**UNIVERSIDAD NACIONAL DE INGENIERIA**  
**Facultad de Tecnología de la Construcción**

**Monografía**

**“ELABORACIÓN DE UNA GUÍA DE MANTENIMIENTO PERIÓDICO RUTINARIO PARA LA CARPETA ASFÁLTICA, TOMANDO COMO EJEMPLO EL TRAMO: EMPALME SAN NICOLÁS – EL ESPINO (103.00 KM). (DEPARTAMENTOS DE ESTELÍ- MADRIZ AÑO 2021)”.**

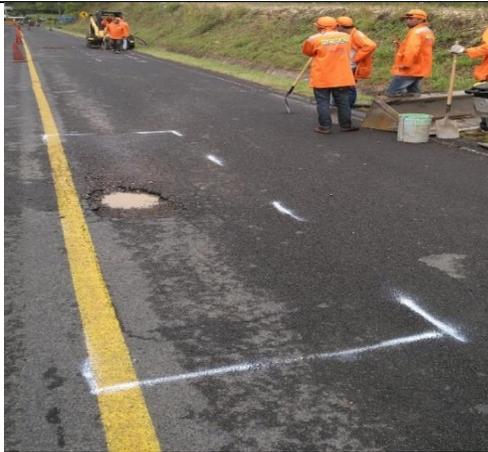
**Imagen 17 Estación: 144+932**  
**Paso N°1. Marcar bache previamente para intervención.**

Antes que se dé inicio a los trabajos de corte, el área sujeta a reparación debe ser identificada y marcada por el supervisor, que debe verificar que cubra toda la zona dañada. El corte es según lo observado, se hace de forma diagonal al bache, con esto se calcula un promedio del volumen de mezcla a utilizar. (*Ver Imagen 19.*)

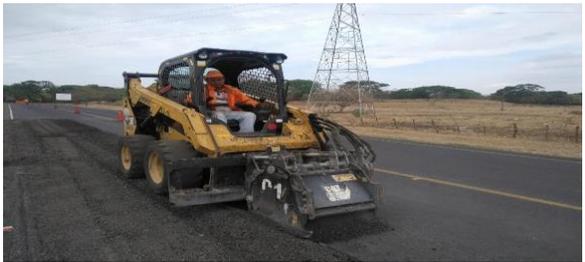
**Imagen 18 Estación: 214+369**  
**Paso N°2. Minicargador con fresadora realizando corte.**

La maquinaria amarilla minicargador con implemento de fresadora para corte deberá contar con la capacidad, potencia y tamaño adecuados para ejecutar las incisiones en todo el espesor de la carpeta asfáltica hasta llegar a la base tras cortar 20 cms. los cortes laterales deben ser hechos de modo que las paredes sean uniformes y verticales. (Ver Imagen 20). La profundidad de la excavación, debe hacerse hasta alcanzar los niveles donde se encuentre material estable.

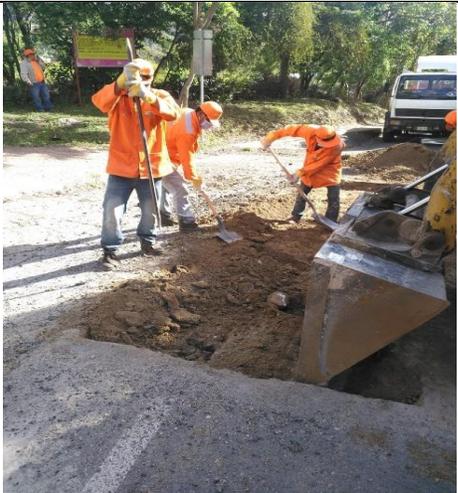
**Imagen 19 Estación: 214+369.**  
**Paso N°3. Minicargador con cucharon retira material de corte en bache.**  
**Paso N°3a: Personal de campo haciendo uso de barras y palas para limpieza profunda.**

Si el bache tiene partes inaccesibles para el cucharón entonces el personal de campo deberá encargarse de la limpieza con barras y palas para que quede bien perfilado (*Ver imagen 21*). También se pueden utilizar escobas y el equipo de aire a presión para dejar la superficie bien limpia.

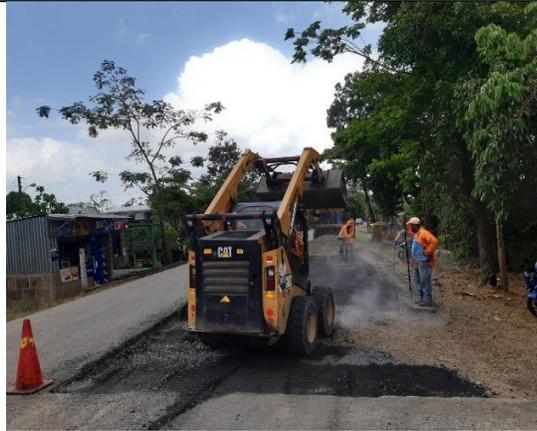
**Imagen 20 Estación: 144+932.**

**Paso N°4. Colocación, humectación y mezclado de base granular.**

Se debe reponer la base y la subbase (si se llegó a la sub base) con un material granular de buena calidad. Todo este material debe ser compactado con ayuda de un compactador manual previo a la colocación de la mezcla. Es recomendable compactar en capas no mayores a 20 cm, dependiendo del peso del compactador pues si se accede en espesor la compactadora manual no podrá compactar satisfactoriamente la base.

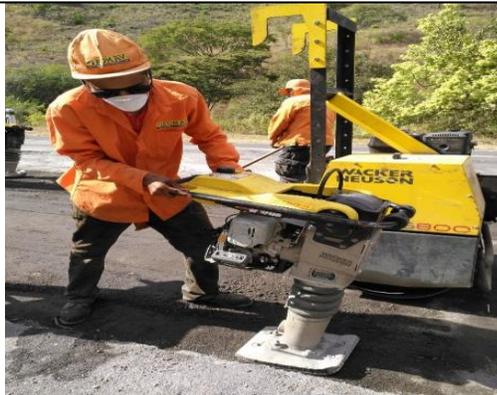
**Imagen 21 Estación: 144+932.**

La compactación de la capa base, se hará de preferencia con compactadores de placa o de rodillos lisos vibratorios, hasta alcanzar un grado de compactación mínimo del 100% satisfactoriamente, haciendo uso de compactadores mecánicos manuales aprobados. (Ver imagen N°23).

### **Paso N°5. Compactación de base granular con brinquina manual.**

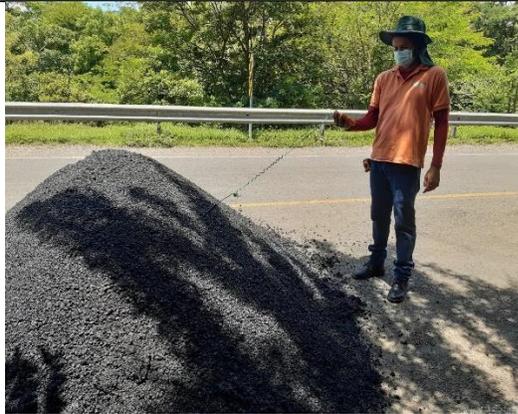
Se mide la temperatura de la mezcla, con la cual se va a trabajar, para que esta pueda ser colocada en el bache (no debe de estar debajo de la temperatura mínima de colocación establecida por el Manual centroamericano para carreteras SIECA 2010, 100°C, para colocar y compactar.

**Imagen 35 Estación: 231+324.00.  
Revisión de la temperatura de colocación de la mezcla.**
