**UNIVERSIDAD NACIONAL DE INGENIERIA**  
**Facultad de Tecnología de la Construcción**

**Monografía**

**ESTUDIO DE SEÑALIZACION VIAL DEL TRAMO DE CARRETERA KM  
166 AL KM 178 (NIC – 07) EMPALME DE LOVAGO – SANTO TOMAS,  
CHONTALES.**

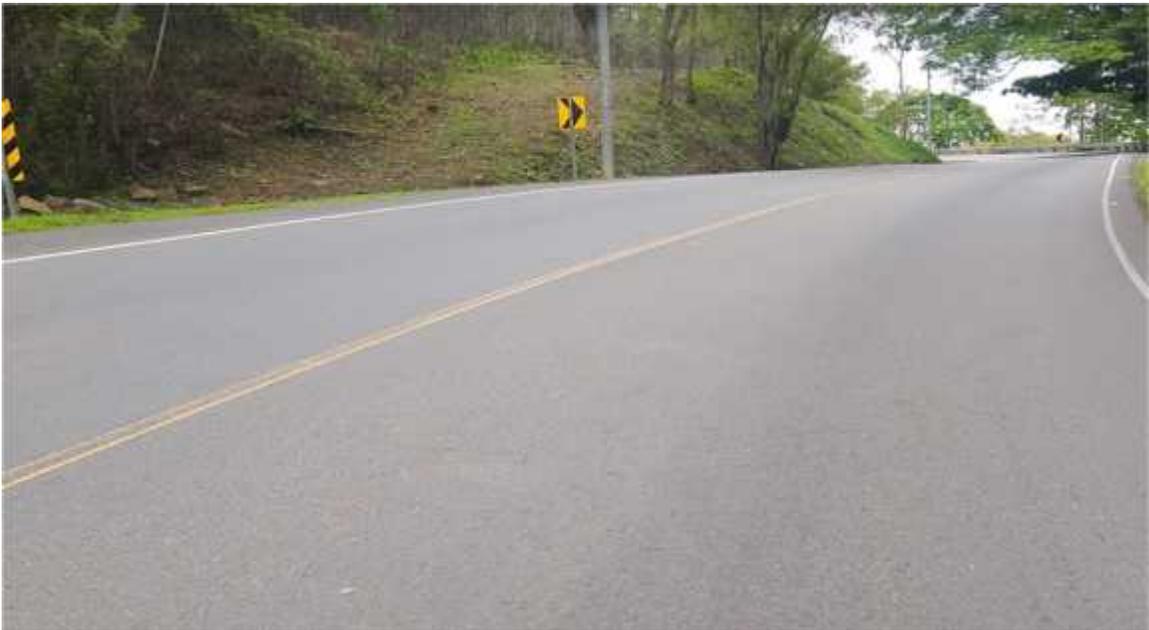
**Imagen 7. Señales horizontal central amarilla estación 170+200.**

En la imagen 7 se muestra en la estación 170+200 línea central continua amarilla, donde hay desgaste en la pintura lo cual se considera porque se considera que no es visible en la noche.

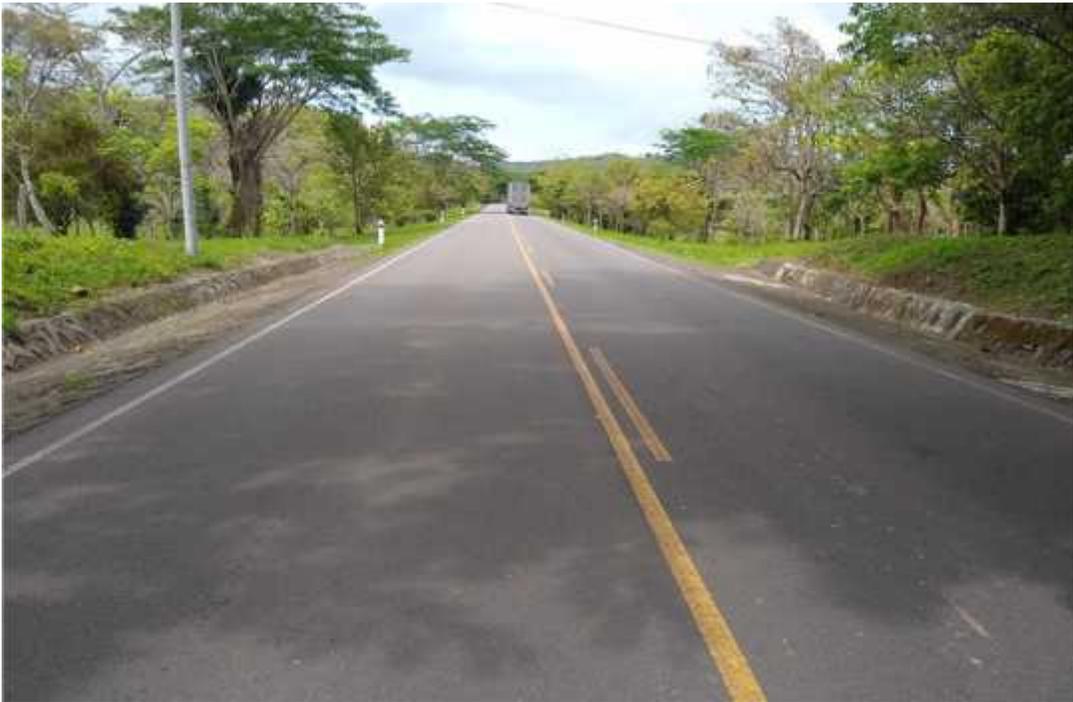
**Imagen 8. Señales horizontal continua y discontinua estación 172+600**

La imagen N. 8 muestra en la estación 172+600 parte de lo que es línea central continua y discontinua del tramo Empalme de Lóvago – Santo Tomás, Chontales, donde este cuenta con el 20% de rebase.

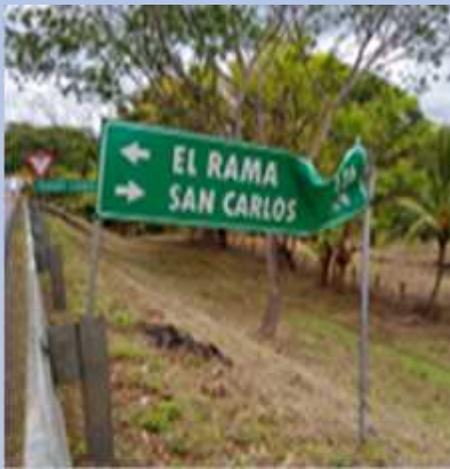
<b>Informativa</b>	
<b>Según SIECA</b>	<b>Levantamiento de campo</b>
Claro lateral: 1.8 m	Claro lateral: 0.6 m – 1.8 m
Altura: 2.10 m	Altura: 1.80 m
<p>Se encontraron 9 señales informativas de las cuales el 89% están en buen estado y el 11 % está en mal estado. No todas cumple con el alto y distancia requerido por el Manual Centroamericano de dispositivo de control de tránsito.</p>

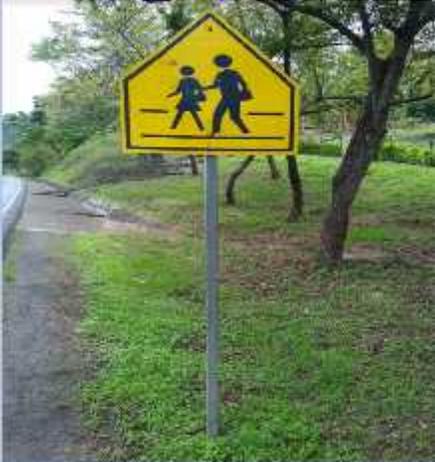
Preventiva	
Según SIECA	Levantamiento de campo
Claro lateral: 1.8 m – 3.5 m	Claro lateral: 0.4 m – 2.5 m
Altura: 1.2 m -1.5 m	Altura: 0.62 m – 2.39 m
<p>Se encontraron 84 señales preventivas de las cuales el 92.9% está en buen estado y el 7.1% se encuentra en estado regular. No todas cumple con lo requerido en cuanto altura y distancia establecido por el Manual Centroamérica de dispositivo de control de tránsito.</p>

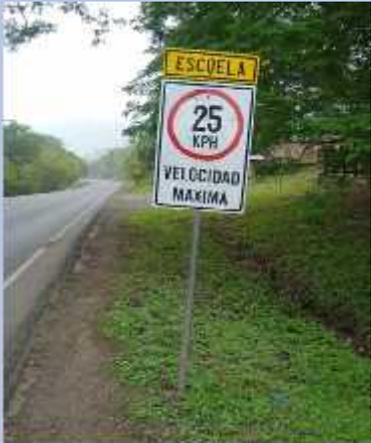
Reglamentaria	
Según SIECA	Levantamiento de campo
Claro lateral: 1.8 m – 3.65 m	Claro lateral: 0.4 m -2 m
Altura: 1.2 m - 1.5 m	Altura: 1.41 m - 2.85 m
<p>Se encontraron 16 señales reglamentarias de las cuales el 81 % esta en buen estado y el 19 % se encuentra en estado regular. No todas cumple con la distancia lateral requerido por el Manual Centroamericano de dispositivo de control de tránsito.</p>

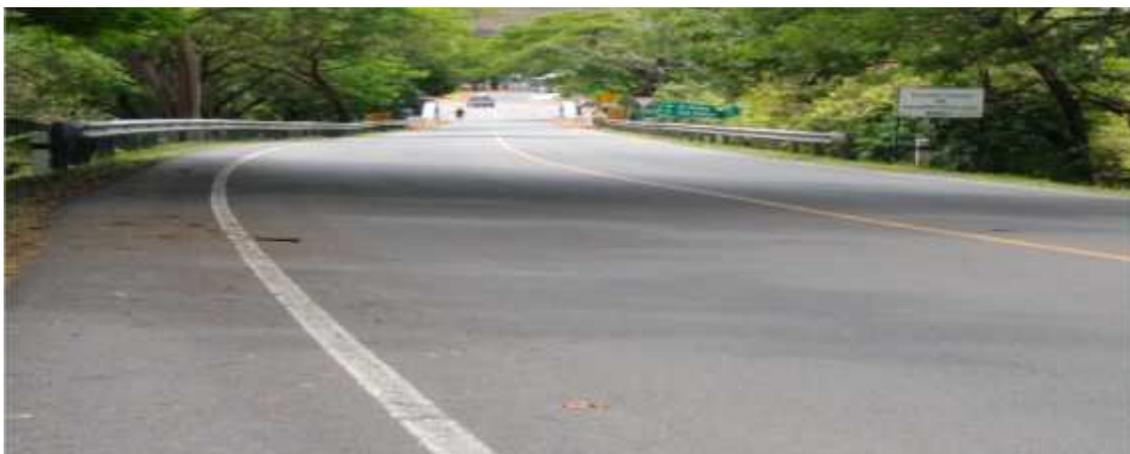
#### Imagen 10. Sección transversal estación 166+000.

En este kilometro se puede observar, el ancho de calzada que varían, ya que presenta una intersección para la carretera del municipio de San Carlos, Rio San Juan, con hombros de diferentes dimensiones que van desde 60 cm hasta 70 cm, con derecho de vía diferente dimensiones. (Tabla N. 14).

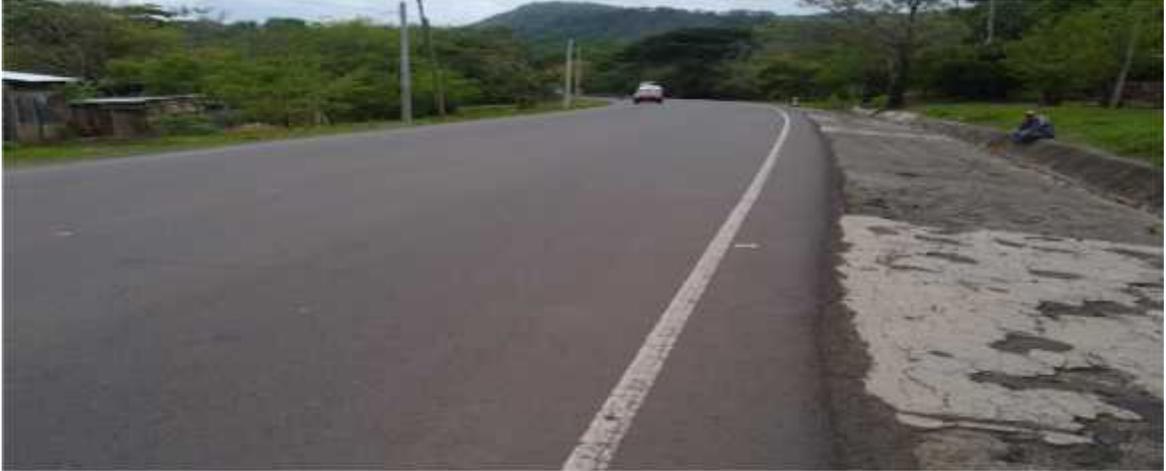
#### **Imagen 11. Sección transversal estación 167+000.**

En este kilometro presenta una carpeta de rodamiento que varían de dimensiones, los hombros con dimensiones de 30 cm a 80 cm, con derecho de vía de diferentes dimensiones. (Tabla N. 14).

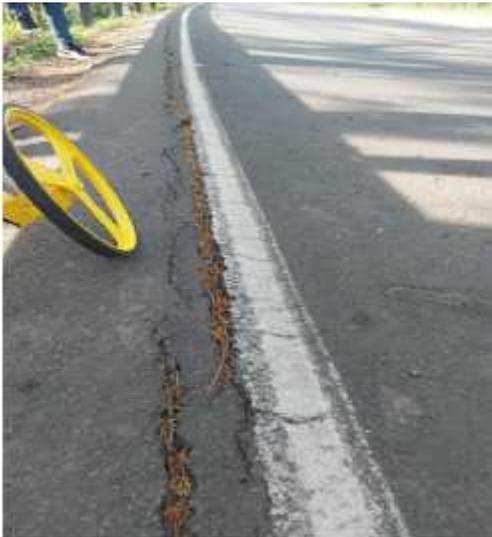
**Imagen 26. Situación actual de la carpeta de rodamiento - Estación 166+63**

En la estación 166+630 se encontró una fisura longitudinal con 18 ml con un nivel de severidad “ALTO” cuenta con sedimento, con un ancho promedio 8mm.

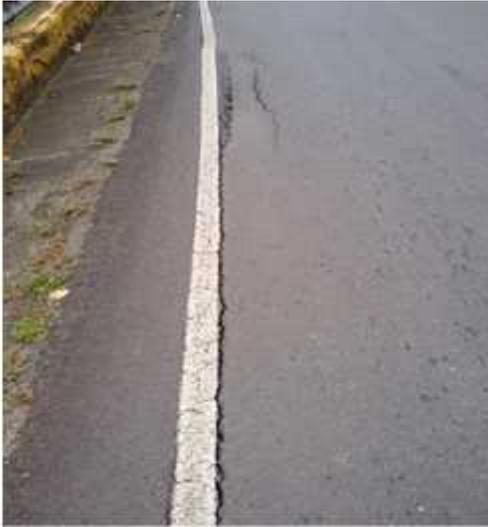
**Imagen 27. Situación actual de la carpeta de rodamiento - Estación 169+320**

En la estación 169+320 se encontró una fisura longitudinal de 6 ml con un nivel de severidad “BAJO” con un ancho promedio de 2mm.

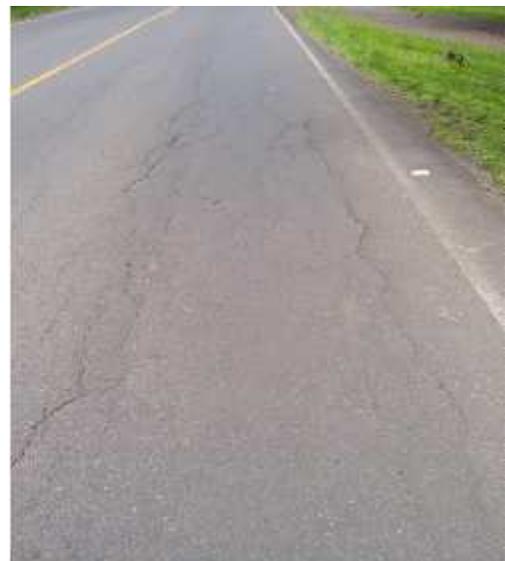
**Imagen 28. Situación actual en la carpeta de rodamiento - Estación 173+ 120**

En la estación 173+120 se encontró un ahuellamiento con un nivel de severidad “BAJO” ya que cuenta con una profundidad de 3mm y tiene una longitud de 20m.

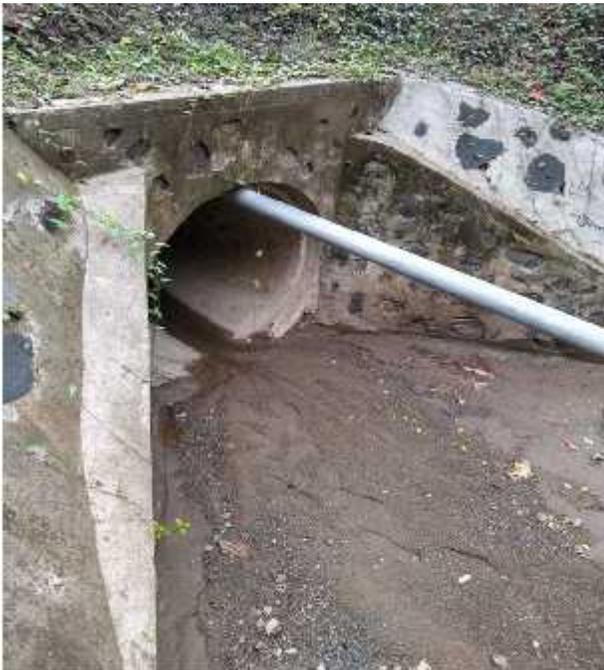
#### **Imagen 38. Drenaje menor en el tramo Empalme de Lóvago – Santo Tomás, Estación 166+856.**

En la imagen N. 38 en la estación 166+856 se presenta una alcantarilla con diámetro de 54 pulg, en la salida de la misma se observa restos de tierra donde al no haber drenaje longitudinal en la carretera el agua drena sobre el talud haciendo desprendimiento de material.

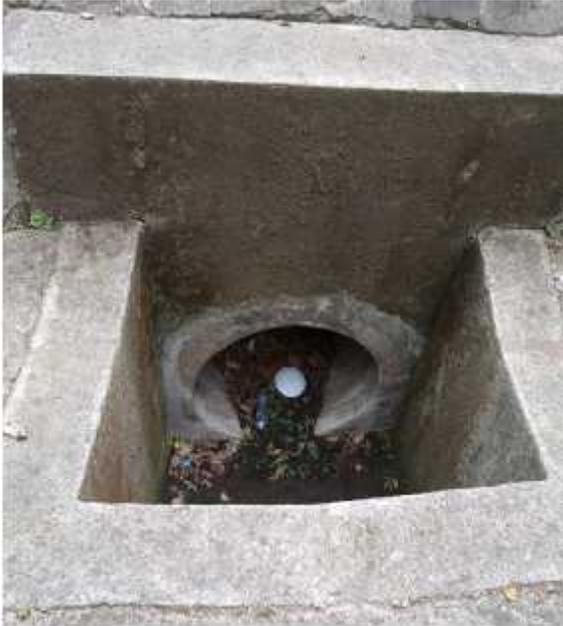
**Imagen 39. Drenaje menor en el tramo Empalme de Lóvago – Santo Tomás, estación 169+131.**

En la imagen N. 39 en la estación 169+131 se presenta una alcantarilla con diámetro de 42 pulg, en la entrada de la misma se observa sedimentos que obstruye el paso de las aguas.

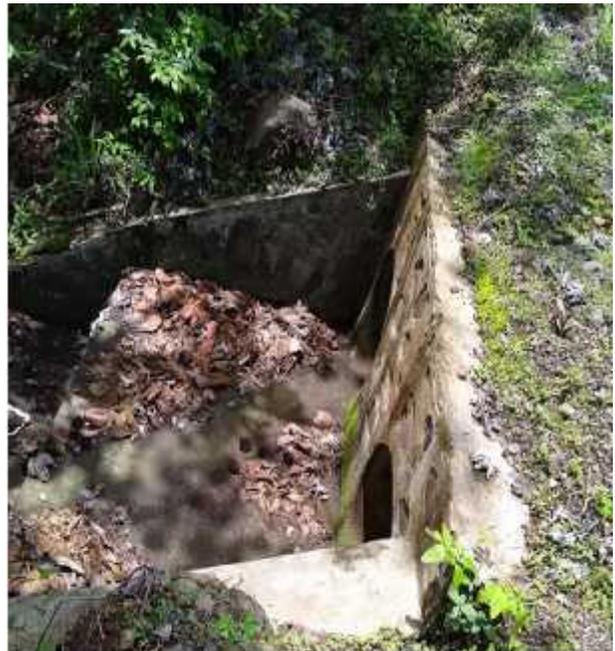
**Imagen 40. Drenaje menor en el tramo Empalme de Lóvago – Santo Tomás, estación 171+590**

En la imagen N. 40 en la estación 171+590 se presenta una alcantarilla doble con diámetros de 32 pulg, en la salida de la misma se observa que hay sedimentos.

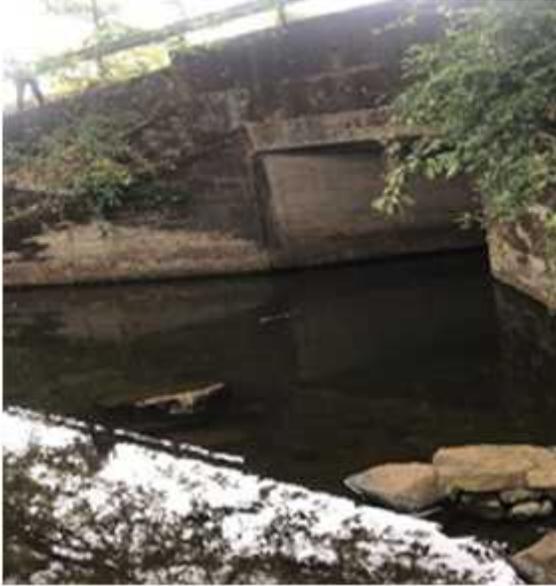
**Imagen 41. Drenaje menor en el tramo Empalme de Lóvago – Santo Tomás, Estación 174+542**

En la imagen N. 41 de la estación 174+542 se presenta una caja puente con altura 4.6m y 2.3m de ancho. Se observa que circula el agua sin ninguna obstrucción lo cual es funcional.

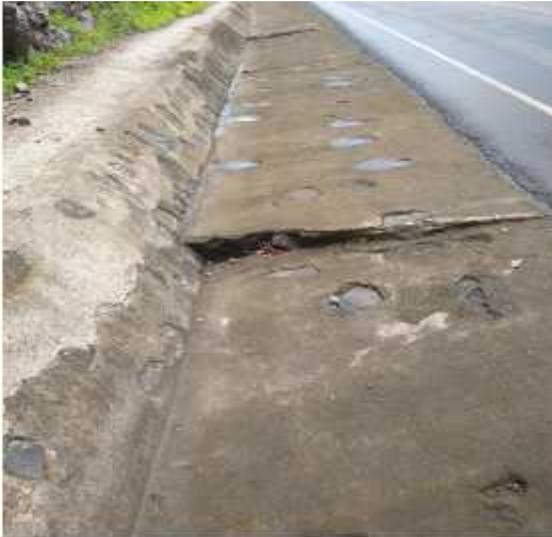
**Imagen 43. Drenaje menor en el tramo Empalme de Lóvago – Santo Tomás, estación 167+630.**

En la imagen N. 43 de la estación 167+630 presenta cuneta en dueña condiciones sin obstrucciones lo cual es funcional.

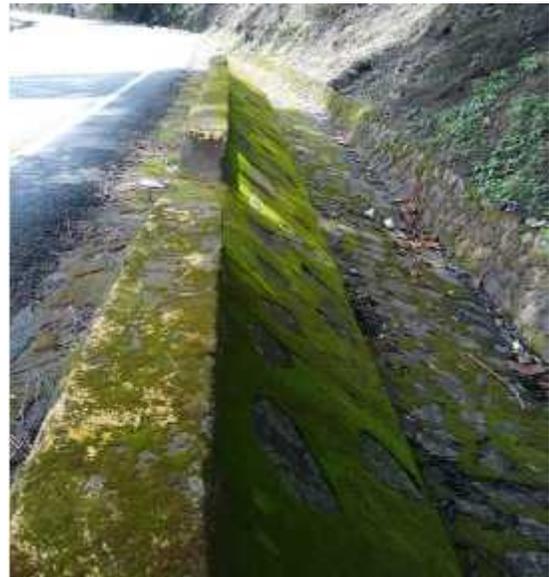
**Imagen 44. Drenaje menor en el tramo Empalme de Lóvago – Santo Tomás, estación 171+870**

En la imagen n. de la estación 171+870 se observa bordillo y cuneta; donde esta última presenta residuos provenientes del talud.

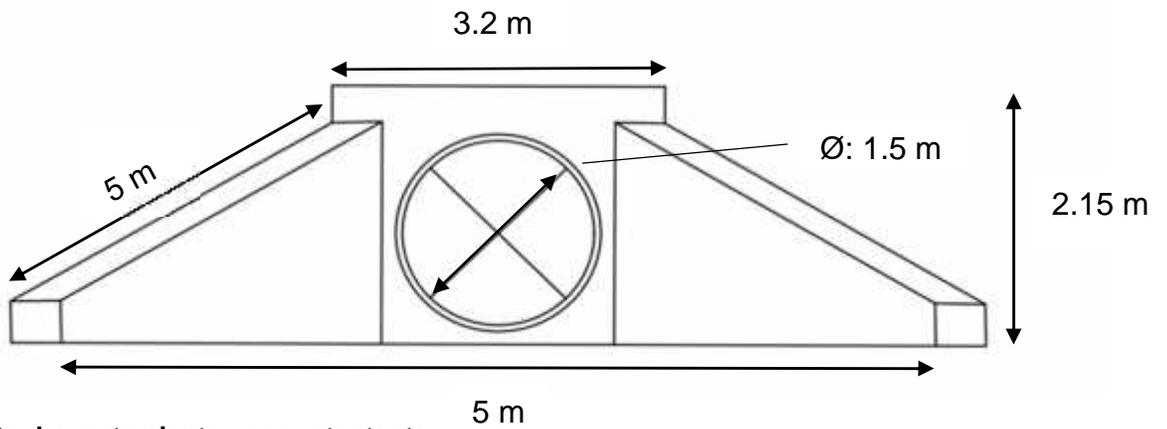
Ilustración N. 43 Drenaje menor tramo Empalme de Lóvago – Santo Tomás, Chontales. Estación 176+424

En la imagen N. 42 de la estación 176+424 se presenta una alcantarilla 60 pulg, se observa que está siendo utilizada por pobladores aledaños para el lavado de ropa.
