**UNIVERSIDAD NACIONAL DE INGENIERÍA FACULTAD DE ARQUITECTURA**

**MONOGRAFIA PARA OPTAR AL TÍTULO DE ARQUITECTO**

**“PROPUESTA DE CONSERVACIÓN DEL TEATRO GONZÁLEZ DE DIRIAMBÁ, CARAZO”**

Octubre 2022

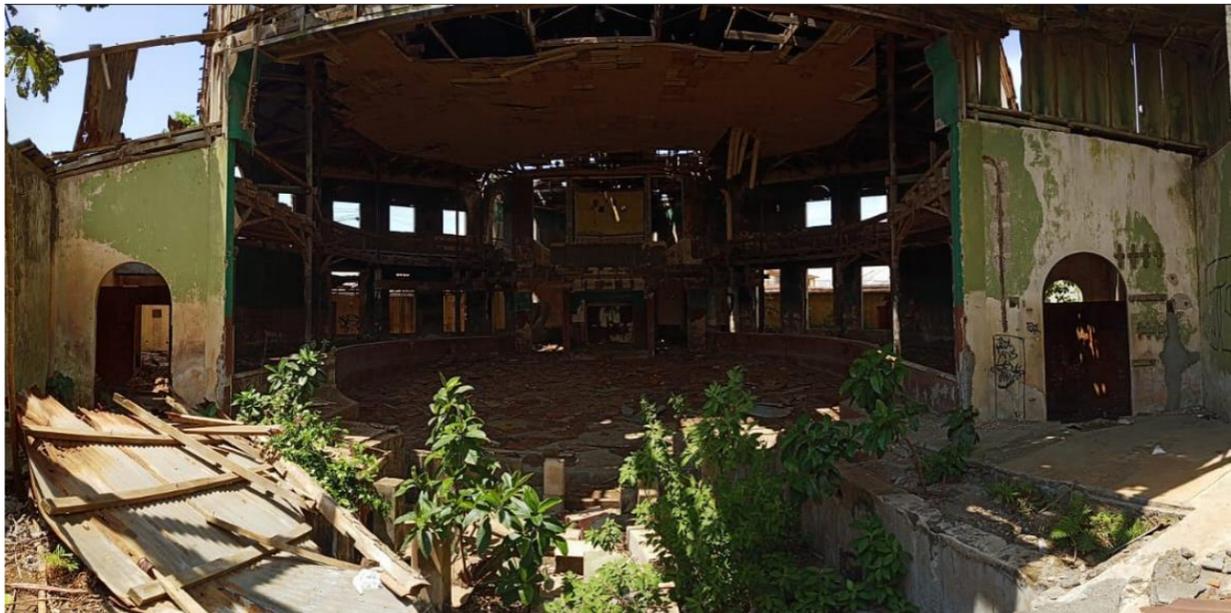
Imagen 21: Vista del interior del Teatro González desde el escenario. Fuente: Barrera-Hernández.

En todos de los ambientes del primer nivel se observa la estructura de entrepiso expuesta, con muchos de sus componentes sustraídos (cielo raso de madera machimbrada, tablas y algunas viguetas). La estructura de techo también se encuentra expuesta por falta de cielo raso, a excepción del ambiente No.2 que presentan cielo falso de playwood en mal estado. Parte de la cubierta de techo ha sido sustraída y lo que queda presenta un alto grado de corrosión.

De las 10 columnas metálicas que rodean el salón principal, 8 se encuentran alteradas, sus bases fueron sustituidas por columnas de concreto armado o fueron revestidas con el mismo material, 2 se encuentran en su estado original, además hay 2 columnas de concreto que soporta el balcón presidencial y otras 2 columnas en el vestíbulo con deterioro leve por suciedad y desprendimiento del aplanado.

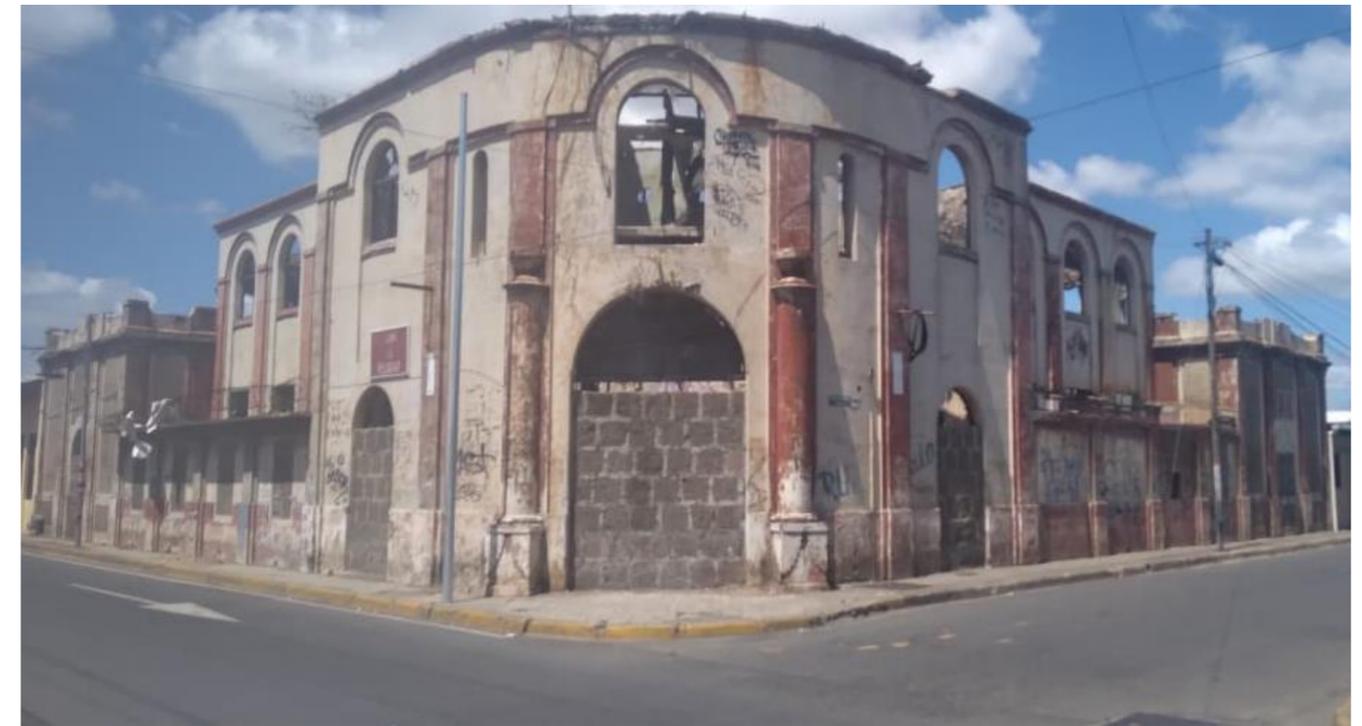
Imagen 24: Fachadas sur y oeste de Teatro González. Fuente: Barrera-Hernández.

Las paredes exteriores de la edificación presentan pintura en mal estado, deteriorada por agentes climáticos y por haber agotado su vida útil, en los interiores la pintura está igual de deteriorada y prácticamente se desprende de las paredes debido a la humedad.

Los principales daños que presenta esta fachada son: Grietas, fisuras, abofamiento, desprendimiento de aplanado, desprendimiento de pintura, falta de elemento, alteraciones, suciedad y manchas, orificios, falta de puertas en vanos y selladas con piedras, el piso de la acera presenta fisuras, desfragmentación y falta de algunos elementos.

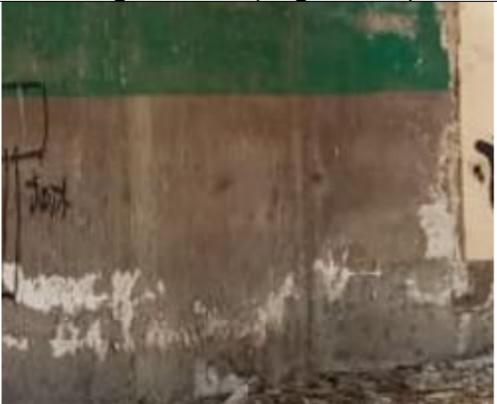
Desprendimiento del aplanado	Desprendimiento de pintura

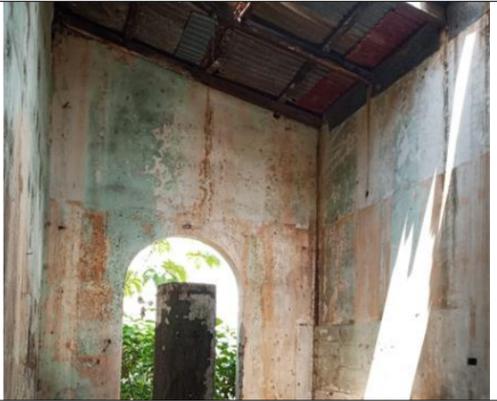
<p>Suciedad</p>

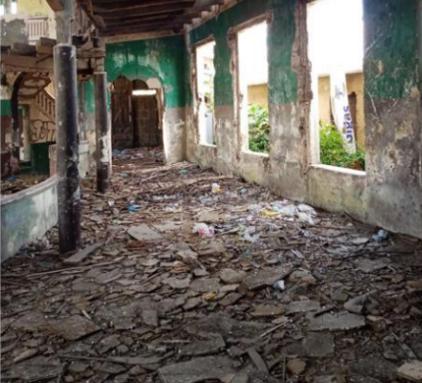
<p>Eflorescencia</p>

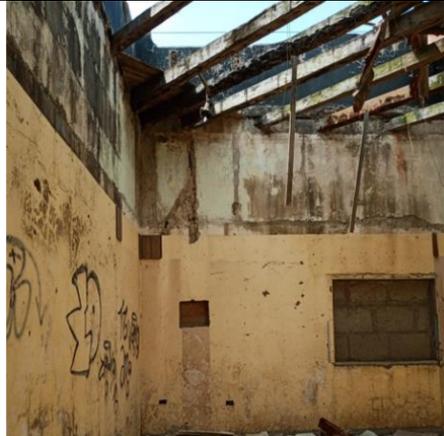
<p>Componentes de losa y cielo raso sustraída, orificios en paredes</p>	<p>Partición para dividir ambiente</p>

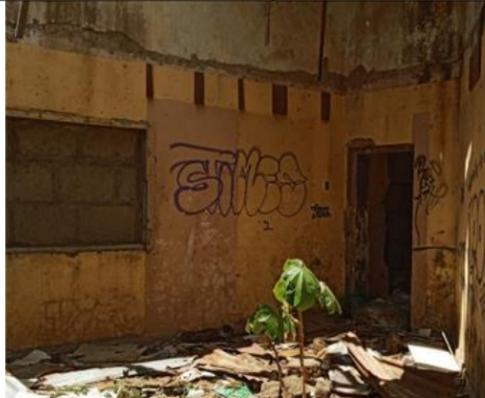
<p>Puerta sellada y apertura de vano para puerta</p>	<p>Laminas dañadas y sustraídas de la cubierta de techo</p>

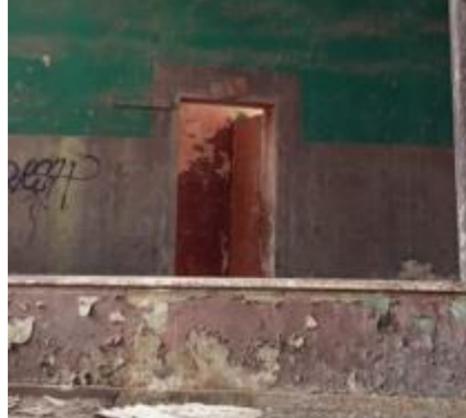
<p>Apertura de vano para puerta</p>	<p>Alteración en fachadas</p>

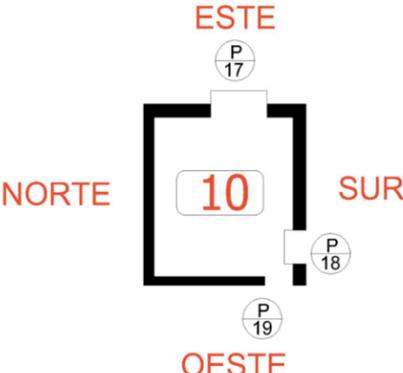
VESUARIO DE HOMBRES					
AMBIENTE No. Ver Planta de Identificación					
COMPONENTES	ELEMENTOS	ALTERACION Y DETERIORO	CAUSA	AGENTE

MURO NORTE	Muro	Suciedad	Falta de Mantenimiento	Atmosférico, Hongos, Antrópicos
		Muro	Humedad	De filtración, Falta de mantenimiento	Agua
		Muro	Desprendimiento de la pintura	Falta de mantenimiento, pérdida de propiedades del material	Químico, Agua
		Muro	Abofamiento	Mezcla ineficiente, Humedad	Químico, Agua
		Muro	Orificios	Falta de Mantenimiento, Impactos	Antrópicos
		Muro	Fisuras	Mezcla ineficiente, pérdida de propiedades del material	Químico, Agua, sismos
		Muro	Desprendimiento de aplanado	Falta de Mantenimiento, Impactos	Antrópicos
	MURO SUR	Muro	Suciedad	Falta de Mantenimiento	Atmosférico, Hongos, Antrópicos

Muro	Desprendimiento de la pintura	Falta de mantenimiento, pérdida de propiedades del material	Químico, Agua
		Muro	Humedad	De filtración, Falta de mantenimiento	Agua
		Muro	Abofamiento	Mezcla ineficiente, Humedad	Químico, Agua
		Muro	Orificios	Falta de Mantenimiento, Impactos	Antrópicos
		Muro	Fisuras	Mezcla ineficiente, pérdida de propiedades del material	Químico, Agua, sismos
		Muro	Desprendimiento de aplanado	Falta de Mantenimiento, Impactos	Antrópicos
	MURO ESTE	Muro	Alteración al elemento por apertura de vano	Nuevo uso	Antrópicos
		Puerta 18	Falta del elemento, alteración por apertura de vano	Sustraídas	Antrópicos
		Muro	Suciedad	Falta de Mantenimiento	Atmosférico, Hongos, Antrópicos
		Muro	Humedad	De filtración, Falta de mantenimiento	Agua
		Muro	Desprendimiento de la pintura	Falta de mantenimiento, pérdida de propiedades del material	Químico, Agua
		Muro	Abofamiento	Mezcla ineficiente, Humedad	Químico, Agua

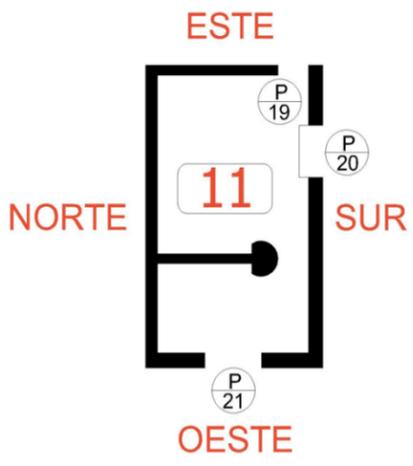
VESTUARIO DE MUJERES						
AMBIENTE No. Ver Planta de Identificación	COMPONENTES	ELEMENTOS	ALTERACION Y DETERIORO	CAUSA	AGENTE

MURO NORTE	Muro	Suciedad	Falta de Mantenimiento	Atmosférico, Hongos, Antrópicos	
		Muro	Humedad	De filtración, Falta de mantenimiento	Agua	
		Muro	Desprendimiento de la pintura	Falta de mantenimiento, pérdida de propiedades del material	Químico, Agua	
		Muro	Abofamiento	Mezcla ineficiente, Humedad	Químico, Agua	
		Muro	Orificios	Falta de Mantenimiento, Impactos	Antrópicos	
		Muro	Fisuras	Mezcla ineficiente, pérdida de propiedades del material	Químico, Agua, sismos	
		Muro	Desprendimiento de aplanado	Falta de Mantenimiento, Impactos	Antrópicos	
		MURO SUR	Muro	Suciedad	Falta de Mantenimiento	Atmosférico, Hongos, Antrópicos

Muro	Humedad	De filtración, Falta de mantenimiento	Agua
			Muro	Desprendimiento de la pintura	Falta de mantenimiento, pérdida de propiedades del material	Químico, Agua
			Muro	Abofamiento	Mezcla ineficiente, Humedad	Químico, Agua
			Muro	Orificios	Falta de Mantenimiento, Impactos	Antrópicos
	Muro		Fisuras	Mezcla ineficiente, pérdida de propiedades del material	Químico, Agua, sismos	
	Muro		Desprendimiento de aplanado	Falta de Mantenimiento, Impactos	Antrópicos	
	Puerta 20	Falta del elemento	Sustraídas	Antrópicos		
	MURO ESTE	Muro	Suciedad	Falta de Mantenimiento	Atmosférico, Hongos, Antrópicos	
		Muro	Humedad	De filtración, Falta de mantenimiento	Agua	
		Muro	Desprendimiento de la pintura	Falta de mantenimiento, pérdida de propiedades del material	Químico, Agua	
		Muro	Abofamiento	Mezcla ineficiente, Humedad	Químico, Agua	
		Muro	Orificios	Falta de Mantenimiento, Impactos	Antrópicos	
		Muro	Fisuras	Mezcla ineficiente, pérdida de propiedades del material	Químico, Agua, sismos

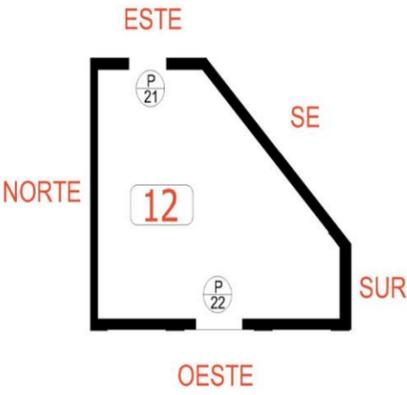
MURO NORTE	Muro	Suciedad	Falta de Mantenimiento	Atmosférico, Hongos, Antrópicos
		Muro	Humedad	De filtración, Falta de mantenimiento	Agua
		Muro	Desprendimiento de la pintura	Falta de mantenimiento, pérdida de propiedades del material	Químico, Agua
		Muro	Abofamiento	Mezcla ineficiente, Humedad	Químico, Agua
		Muro	Orificios	Falta de Mantenimiento, Impactos	Antrópicos
		Muro	Fisuras	Mezcla ineficiente, pérdida de propiedades del material	Químico, Agua, sismos
		Muro	Desprendimiento de aplanado	Falta de Mantenimiento, Impactos	Antrópicos
	MURO SUR-SE	Muro	Suciedad	Falta de Mantenimiento	Atmosférico, Hongos, Antrópicos
		Muro	Humedad	De filtración, Falta de mantenimiento	Agua
		Muro	Desprendimiento de la pintura	Falta de mantenimiento, pérdida de propiedades del material	Químico, Agua
		Muro	Abofamiento	Mezcla ineficiente, Humedad	Químico, Agua

Muro	Orificios	Falta de Mantenimiento, Impactos	Antrópicos
		Muro	Fisuras	Mezcla ineficiente, pérdida de propiedades del material	Químico, Agua, sismos
		Muro	Desprendimiento de aplanado	Falta de Mantenimiento, Impactos	Antrópicos
	MURO ESTE	Muro	Suciedad	Falta de Mantenimiento	Atmosférico, Hongos, Antrópicos
		Muro	Humedad	De filtración, Falta de mantenimiento	Agua
		Muro	Desprendimiento de la pintura	Falta de mantenimiento, pérdida de propiedades del material	Químico, Agua
		Muro	Abofamiento	Mezcla ineficiente, Humedad	Químico, Agua
		Muro	Orificios	Falta de Mantenimiento, Impactos	Antrópicos
		Muro	Desprendimiento de aplanado	Falta de Mantenimiento, Impactos	Antrópicos
		Puerta 21	Falta del elemento	Sustraídas	Antrópicos
	MURO OESTE	Muro	Suciedad	Falta de Mantenimiento	Atmosférico, Hongos, Antrópicos
		Muro	Humedad	De filtración, Falta de mantenimiento	Agua
		Muro	Desprendimiento de la pintura	Falta de mantenimiento, pérdida de propiedades del material	Químico, Agua

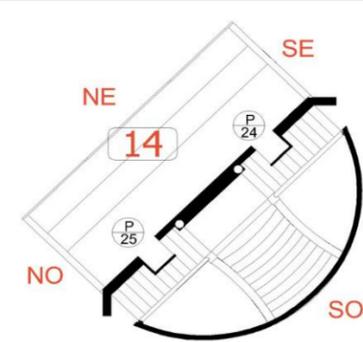
<b>LEVANTAMIENTO DE ALTERACIONES Y DETERIOROS</b>			<b>AMBIENTE No 14</b>		
<b>INMUEBLE: TEATRO GONZALEZ DE DIRIAMBÁ</b>			<b>USO ACTUAL: Abandono</b>		
<b>UBICACIÓN ACTUAL: DEL RELOJ PUBLICO 1C. AL NORTE</b>					
<b>BALCON PRESIDENCIAL</b>					
<b>AMBIENTE No. Ver Planta de Identificación</b>	<b>COMPONENTES</b>	<b>ELEMENTOS</b>			
	MURO SO	Muro	Suciedad	Falta de Mantenimiento	Atmosférico, Hongos, Antrópicos
		Muro	Humedad	De filtración, Falta de mantenimiento	Agua
		Muro	Eflorescencia	Falta de mantenimiento	Humedad
		Muro	Abofamiento	Mezcla ineficiente, Humedad	Químico, Agua
		Muro	Orificios	Falta de Mantenimiento, Impactos	Antrópicos
		Muro	Fisuras	Mezcla ineficiente, pérdida de propiedades del material	Químico, Agua, sismos

Muro	Desprendimiento de aplanado	Falta de Mantenimiento, Impactos	Antrópicos
		Muro	Desprendimiento de la pintura	Falta de mantenimiento, pérdida de propiedades del material	Humedad
		Puerta 24 y 25	No hay		
	BARANDALES NO, NE y SE	Barandales de madera	Falta del elemento	Sustraídas	Antrópicos
OBSERVACIONES	ESTRUCTURA ENTREPISO	Vigas y viguetas de madera	Falta del elemento	Falta de Mantenimiento, Elementos sustraídos	Antrópicos
		Vigas y viguetas de madera	Pudrición, Desgaste	Fotodesgradación del material	Agua, hongos, insectos
		Tablas de madera	Falta del elemento	Sustraídas	Antrópicos
	INSTALACIONES	Eléctricas	Falta de elementos	Sustraídas	Antrópicos
	ESTRUCTURA DE CUBIERTA	Viguetas y clavadores de madera	Pudrición	Falta de Mantenimiento	Agua, hongos, insectos
	CUBIERTA	Lamina metálica ondulada	Corrosión, desfragmentación, laminas sustraídas	Goteras, falta de mantenimiento	Agua, Antrópicos

CIELO	Cielo raso	Falta del elemento	Sustraídas	Antrópicos

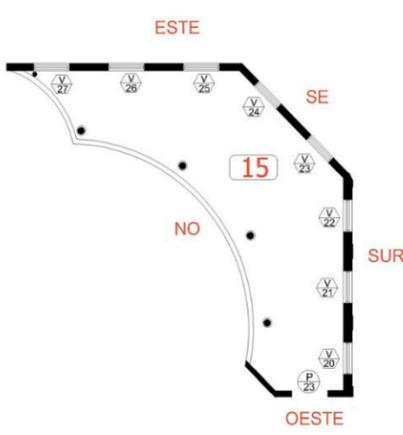
BALCON LATERAL						
AMBIENTE No. Ver Planta de Identificación	COMPONENTES	ELEMENTOS	ALTERACION Y DETERIORO	CAUSA	AGENTE

MURO NO	Barandales de madera	Falta del elemento	Sustraídas	Antrópicos	
		Columna	Suciedad	Falta de Mantenimiento	Antrópicos	
		Columna	Desprendimiento de la pintura	Falta de mantenimiento, pérdida de propiedades del material	Químico, Agua	
			Columna	Corrosión	Falta de Mantenimiento, humedad	Agua
	MURO SUR	Muro	Suciedad	Falta de Mantenimiento	Atmosférico, Hongos, Antrópicos	
		Muro	Humedad	De filtración, Falta de mantenimiento	Agua	
		Muro	Eflorescencia	Falta de mantenimiento	Humedad	
		Muro	Abofamiento	Mezcla ineficiente, Humedad	Químico, Agua	
		Muro	Orificios	Falta de Mantenimiento, Impactos	Antrópicos

Muro	Fisuras	Mezcla ineficiente, pérdida de propiedades del material	Químico, Agua, sismos	
		Muro	Desprendimiento de aplanado	Falta de Mantenimiento, Impactos	Antrópicos	
		Muro	Desprendimiento de la pintura	Falta de mantenimiento, pérdida de propiedades del material	Humedad	
			Ventana 20, 21 y 22	Falta del elemento	Sustraídas	Antrópicos
	MURO ESTE-SE	Muro	Suciedad	Falta de Mantenimiento	Atmosférico, Hongos, Antrópicos	
		Muro	Humedad	De filtración, Falta de mantenimiento	Agua	
		Muro	Abofamiento	Mezcla ineficiente, Humedad	Químico, Agua	
		Muro	Orificios	Falta de Mantenimiento, Impactos	Antrópicos	
		Muro	Fisuras	Mezcla ineficiente, pérdida de propiedades del material	Químico, Agua, sismos	
		Muro	Desprendimiento de aplanado	Falta de Mantenimiento, Impactos	Antrópicos	
		Muro	Desprendimiento de la pintura	Falta de mantenimiento, pérdida de propiedades del material	Humedad	
		Muro	Organismos	Falta de Mantenimiento	Vegetación

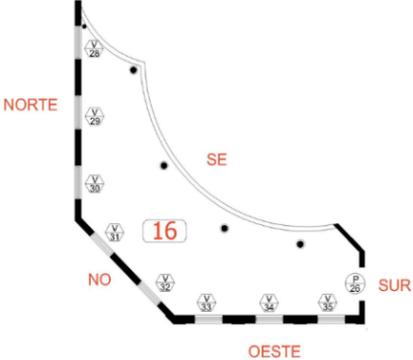
<b>BALCON LATERAL</b>					
AMBIENTE No. Ver Planta de Identificación	COMPONENTES	ELEMENTOS	ALTERACION Y DETERIORO	CAUSA	AGENTE

MURO NORTE	Muro	Suciedad	Falta de Mantenimiento	Atmosférico, Hongos, Antrópicos
		Muro	Humedad	De filtración, Falta de mantenimiento	Agua
		Muro	Abofamiento	Mezcla ineficiente, Humedad	Químico, Agua
		Muro	Orificios	Falta de Mantenimiento, Impactos	Antrópicos
		Muro	Fisuras	Mezcla ineficiente, perdida de propiedades del material	Químico, Agua, sismos
		Muro	Desprendimiento de aplanado	Falta de Mantenimiento, Impactos	Antrópicos
		Muro	Desprendimiento de la pintura	Falta de mantenimiento, perdida de propiedades del material	Humedad
		Ventana 28, 29 y 30	Falta del elemento	Sustraídas	Antrópicos

MURO SUR	Muro	Suciedad	Falta de Mantenimiento	Atmosférico, Hongos, Antrópicos
		Muro	Humedad	De filtración, Falta de mantenimiento	Agua
		Muro	Abofamiento	Mezcla ineficiente, Humedad	Químico, Agua
		Muro	Orificios	Falta de Mantenimiento, Impactos	Antrópicos
		Muro	Fisuras	Mezcla ineficiente, perdida de propiedades del material	Químico, Agua, sismos
		Muro	Desprendimiento de aplanado	Falta de Mantenimiento, Impactos	Antrópicos
		Muro	Desprendimiento de la pintura	Falta de mantenimiento, perdida de propiedades del material	Humedad
	MURO SE	Barandales de madera	Falta del elemento	Sustraídas	Antrópicos
		Columna	Suciedad	Falta de Mantenimiento	Antrópicos
		Columna	Desprendimiento de la pintura	Falta de mantenimiento, perdida de propiedades del material	Químico, Agua
		Columna	Corrosión	Falta de Mantenimiento, humedad	Agua
	MURO OESTE-NO	Muro	Suciedad	Falta de Mantenimiento	Atmosférico, Hongos, Antrópicos

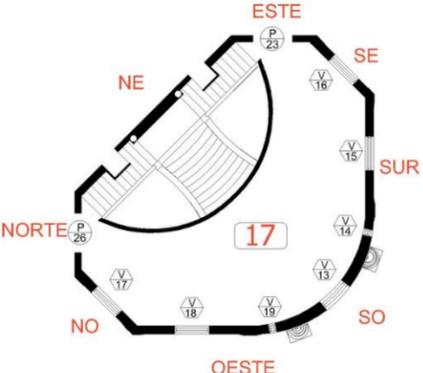
INMUEBLE: <b>TEATRO GONZALEZ DE DIRIAMBÁ</b>			USO ACTUAL: Abandono		
UBICACIÓN ACTUAL: <b>DEL RELOJ PUBLICO 1C. AL NORTE</b>					
SALA DE PROYECCION					
AMBIENTE No. Ver Planta de Identificación	COMPONENTES	ELEMENTOS	ALTERACION Y DETERIORO	CAUSA	AGENTE

MURO NORTE-NO	Muro	Suciedad	Falta de Mantenimiento	Atmosférico, Hongos, Antrópicos
		Muro	Humedad	De filtración, Falta de mantenimiento	Agua
		Muro	Abofamiento	Mezcla ineficiente, Humedad	Químico, Agua
		Muro	Orificios	Falta de Mantenimiento, Impactos	Antrópicos
		Muro	Fisuras	Mezcla ineficiente, perdida de propiedades del material	Químico, Agua, sismos
		Muro	Desprendimiento de aplanado	Falta de Mantenimiento, Impactos	Antrópicos
		Muro	Desprendimiento de la pintura	Falta de mantenimiento, perdida de propiedades del material	Humedad
		Muro	Organismos	Falta de Mantenimiento	Vegetación

Puerta 27	Falta del elemento	Sustraídas	Antrópicos
	Ventana 17	Falta del elemento	Sustraídas	Antrópicos	
	MURO ESTE-SE	Muro	Suciedad	Falta de Mantenimiento	Atmosférico, Hongos, Antrópicos
		Muro	Humedad	De filtración, Falta de mantenimiento	Agua
		Muro	Abofamiento	Mezcla ineficiente, Humedad	Químico, Agua
		Muro	Orificios	Falta de Mantenimiento, Impactos	Antrópicos
		Muro	Fisuras	Mezcla ineficiente, perdida de propiedades del material	Químico, Agua, sismos
		Muro	Desprendimiento de aplanado	Falta de Mantenimiento, Impactos	Antrópicos
		Muro	Desprendimiento de la pintura	Falta de mantenimiento, perdida de propiedades del material	Humedad
		Muro	Organismos	Falta de Mantenimiento	Vegetación
		Ventana 16	Falta del elemento	Sustraída	Antrópicos
	Puerta 23	No hay			
	MURO NE	Muro	Suciedad	Falta de Mantenimiento	Atmosférico, Hongos, Antrópicos
		Muro	Humedad	De filtración, Falta de mantenimiento	Agua
		Muro	Abofamiento	Mezcla ineficiente, Humedad	Químico, Agua
