**UNIVERSIDAD NACIONAL DE INGENIERÍA
FACULTAD DE TECNOLOGÍA DE LA CONSTRUCCIÓN**

MONOGRAFIA PARA OPTAR AL TITULO DE INGENIERO CIVIL

**Estudio y Propuesta de Ordenamiento Vial Perimetral de las
Intersecciones Aledañas al Mercado Ernesto Fernández de la ciudad de
Masaya - Nicaragua**

Mayo 2022

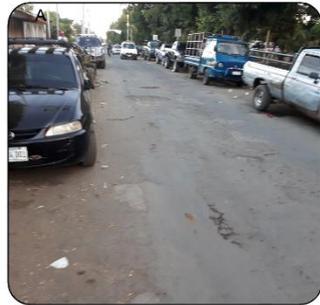
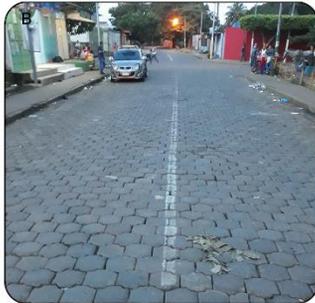
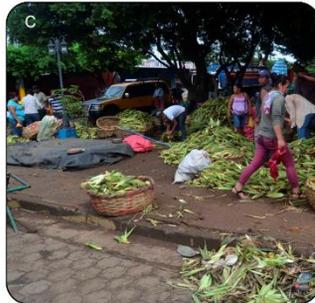
Seccion vial G

1. En el tramo se pueden observar señales de tránsito verticales y horizontales.
2. Posee una sola dirección y su revestimiento está compuesto 90% por adoquines y un 10% de asfalto.
3. Se observa la existencia de parqueros informales en la calle que obstaculizan la circulación de vehículos, motos y buses.
4. El tráfico vehicular es obstruido por taxistas que se detienen a ofrecer viajar a los compradores.

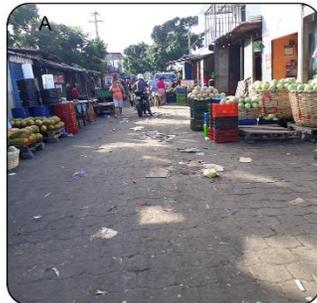
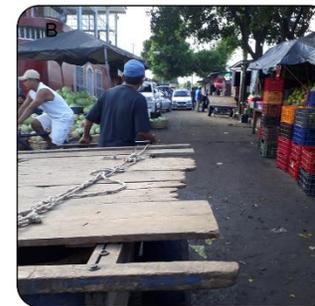
1. La via carece tanto de señalizacion vertical como horizontal.
2. Actualmente esta via tiene un pesimo funcionamiento debido a la invasion de comercios..
3. Los comercios invaden 2.75m de la via a cada extremo para ofrecer productos, de manera que las circulacion es complicada tanto para peatonal como para los pocos vehiculos que la transitan.
