DEFENSA TESINA

**“ANTEPROYECTO DE RESTAURACION DE LA  
PARROQUIA DE NUESTRA SEÑORA DE LA  
MERCED, GRANADA, NICARAGUA”**

**Managua, 14 de Noviembre del 2009**

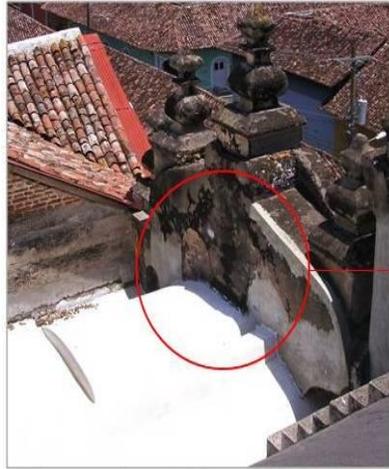
Obsérvese que están cerrados los boquetes de las espadañas  
*Ilustración n°*

Para dar mayor fuerza en las bóvedas se tuvieron que cerrar las espadañas ubicadas en el segundo cuerpo, en la primera ilustración se puede ver en el imafrente. Con esta nueva estructura los muros adquieren mayores dimensiones en su sección y las bóvedas se agrupan, de tal manera que el ensanchamiento sirve de apoyo a las bóvedas de las naves.

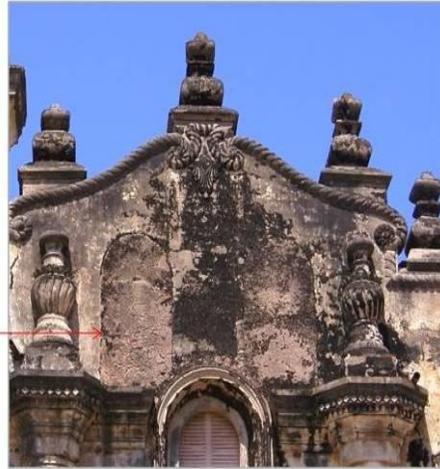
Vista frontal de las espadañas que cerraron sus boquetes  
*Ilustración n°*

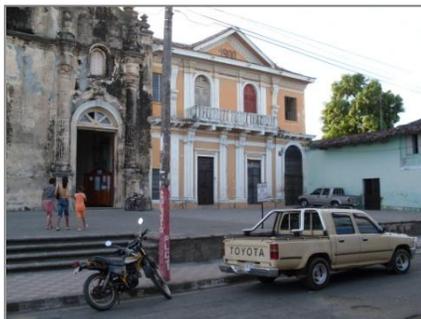
Debido al crecimiento de la ciudad y por consiguiente el crecimiento comercial, y por estar dentro de una zona de alto valor histórico, la Parroquia de Nuestra Señora de La Merced se ve afectada por el entorno inmediato ya que el flujo vehicular es muy alto lo que provoca una contaminación sónica, ya que el transporte colectivo también pasa por ahí.

Ilustración n° 60 Vista desde la calle, frente a la Parroquia

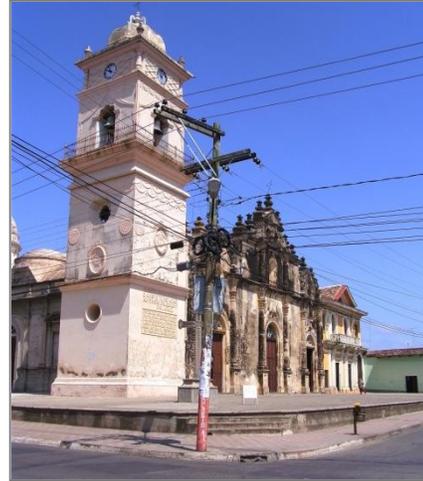
Por otro lado también la colocación de rótulos inapropiados tanto comerciales como de tránsito opacan la visibilidad de la parroquia, así como los servicios de tendido tanto eléctricos como de telefonía afectan la fachada de la parroquia.

Ilustración nº 62 Vista de otra calle, frente al costado sur de la Parroquia

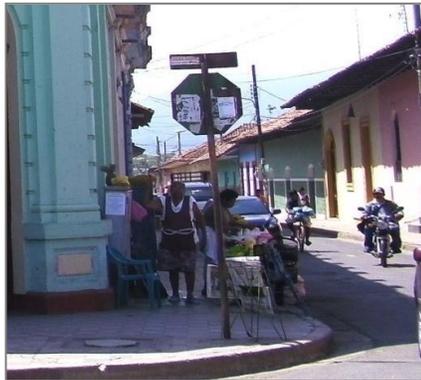
También muy cercanas al inmueble se pueden observar vendedores ambulantes que son otro foco de contaminación visual para la iglesia.

Ilustración nº 63 Vista de los vendedores ambulantes cercanos a la Parroquia

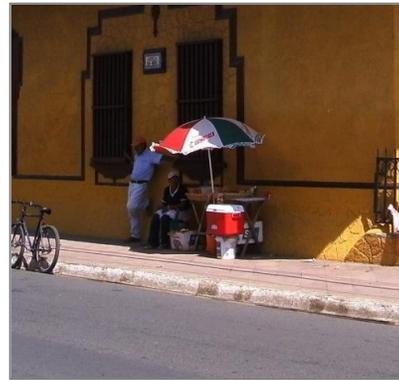
Ilustración nº 64 Otra vista, de vendedores cercanos a la Parroquia

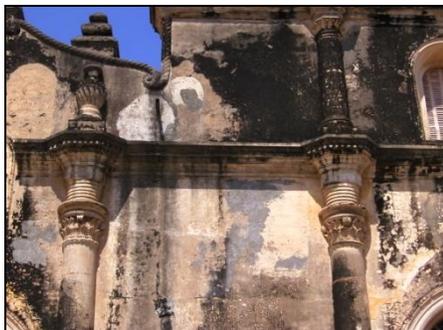
- **Humedad:** Esta presente con más realcé en su fachada principal y consiste en el exceso de agua en las paredes y como consecuencia se da la eflorescencia que es producto de la reacción de agua y sales que quedan en la superficie de la pared y forman una mancha blanquecina.

*Ilustración nº 65* Vista de la humedad presente en la pared Este de la Fachada

- Eliminar hongos a través de la aplicación de productos químicos no contaminantes.
- Sellar grietas y fisuras con la aplicación de cemento epoxico.
- Colocar aplanados en los lugares en donde se ha desprendido con la proporción adecuada y que sea igual al existente preferiblemente.
- Colocar pintura general en toda la edificación, la pintura a utilizar será el mismo color que presenta el inmueble para no alterar su estado original.
- Aplicar pintura en donde no exista.
- Reparación de elementos arquitectónicos en mal estado o desmembrados.

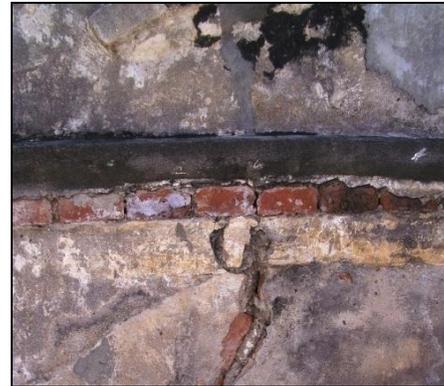
*Ilustración nº 70* Vista del material totalmente expuesto

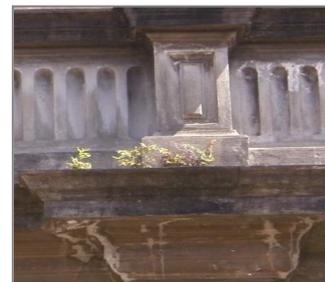
- **Presencia de Vegetales:** Este fenómeno se da debido a la humedad acumulada en el inmueble, lo cual hace que se desarrollen planta vegetales.
- **Presencia de Hongos:** Esta alteración se presenta, cuando la falta de mantenimiento de la edificación has sido mínima, por tanto, el sol, el agua y las sales provocan la presencia de este elemento.

*Ilustración nº 76* Presencia de vegetales en el capitel

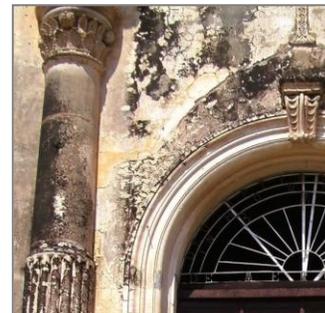
*Ilustración nº 77* Presencia de hongos en la pared

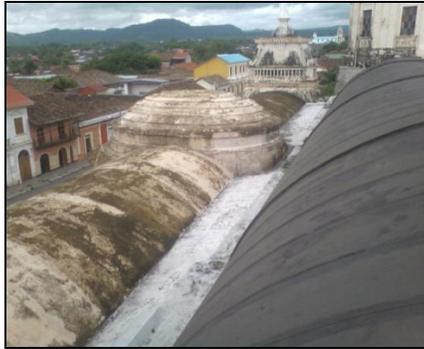
Por las características de la cubierta de techo de este inmueble, que está compuesto por bóvedas de concreto armado, encontramos alteraciones tales como fisuras, decoloración de la pintura, humedad, desprendimiento de aplanados superficiales, cúpulas con fisuras, presencia de vegetales.

Ilustración nº 78 Vista de la cubierta de techo

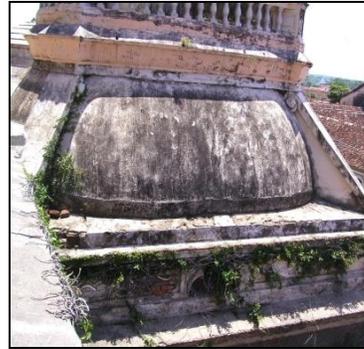
Ilustración nº 79 Vista de una de las cúpulas ovoideas

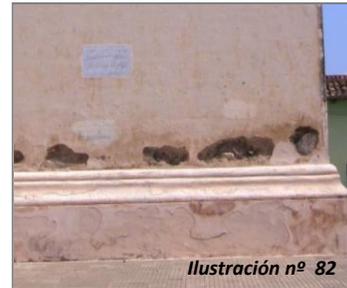
Ilustración nº 82

En la torre campanario pudimos identificar que presenta las siguientes alteraciones como son fisuras, desprendimiento de aplanados, despigmentación en las paredes, disgregación de elementos, humedad, presencia de hongos.

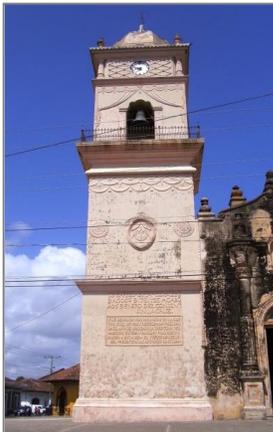
Ilustración nº 80 Vista de la Torre campanario costado Este

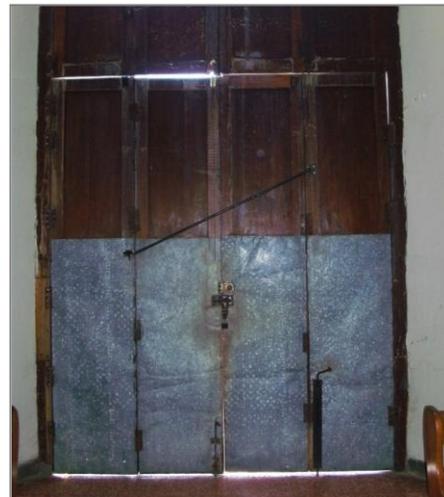
Ilustración n° 89 Agregados en las puertas
