**UNIVERSIDAD NACIONAL DE INGENIERIA**

**TESINA PARA OBTENER EL TITULO DE ARQUITECTO**

**ANTEPROYECTO DE RESTAURACION: CASA  
FAMILIA ALEGRIA, EN LA CIUDAD DE MASAYA**

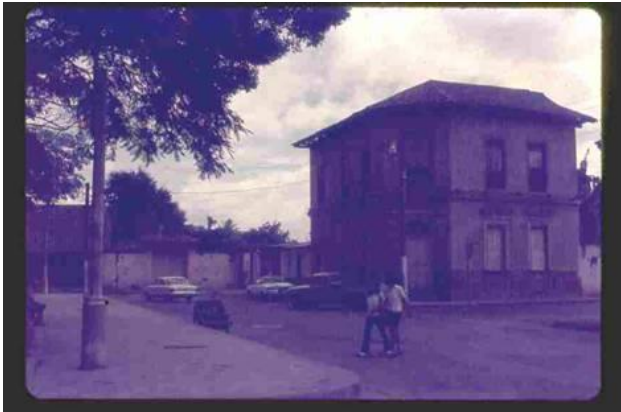
**FOTO 24: VISTA DE CASA ALEGRIA EN 1980**

Fue a finales de los 70 e inicios de los 80 que la propiedad ya se encontraba alterada y con las fachadas ya modificadas por las construcciones de nuevos anexos , como por ejemplo, las aberturas en el muro original de adobe de la fachada oeste. (Ver fotos 24 y 25).

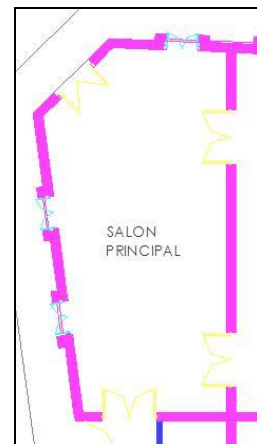
GRAFICO 18. SALON PRINCIPAL

**Salón Principal:** este ambiente constituye el salón principal de la casa, ya que en éste se ubica la entrada principal, ubicada en la esquina en chaflán. Actualmente está abandonado y en mal estado, no tiene alteraciones en su función. (Ver gráfico 18).

Sin embargo las puertas que comunicaban al patio interno, fueron arrancadas, quedando un boquete, por otro lado las puertas que comunican al salón secundario se encuentran cerradas permanentemente, por lo que no se puede acceder a este espacio.

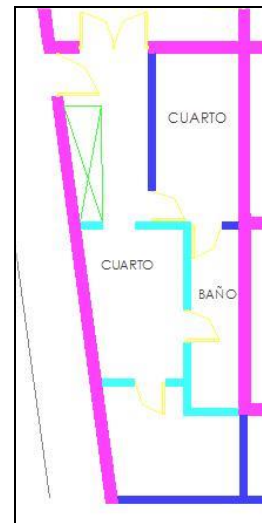
GRAFICO 19- ANEXO  
ANDRES RIVAS

**Dormitorios anexos:** estos ambientes fueron agregados con la intención que aquí se alojara la madre de Don Andrés Rivas (Doña Angelita Alegría), cuando ella llegaba de visita. Se hicieron estos dos cuartos con su baño, con particiones livianas, que se extiende a lo largo de la fachada oeste, aquí se ubicaba antes uno de los patios internos. (Ver gráfico 19).

La mayor afectación de estos ambientes, es el contraste de la construcción de este anexo en relación a la construcción original, además que desde el exterior afecta la imagen de la fachada oeste y con esta construcción se cortó la comunicación con el patio interno principal de la casa.

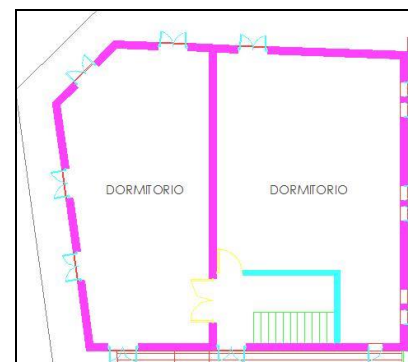
GRAFICO 20- DORMITORIOS PLANTA ALTA

**Dormitorios Segunda Planta:** según el señor Andrés Rivas, estos cuartos le corresponden a su zona o parte de la propiedad, sin embargo desde el salón principal no se puede acceder a ellos, ya que la escalera se encuentra ubicada en el salón secundario, al cual tampoco se puede acceder desde la

sala principal. Estos dormitorios son parte del programa original y no han sufrido cambios en su función, su mayor daño consiste en su estado físico, y actualmente no se sube a ellos porque la madera del entrepiso está en mal estado.

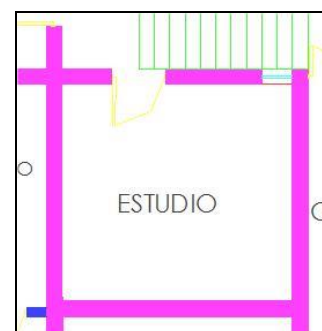
GRAFICO 22- ESTUDIO

**Estudio:** anteriormente este espacio correspondía a una habitación, la cual se dividió para conformar este nuevo ambiente de acuerdo a las necesidades de su actual usuario.

El cambio de función de este ambiente de habitación a estudio, cambia completamente el programa arquitectónico original, ya que para la época en que se construyó esta vivienda, un estudio no era contemplado como parte de los ambientes básicos de una vivienda. Es notorio que este ambiente o espacio es reflejo de las necesidades de la vida moderna.

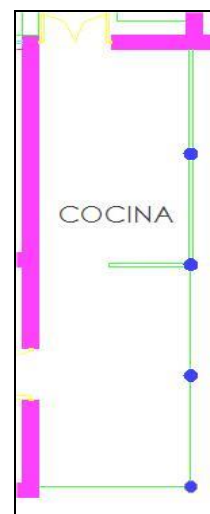
GRAFICO 23- COCINA

✚ **Cocina:** la cocina pasó a ubicarse en el corredor original que daba al patio interior. El mayor inconveniente de este espacio es que esta ubicado en un lugar que sirve de conexión del interior de la casa con el jardín, y que además es un espacio pequeño e improvisado. (Ver gráfico 23).

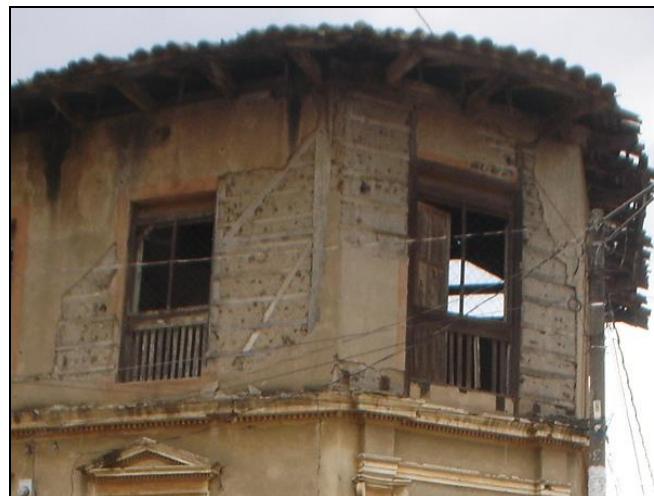
FOTO 43: PAREDES DE TAQUEZAL

- ♦ **Paredes:** Taquezal (sistema mixto a base de estructura de madera rellena de piedra y barro). El enlucido (repello) es de una mezcla de arena con cemento y se ha desprendido en algunas partes. (Ver foto 43 y planos de materiales ).

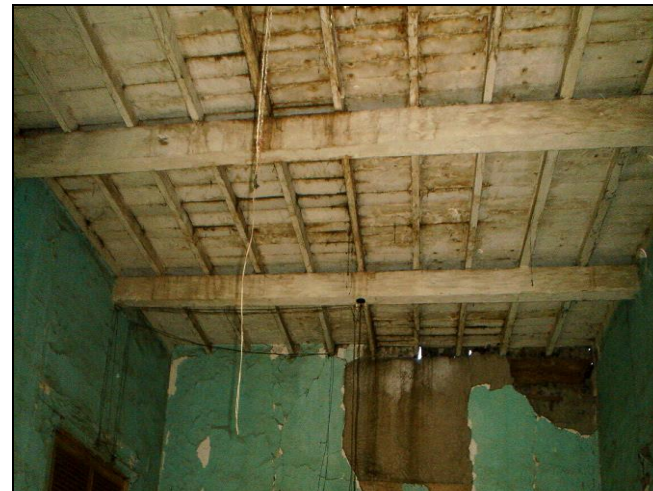
FOTO 47: ENTREPISO DE MADERA

- ♦ **Entrepiso:** Consiste en un entablonado de madera que esta soportado por pequeñas vigas de madera separadas aproximadamente 1m entre si. (Ver foto 47 y planos de levantamiento).

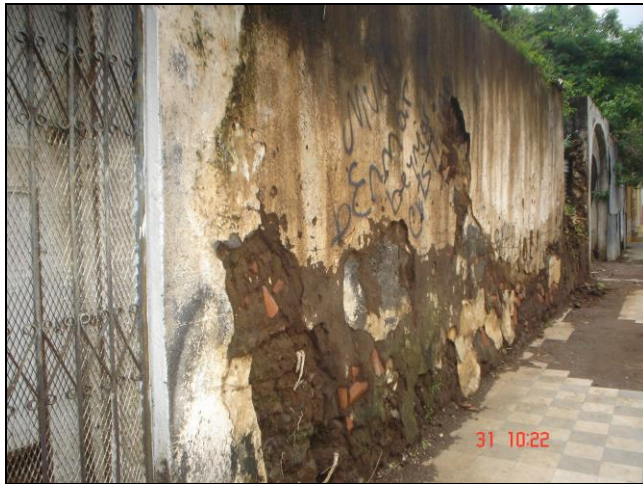
FOTO 50: VISTA LATERAL MURO DE ADOBE

- ♦ **Muros Perimetrales o exteriores:** tanto en la fachada norte como oeste los muros que cerraban a propiedad eran de adobe, pero solamente se conserva una parte del muro oeste. (Ver fotos 49 y 50 y planos de materiales).
