**“PROPUESTA DE
MANTENIMIENTO VIAL DE 33
KILÓMETROS DE PAVIMENTO
RÍGIDO EN EL TRAMO
MALACATOYA - EL PAPAYAL
PERTENECIENTES A LOS
DEPARTAMENTOS DE GRANADA
Y BOACO”**

Trabajo Monográfico para optar al título de
Ingeniero Civil

Br. Allyson Diane Parrales Sequeira
Carnet: 2018-02781

27 de agosto de 2024
Managua, Nicaragua

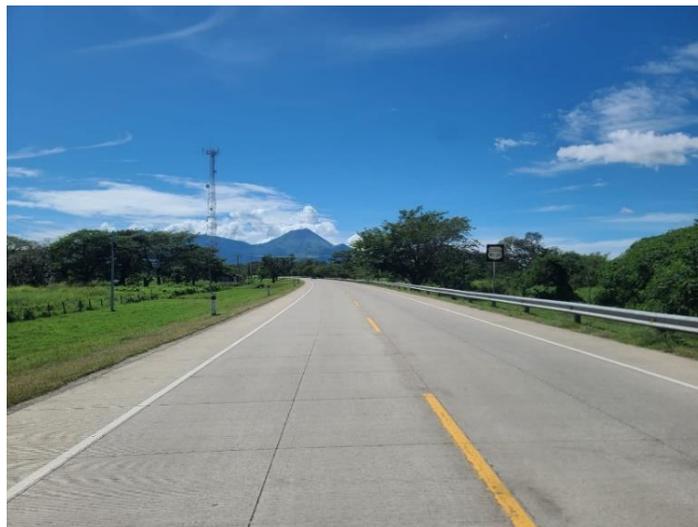
Figura 32: Carretera Malacatoya - El Papayal (Est. 62+000)

El tipo de evaluación para este caso en particular es a nivel de proyecto, siendo el tramo de 33 kilómetros, tipo de pavimento rígido, de concreto hidráulico. Las características de la sección de carretera son: Tramo de construcción uniforme en toda el área, superficie de rodadura uniforme a como se aprecia en la figura 32, y losas cortas todas con dimensiones de 1.8 m x 1.8 m.

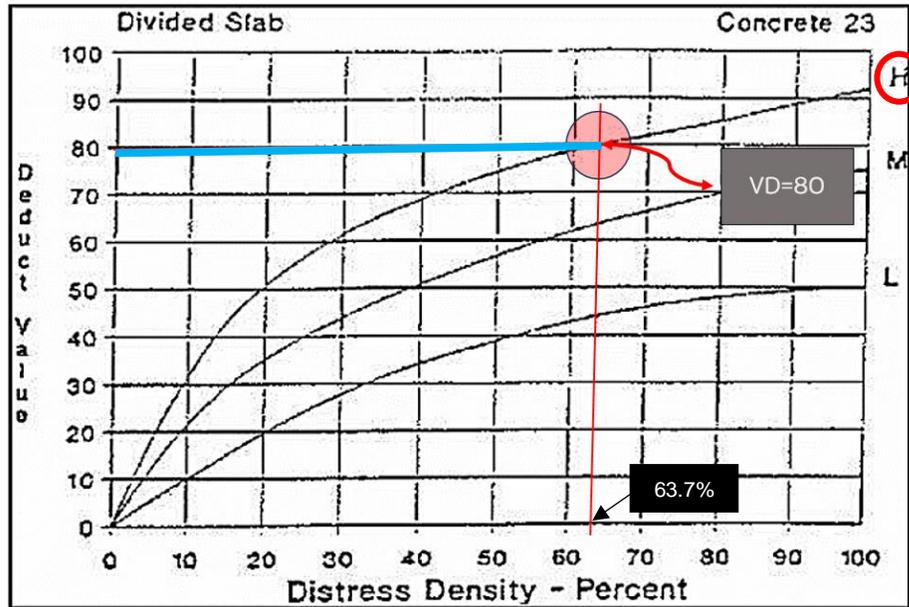
Figura 45. Procedimiento de determinación de valor deducido.

La plantilla de valor deducido es de la norma ASTM D6433, la línea roja se traza perpendicularmente con origen en el valor de la densidad de cada UM (para la UM-441 es 63.7%, esta densidad fue obtenida con el mismo procedimiento ejemplificado con la UM-359 en las páginas 61 y 62), hasta intersectar la curva de severidad correspondiente, para esta UM es la curva H (Alta), por tanto, el valor deducido para esta UM es 80.

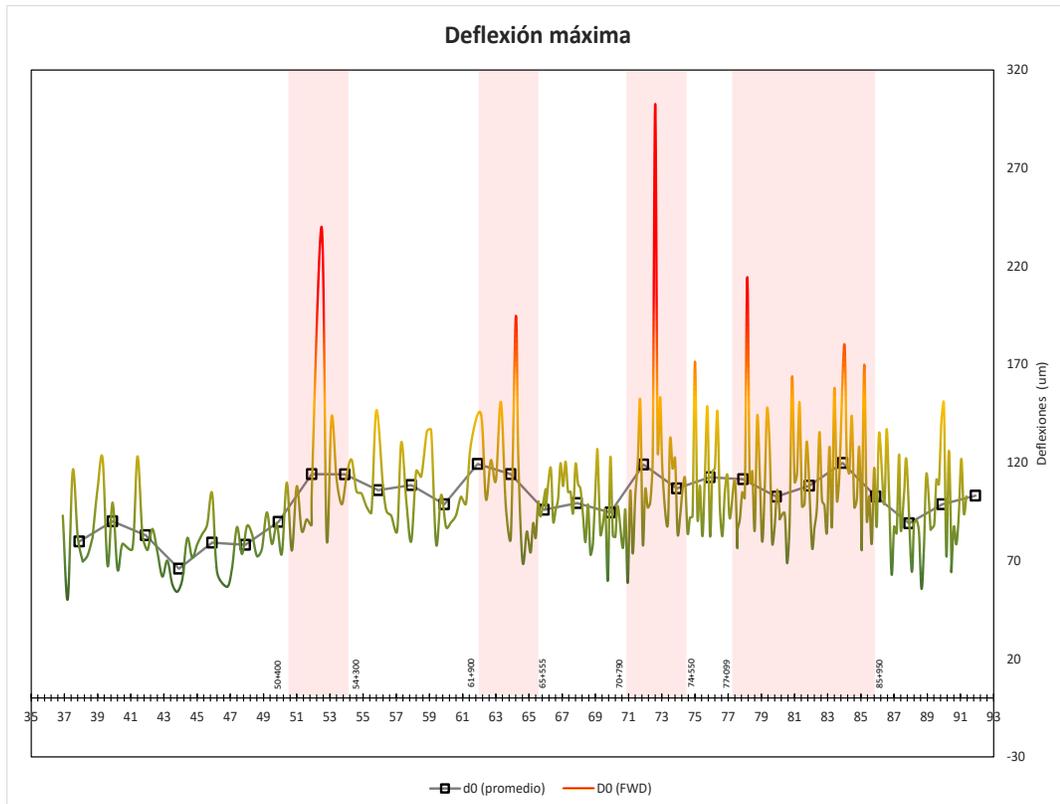
Figura 49. Deflexiones máximas

Se pueden observar 4 zonas con deflexiones mayores a 200 μm , clasificando como condición estructural mala según la tabla 12 página 45 del capítulo, donde se muestra la clasificación del estado estructural del pavimento según las deflexiones máximas obtenidas del ensayo al centro de la losa con deflectómetro de Impacto. Las zonas mencionadas se encuentran en las siguientes estaciones:

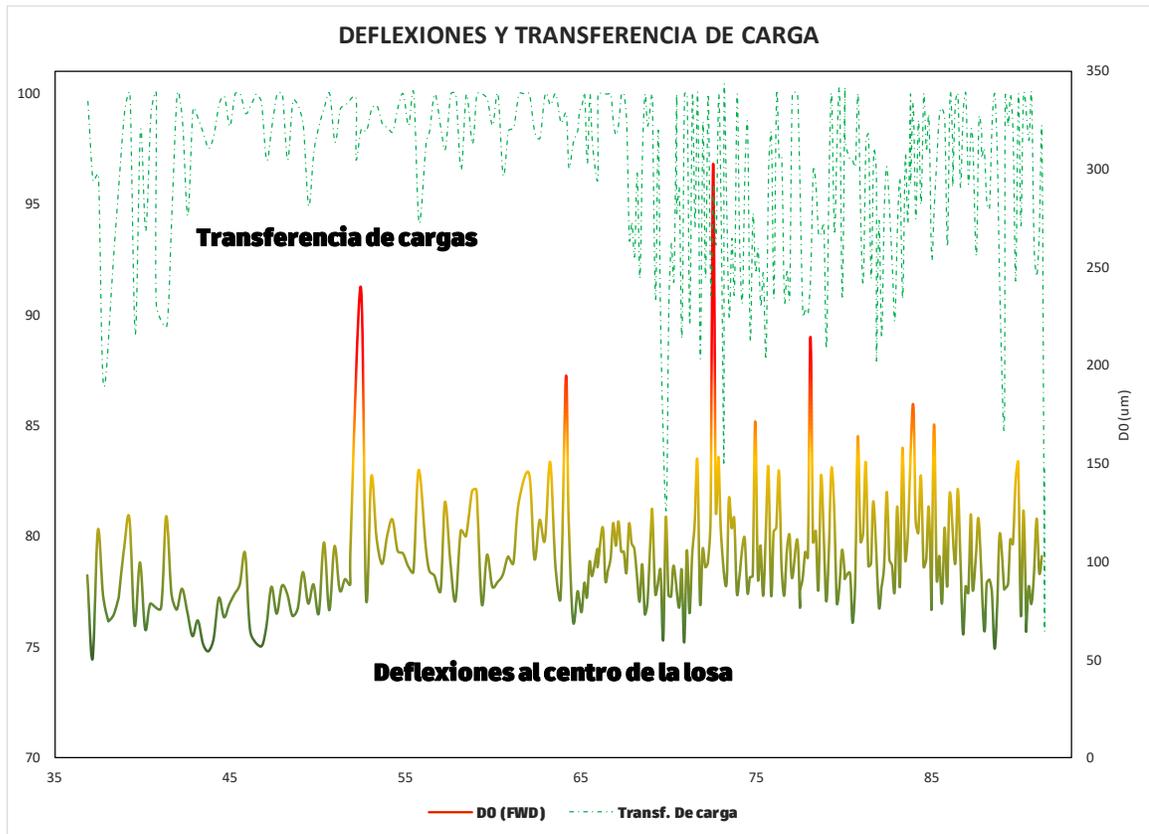
Figura 52. Deflexiones y transferencia de carga

En la figura 52 se presentan los resultados de los dos ensayos realizados con el deflectómetro de impacto, deflexiones máximas (al centro de la losa), y transferencia de carga. Se puede observar que entre el punto kilométrico 70 y 80 coinciden deflexiones máximas muy altas y transferencia de carga baja, esto quiere decir que la condición estructural del pavimento es débil.

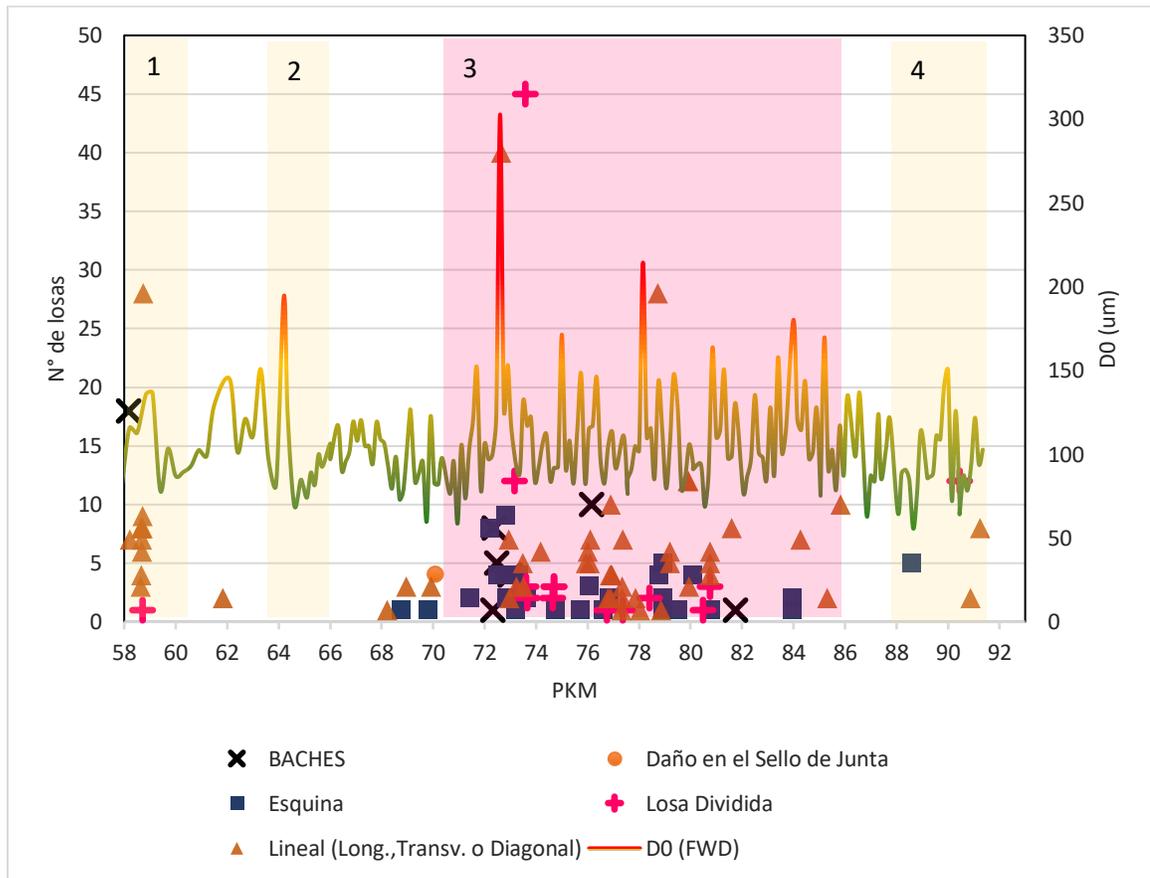
Figura 53. Registro de Deflexiones vs Registro de Deterioros

**Las regiones en rojo, representan las zonas que necesitan mantenimiento correctivo, mientras que las regiones en amarillo las que necesitan mantenimiento preventivo.*

En la figura 53 se pueden observar como la concentración de daños (baches, daños en el sello de Junta, Esquina, Losas Divididas y Fisuras Lineales) y los puntos máximos de deflexiones ($>200\mu\text{m}$) convergen en esta zona. Siendo esta la más crítica del tramo es recomendable tratarla con mantenimiento correctivo.
