Propuesta de Rehabilitación
Hogar de Ancianos San Antonio

TESIS MONOGRÁFICA

"REHABILITACIÓN Y PUESTA EN VALOR DEL ASILO SAN ANTONIO"

UBICACIÓN
MASAYA, NICARAGUA.

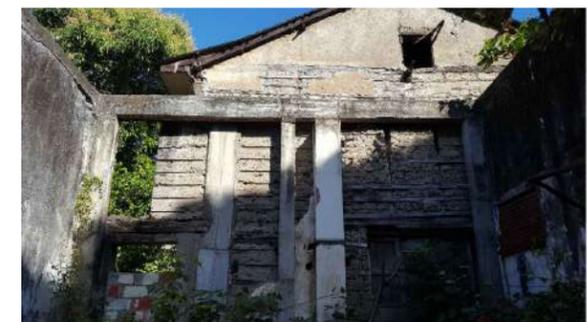
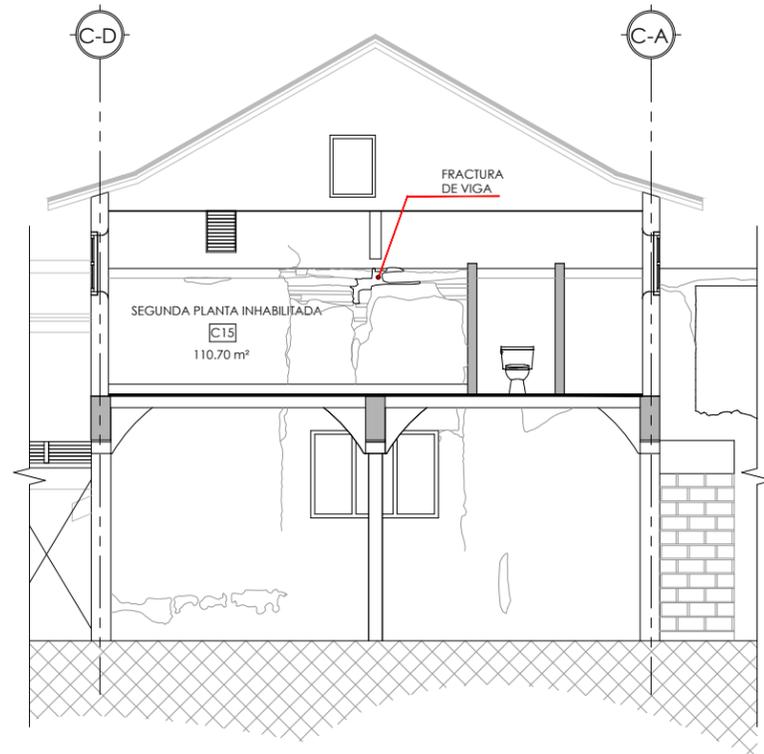
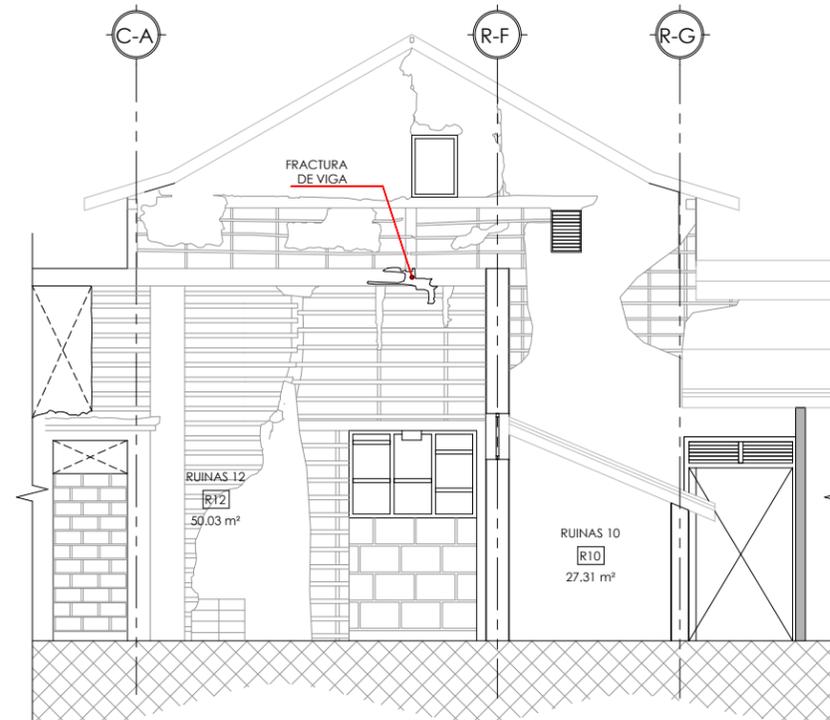
FACHADA OESTE DE CAPILLA

EN LA SIGUIENTE LÁMINA SE MUESTRA DE FORMA MÁS DETALLADA LA FACHADA OESTE DE LA CAPILLA EN LA CUAL SE ENCONTRÓ UNA DE LAS PATOLOGÍAS MÁS GRAVES DEL CONJUNTO, LA CUAL ES LA FRACTURA DE LA VIGA CORONA DEL MURO DEL EJE C01, LA CUAL SIRVE A LA VEZ DE BASE PARA LA EXTENSIÓN DEL MURO DEL SEGUNDO NIVEL.

POR LO QUE SE OBSERVÓ EN EL SITIO, ESTA FRACTURA PUDO HABER OCURRIDO A CAUSA DEL EXCESO DE CARGA PUNTUAL SOBRE LA VIGA, DEBIDO A QUE EN ELLA RECAE EL PESO DEL TÍMPANO DEL SEGUNDO NIVEL.

SUMANDO A ESTO CABE MENCIONAR QUE EL MURO SE ENCUENTRA EXPUESTO A LA INTEMPERIE LO QUE HA OCASIONADO UNA GRAN PÉRDIDA DEL RECUBRIMIENTO Y PARTE DEL ENTRAMADO DE MADERA, DEBILITANDO AÚN MÁS LA PARED, ADEMÁS, DEBAJO DEL PUNTO DE FRACTURA SE ENCUENTRA UN VANO, ESTE ÚLTIMO POSIBLEMENTE CONTRIBUYÓ A LA DEFORMACIÓN DEL MURO, LO QUE QUIZÁS NO HUBIERA OCURRIDO DE NO EXISTIR ESTE VACÍO (VER ESQUEMA DE ESTRUCTURA DE MURO).

POR TANTO, SE CONSIDERA QUE SE DEBE DESARROLLAR UNA SOLUCIÓN EN CONJUNTO CON OTRAS ESPECIALIDADES PARA LA CONSOLIDACIÓN DE ESTA SECCIÓN DEL MURO, AL SER UNA PATOLOGÍA DE CARÁCTER ESTRUCTURAL.
