**UNIVERSIDAD NACIONAL DE INGENIERÍA**  
**FACULTAD DE ELCTROTÉCNIA Y COMPUTACIÓN**  
**INGENIERÍA ELÉCTRICA**

**REALIZAR AUDITORIA ENERGÉTICA INTEGRAL AL SISTEMA ELÉCTRICO**  
**DE MEDIA Y BAJA TENSIÓN DE SITEL NICARAGUA. S.A.**

Realizar auditoria energética integral al sistema eléctrico de media y baja tensión de SITEL Nicaragua. S.A.

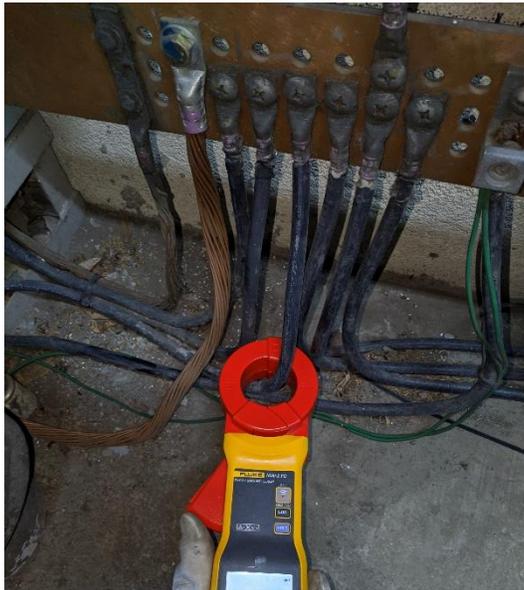
Medición de los tres cables de aterrizamiento que viene desde el interruptor Principal

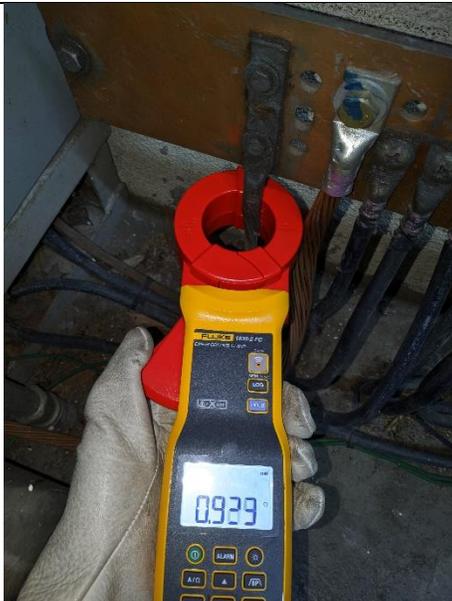
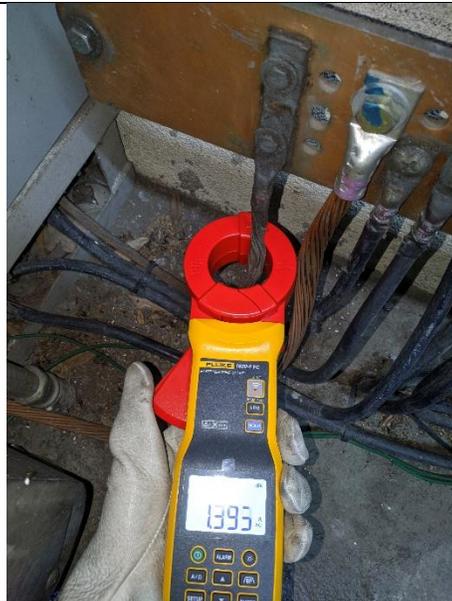
Aterrizamiento de Generador eléctrico

Aterrizamiento entre barra de puesta a

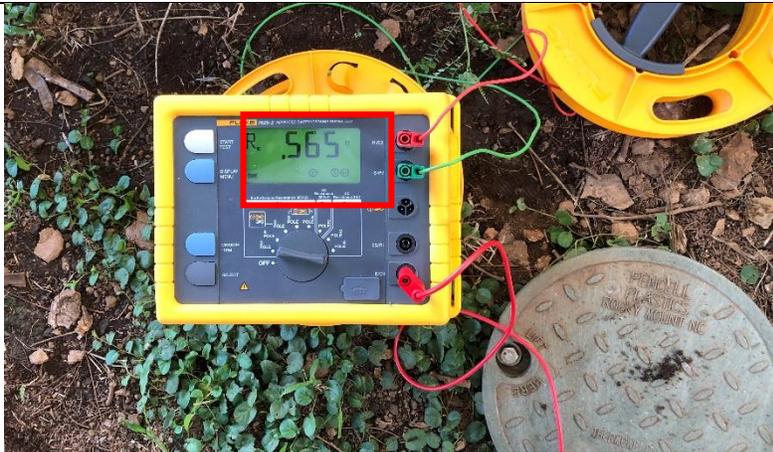
Se realizó medición en el pozo de inspección mediante el método caída de potencial con equipo FLUKE 1625

Valor de Medición (Caída de potencial), Resistencia de  $0.565\Omega$

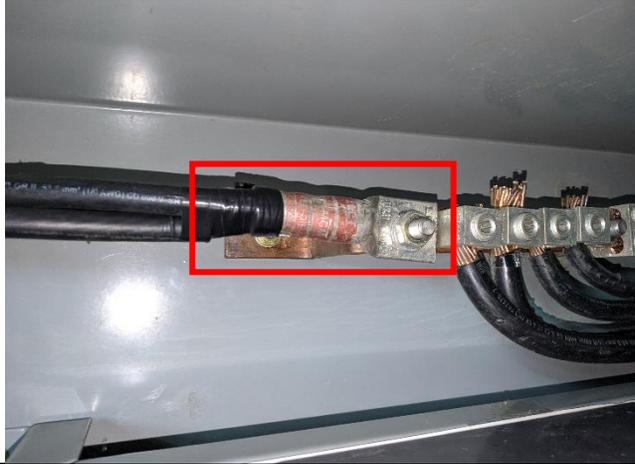
Aterrizamiento "Cable de Tierra", viene de Barra LPI ubicada en Cuarto Generador

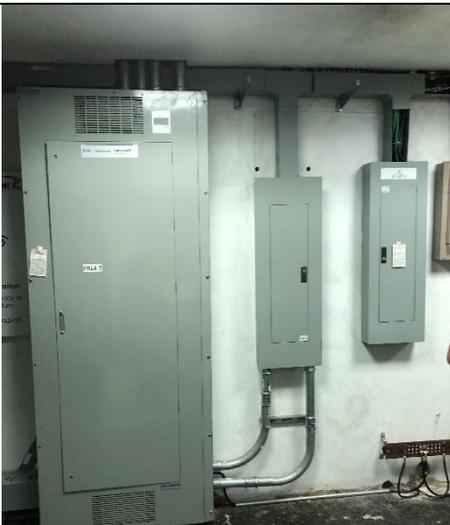
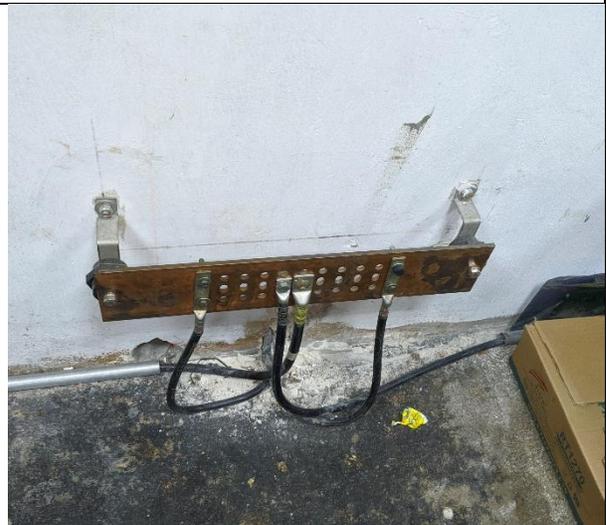
Tablero Principal y Tableros protegidos por UPS Schneider Electric

Se comprobó el cableado de red de tierra que cumple con el aterrizamiento de los tableros de distribución.

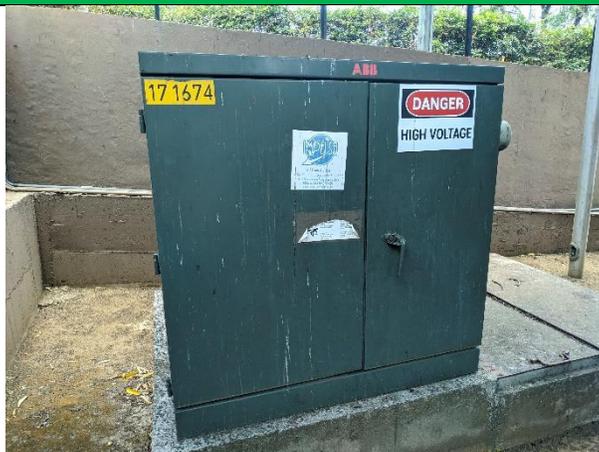
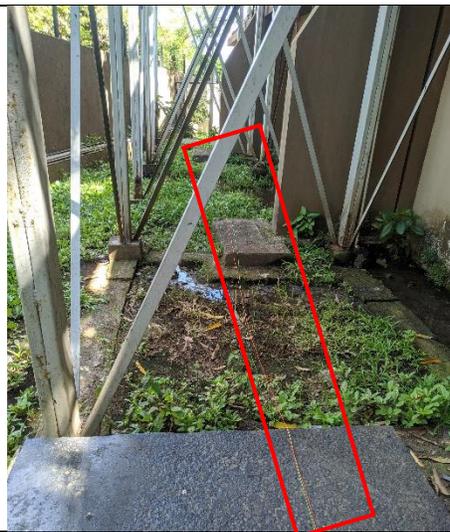
Tendido del cableado a 20 y 40 metros de distancia del electrodo de puesta a tierra

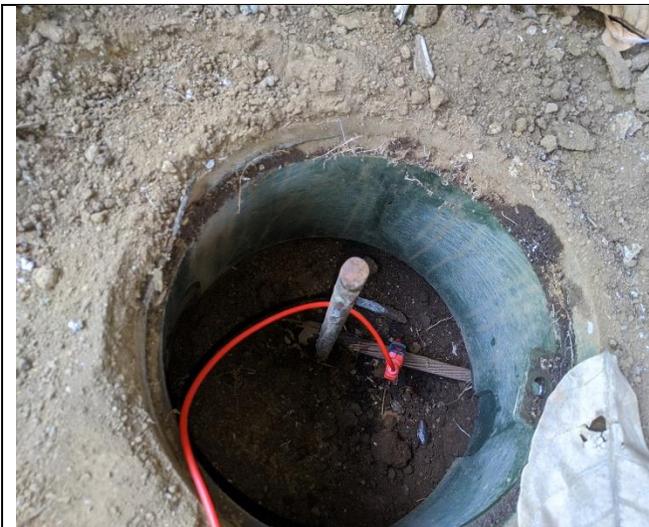
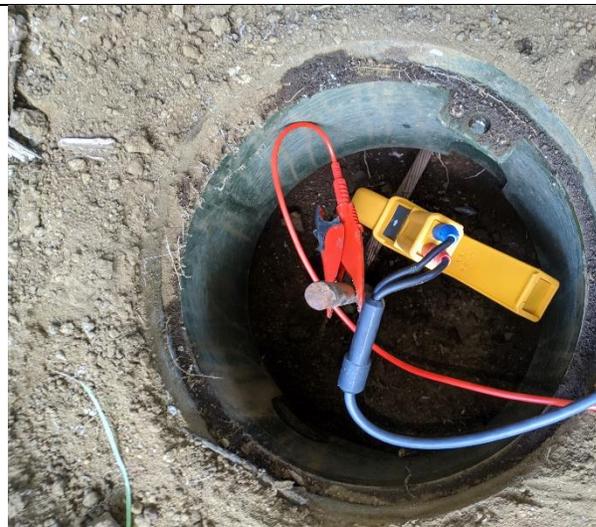
Conexión a la barra equipotencial (Método de 3 y 4 polos respectivamente)

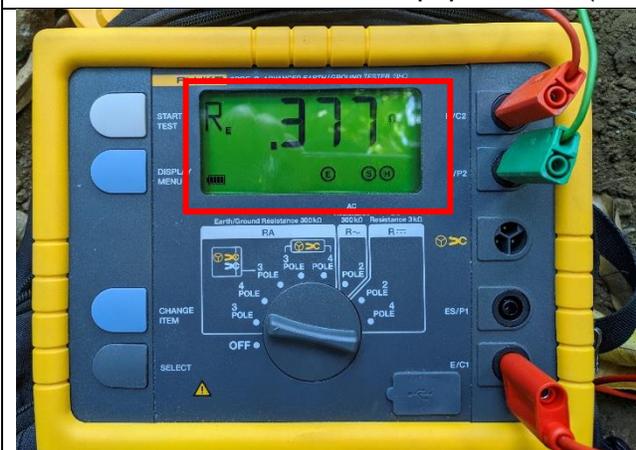
Valor  $R_E = 0.377\Omega$ , método resistencia de

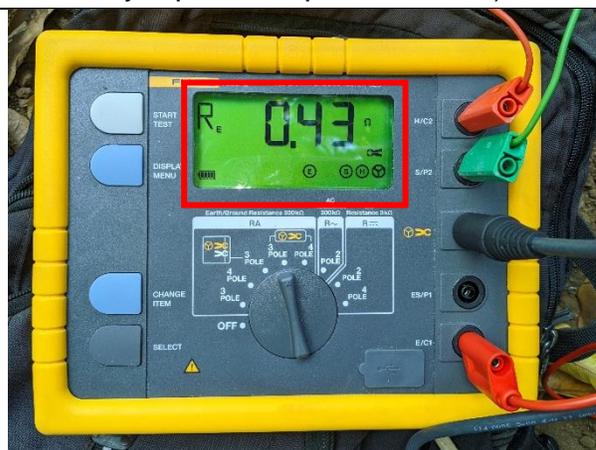
Valor  $R_E = 0.43\Omega$ , Método resistencia de

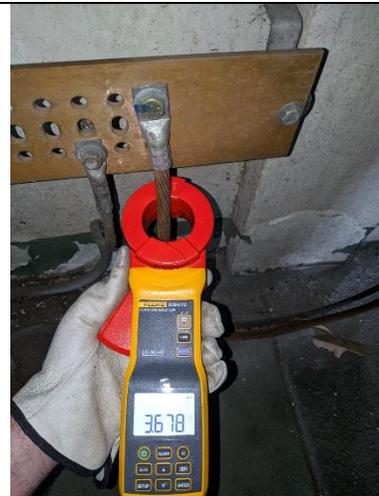
Cableado calibre 4/0, procede del pozo

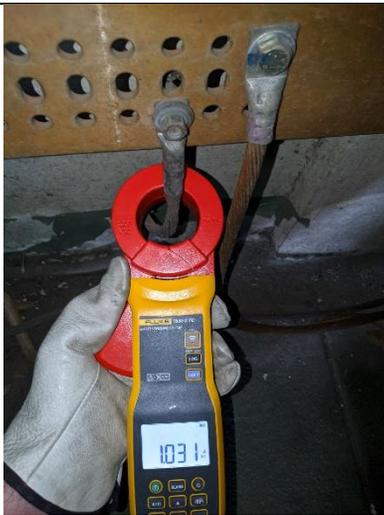
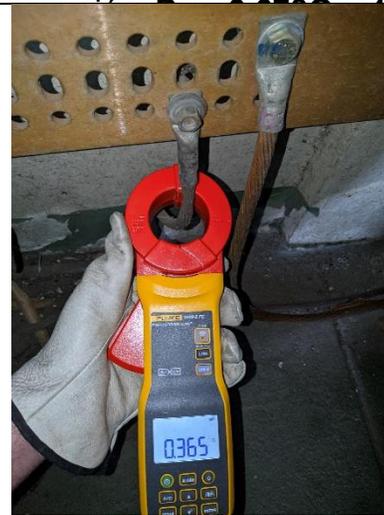
Resistividad  $R_E = 0.365\Omega$  y Corriente de Fuga 1.031A (Aterrizamiento de Interruptor Principal HYUNDAI UCB 1000A)

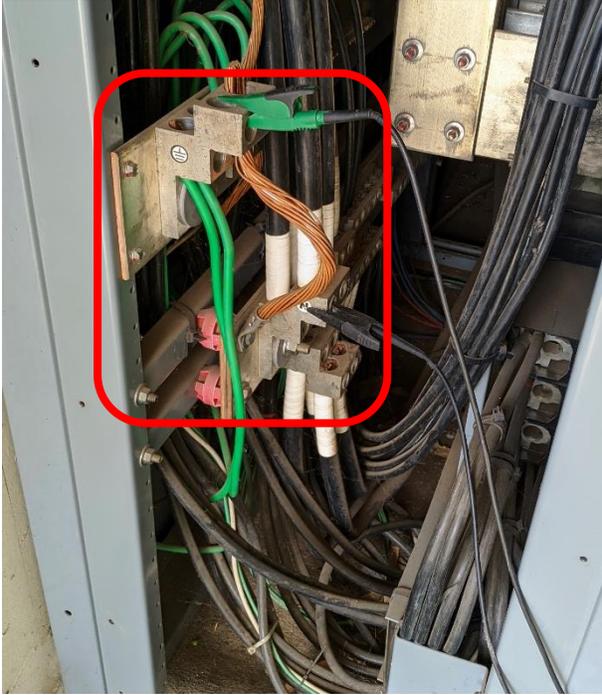
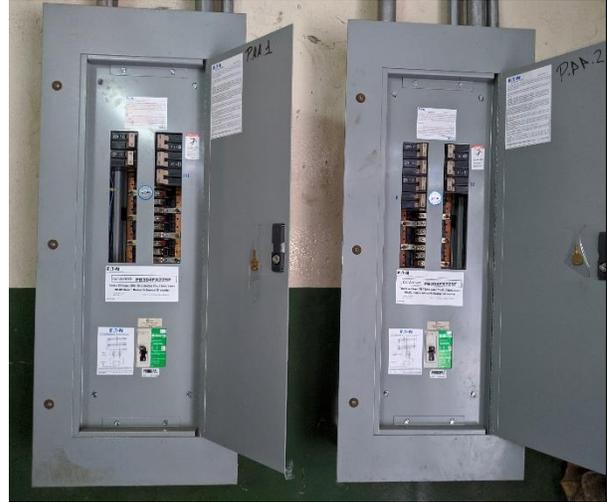
Puente de unión Principal entre Neutro Y tierra está realizado con cable 4/0, sin embargo, lo ideal sería con barra de cobre.

Además del SwitchBoard sale todo el cableado de tierra para aterrizar las cargas de los tableros eléctricos.

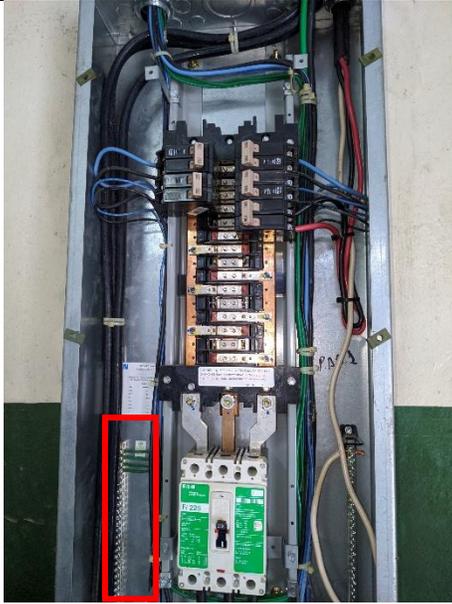
Barra de tierra del tablero eléctrico de aterrizamiento, calibre N°2, forrado, color verde.

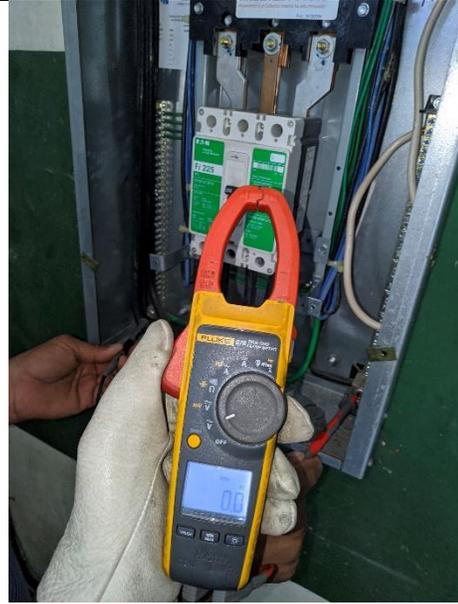
Medición de voltaje entre Neutro y Tierra, Existe **Cero Voltios**.

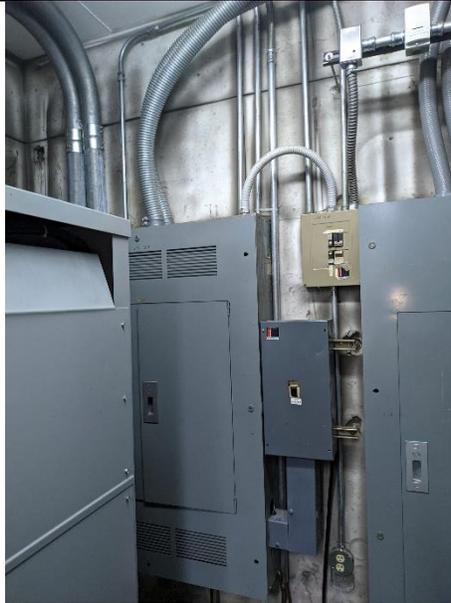
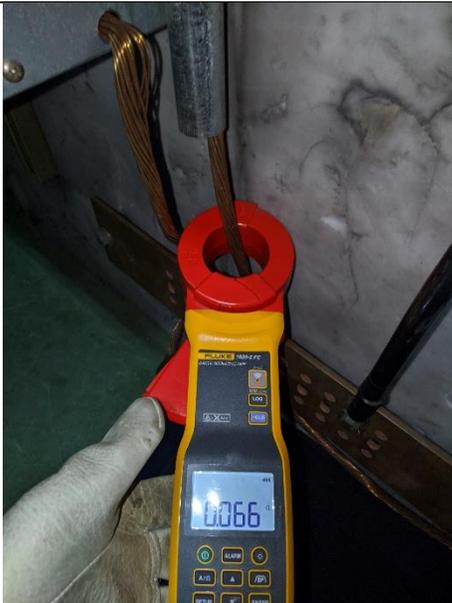
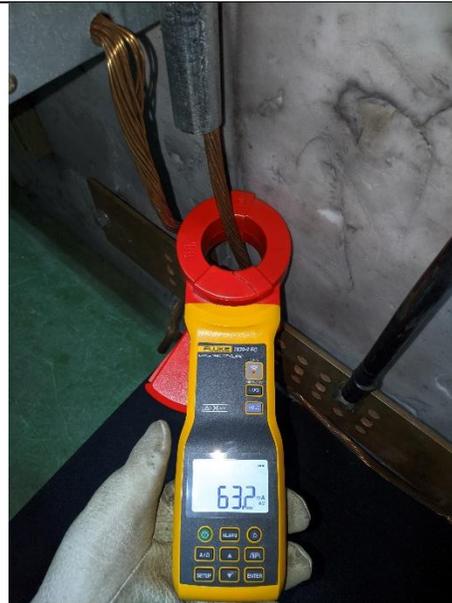
Mediciones de resistividad y corriente de fuga [ $R_E = 0.066\Omega$  y  $63.2mA$ ], Cableado se dirige a pozo de inspección. Cableado 1/0 desnudo canalizado en tubería EMT.

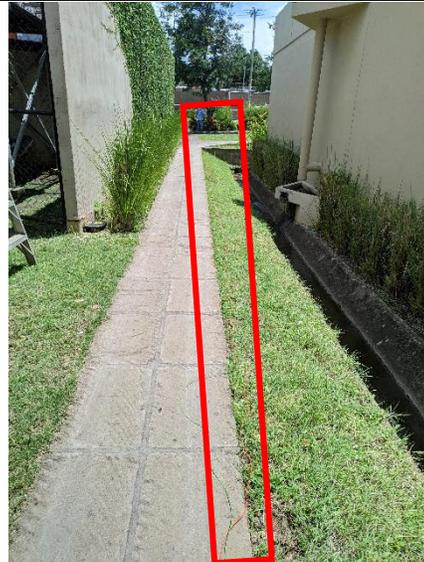
Colocación de las picas a 20 y 40 metros de separación del electrodo de masa.

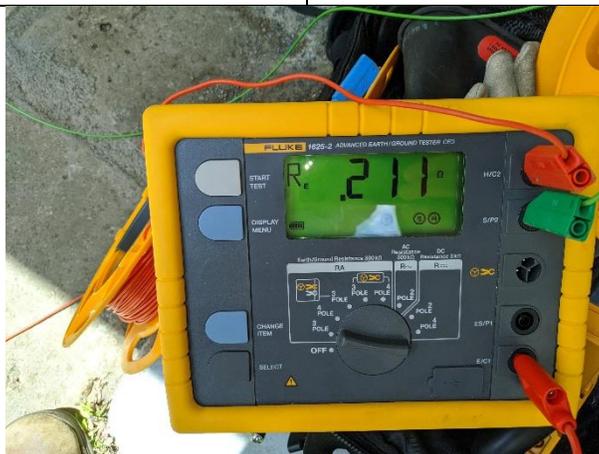
Valor  $R_E = 0.211\Omega$ , Resistividad de Puesta a tierra

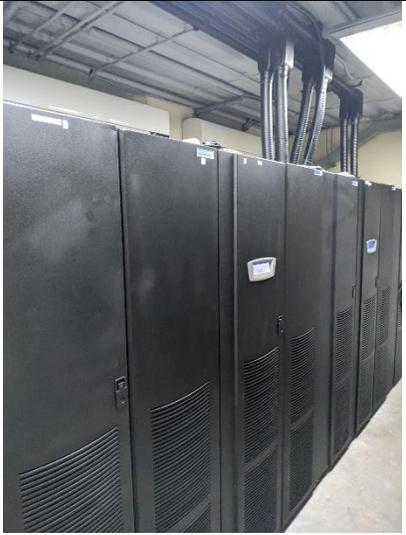
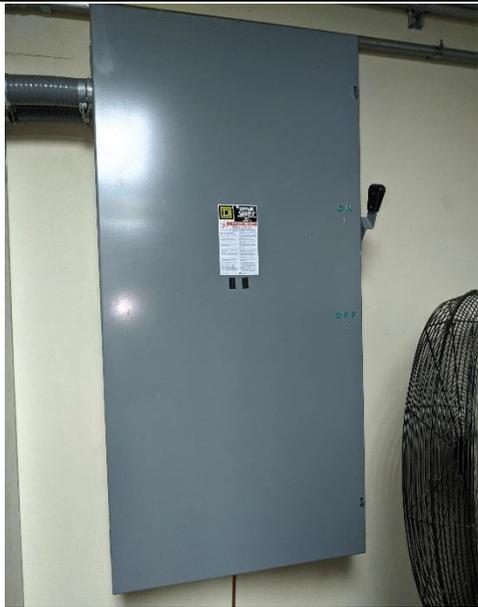
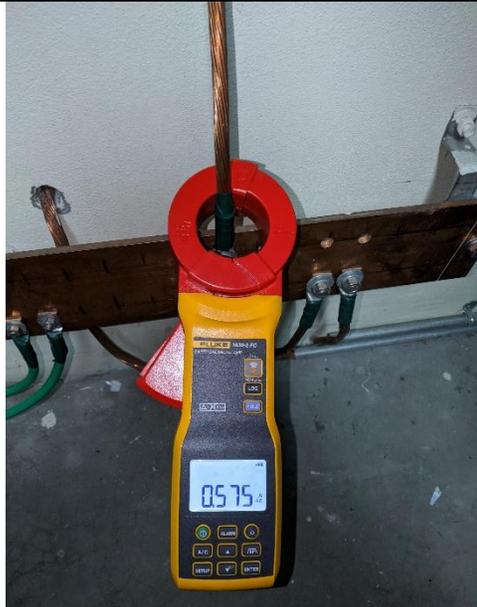
Interruptor seccionador de 600A, Marca Schneider

Cableado de aterrizamiento del seccionador.

Corriente de Fuga **0.575A**

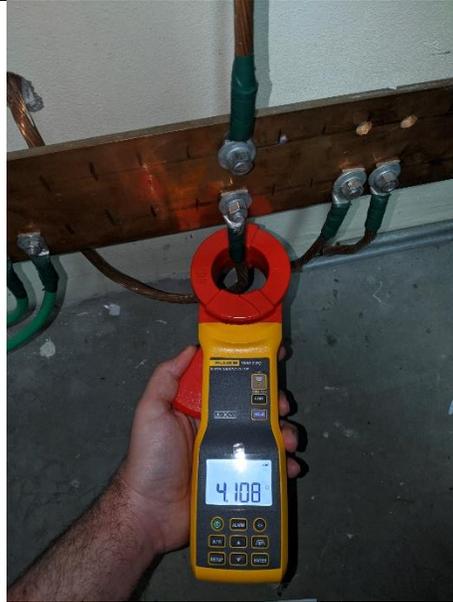
$R_E = 4.018\Omega$  de Resistividad [Cableado desde la malla hasta la barra de aterrizamiento], N°1/0

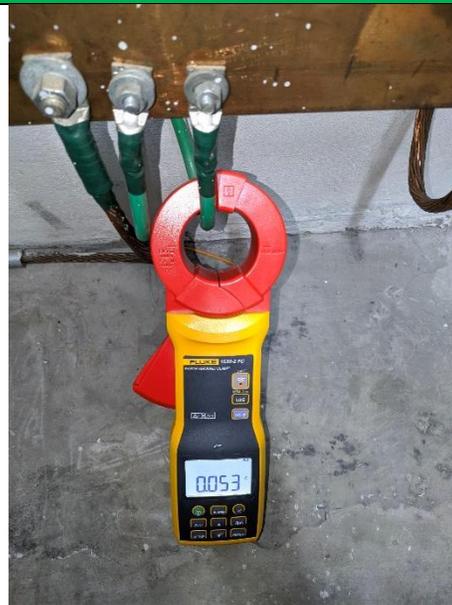
**$R_E = 0.053\Omega$** , Resistividad de puesta a tierra (Aterrizamiento de tablero eléctrico PD-1) con cableado forrado verde.

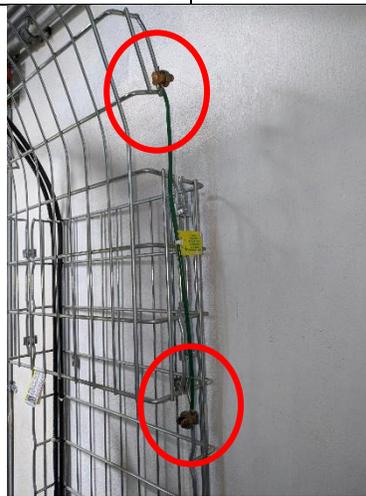
Conexión de aterrizamiento de Escalera portadora de cableado de datos

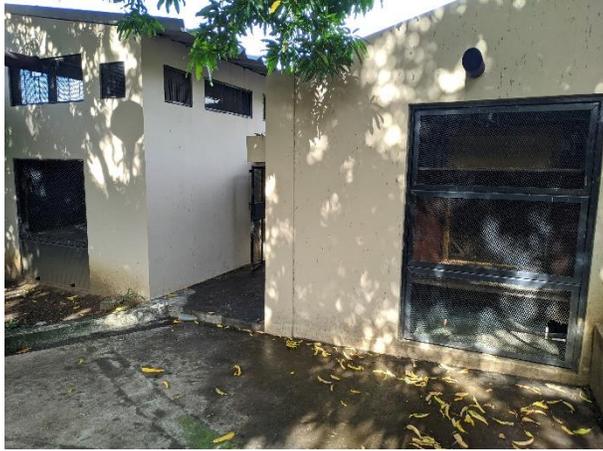
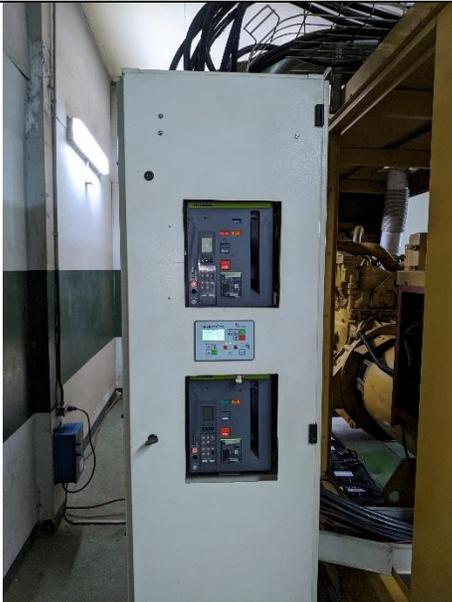
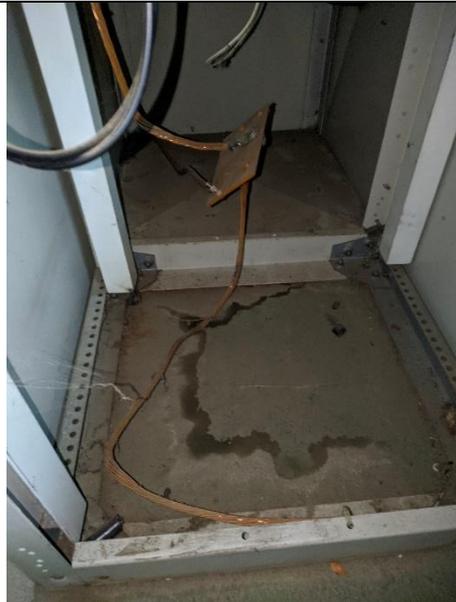
Cableado de aterrizamiento de la ATS, Cobre desnudo N° 1/0

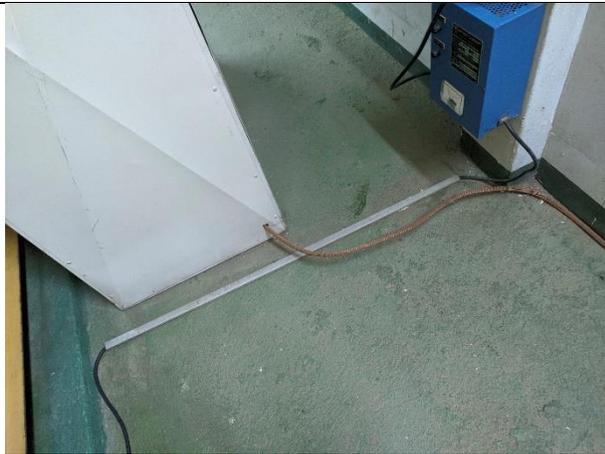
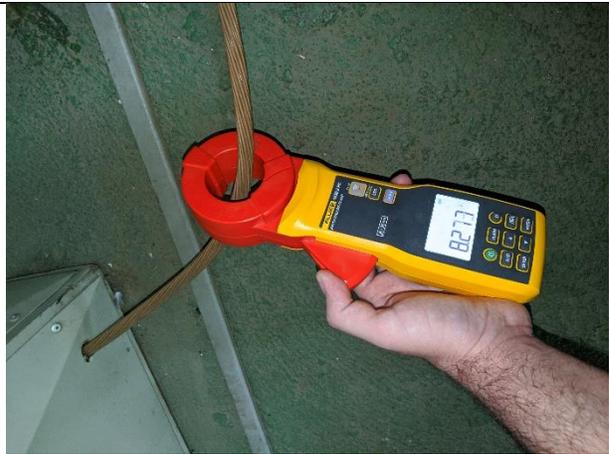
Medición de resistividad de puesta a tierra ( $R_E = 8.27\Omega$  y corriente de Fuga 4.85mA)

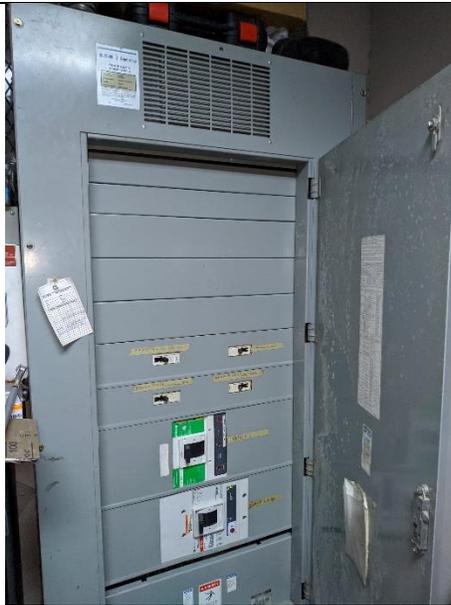
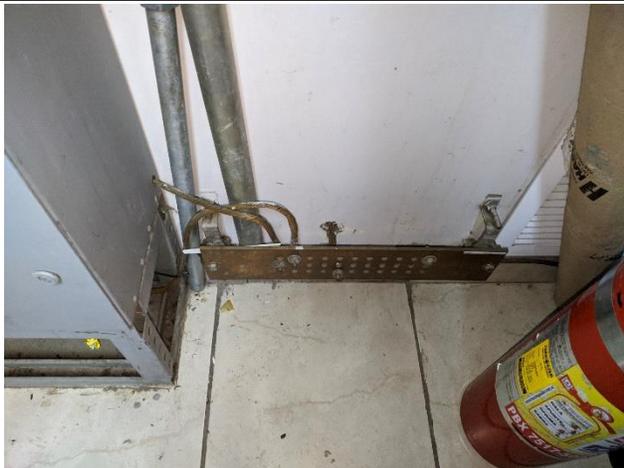
**TABLERO ELECTRICO PRL4 ALIMENTADO DESDE BREAKER DE 1200A, UBICADO EN FASE 2**

Barra de aterrizamiento

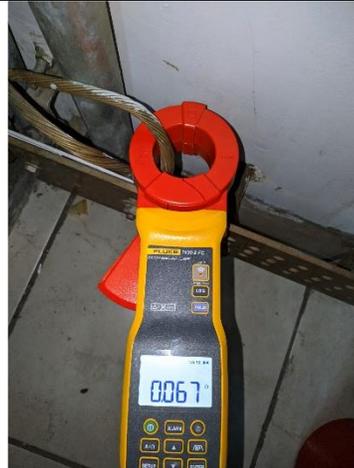
Medición de resistividad en cableado de tierra del panel Principal

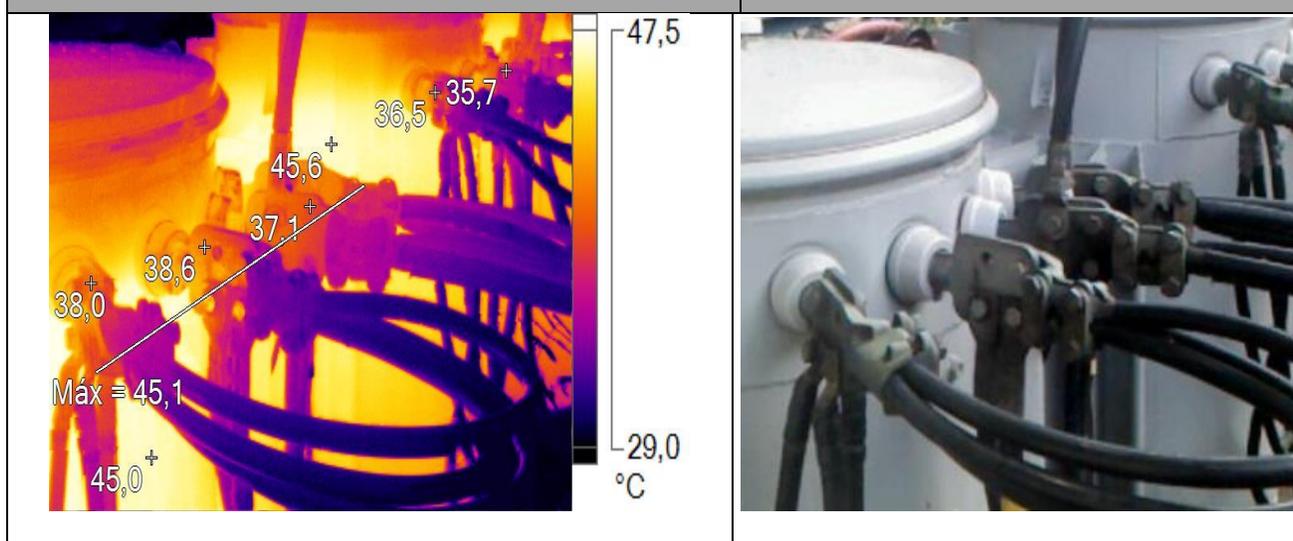
Cliente/Planta:	SITEL	Fecha:	08/09/2021
Área:	Edificio de entrenamiento Capital One	Hora:	9:37:52
Equipo:	Banco de transformadores 3 x 167 KVA	Componente :	Bujes de baja tensión

Tem. Max.	38.6°C	Temp. Referencia:	37.1°C	$\Delta T =$	1.5°C
-----------	--------	-------------------	--------	--------------	-------

Emisividad:	0,95		
<b>Condición</b>			
No se detectó anomalía térmica en los terminales de conexión secundaria de los transformadores. La temperatura máxima detectada es de 38.6 °C en el buje central del transformador 1 y como temperatura de referencia se está usando, la temperatura del componente similar del buje derecho del mismo transformador 1, la cual es de 37.1°C.	Sin problema	A	
	Seguimiento	B	
	Programar reparación	C	
	Detener y reparar	D	
<b>Recomendación</b>			
Se recomienda mantener rutina de mantenimiento e inspección termográfica al menos 2 veces al año y como mínimo una vez al año			
<b>Hoja de Diagnóstico de Segunda Inspección Termográfica</b>			
Cliente/Planta:	SITEL	Fecha:	30/09/2021
Área:	Edificio de entrenamiento Capital One	Hora:	13:59:44
Equipo:	Banco de transformadores 3 x 167 KVA	Componente :	Bujes de baja tensión
<b>Imagen IR</b>		<b>Imagen Visual</b>

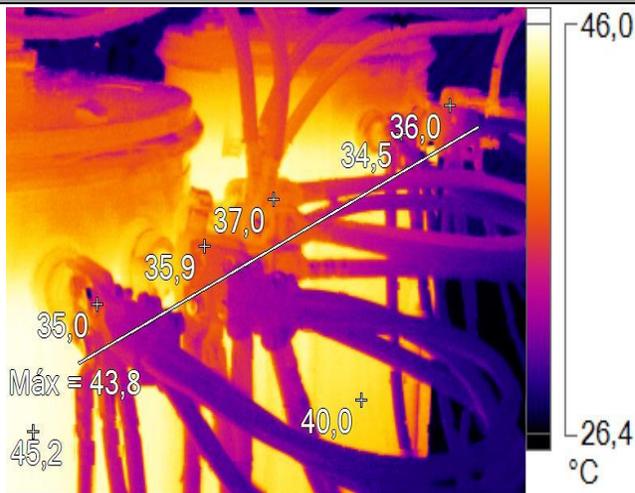
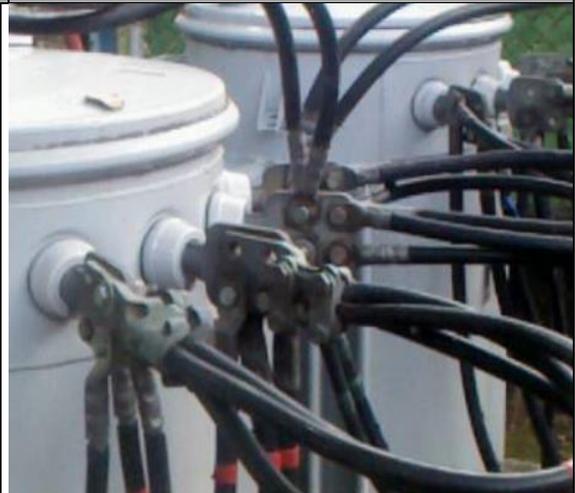
Cliente/Planta:	SITEL	Fecha:	08/09/2021
Área:	Edificio de entrenamiento Capital One	Hora:	9:39:08
Equipo:	Banco de transformadores 3 x 167 KVA	Componente :	Bujes de baja tensión

N° de imagen IR	IR_02779	N° Imagen Visual:	IM_02779	Tamaño de sensor IR	320 x 240
Distancia:	1.69 metros	Modelo de cámara:	Ti450-16080199	Fabricante:	Fluke
Temperatura ambiente:	27.0°C				
<b>Medición</b>					
Tem. Max.	37.0°C	Temp. Referencia:	34.5°C	$\Delta T =$	2.5°C
Emisividad:	0,95				
<b>Condición</b>					
No se detectó anomalía térmica en los terminales de conexión secundaria de los transformadores. La temperatura máxima detectada es de 37.0 °C en el buje central del transformador 2 y como temperatura de referencia se está usando, la temperatura del componente similar del buje izquierdo del transformador 3, la cual es de 34.5°C.				Sin problema	A
				Seguimiento	B
				Programar reparación	C
				Detener y reparar	D
<b>Recomendación</b>					
Se recomienda mantener rutina de mantenimiento e inspección termográfica al menos 2 veces al año y como mínimo una vez al año					
<b>Hoja de Diagnóstico de Segunda Inspección Termográfica</b>

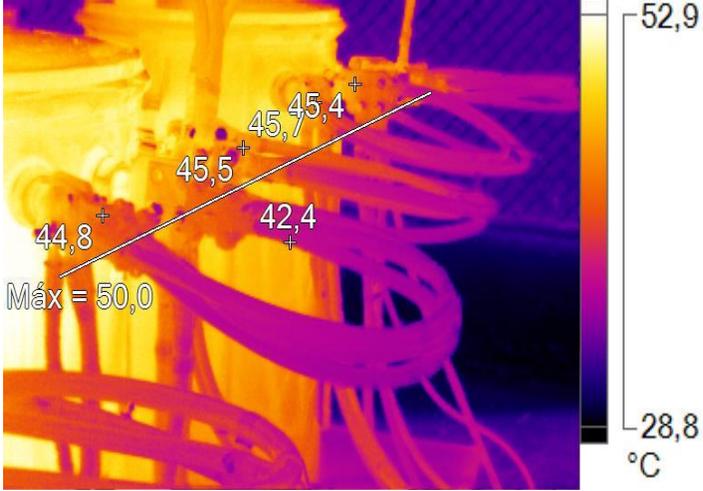
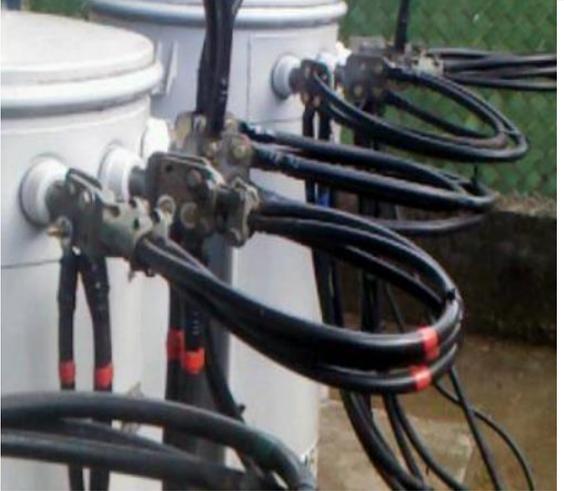
Equipo:	Banco de transformadores 3 x 167 KVA	Componente :	Bujes de baja tensión		
<b>Imagen IR</b>		<b>Imagen Visual</b>

<b>Datos Generales</b>					
N° de imagen IR	IR_02812	N° Imagen Visual:	IM_02812	Tamaño de sensor IR	320 x 240
Distancia:	1.60 metros	Modelo de cámara:	Ti450-16080199	Fabricante:	Fluke
Temperatura ambiente:	27.0°C				
<b>Medición</b>					
Tem. Max.	45.7°C	Temp. Referencia:	44.8°C	$\Delta T =$	0.9°C
Emisividad:	0,95				
<b>Condición</b>					
				Sin problema	A

<p>No se detectó anomalía térmica en los terminales de conexión secundaria de los transformadores. La temperatura máxima detectada es de 45.7 °C en el buje derecho del transformador 2 y como temperatura de referencia se está usando la temperatura del componente similar del buje izquierdo del mismo transformador 2, la cual es de 44.8°C. Se notan temperaturas un poco mayores que en la primera inspección, probablemente sea por la diferencia de horario en que se hizo, sin embargo, el <math>\Delta T</math> esta dentro del rango de "Sin Problemas"</p>	Seguimiento	B
	Programar reparación	C
	Detener y reparar	D

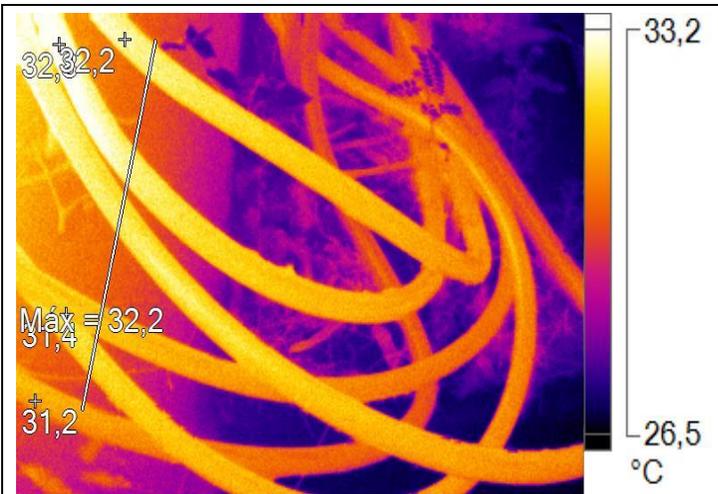
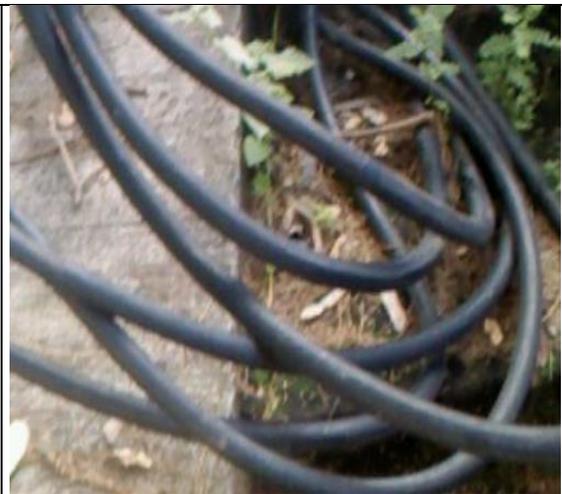
Cliente/Planta:	SITEL	Fecha:	08/09/2021
Área:	Edificio de entrenamiento Capital One	Hora:	9:40:45
Equipo:	Banco de transformadores 3 x 167 KVA	Componente :	Cables de acometida
<b>Imagen IR</b>		<b>Imagen Visual</b>

N° de imagen IR	IR_02781	N° Imagen Visual:	IM_02781	Tamaño de sensor IR	320 x 240
Distancia:	1.45 metros	Modelo de cámara:	Ti450-16080199	Fabricante:	Fluke
Temperatura ambiente:	27.0°C

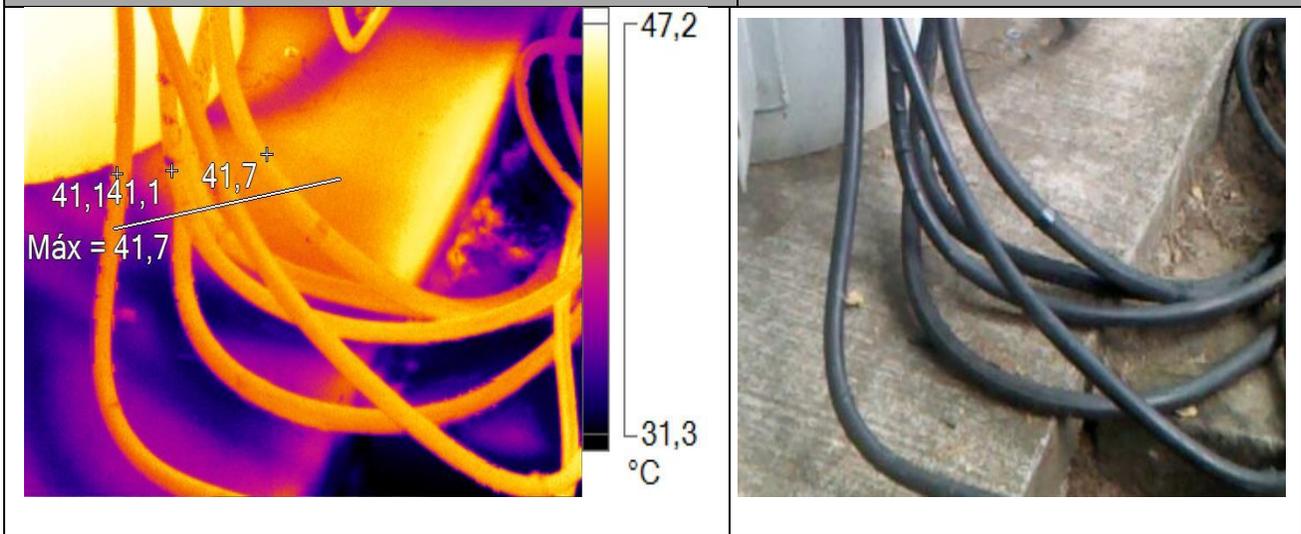
Cliente/Planta:	SITEL	Fecha:	30/09/2021
Área:	Edificio de entrenamiento Capital One	Hora:	14:00:57
Equipo:	Banco de transformadores 3 x 167 KVA	Componente :	Cables de acometida

N° de imagen IR	IR_02811	N° Imagen Visual:	IM_02811	Tamaño de sensor IR	320 x 240
-----------------	----------	-------------------	----------	---------------------	-----------

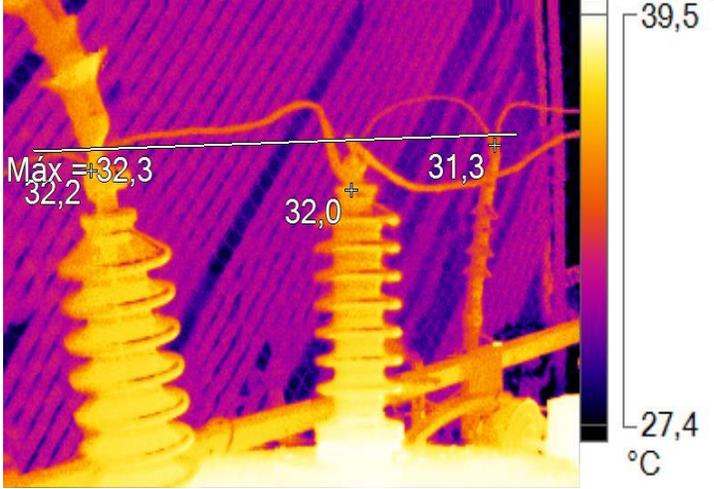
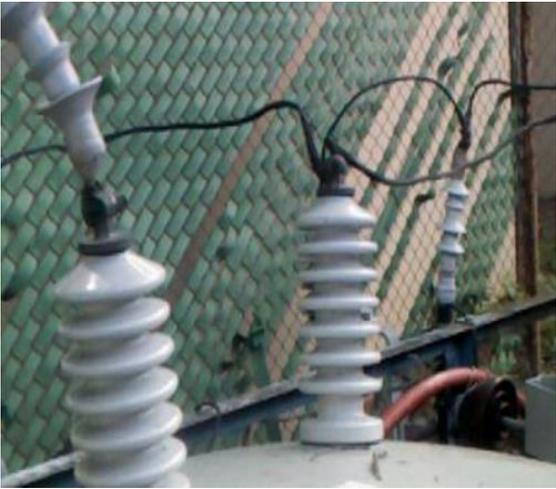
Equipo:	Banco de transformadores 3 x 167 KVA	Componente :	Bujes de media tensión		
<b>Imagen IR</b>		<b>Imagen Visual</b>

<b>Datos Generales</b>					
N° de imagen IR	IR_02783	N° Imagen Visual:	IM_02783	Tamaño de sensor IR	320 x 240
Distancia:	1.11 metros	Modelo de cámara:	Ti450-16080199	Fabricante:	Fluke
Temperatura ambiente:	27.0°C				
<b>Medición</b>					
Tem. Max.	32.3°C	Temp. Referencia:	32.0°C	<b>ΔT=</b>	0.3°C
Emisividad:	0,95				
<b>Condición</b>					
				Sin problema	A

No se detectó anomalía térmica en los terminales de conexión primaria de los transformadores. La temperatura máxima detectada es de 32.3 °C en el buje izquierdo del transformador 1 y como temperatura de referencia se está usando la temperatura del componente similar del buje derecho del mismo transformador 1, la cual es de 32.0°C.	Seguimiento	B
	Programar reparación	C
	Detener y reparar	D

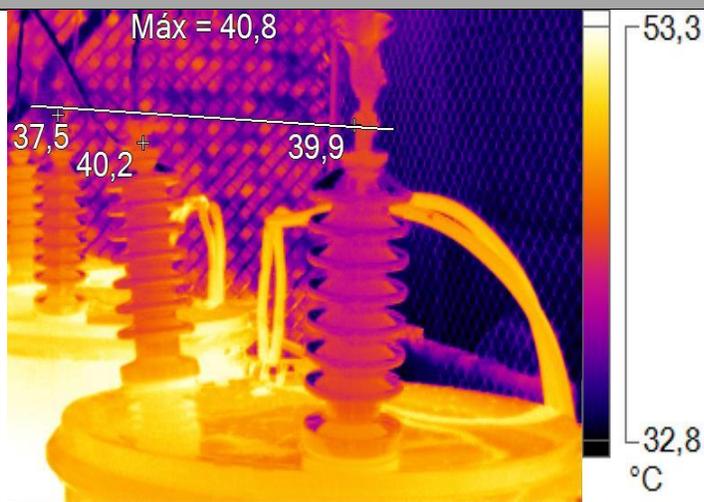
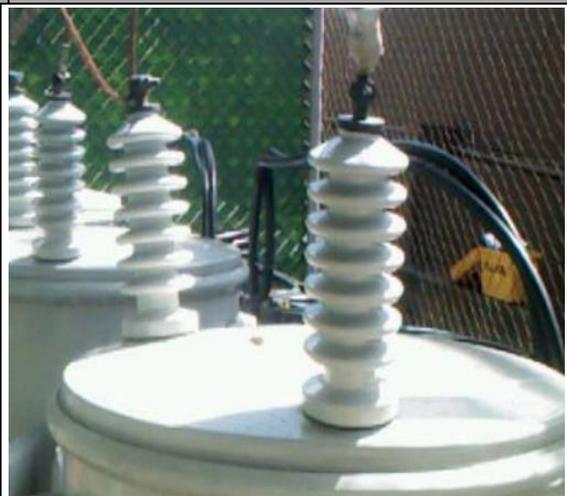
N° de imagen IR	IR_02814	N° Imagen Visual:	IM_02814	Tamaño de sensor IR	320 x 240
Distancia:	1.46 metros	Modelo de cámara:	Ti450-16080199	Fabricante:	Fluke
Temperatura ambiente:	27.0°C				
<b>Medición</b>					
Tem. Max.	40.2°C	Temp. Referencia:	37.5°C	$\Delta T =$	2.7°C
Emisividad:	0,95				
<b>Condición</b>					
No se detectó anomalía térmica en los terminales de conexión primaria de los transformadores. La temperatura máxima detectada es de 40.2°C en el buje izquierdo del transformador 1 y como temperatura de referencia se está usando la temperatura del componente similar del buje derecho del transformador 2, la cual es de 37.5°C. Se notan temperaturas un poco mayores que en la primera inspección, probablemente sea por la diferencia de horas en que se hizo, sin embargo, el $\Delta T$ está dentro del rango de "Sin Problemas"				Sin problema	A
				Seguimiento	B
				Programar reparación	C
				Detener y reparar	D

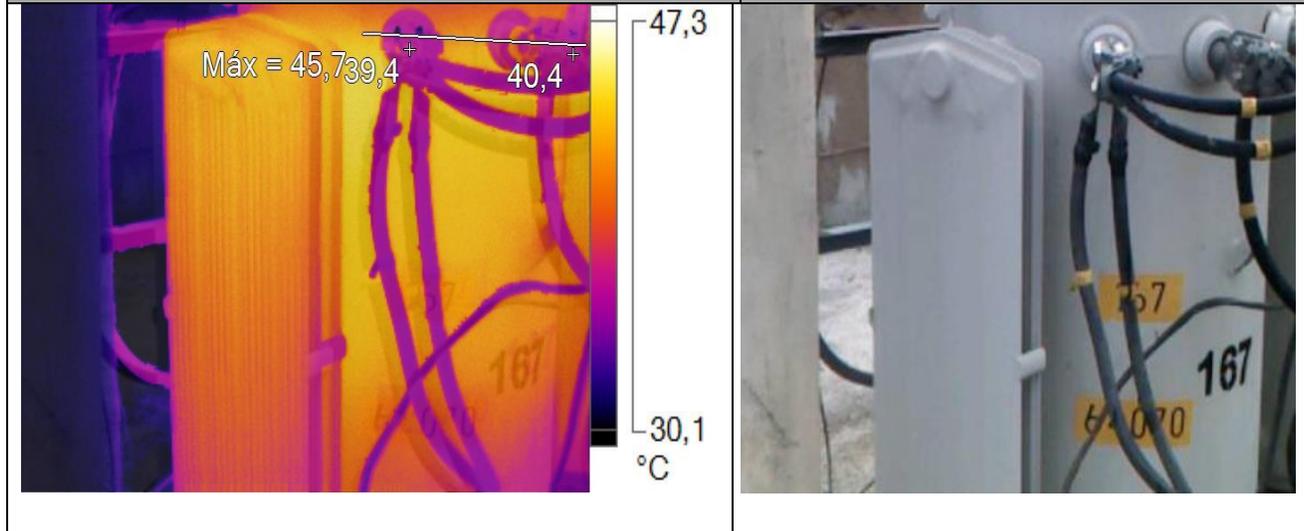
Área:	Edificio de Fase 1 Cricket	Hora:	9:53:25
Equipo:	Banco de transformadores 3 x 167 KVA	Componente :	Bujes de baja tensión

N° de imagen IR	IR_02787	N° Imagen Visual:	IM_02787	Tamaño de sensor IR	320 x 240
Distancia:	2.14 metros	Modelo de cámara:	Ti450-16080199	Fabricante:	Fluke
Temperatura ambiente:	27.0°C

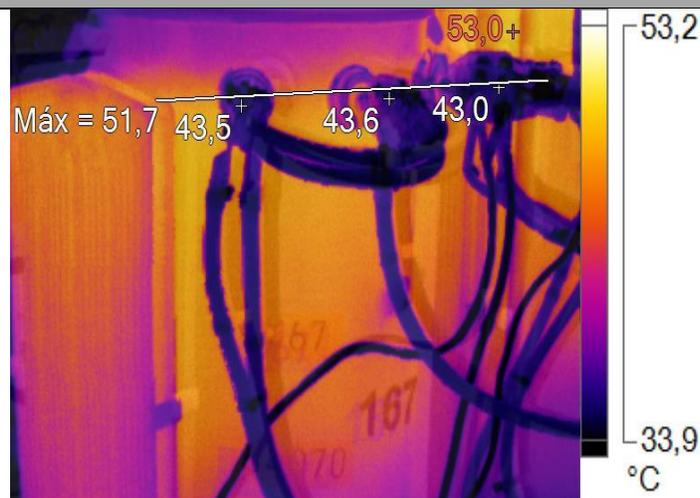
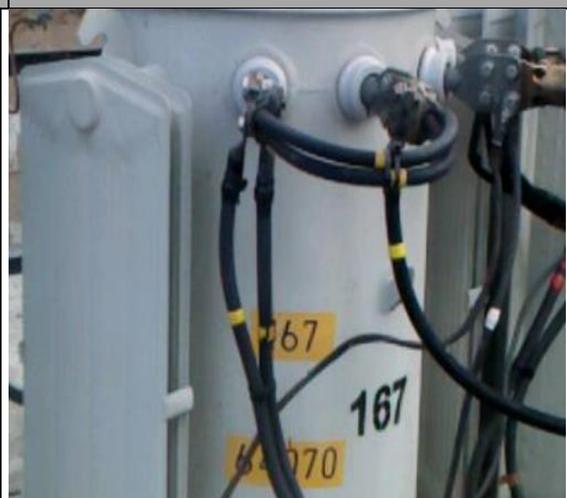
Cliente/Planta:	SITEL	Fecha:	30/09/2021
Área:	Edificio de Fase 1 Cricket	Hora:	14:16:10
Equipo:	Banco de transformadores 3 x 167 KVA	Componente :	Cables de acometida

Datos Generales					
N° de imagen IR	IR_02822	N° Imagen Visual:	IM_02822	Tamaño de sensor IR	320 x 240
Distancia:	2.25 metros	Modelo de cámara:	Ti450-16080199	Fabricante:	Fluke
Temperatura ambiente:	27.0°C				
Medición					
Tem. Max.	43.5°C	Temp. Referencia:	43.0°C	$\Delta T =$	0.5°C
Emisividad:	0,95				
Condición					
No se detectó anomalía térmica en los terminales de conexión secundaria de los transformadores. La temperatura máxima detectada es de 43.5 °C en el buje izquierdo del transformador 1 y como temperatura de referencia se está usando la temperatura del componente similar del buje derecho del mismo transformador 1, la cual es de 43.0°C. Se notan temperaturas un poco mayores que en la primera inspección, probablemente sea por la diferencia de horario en que se hizo, sin embargo, el $\Delta T$ esta dentro del rango de "Sin Problemas".				Sin problema	A
				Seguimiento	B
				Programar reparación	C

Detener y reparar	D
Recomendación					
Se recomienda mantener rutina de mantenimiento e inspección termográfica al menos 2 veces al año y como minimo una vez al año					
Hoja de Diagnóstico de Primera Inspección Termográfica

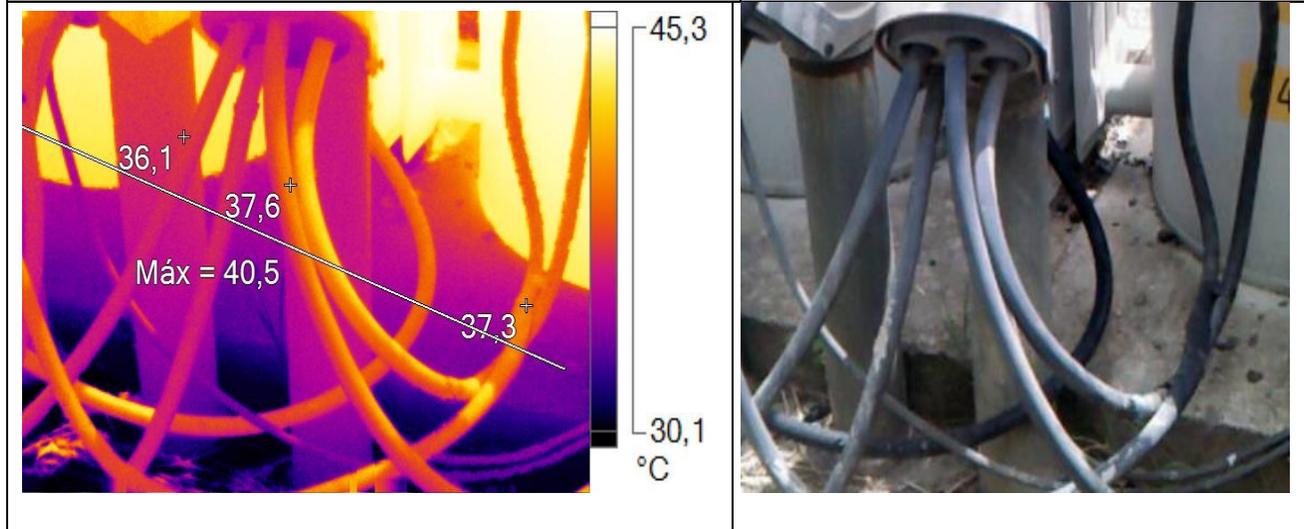
Cliente/Planta:	SITEL	Fecha:	08/09/2021
Área:	Edificio de Fase 1 Cricket	Hora:	9:55:31
Equipo:	Banco de transformadores 3 x 167 KVA	Componente :	Cables de acometida

Tem. Max.	37.6°C	Temp. Referencia:	36.1°C	<b>ΔT=</b>	1.5°C
Emisividad:	0,95

<b>Condición</b>			
No se detectó anomalía térmica en los cables de acometida secundaria de los transformadores. La temperatura máxima detectada es de 37.6 °C en uno de los cables y como temperatura de referencia se está usando la temperatura del componente similar o sea otro cable de acometida, la cual tiene una temperatura de 36.1°C.	Sin problema	A	
	Seguimiento	B	
	Programar reparación	C	
	Detener y reparar	D	
<b>Recomendación</b>			
Se recomienda mantener rutina de mantenimiento e inspección termográfica al menos 2 veces al año y como mínimo una vez al año			
<b>Hoja de Diagnóstico de Segunda Inspección Termográfica</b>			
Cliente/Planta:	SITEL	Fecha:	30/09/2021
Área:	Edificio de Fase 1 Cricket	Hora:	14:17:35
Equipo:	Banco de transformadores 3 x 167 KVA	Componente :	Cables de acometida
<b>Imagen IR</b>		<b>Imagen Visual</b>

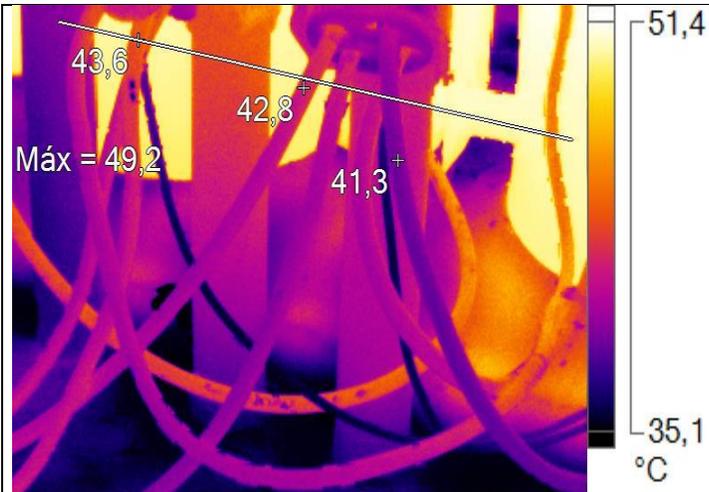
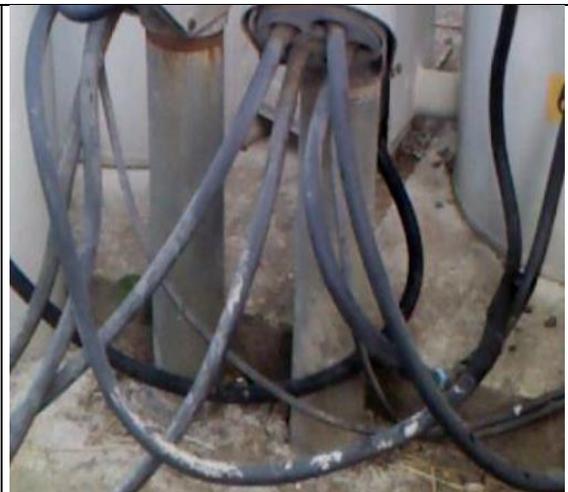
N° de imagen IR	IR_02825	N° Imagen Visual:	IM_02825	Tamaño de sensor IR	320 x 240
Distancia:	2.41 metros	Modelo de cámara:	Ti450-16080199	Fabricante:	Fluke
Temperatura ambiente:	27.0°C

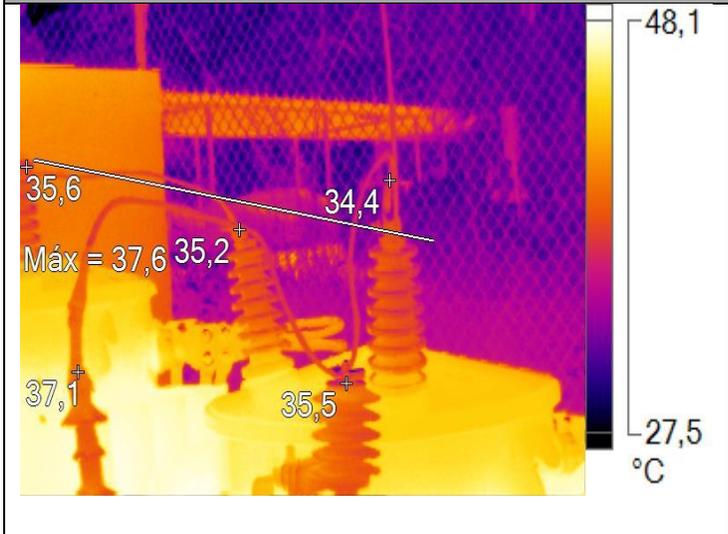
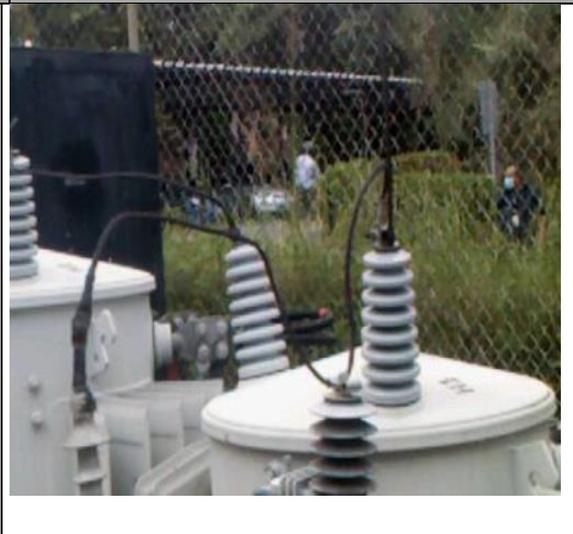
Cliente/Planta:	SITEL	Fecha:	08/09/2021
Área:	Edificio de Fase 1 Cricket	Hora:	9:58:24
Equipo:	Banco de transformadores 3 x 167 KVA	Componente :	Bujes de media tensión

Distancia:	2.08 metros	Modelo de cámara:	Ti450-16080199	Fabricante:	Fluke
Temperatura ambiente:	27.0°C				
<b>Medición</b>					
Tem. Max.	37.1°C	Temp. Referencia:	34.4°C	$\Delta T =$	2.7°C
Emisividad:	0,95				
<b>Condición</b>					
No se detectó anomalía térmica en los terminales de conexión primaria de los transformadores. La temperatura máxima detectada es de 37.1 °C en el terminal de conexión de la mufa y como temperatura de referencia se está usando la temperatura del componente similar del buje derecho de uno de los transformadores, la cual es de 34.4°C.				Sin problema	A
				Seguimiento	B
				Programar reparación	C
				Detener y reparar	D
<b>Recomendación</b>					
Se recomienda mantener rutina de mantenimiento e inspección termográfica al menos 2 veces al año y como mínimo una vez al año					
<b>Hoja de Diagnóstico de Segunda Inspección Termográfica</b>					
Cliente/Planta:	SITEL		Fecha:	30/09/2021

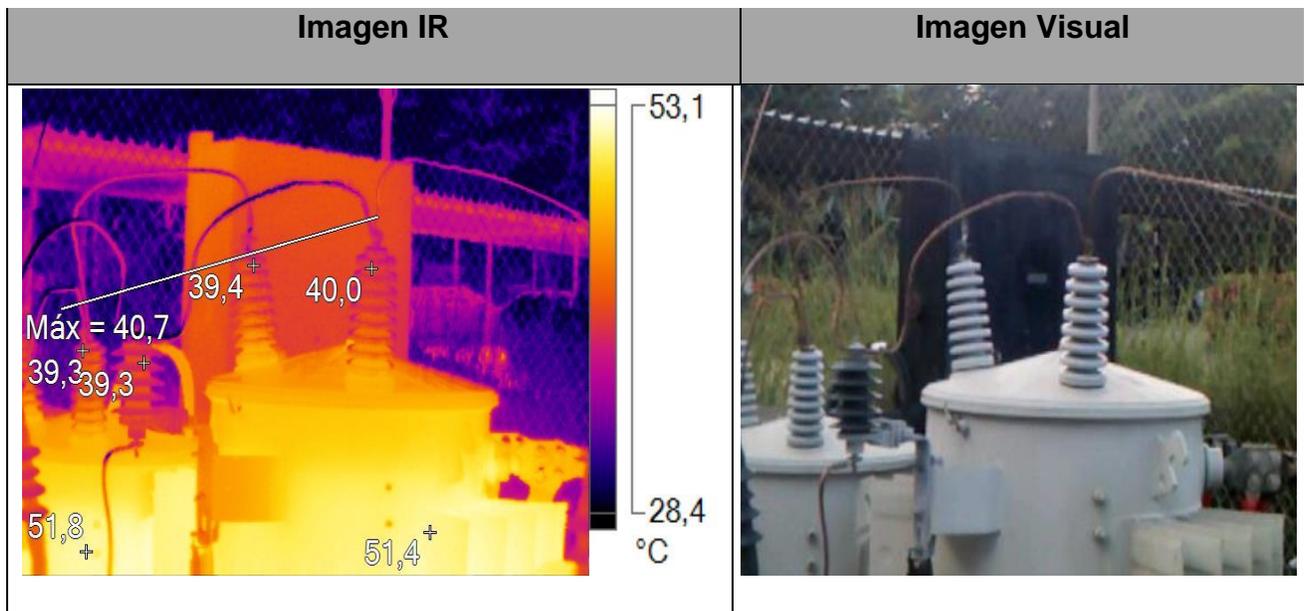
Área:	Edificio de Fase 1 Cricket		Hora:	14:19:53	
Equipo:	Banco de transformadores 3 x 167 KVA		Componente :	Bujes de media tensión

N° de imagen IR	IR_02830	N° Imagen Visual:	IM_02830	Tamaño de sensor IR	320 x 240
Distancia:	2.62 metros	Modelo de cámara:	Ti450-16080199	Fabricante:	Fluke
Temperatura ambiente:	27.0°C
