**UNIVERSIDAD NACIONAL DE INGENIERÍA**  
**FACULTAD DE ELCTROTÉCNIA Y COMPUTACIÓN**  
**INGENIERÍA ELÉCTRICA**

**REALIZAR AUDITORIA ENERGÉTICA INTEGRAL AL SISTEMA ELÉCTRICO**  
**DE MEDIA Y BAJA TENSIÓN DE SITEL NICARAGUA. S.A.**

Realizar auditoria energética integral al sistema eléctrico de media y baja tensión de SITEL Nicaragua. S.A.

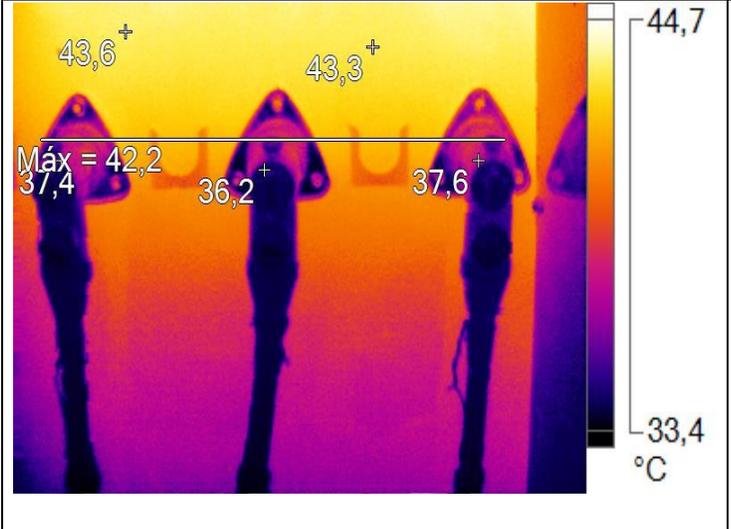
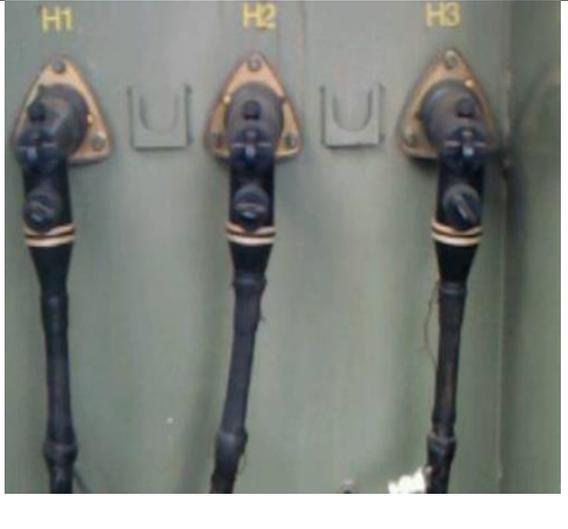
N° de imagen IR	IR_02800	N° Imagen Visual:	IM_02800	Tamaño de sensor IR	320 x 240
Distancia:	1.52 metros	Modelo de cámara:	Ti450-16080199	Fabricante:	Fluke
Temperatura ambiente:	27.0°C				
<b>Medición</b>					
Tem. Max.	37.6°C	Temp. Referencia:	36.2°C	$\Delta T =$	0.4°C
Emisividad:	0,95				
<b>Condición</b>					
No se detectó anomalía térmica en los terminales de conexión primaria del transformador. La temperatura máxima detectada es de 37.6 °C en el buje derecho del transformador (fase L2) y como temperatura de referencia se está usando la temperatura del componente similar del buje central (fase L2) derecho del mismo transformador, la cual es de 32.0°C.				Sin problema	A
				Seguimiento	B
				Programar reparación	C
				Detener y reparar	D
<b>Recomendación</b>					
Se recomienda mantener rutina de mantenimiento e inspección termográfica al menos 2 veces al año y como mínimo una vez al año					
<b>Hoja de Diagnóstico de Segunda Inspección Termográfica</b>

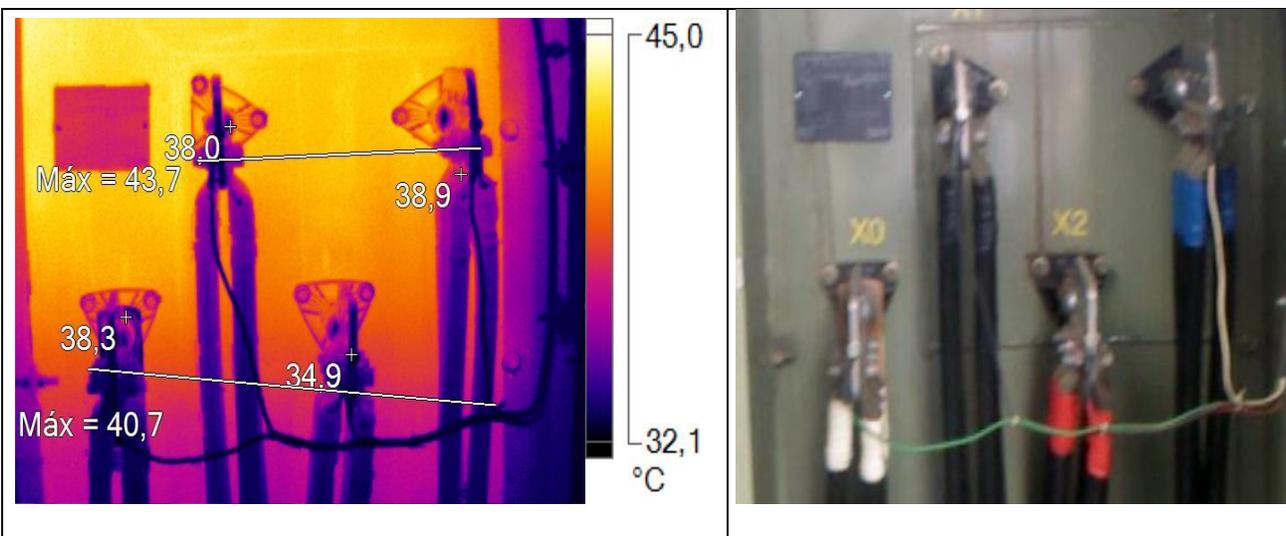
Cliente/Planta:	SITEL	Fecha:	08/09/2021
Área:	Edificio Embajada 2	Hora:	10:12:53
Equipo:	Banco de transformadores tipo Padmount 500 KVA	Componente :	Bujes de baja tensión
<b>Imagen IR</b>		<b>Imagen Visual</b>

N° de imagen IR	IR_02802	N° Imagen Visual:	IM_02802	Tamaño de sensor IR	320 x 240
Distancia:	1.60 metros	Modelo de cámara:	Ti450-16080199	Fabricante:	Fluke
Temperatura ambiente:	27.0°C

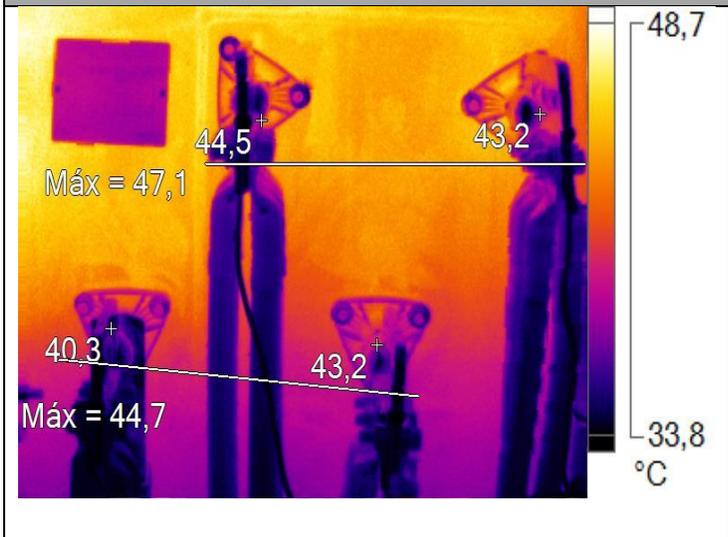
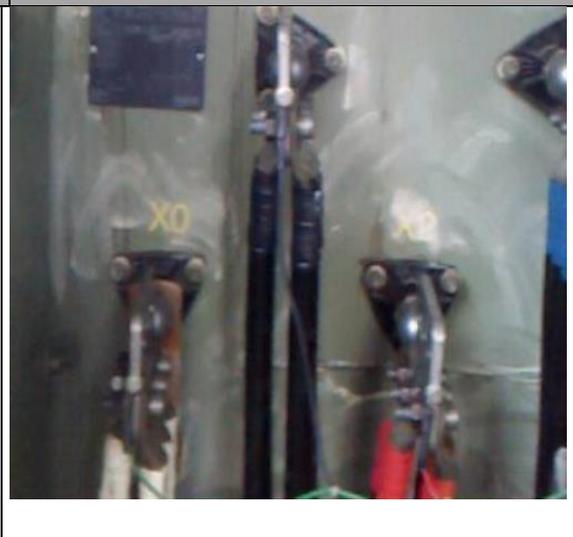
Cliente/Planta:	SITEL	Fecha:	30/09/2021
Área:	Edificio Embajada 2	Hora:	14:32:16
Equipo:	Banco de transformadores tipo Padmount 500 KVA	Componente :	Bujes de baja tensión

N° de imagen IR	IR_02835	N° Imagen Visual:	IM_02835	Tamaño de sensor IR	320 x 240
Distancia:	1.31 metros	Modelo de cámara:	Ti450-16080199	Fabricante:	Fluke
