**“PROPUESTA DE  
MANTENIMIENTO PERIODICO –  
RUTINARIO DEL TRAMO:  
EMPALME LAS MARIAS – MINA EL  
LIMON” NIC-68 (14.18 KM DE  
LONGITUD), MUNICIPIO DE  
LARREYNAGA, DEPARTAMENTO  
DE LEON.**

Trabajo Monográfico para optar al título de  
Ingeniero Civil.

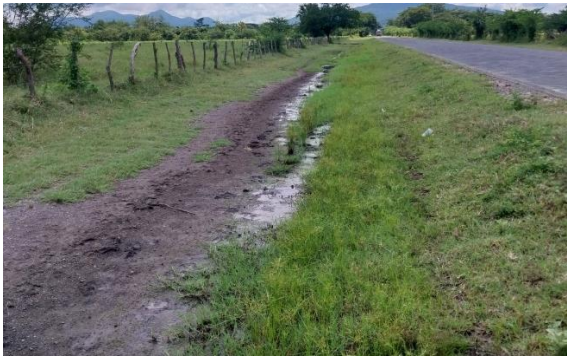
### **Ilustración 4. Estación 131+300**

La superficie del tramo en estudio es de Adoquines (AD), el tramo se constituye de un terreno plano con pocos espacios ondulados, atraviesa varias quebradas donde actualmente existen puentes y alcantarillas. Entre el km 130 al km132 el terreno se compone de un suelo arcilloso donde se presenta mayor afectación por el mismo tipo de terreno (ver ilustración 4), en las demás partes del tramo el terreno se comprende por un suelo firme. El tramo presenta considerable vegetación ya que es una zona rural según lo observado durante el recorrido realizado (ver ilustración 4).

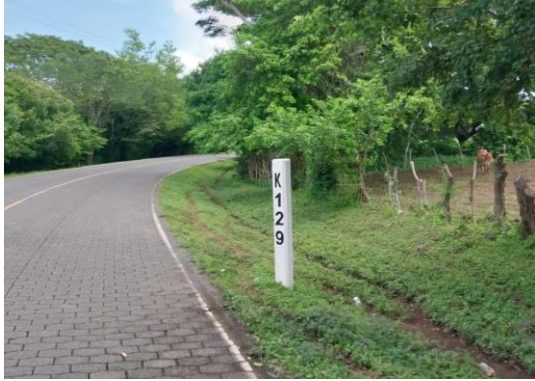
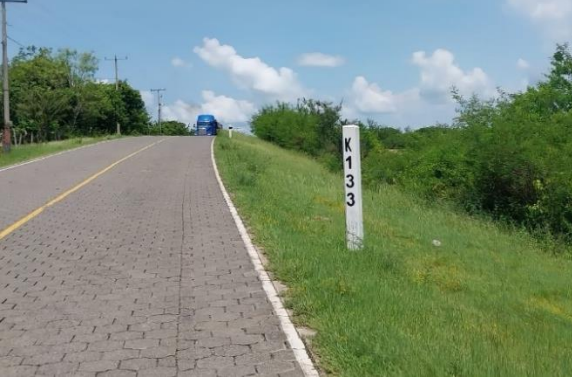
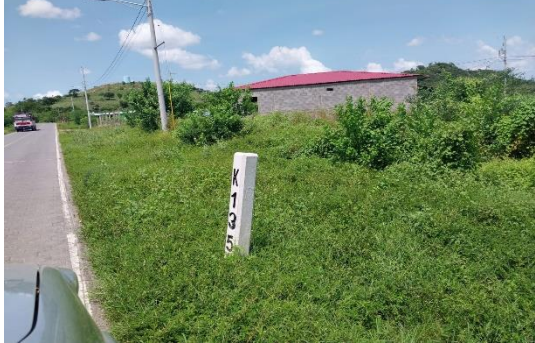
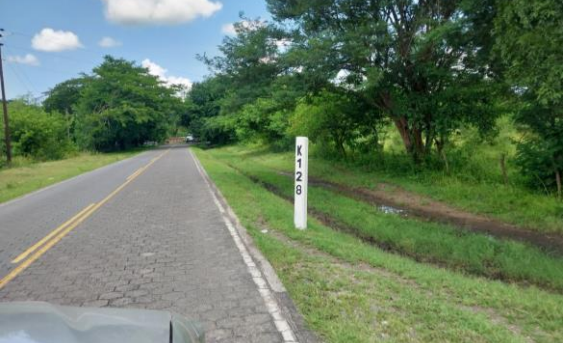
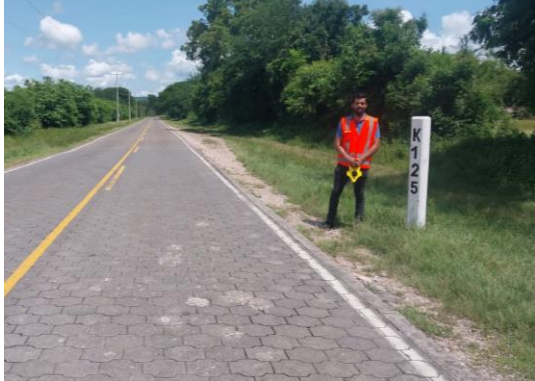
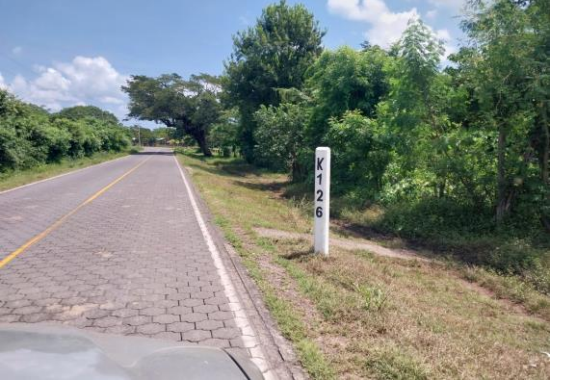
La tabla anterior evidencia la existencia de postes kilometricos a lo largo del tramo en estudio, los cuales se encuentran en buen estado según lo mostrado en las siguientes imágenes:

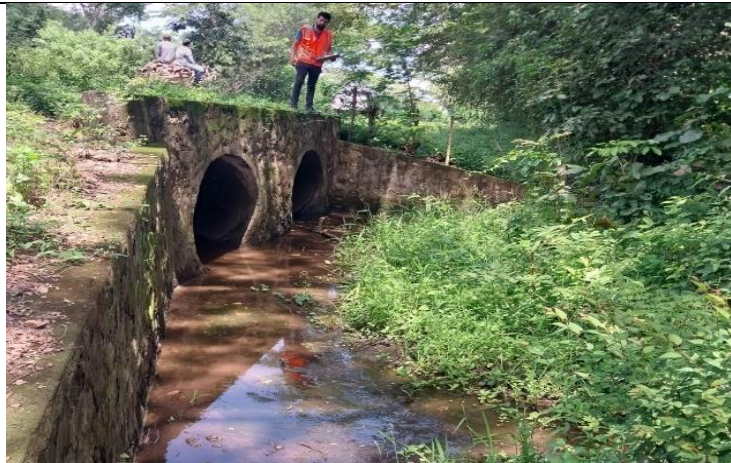
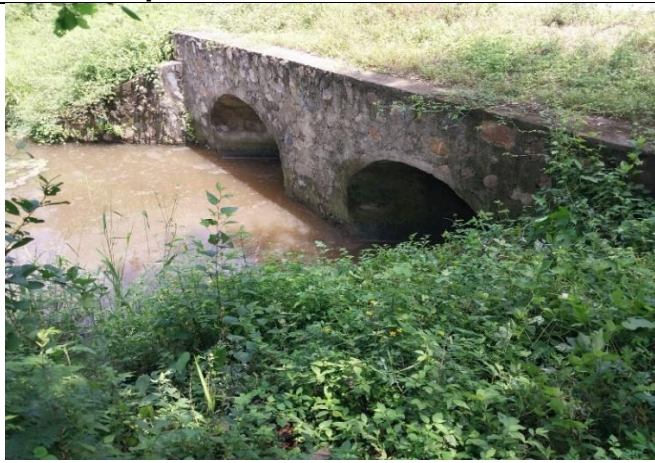
| <b>Ilustración 39. Alcantarilla en estación 128+896 banda derecha</b> | <b>Ilustración 40. Alcantarilla en estación 128+896 banda izquierda</b> |

La tabla anterior muestra que el estado físico de las obras de drenaje transversal es bueno, sin embargo, se deberá dar mantenimiento o limpieza a los cauces de cada obra de drenaje transversal, pues en su mayoría se ven con sedimentos, lo cual impide el correcto funcionamiento de la obra correspondiente (ver ilustraciones 39, 40).

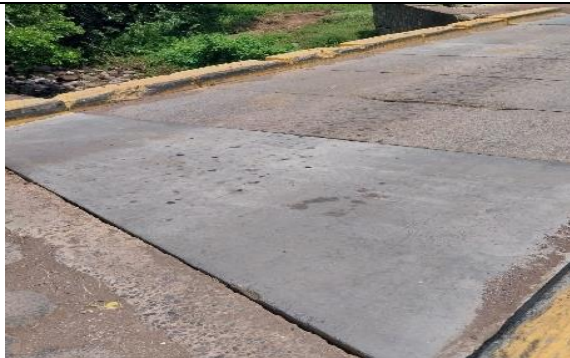
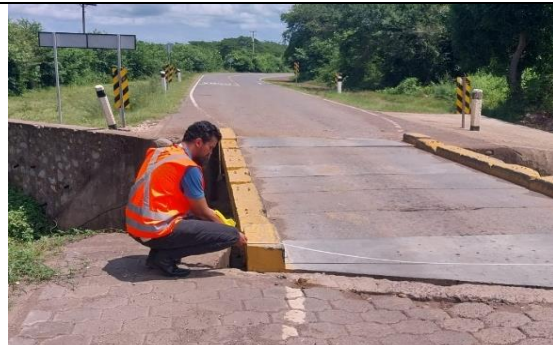
**Ilustración 41. Puente de oro con piso de losetas de concreto en estación 126+790**

La tabla anterior evidencia que el piso y las juntas de los puentes encontrados en el tramo se encuentra en malas condiciones (ver ilustraciones 41 a 44), por lo cual se deberá considerar su respectivo mantenimiento, mejorando así las condiciones de seguridad para los usuarios.

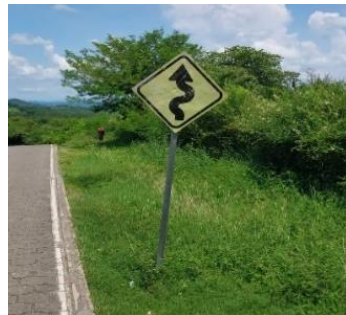
| Estación | Tipo de señal | Cod. Señal | Descripción de señal | Banda | Imagen | Condición |
|---|---|---|---|---|---|---|
| 127+300 | Preventiva | P-1-5 | Precaución camino sinuoso | D | | Mala<br>(Mucha decoloración, Sin Nivel de retrorreflexión) |

La tabla anterior evidencia la escasa presencia de señalización vertical a lo largo del tramo en estudio y para mejorar la seguridad de los usuarios esta información será de gran importancia para considerar reemplazo e instalación de nuevas señales valorando el análisis de accidentalidad abordado en el siguiente capítulo.

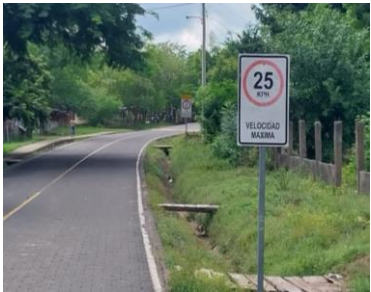
| Estación | Tipo de señal | Cod. Señal | Descripción de señal | Banda | Imagen | Condición |
|---|---|---|---|---|---|---|
| 130+850 | Restictiva | R-2-1 | Velocidad máxima 25 kph | I | | Mala<br>(Mucha decoloración, Sin Nivel de retrorreflexión) |

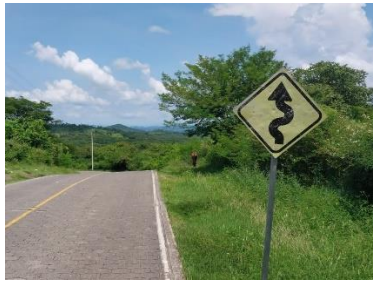
| Estación | Tipo de señal | Cod. señal | Descripción de señal | Banda | imagen | Condición |
|---|---|---|---|---|---|---|
| 131+800 | Preventivas | P-1-5 | Precaución camino sinuoso | I | | (Mala)<br>(Mucha decoloración, Sin Nivel de retrorreflexión) |
