# **“ANÁLISIS DEL EDIFICIO BIBLIOTECA ESMAN MARÍN SOBRE LA BASE DE LOS MATERIALES CONSTRUCTIVOS DE LA UNIVERSIDAD NACIONAL DE INGENIERÍA EN MANAGUA”.**

**Proyecto de Graduación para optar al título de  
Ingeniero Civil**

16 de abril de 2026  
Managua, Nicaragua

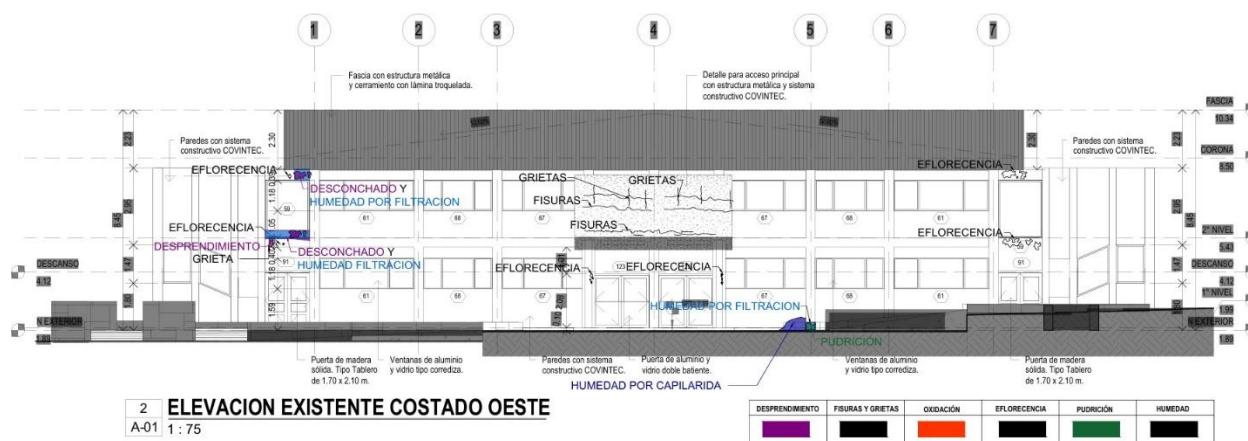
**Figura 7** Elevación Oeste, Biblioteca Esman Marín, identificación de las patologías encontradas.  
Fuente: "Propuesta de Mejoramiento de Climatización del Edificio de la Biblioteca Esman Marín (UNI-RUSB, elaborada por Br. Eddy Trejos y Br. Orlando Gutiérrez en julio de 2017)" - Elaboración propia.

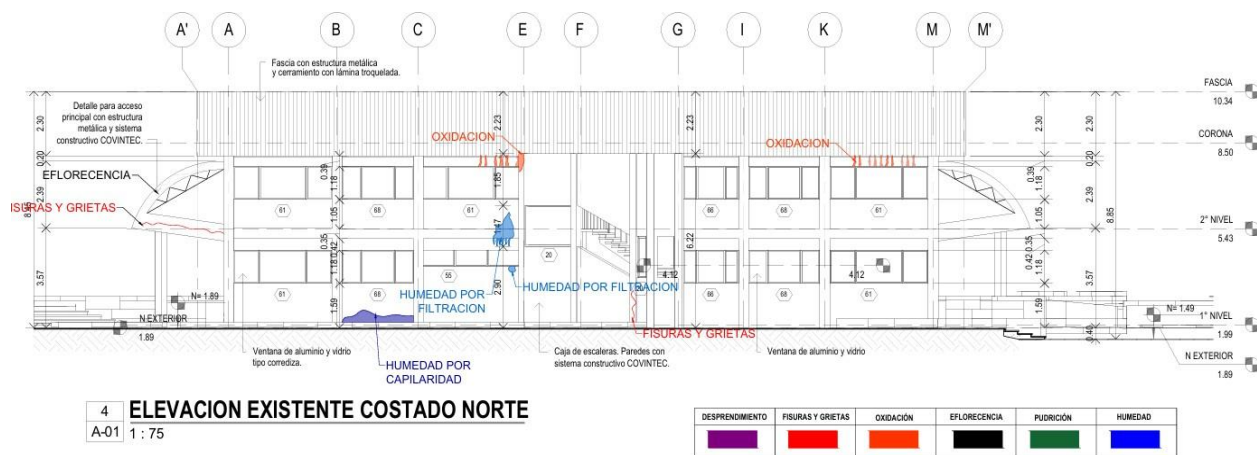
**Figura 8** Elevación Norte, Biblioteca Esman Marín, identificación de las patologías encontradas. Fuente: "Propuesta de Mejoramiento de Climatización del Edificio de la Biblioteca Esman Marín (UNIRUSB, elaborada por Br. Eddy Trejos y Br. Orlando Gutiérrez en julio de 2017)" - Elaboración Propia.

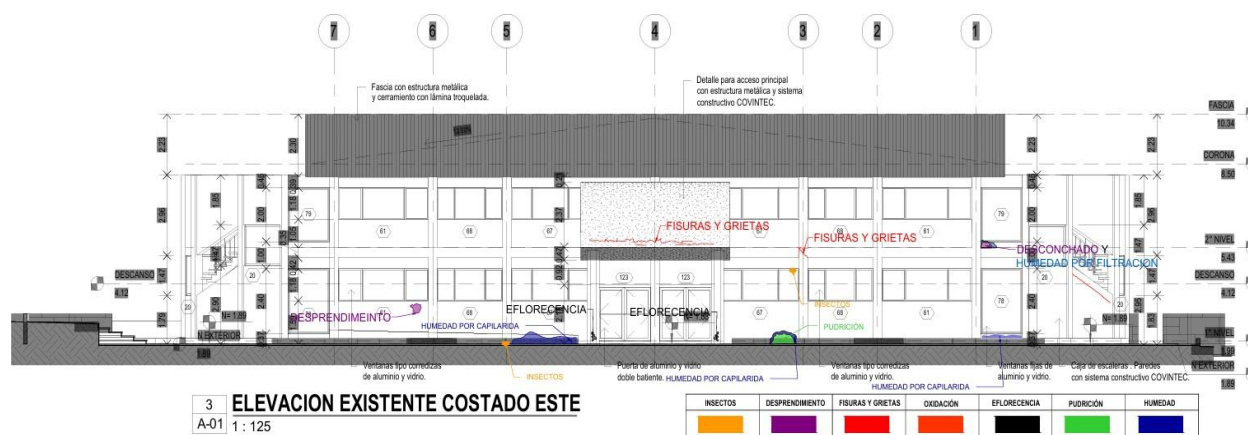
**Figura 9** Elevación Este, Biblioteca Esman Marín, identificación de las patologías encontradas. Fuente: "Propuesta de Mejoramiento de Climatización del Edificio de la Biblioteca Esman Marín (UNI-RUSB, elaborada por Br. Eddy Trejos y Br. Orlando Gutiérrez en julio de 2017)" - Elaboración Propia.

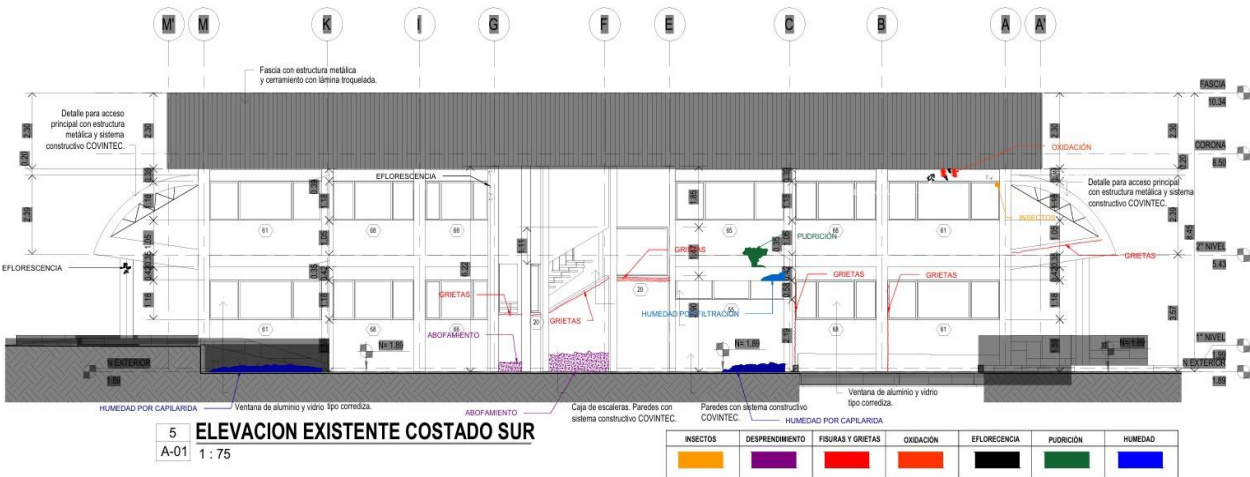
Figura 10 Elevación Sur, Biblioteca Esman Marín, identificación de las patologías encontradas. Fuente: "Propuesta de Mejoramiento de Climatización del Edificio de la Biblioteca Esman Marín (UNIRUSB, elaborada por Br. Eddy Trejos y Br. Orlando Gutiérrez en julio de 2017)" - Elaboración Propia.

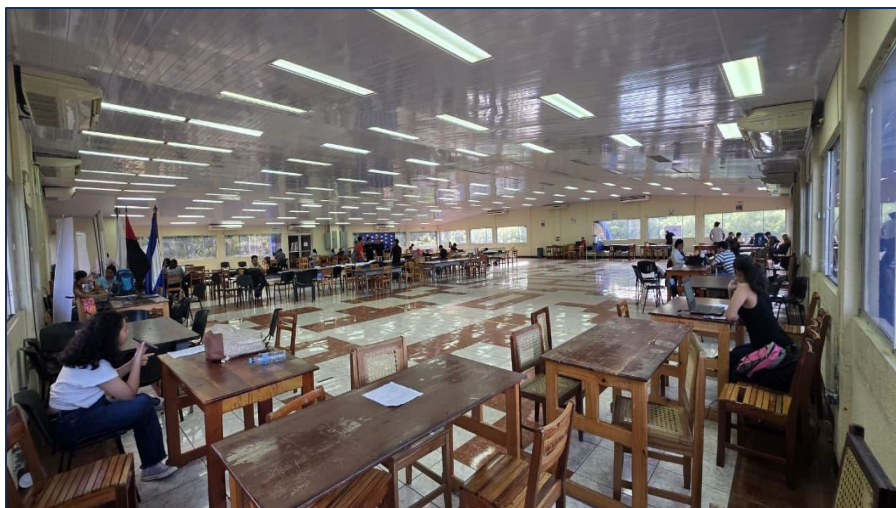
**7.3.1.1. Organización Espacial en Segundo Piso.** Se encontró que el segundo piso de la biblioteca Esman Marín presenta una mala organización espacial dentro de la sala principal, ya que la actual ubicación de inmuebles como mesas y sillas difieren del adecuado uso de la sala, uno de los factores es que los tomacorrientes se encuentran únicamente en las paredes laterales, por el cual los estudiantes se ubican alrededor para lograr conectar sus portátiles quedando todo el espacio del centro vacío, como se representa en la siguiente figura.

**Figura 17** Vista interna actual del segundo piso de la biblioteca Esman Marín. *Elaboración propia.*

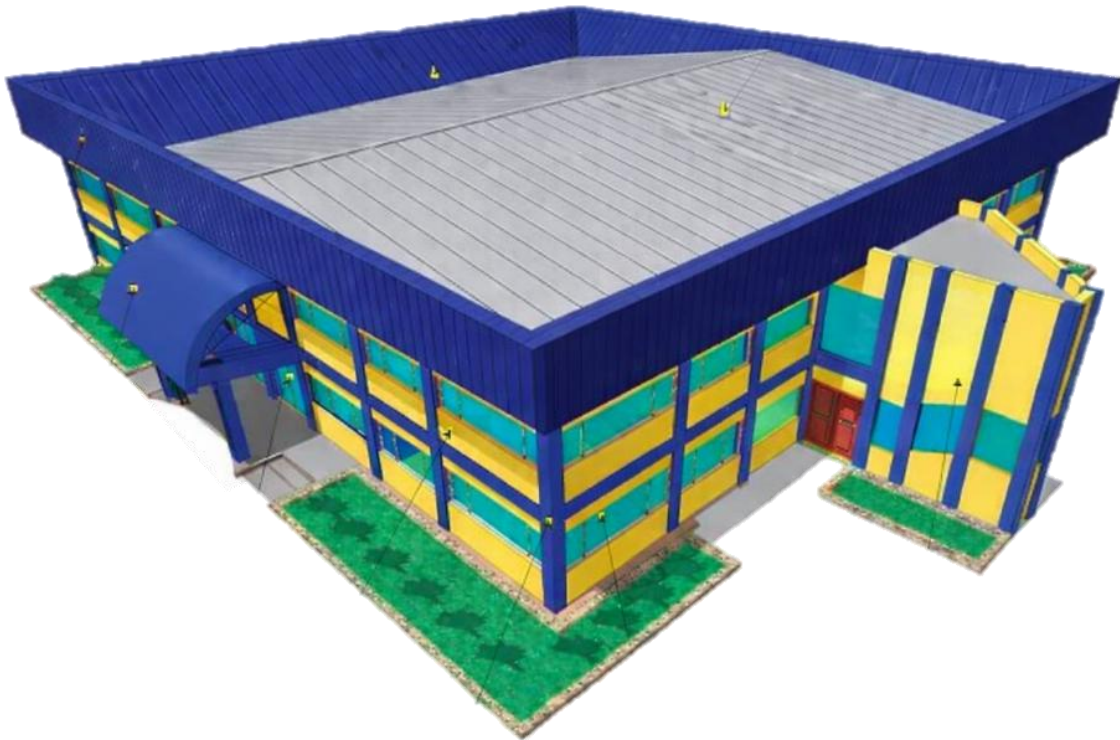
**7.3.2.1. Sustitución de Cubierta de Láminas de Zinc por Termopanel.** La biblioteca cuenta con daños en el techo por falta de mantenimiento o humedad, esto genera que los ambientes internos presenten filtración de agua provocando afectación en materiales y las patologías recopiladas en el presente proyecto lo evidencian, además, al utilizar este sistema (Zinc) genera mayor sensación térmica a los usuarios de la sala de lectura, por tanto, se sugiere la implementación del termopanel en este proyecto.

**Figura 27** *Propuesta de cubierta de techo en la biblioteca Esman Marín con sistema termopanel color gris. Elaboración propia.*

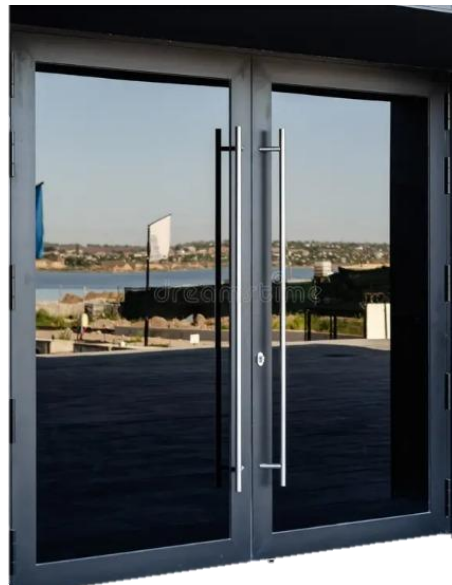
**7.3.3.1. Puertas.** La biblioteca cuenta con puertas de madera en las salidas de emergencias, las cuales ya se encuentran deterioradas, posiblemente por agentes externos a los que están expuestas y falta de mantenimiento, por tanto, se propuso instalar puertas de vidrio polarizado oscuro de dos hojas para una mejor fachada y seguridad de los estudiantes al salir por cualquier eventualidad en la que se requiera utilizar dichas salidas de emergencia.

**Figura 34** Puertas de dos hojas de vidrio polarizado, propuestas en salidas de emergencia de la biblioteca. Tomado de internet.

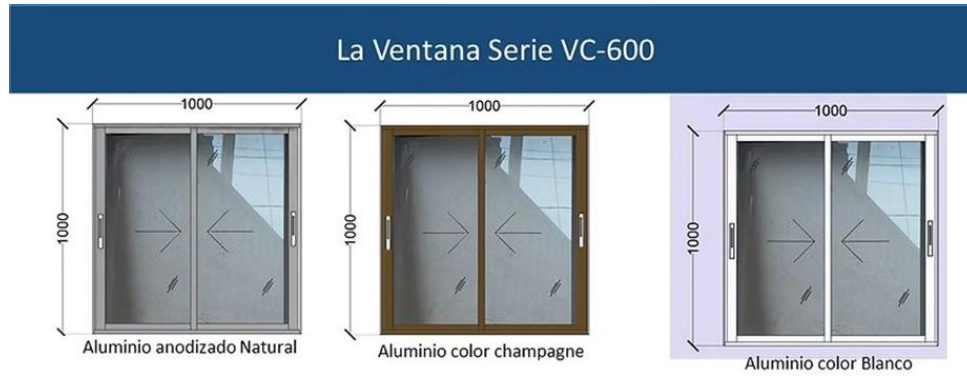
**7.3.3.2. Ventanas.** Se analizó la parte interna y externa de las ventanas del edificio, las cuales requieren una sustitución ya que se encuentran deterioradas y algunas están quebradas, por la cual se propone tecnología “**Low E**”. Este tipo de ventanas tienen la ventaja que poseen diferentes aperturas, todas sus hojas son corredizas y van ensambladas en 2 carriles, guiadas por rodos de aluminio. Los perfiles de aluminio utilizados en la elaboración de estas ventanas son de alta calidad.

**Figura 36** Ventana de dos hojas corredizas, modelo propuesto para las ventanas en mal estado de la Biblioteca. Tomado de Aluval Nicaragua.

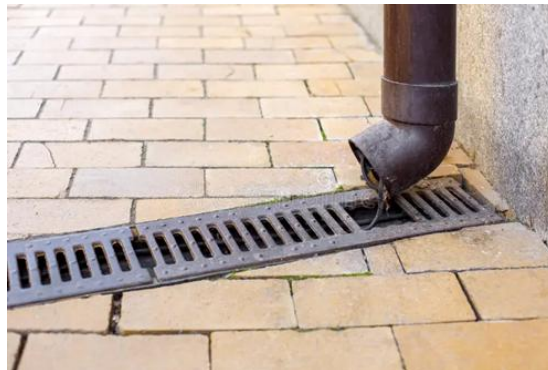
**7.3.3.3. Instalación de Rejillas de Drenaje Pluvial.** Debido a los bajantes del agua que cae al techo y de los aires acondicionados, las paredes sufren de constante humedad las cuales desarrollan hasta 3 tipos de patologías, ya que el agua cae directamente al suelo, el edificio no cuenta con una red de drenaje pluvial, por tanto, se propuso la instalación de rejillas de acero inoxidable alrededor del edificio.

**Figura 37** Rejilla de drenaje pluvial de acero inoxidable. Tomado de internet.

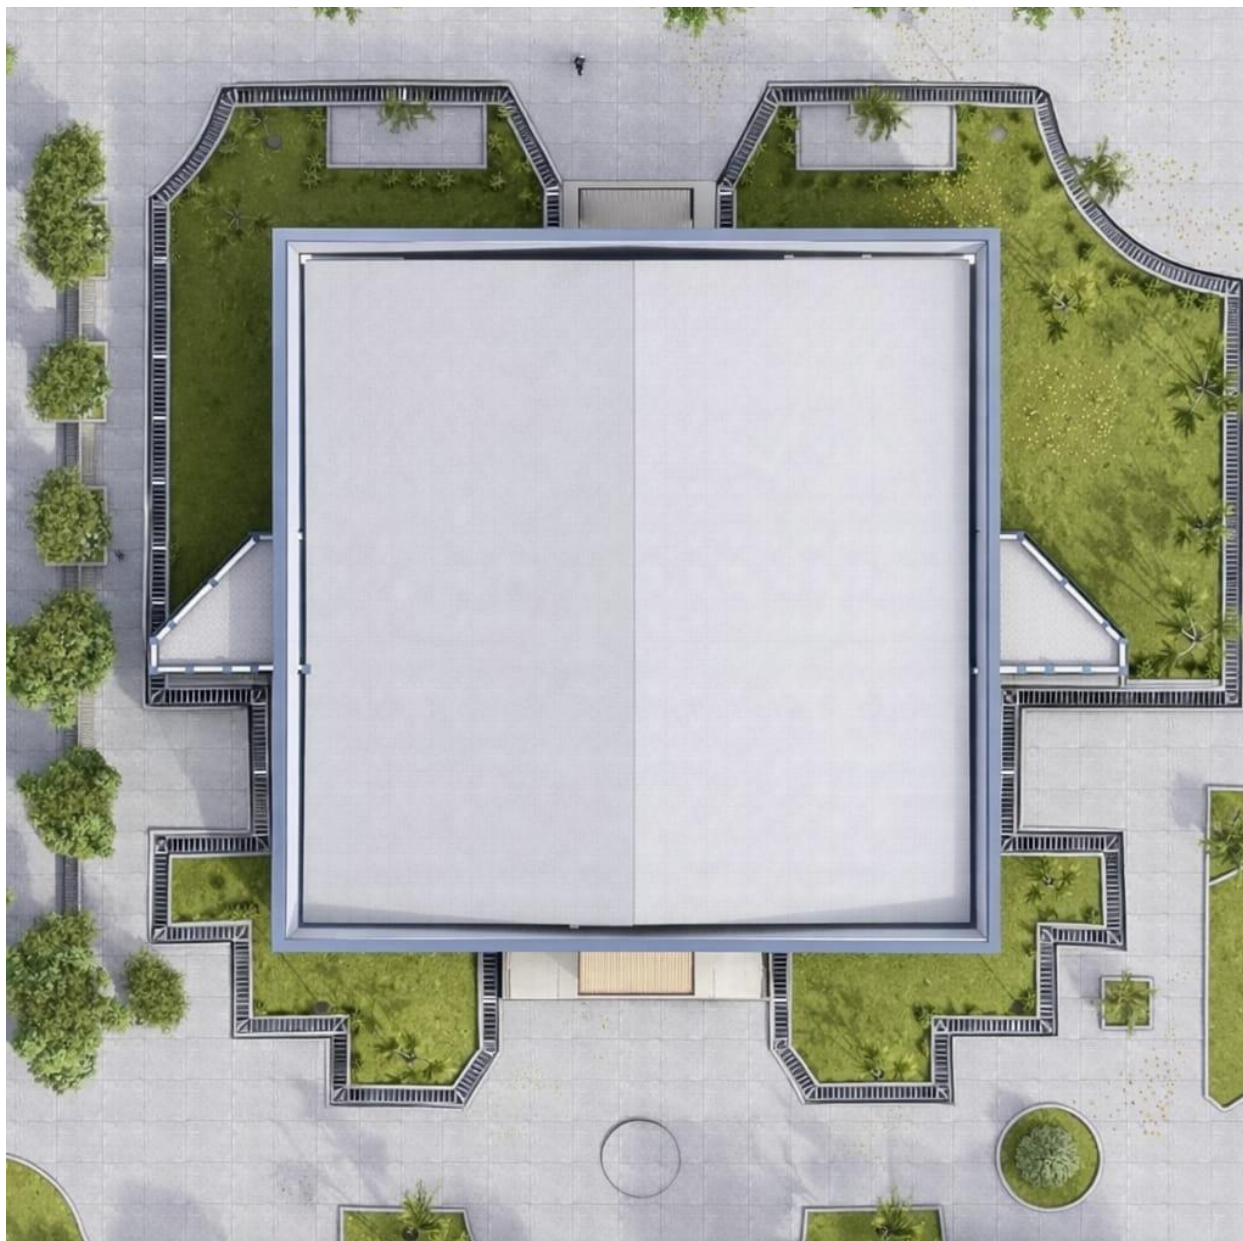
**Figura 38** Vista en planta de techo con sistema termopanel y rejillas de drenaje pluvial. Elaboración propia.
