**UNIVERSIDAD NACIONAL DE INGENIERIA**  
FACULTAD DE ARQUITECTURA

Tesina para optar al Título de Arquitecto

**Propuesta de Conservación del Templo Católico  
Santa María Magdalena, ciudad de Totogalpa,  
departamento de Madriz, Nicaragua.**

Bra: Indira Lisseth Alfaro Gutiérrez

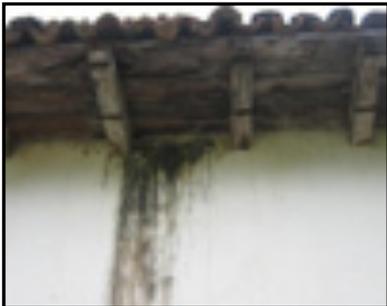
Acción y efecto de quitar o amortiguar el color de una superficie, como consecuencia de la meteorización, la presencia de eflorescencias, los ciclos de asoleamiento, los ciclos de humedecimientos y secado, la acumulación de polvo, el lavado por la lluvia. Estas se pueden observar en la mayoría de las paredes exteriores.

Foto 21 : parte superior de pared manchada.

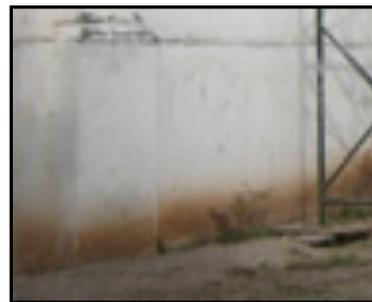
Foto 22 : parte inferior de pared con manchas y decoloración.

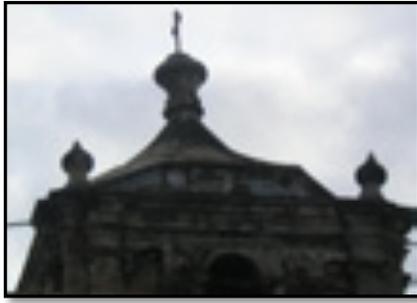
Es la separación incompleta entre dos o más partes con o sin espacio entre ellas, las fisuras mas prominentes se encontraron en la torre campanario.

Foto 23 :  
parte superior  
de la torre  
campanario.

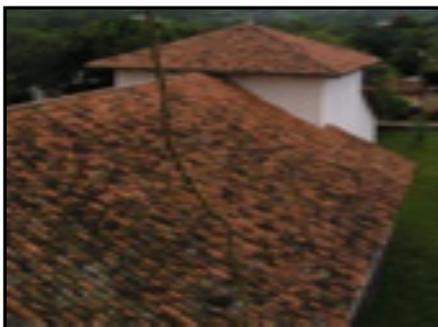
Es resultado de la deformación causada por los esfuerzos de flexión debida a las cargas impuestas, como podemos observar en la estructura de techo en la nave central.

Foto 26 : Flambeo de  
techo y pudrición en  
elementos de cubrición  
(Tejas)

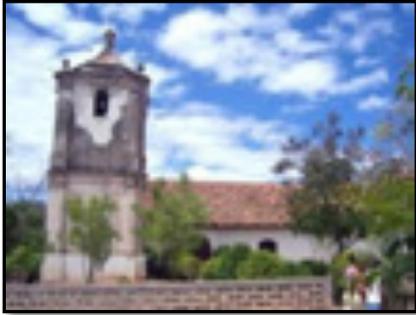
Cualquier deformación anormal de su forma original, como la inclinación que presentaba la torre campanario.

Foto 27 : Estado de la torre antes de empezar los trabajos de restauración.

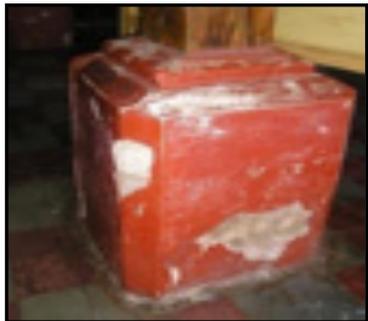
Desprendimiento superficial de forma laminar de los elementos de repello.

Foto 28 : Detalle de pedestal de columna, se observa el desprendimiento del material de repello.

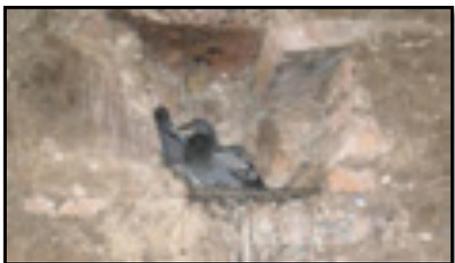
Son plantas y animales que se alojan en el interior y exterior del templo, las plantas rompen superficies con el crecimiento de sus raíces y los animales anidan dentro de las paredes provocando el debilitamiento y el deterioro de las mismas, así como la contaminación por medio de sus eses fecales.

Foto 35 : Aves (Palomas de castilla), que habitan en el interior de la torre campanario.

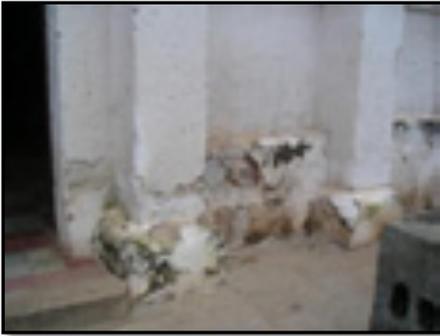
*Foto 36 : Desprendimiento y erosión del material de repello en fachada principal.*

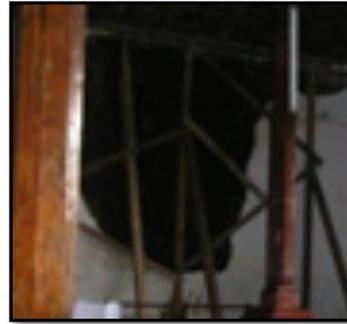
*Foto 37 : Desprendimiento de material de repello y debilitación del muro interior lateral sur.*

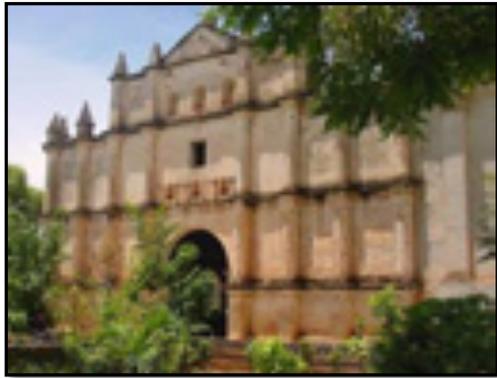
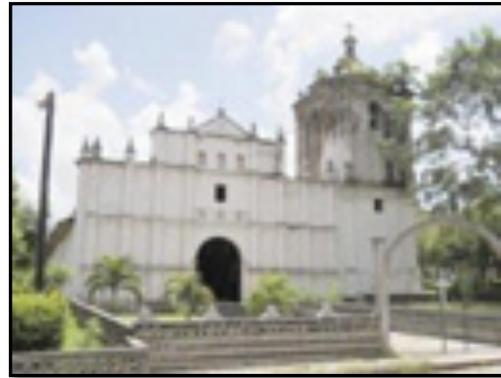
La alteración mas prominente ha dado, es el cambio cromático que se dio al restaurar la sacristía y el presbiterio. Las paredes fueron pintadas con pintura blanca de agua sobre el color original que presentaba.

Foto 40 : Fachada del Templo, fotografía tomada en septiembre del año 2010.

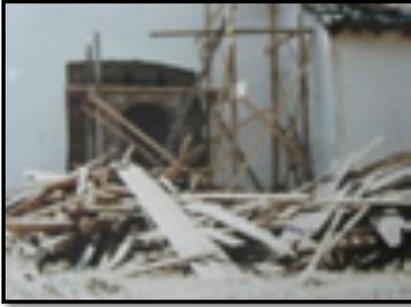
Foto 41 : Acceso al Templo por medio de la Sacristía.

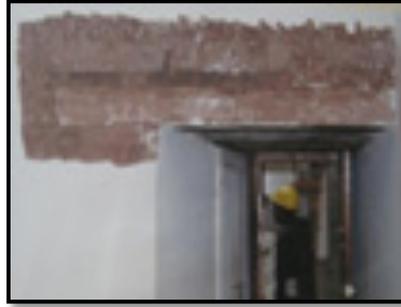
Foto 42 : Viga dintel sobre acceso desde sacristía hacia presbiterio.

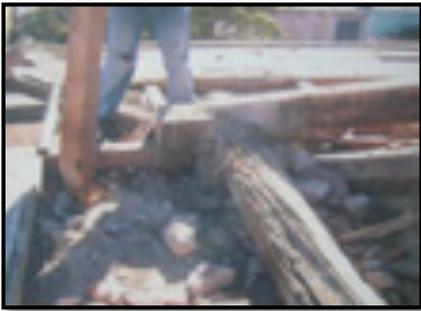
Foto 43 : Parte superior del muro donde descansa en techo.

- Se realizaron demoliciones en los sectores de los muros donde descansan las vigas de techo en el sector del presbiterio, esto se hizo con el objetivo de costurar las grietas y rehacer la mampostería.
- Reformas realizadas al arco toral del presbiterio, esto se realizo par disminuir la luz y para mejorar el área de descanso de las vigas de techo.

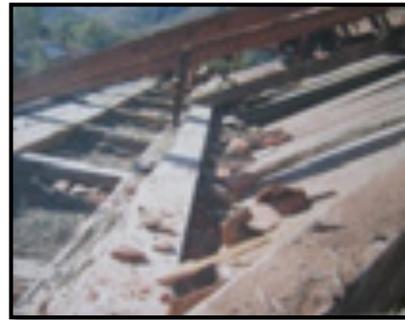
Foto 44 : Estructura de techo sin cubierta.

- Se realizaron recalces completos a todas las fundaciones a ambos lados con mampostería ciclópea de piedra natural y mortero de suelo, arena y cal.
- Se realizo una revisión de la estructura de techo y la reposición de piezas en mal estado, se conservaron las vigas y columnas principales. Se aseguro la estructura principal y la reposición de dio por tramos.

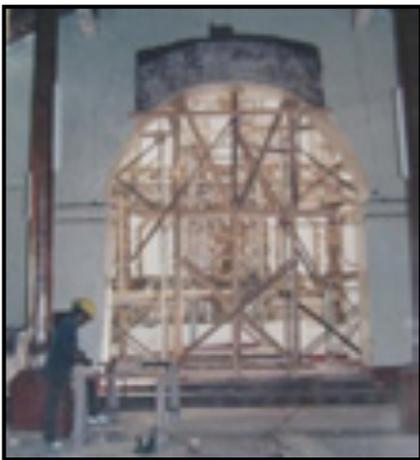
Foto 45 : Apuntalamiento del arco toral entre asamblea y presbiterio. Se puede observar detrás de los andamios, que ya se había retirado el techo del presbiterio pero no se estaba protegiendo el retablo.
