Universidad
Nacional de
Ingeniería

“PATOLOGIA Y MANTENIMIENTO VIAL EN PAVIMENTO ARTICULADO (ADOQUINADO), CARRETERA COMALAPA-CAMOAPA (12.41KM)”.

Trabajo Monográfico para optar al título de
Ingeniero Civil

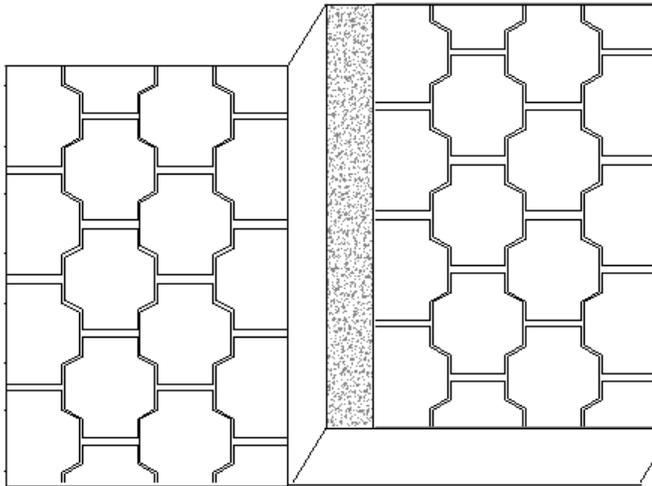
Imagen No. 9. Escalonamiento entre adoquines y confinamientos (vigas)

Es el cambio brusco de nivel entre los elementos de confinamientos y los adoquines (Sandoval, 2010, p.84).

- Error constructivo.
- Debido a la variación del nivel superior del elemento de confinamiento con los adoquines al momento de construcción.
- La cota de rasante del adoquinado quedó a un nivel superior, o en su defecto, inferior al elemento de confinamiento cuando se construyó el adoquinado (Sandoval, 2010, p.84).

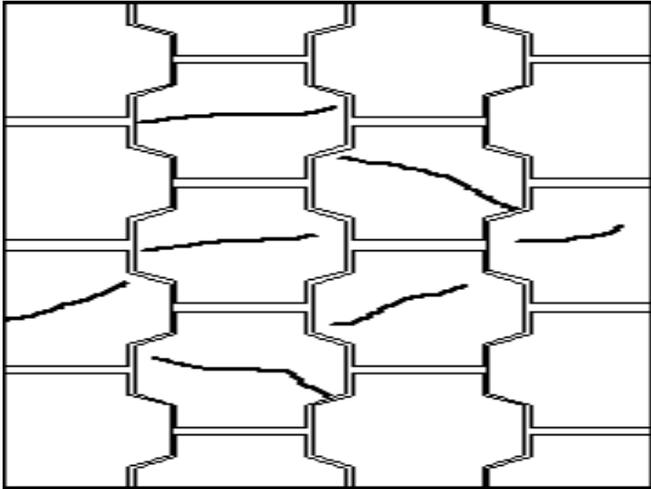
Imagen No. 11. Fracturamiento de adoquines

Es la aparición de fisuras y grietas en las piezas de adoquines. Cuando los fracturamiento llegan a evolucionar, ocurren pérdidas de material, formación de

concauidades e incrustación de objetos ajenos al pavimento (Sandoval, 2010, p.82).

- Inadecuado espesor de los adoquines.
- Inadecuado espesor de las capas de apoyo.
- Deficiencia en la calidad de los materiales de la capa de apoyo y/o de los adoquines.
- Paso de cargas extraordinarias.
- Pérdida de los materiales sellantes.
- Aflojamiento de los adoquines por acción del tránsito (Sandoval, 2010, p.82).

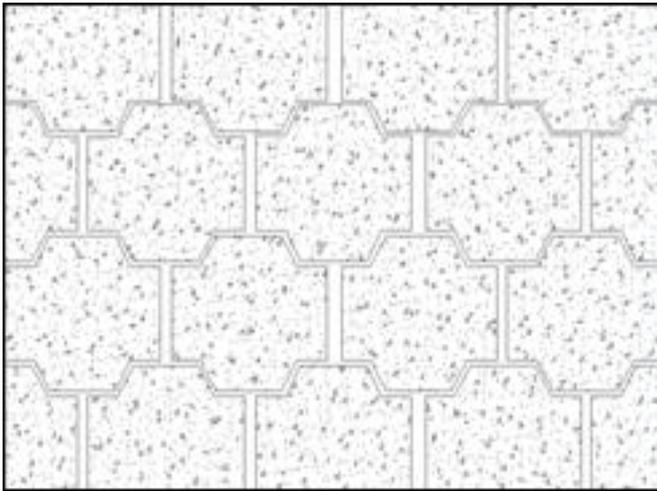
Imagen No. 12. Desgaste superficial de adoquines

Es la pérdida de finos en la superficie del adoquín, creando una textura superficial rugosa, se forman cavidades y deja expuesto el agregado grueso (Sandoval, 2010, p.80).

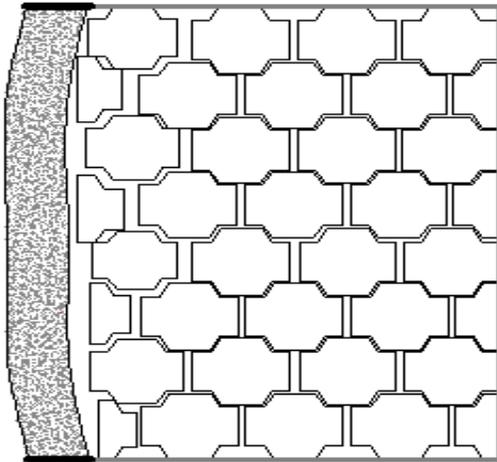
Imagen No. 13. Desplazamiento de borde.

Son corrimientos localizados de los adoquines junto a los elementos de confinamiento (bordillo) (Sandoval, 2010, p.81).

- Falla localizada en el lugar de construcción del elemento, inadecuada construcción y diseño del elemento de confinamiento.
- Por las cargas del tránsito (Sandoval, 2010, p.81).

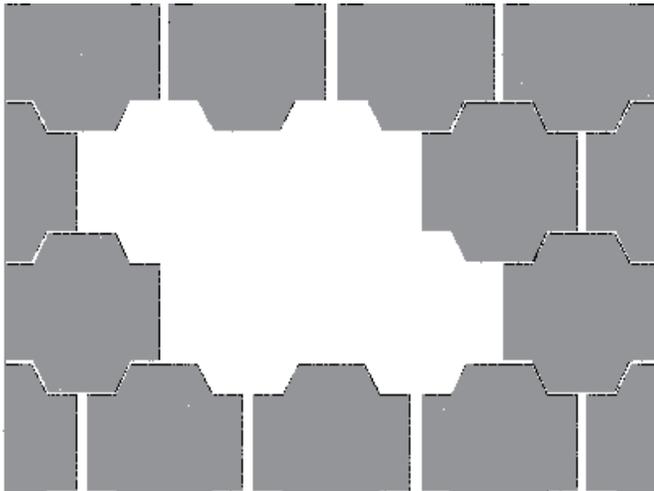
Imagen No. 14. Adoquines faltantes.

Son áreas puntuales en la carretera pavimentada donde hace falta adoquines.

- Desprendimiento de adoquines por ancho excesivo en juntas y falta de sello de adoquín.
- Adoquines fracturados por la acción del tránsito.
- Aflojamiento de los adoquines por pérdida de los materiales sellantes.
- Efectos de la intemperie.
- Pérdida de la cama de arena (se debe a infiltración de agua por las juntas erosionando la cama de arena desestabilizando la trabazón entre adoquines de concreto y por ende se da la pérdida de adoquines de concreto).
- Proceso constructivo (SIECA, 2010, p.339).

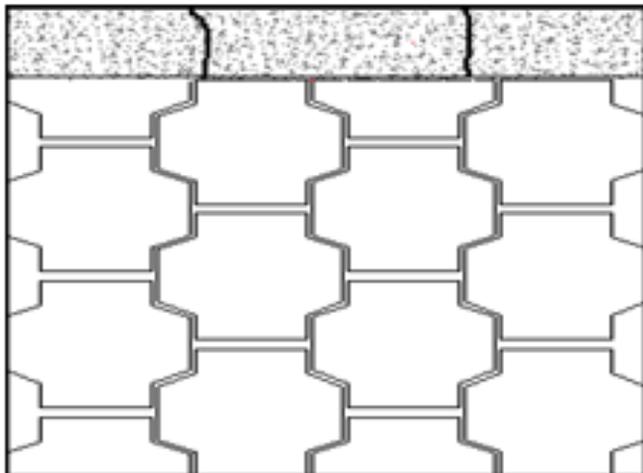
Imagen No. 15. Fracturamiento de confinamientos externos (bordillo)

Es el deterioro y destrucción parcial o total de los confinamientos externos. En estados avanzados de deterioro, se presenta pérdida de material, permitiendo la incrustación de partículas y objetos extraños al pavimento (Sandoval, 2010, p.82).

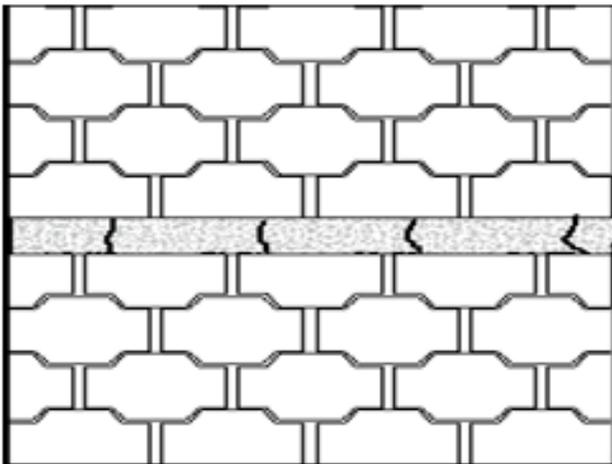
Imagen No. 16. Fracturamiento de confinamientos internos (vigas)

Es el deterioro y destrucción parcial o total de los confinamientos internos. En estados avanzados de deterioro se presenta pérdida de material, permitiendo la incrustación de partículas y objetos extraños al pavimento (Sandoval, 2010, p.83).

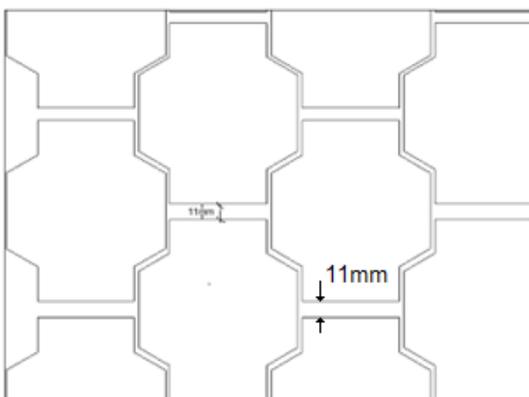
Imagen No. 17. Ancho excesivo de juntas

Es una separación entre juntas superior a 5 milímetros, permitiendo la pérdida de arena de sello y la incrustación de partículas a través de las juntas, propiciando la destrucción de las aristas de los adoquines (Sandoval, 2010, p.85).

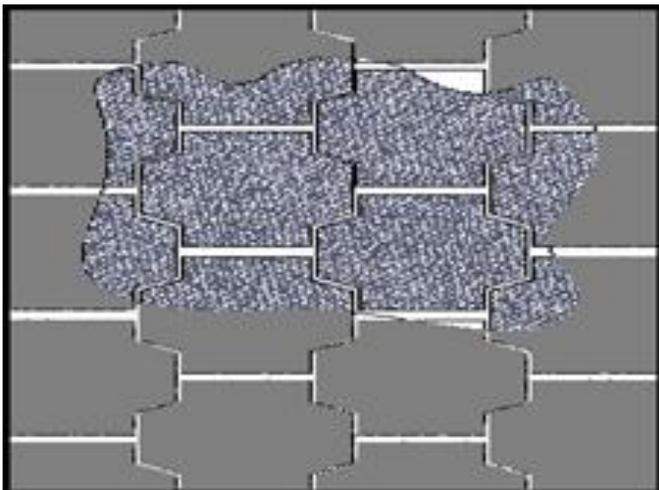
Imagen No. 18. Pérdida de arena y bombeo

Es la aparición de partículas de arena alrededor y sobre los adoquines (Sandoval, 2010, p.80).

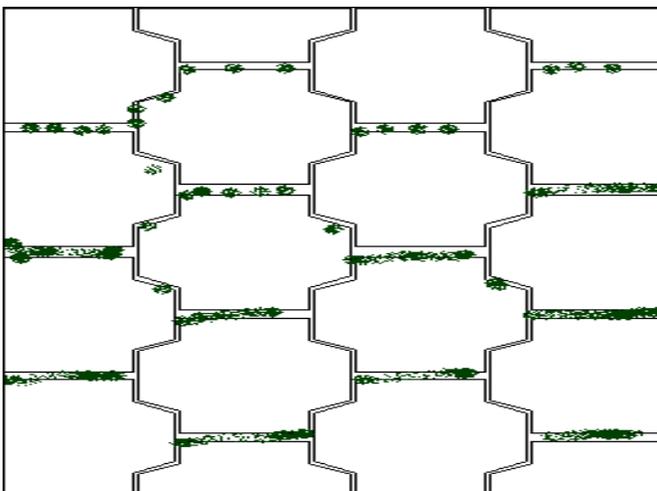
Imagen No. 19. Vegetación en la Calzada

Es la invasión o crecimiento de vegetación a través de las juntas en la calzada. La vegetación puede llegar a levantar el adoquinado (Sandoval, 2010, p.85).

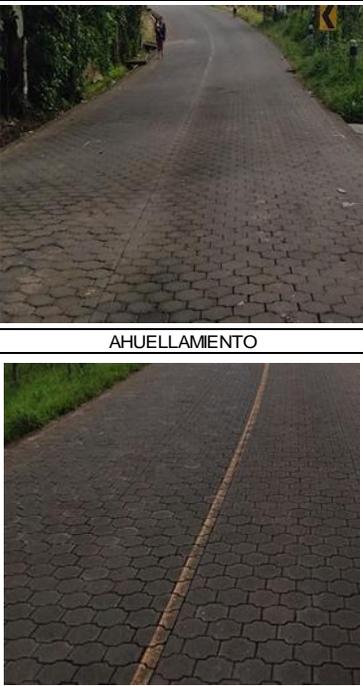
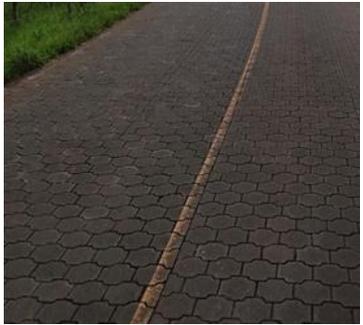
Tabla No. 25 Formatos de inspección de daños superficiales, Muestra 02

Deformaciones	Depresiones						
	Escalonamiento entre adoquines.						
	Escalonamiento entre adoquines y confinamientos internos						
	Abultamiento o Hundimiento.						
	Desplazamiento de borde						
Fallas	Ahuellamientos						x
	Fracturamiento de adoquines						
	Desgaste superficial de adoquines.						
	Restricción de borde o desplazamiento de borde.						
	Adoquines faltantes.						
Juntas y otros.	Fracturamiento de confinamientos externos (bordillo).						
	Fracturamiento de confinamientos internos (vigas).						
	Ancho excesivo de juntas						
	Pérdida de arena y bombeo		x	AHUELLAMIENTO

Media	M			
			Alta	A			
N° Muestra	Daño		Severidad	área (m²)			
MUESTRA 2	AHUELLAMIENTO		0.00	65.00			
			0.00				
			65.00				
	PERDIDA DE ARENA Y BOMBEO		0.00	6,435.00

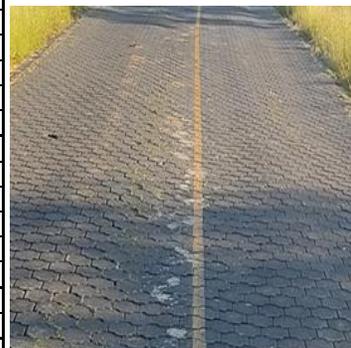
FORMATO DE INSPECCIÓN DE DETERIOROS PARA PAVIMENTOS ARTICULADOS			
UBICACIÓN:		UNIDAD DE MUESTREO	
COMALAPA-CAMOAPA		V MUESTRA	
ESTACION:		ÁREA DE MUESTREO	
KM 118+000 - 119+000		6,500.00	
INSPECCIONADO POR:		FECHA:	
ALVARO TRAÑA		NOVIEMBRE DEL 2022	
Deterioro		IMAGEN	
Clase	Tipo		
Deformaciones	Depresiones		
	Escalonamiento entre adoquines.		
	Escalonamiento entre adoquines y confinamientos internos		
	Abultamiento o Hundimiento.		
	Desplazamiento de borde		
Fallas	Ahuellamientos		
	Fracturamiento de adoquines		
	Desgaste superficial de adoquines.		
	Restricción de borde o desplazamiento de borde.		
	Adoquines faltantes.		
Juntas y otros.	Fracturamiento de confinamientos externos (bordillo).		
	Fracturamiento de confinamientos internos (vigas).		
	Ancho excesivo de juntas		
	Pérdida de arena y bombeo		x
	Severidad	Baja	B
		Media	M
		Alta	A
			PERDIDA DE ARENA Y BOMBEO
N° Muestra	Daño	Severidad	área (m²)
MUESTRA 5	PERDIDA DE ARENA Y BOMBEO	0.00	1,950.00

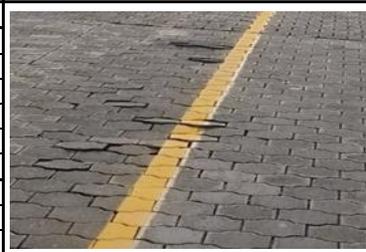
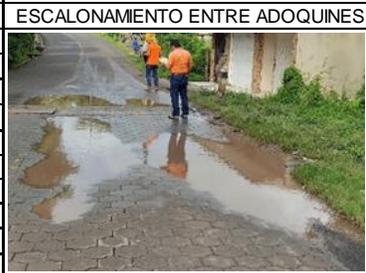
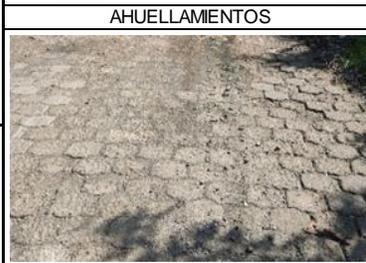
0.00	
		18.23	
	AHUELLAMIENTOS	0.00	260.00
		0.00	
		260.00	
	DESGASTE SUPERFICIAL DE ADOQUINES	0.00	132.00
		0.00	
		132.00	
	ADOQUINES FALTANTES (BACHES)	0.00	3.31

DESGASTE SUPERFICIAL DE ADOQUINES

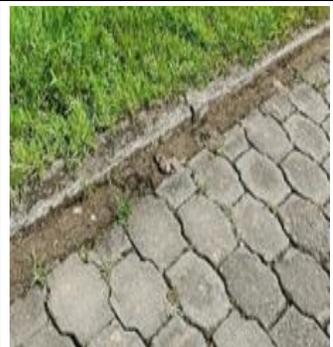
Deformaciones	Depresiones		
	Escalonamiento entre adoquines.		
	Escalonamiento entre adoquines y confinamientos internos.		
	Abultamiento o Hundimiento.		
	Desplazamiento de juntas		
Fallas	Ahuellamientos		
	Fracturamiento de adoquines		
	Desgaste superficial de adoquines.	x	
	Restricción de borde o desplazamiento de borde.	x	
	Adoquines faltantes (baches)		
Juntas y otros.	Fracturamiento de confinamientos externos (bordillo).	x	
	Fracturamiento de confinamientos internos (vigas).		
	Ancho excesivo de juntas		
	Pérdida de arena y bombeo		
	Severidad	Baja	B
		Media	M
		Alta	A
N° Muestra	Daño	Severidad	área (m²)
MUESTRA 12	DESGASTE SUPERFICIAL DE ADOQUINES	0.00	27.97

0.00	
		27.97	
	DESPLAZAMIENTO DE BORDE	0.00	42.75
		0.00	
		42.75	
	FRACTURAMIENTO DE CONFINAMIENTOS EXTERNOS	0.00	2.25
		0.00	
		2.25
