Volumen 1 - Número 2
Diciembre 2016
ISSN 2518-2943

Metodología para evaluación de daños en edificios patrimoniales por afectación sísmica

Methodology for assessing damages in heritage buildings due to seismic damage

Tamez, Gundel y Aguilar, Erasmo
(gundel.tamez@gmail.com / ark.joe07@gmail.com)

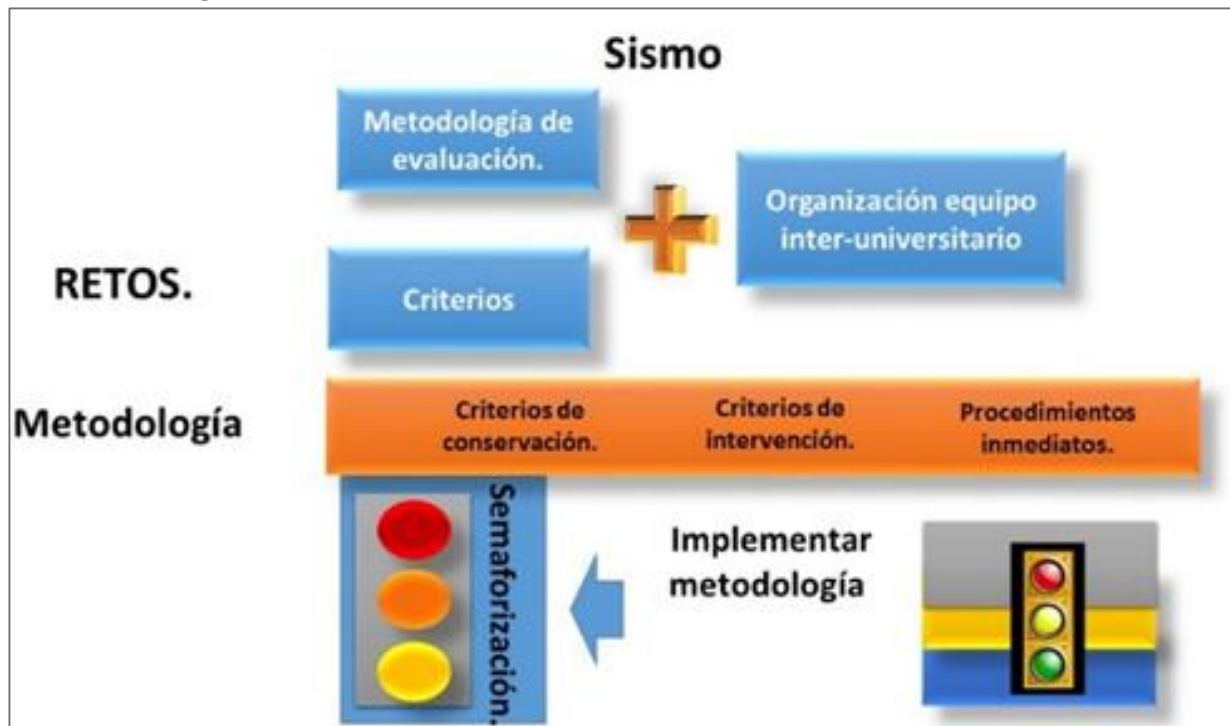
Se estableció una metodología organizada en dos etapas que, sin dejar de seguir los procedimientos de valoración del patrimonio, permitió integrar una variante sobre el nivel de alerta de daños que se traduce en la gestión de riesgo integrando una herramienta metodológica denominada semaforización. La semaforización establece la clasificación de daños según el riesgo de uso y conservación: de rojo como máximo riesgo pasando por el naranja como medio y amarillo como daños de tipo estéticos (ver figura 3).

Figura 3: Semaforización

La clasificación con el método de semaforización en tres niveles de daños: rojo como la máxima alerta que requiere ser atendida

a lo inmediato, naranja como daño que puede poner en riesgo a corto plazo el bien patrimonial, y amarilla que requiere ser atendida pero no pone en riesgo al bien.
