UNIVERSIDAD NACIONAL DE INGENIERÍA FACULTAD DE ARQUITECTURA

**INVESTIGACIÓN MONOGRÁFICA PARA OPTAR AL TÍTULO DE
ARQUITECTO**

ANÁLISIS DE LA OBRA ARQUITECTÓNICA DE JULIO VILLA ARGÜELLO

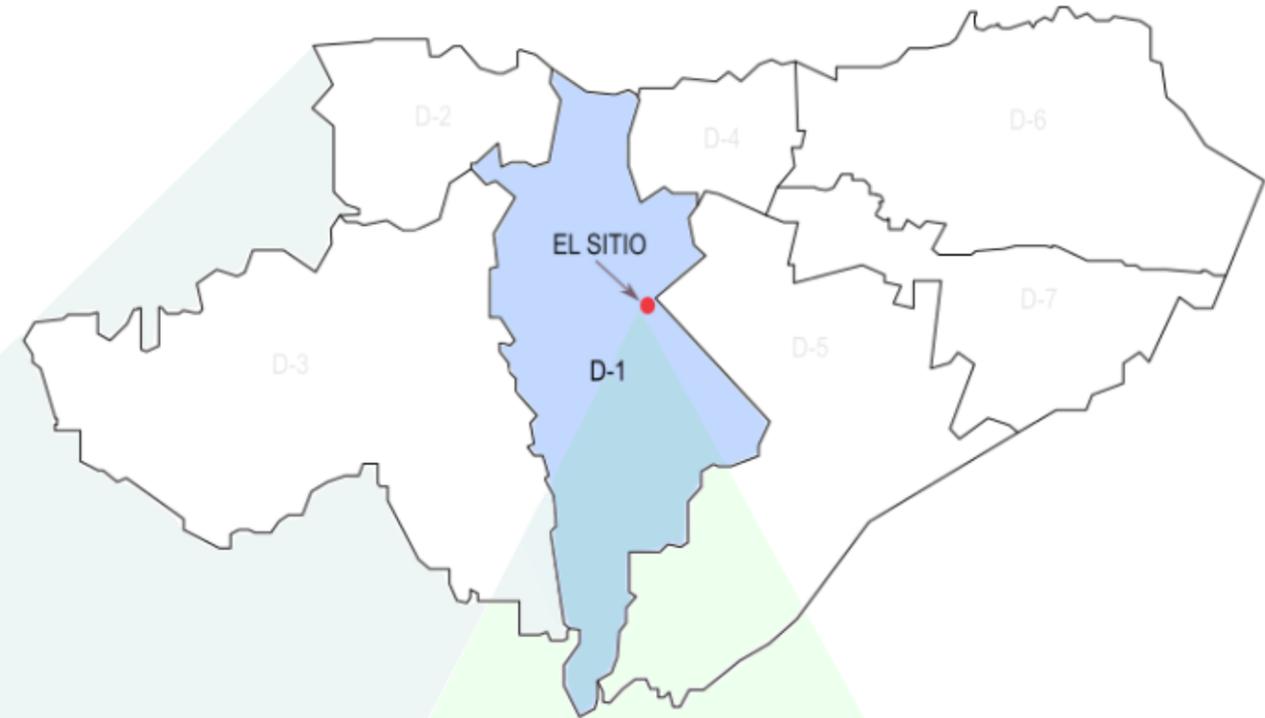
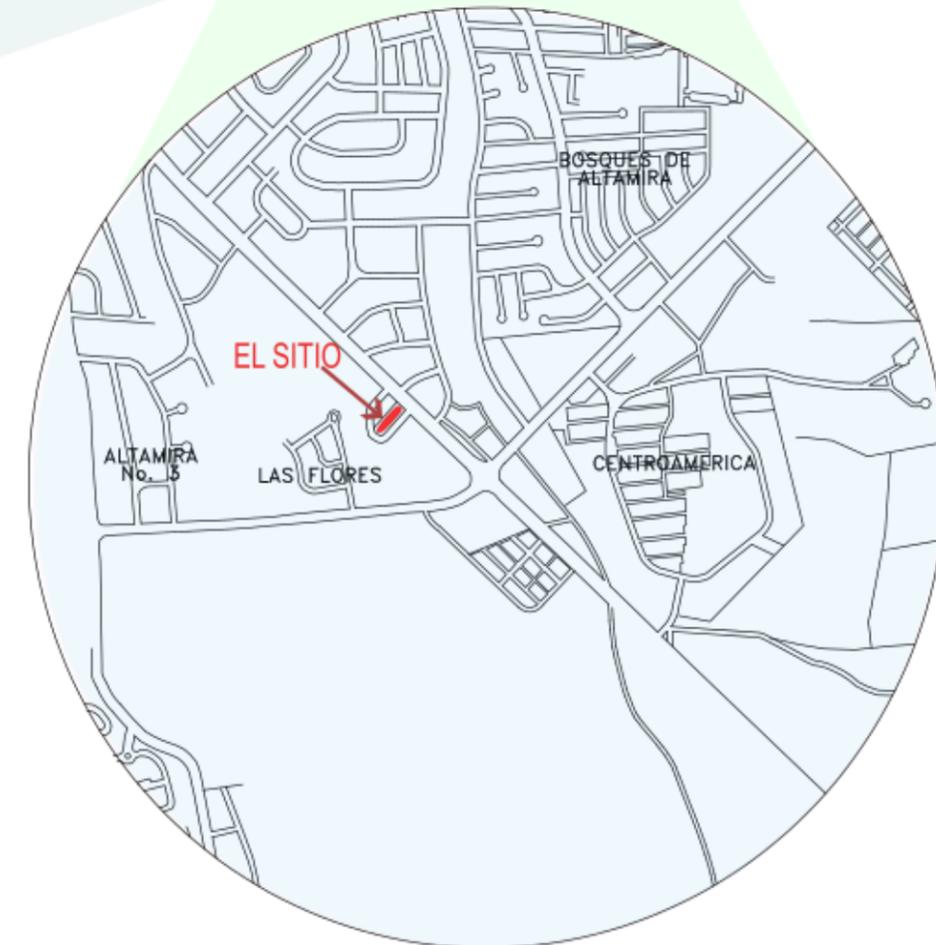
Plano 1. Macro y micro localización R. Bel Air

La Residencia Bel Air se encuentra localizada donde es hoy en día el Colegio Anglo americano.

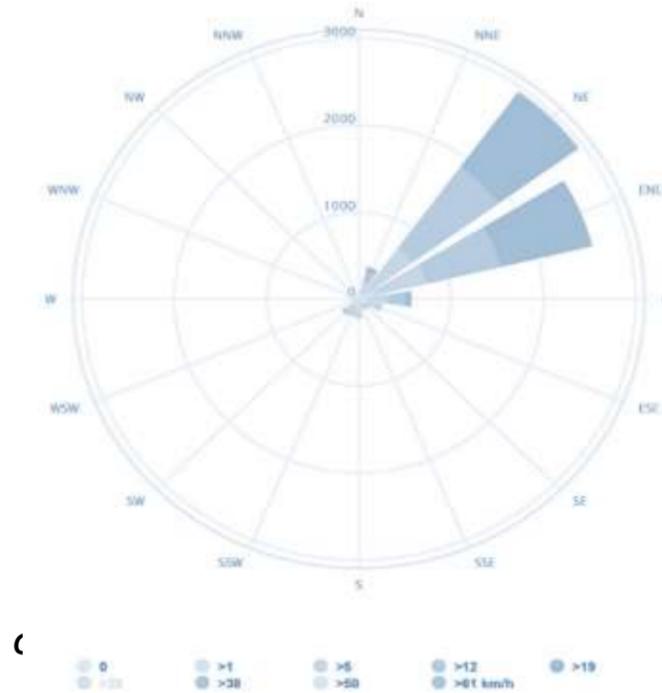
En lo que respecta al clima, se observa una trayectoria predominante del viento hacia el Oeste, como se refleja en la rosa de los vientos presentada en el **Gráfico 8** Aunque se pueden identificar ocasionalmente vientos del Noreste, la preponderancia general históricamente está orientada hacia el Este. Esta información resulta esencial para la comprensión de la circulación atmosférica en la región, lo cual puede tener implicaciones directas en la dispersión de

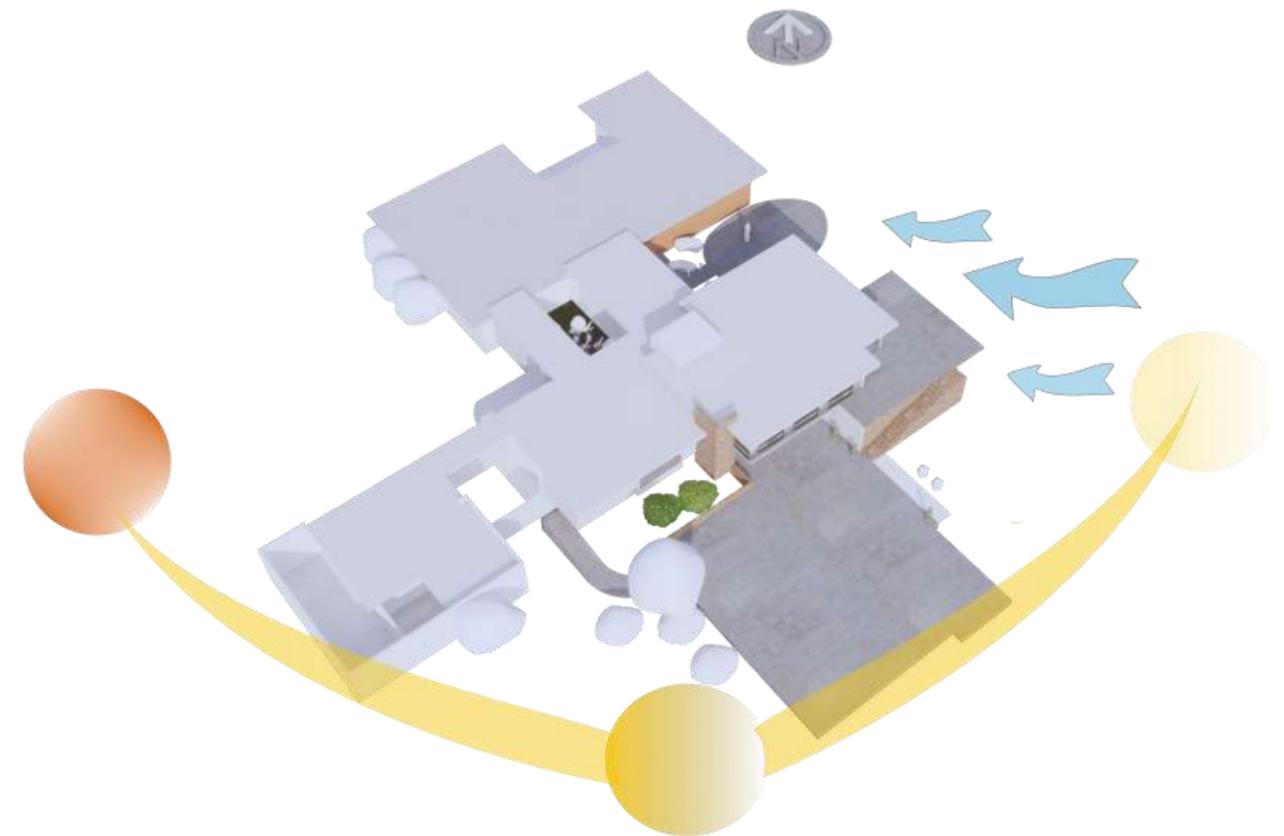
En la ciudad de Managua, el soleamiento es una de las mayores afectaciones climáticas debido a la intensidad solar. La zona oeste siempre será la más afectada (véase **Gráfico 9**), al igual que la zona sur; hecho justificado por la relación de recorrido-intensidad solar, es decir, las horas más calientes del día están proyectadas hacia el sur y oeste, que corresponden con la tarde hasta el ocaso.

Gráfico 9. Asoleamiento/vientos Residencia Belair
Fuente: Pérez, I, Uriarte, J., Gomez, M. (2023)

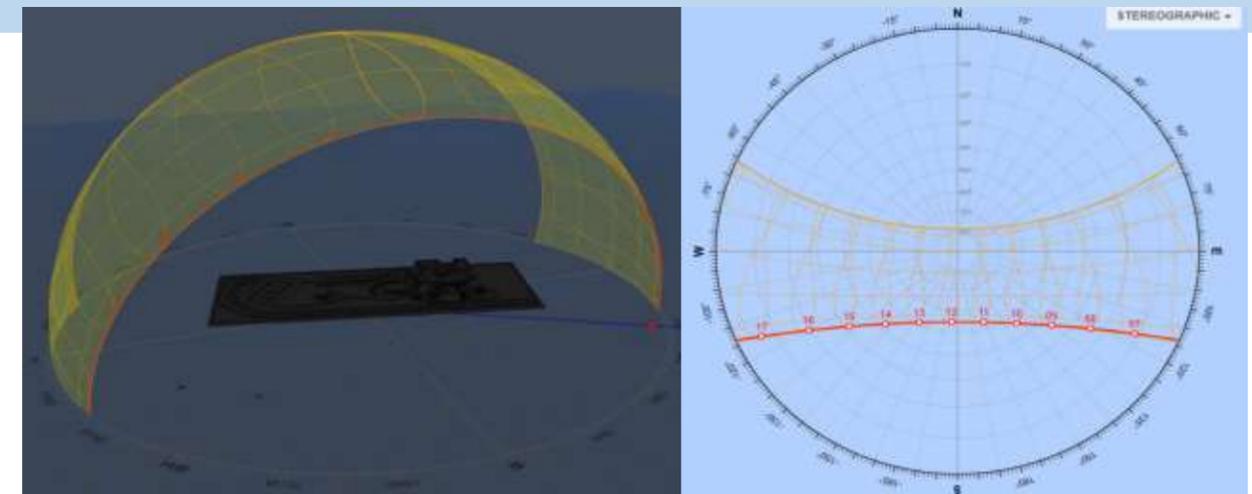
Gráfico 10. Análisis solar del amanecer-Residencia Belair.

Para el respectivo análisis se toma como referencia el día 1 de enero del 2023, cuyo amanecer se dio a las 6:06 AM con un azimut de 113.40° a una altura de -0.34° , mientras que al mediodía -un azimut de -175.42° a una altura de 54.76° y la puesta del sol a las 5:31 PM con un azimut de -113.40° a una altura de 54.76° a una altura de -0.33° .

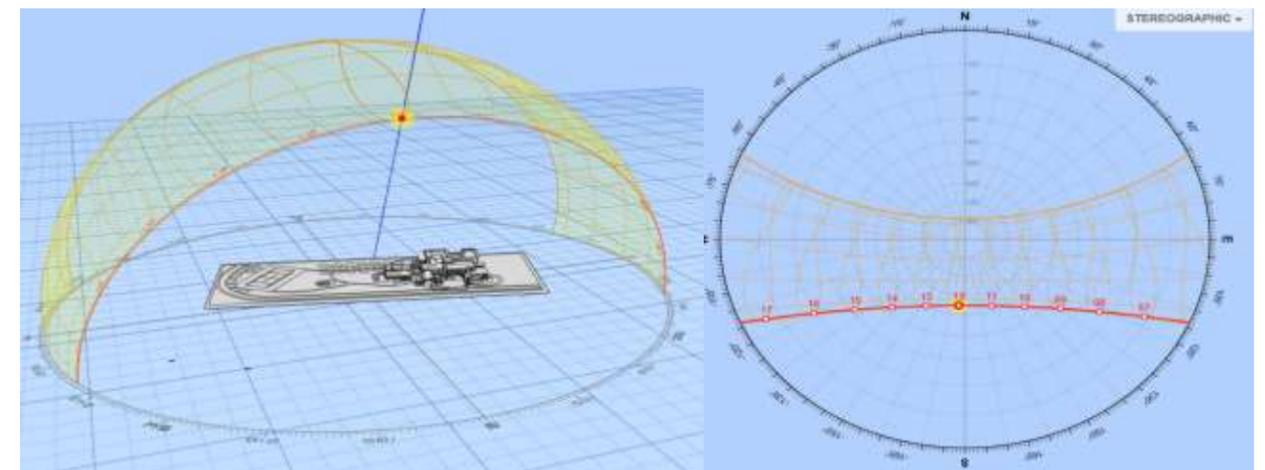
Gráfico 12. Análisis solar 12:00 PM-Residencia Belair.

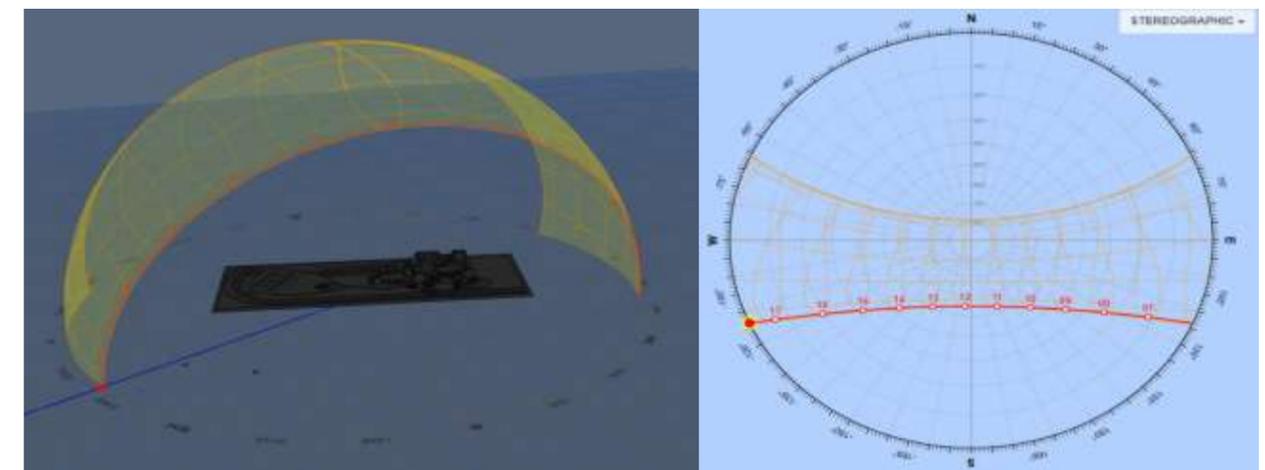
Gráfico 11. Análisis solar 5:31 PM-Residencia Belair.

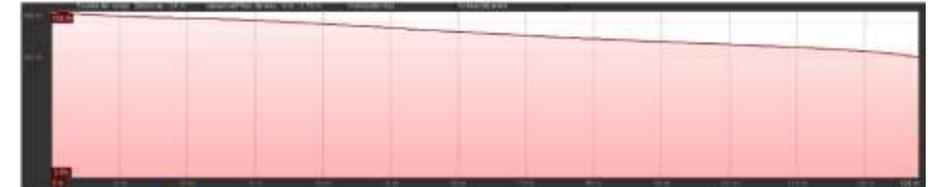
Gráfico 17. Perfil de terreno natural (de este a oeste).
Fuente: Google Earth

La propuesta de Villa resolvió el problema de la pendiente noroeste del terreno a través de una cuidadosa manipulación del terreno mediante movimientos de tierra, lo que resultó en la creación de un montículo (ver Foto 15). Este montículo se aprovechó y adaptó de manera ingeniosa para jugar con los diferentes niveles del inmueble en especial de las terrazas, todo esto sin comprometer la funcionalidad ni la relación entre los diferentes espacios.

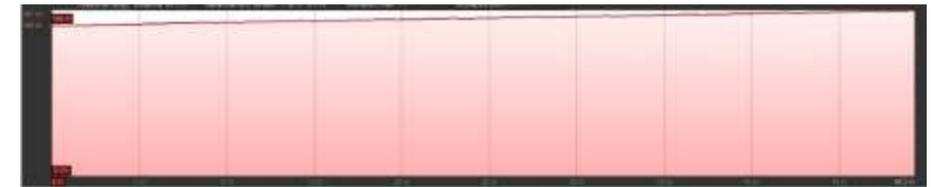
Gráfico 17. Perfil de terreno natural (de norte a sur)
Fuente: Google Earth

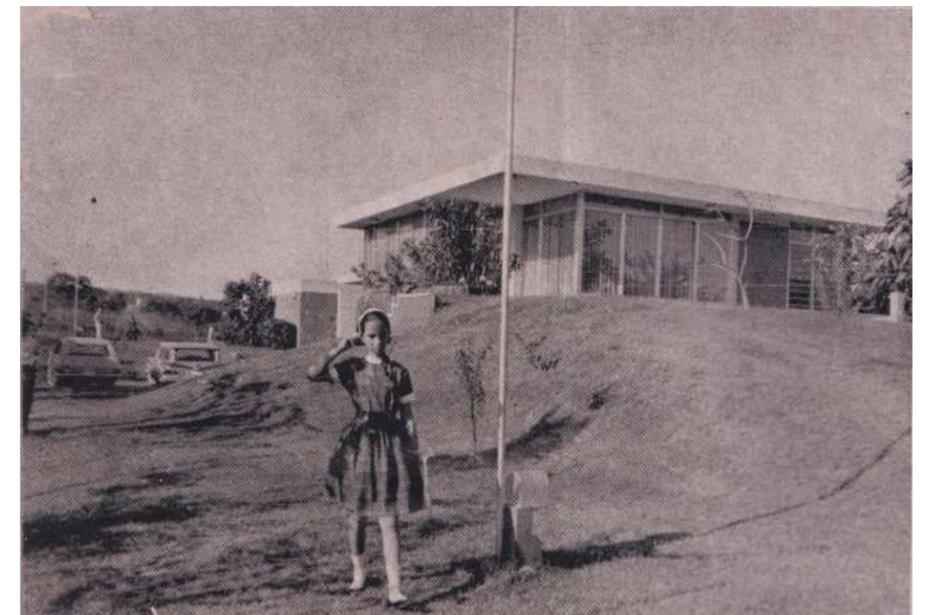
Foto 15. Residencia Belair
Nota: Vista desde la carretera Fuente: Revista ANIA

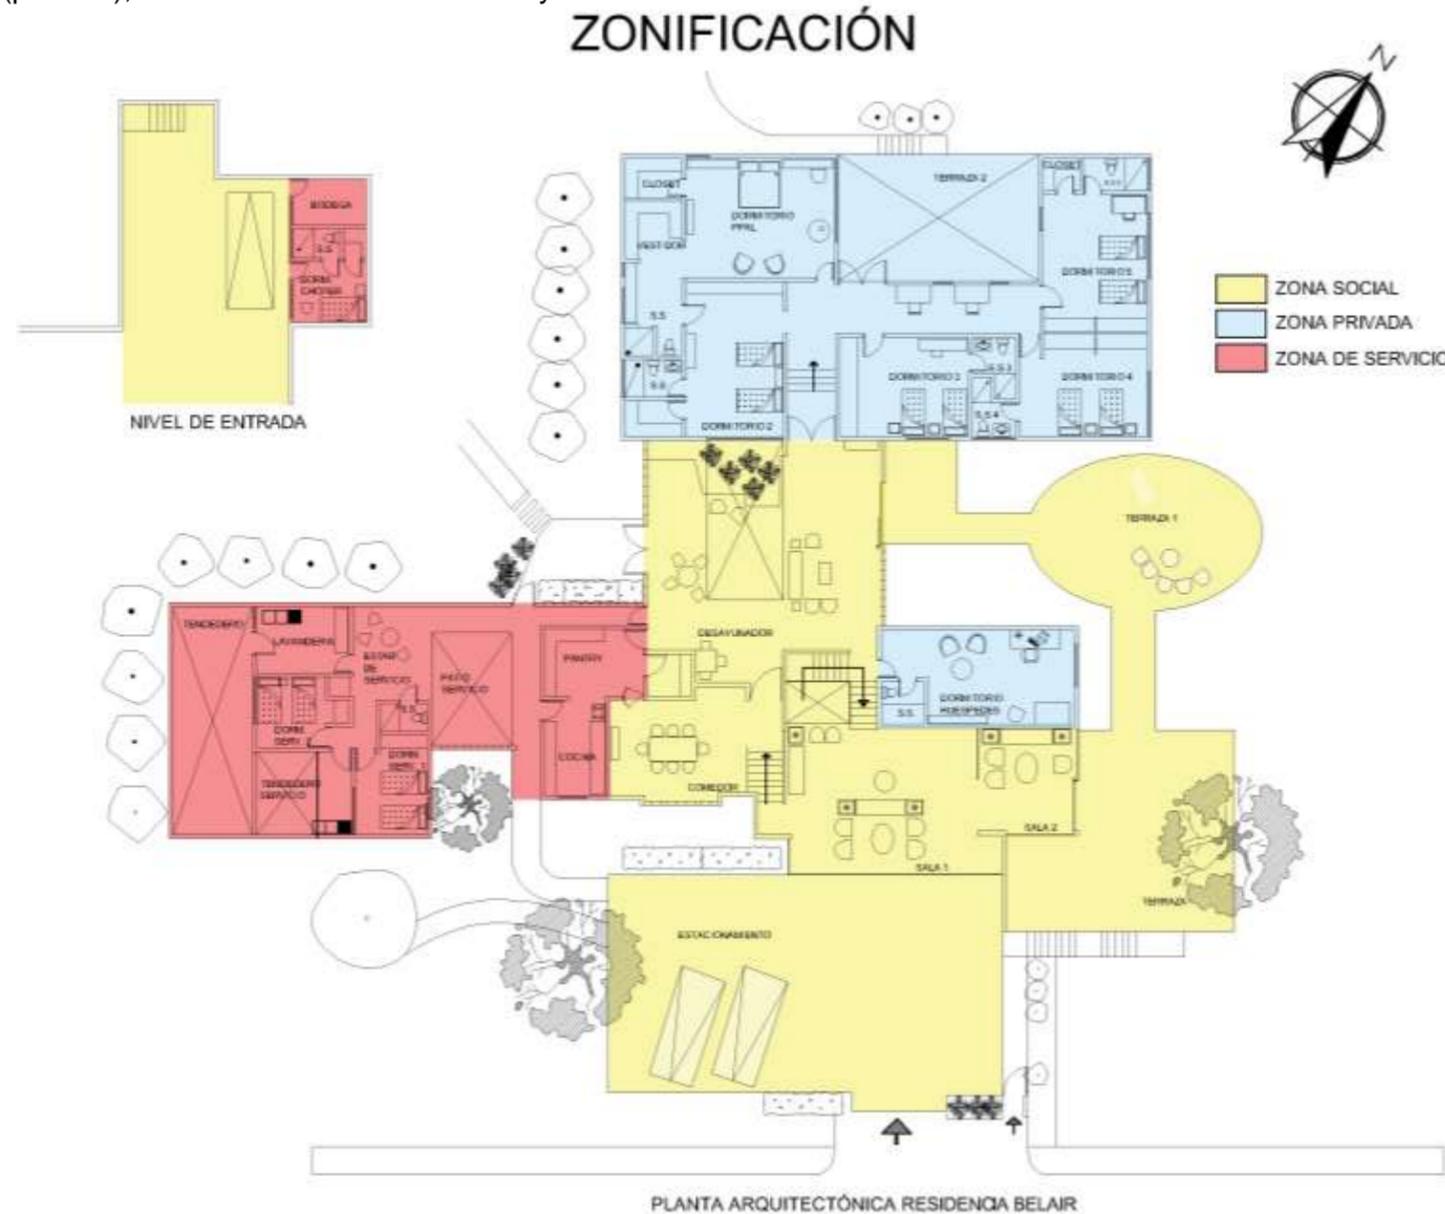
La cantidad y relación de ambientes solicitados por el cliente fueron resueltos por Villa de manera satisfactoria, mediante la clara delimitación de las tres zonas de la vivienda (Social, privada y de servicio) como se aprecia en el **Gráfico 18**, delimitadas por las circulaciones horizontales (pasillos), sin sacrificar la funcionalidad y estética del inmueble.

Gráfico 18. Zonificación Residencia Bel Air

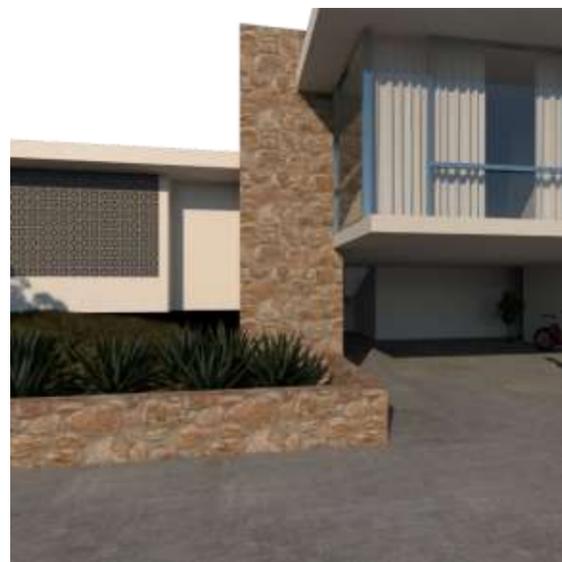
Ilustración 2. Piedra laja.

La incorporación del ladrillo aparente como material estructural permitió no solo reducir los costos de construcción, sino también proporcionar una mayor resistencia y estabilidad a la edificación. Este material, combinado con la utilización de laja en las paredes y pisos, no solo cumplió con las funciones estructurales, sino también brindó un aspecto estético rústico y agradable.

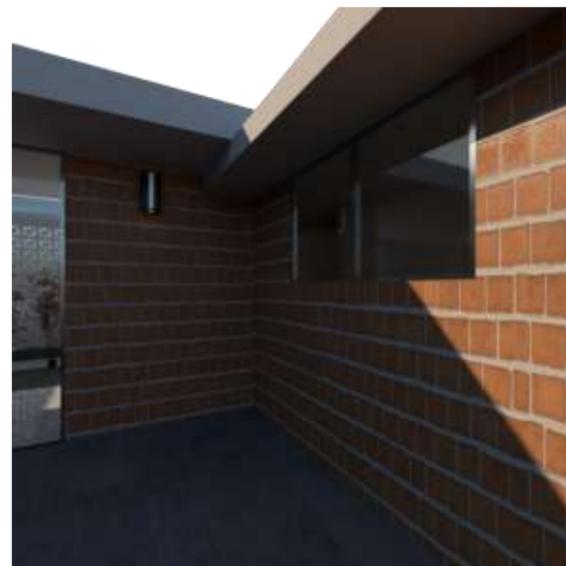
Ilustración 3. Ladrillo aparente en paredes.

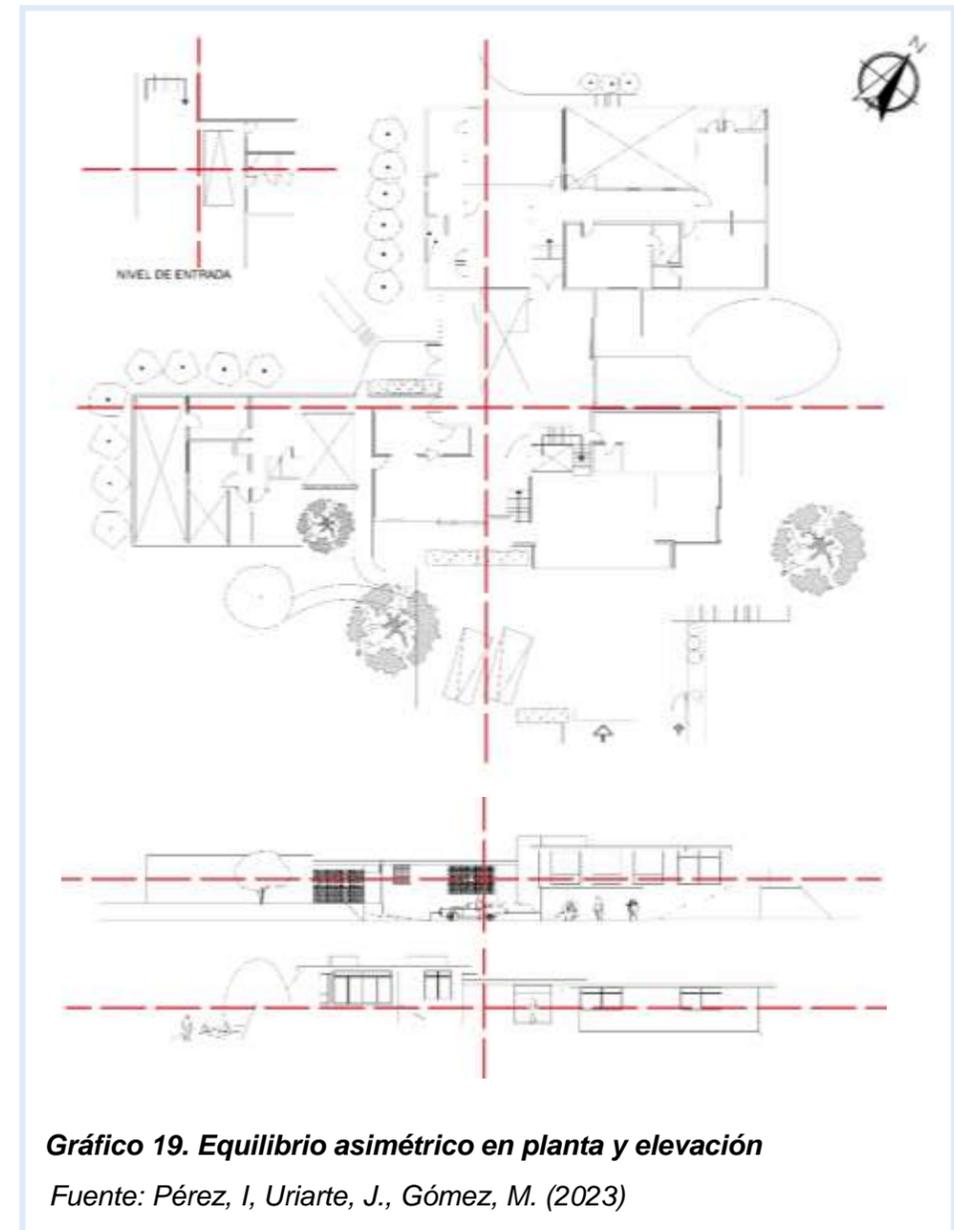
El análisis de la composición en estudio se aborda dividida en dos ejes fundamentales: el eje transversal y el eje longitudinal. Estos ejes se definen a partir del centro

Gráfico 19. Equilibrio asimétrico en planta y elevación

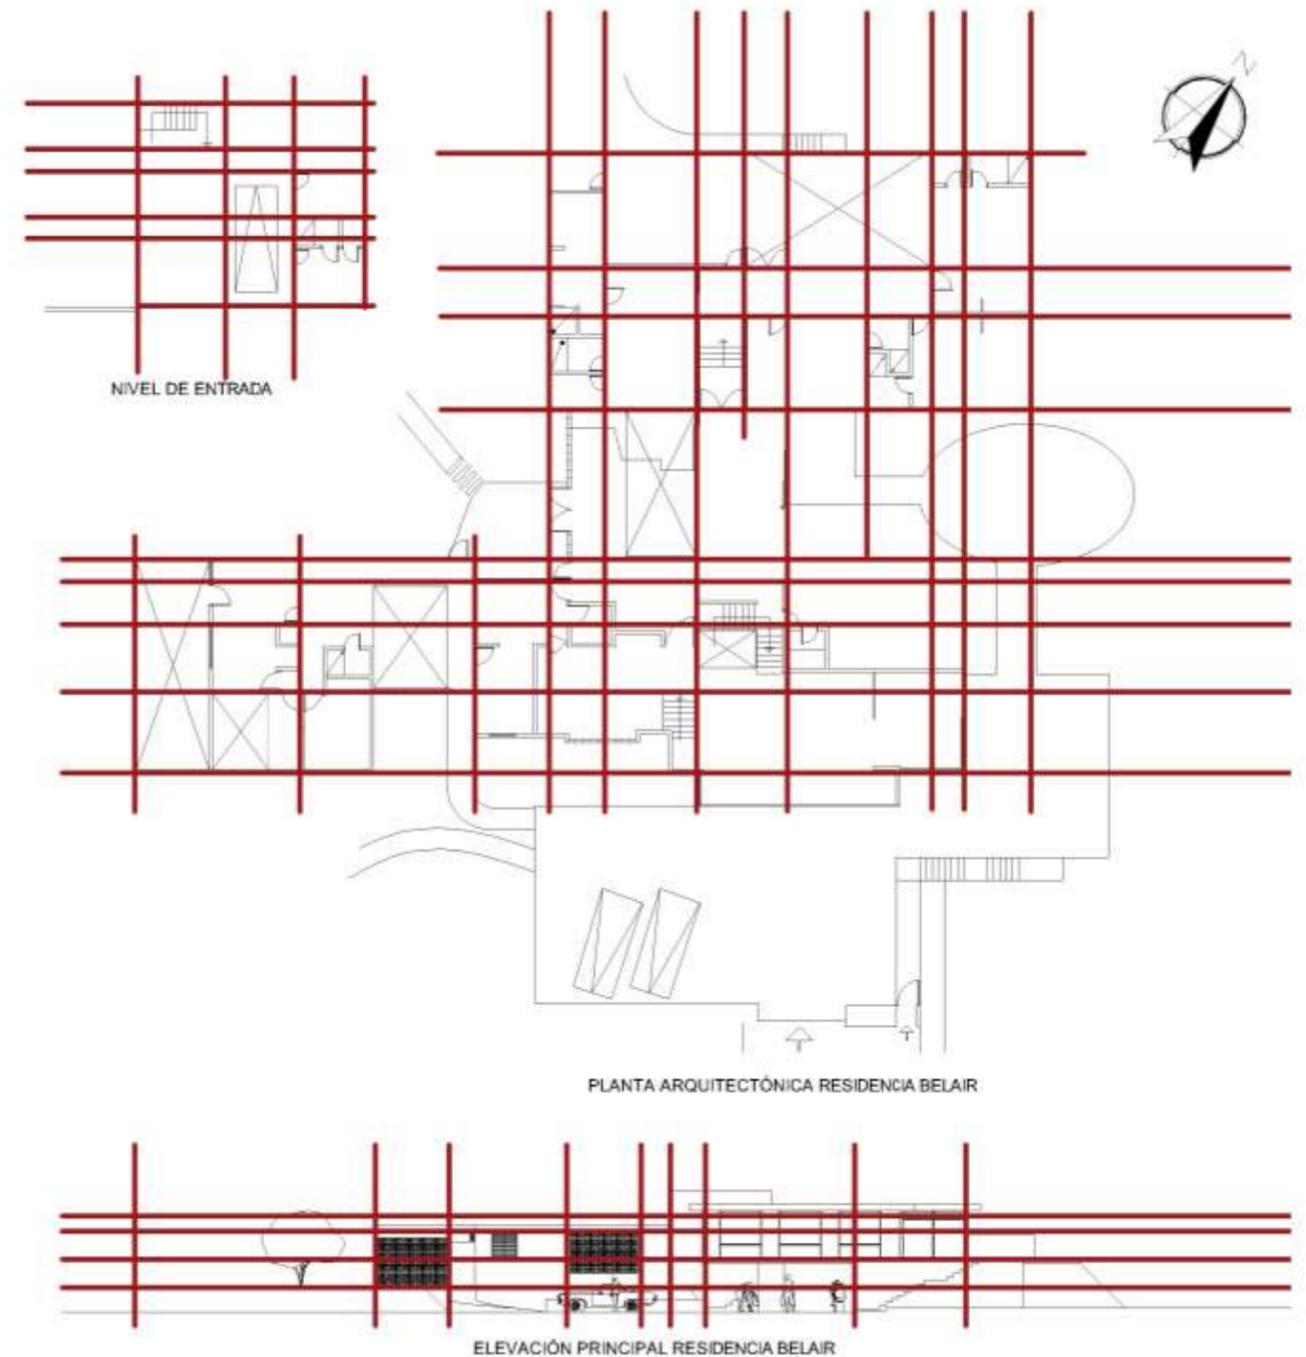
La continuidad de la forma es otro factor importante en la creación de unidad. La residencia muestra una forma consistente y coherente en todos sus componentes, lo cual refuerza la sensación de unidad en el conjunto. La repetición de elementos arquitectónicos similares a lo largo de la estructura, como el uso de líneas horizontales o verticales en las fachadas, también contribuye a esta sensación de continuidad y unidad estética.

Gráfico 20. Ortogonalidad en planta y elevación

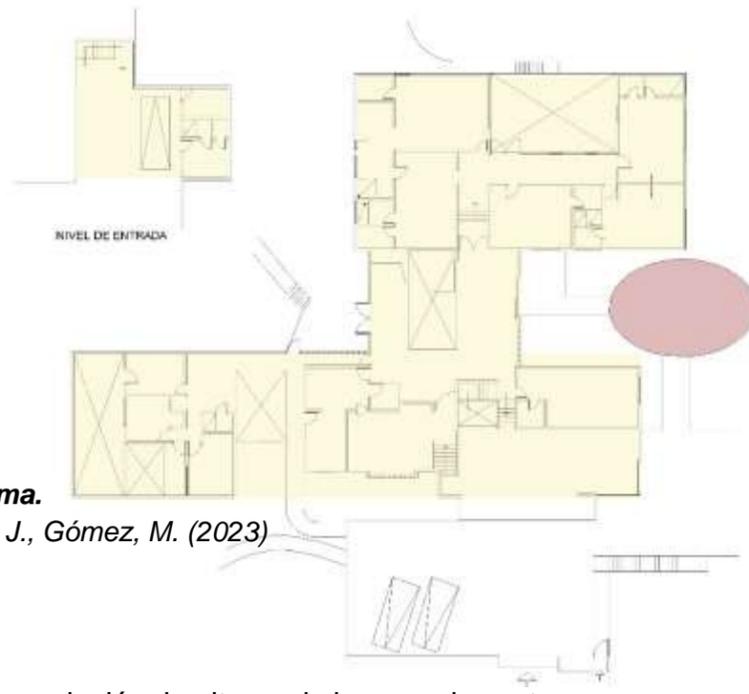
Contraste de forma: en este caso la combinación de líneas rectas y curvas, reflejan este contraste en la planta arquitectónica, tal como se muestra en el **Gráfico 21**.

Gráfico 21. Contraste por forma.

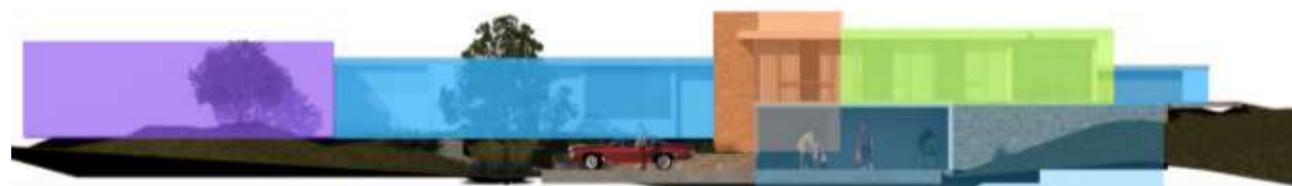
Contraste de tamaño: se aprecia la variación de alturas de las paredes externas, representadas en el **Gráfico 23**, mediante rectángulos de colores. La presencia de elementos grandes y pequeños, crea una sensación de jerarquía y énfasis en ciertas partes del diseño como por ejemplo el volumen de revestido de laja en el centro supone mayor importancia por su altura y textura.

Gráfico 23 Contraste de tamaño, Residencia Belair.

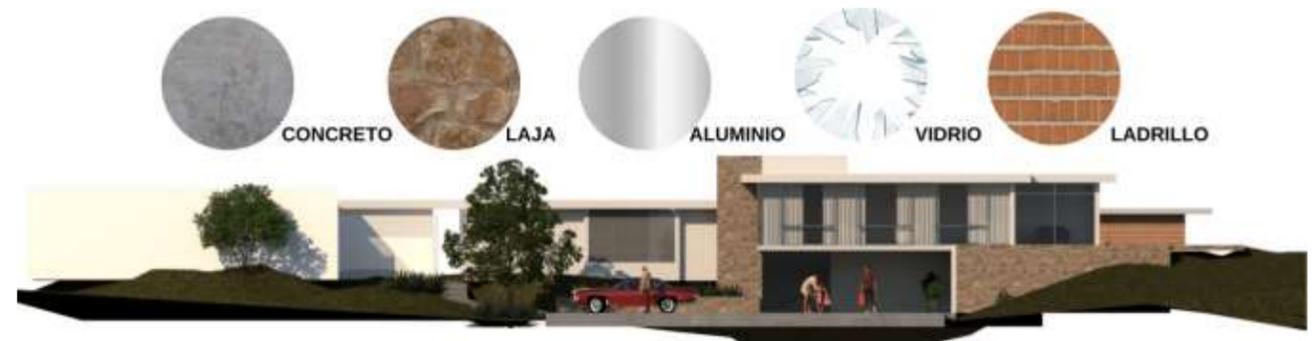
Contraste de materiales y texturas: el edificio utiliza materiales de revestimiento contrastantes para crear texturas visuales interesantes. En el **Gráfico 22** se aprecia la combinación de materiales con texturas rugosas, como la piedra laja áspera o el ladrillo aparente expuesto, y

superficies lisas, como el vidrio o el aluminio en marcos de ventanas, genera un contraste táctil y visual.

Gráfico 22. Contraste por materiales y texturas

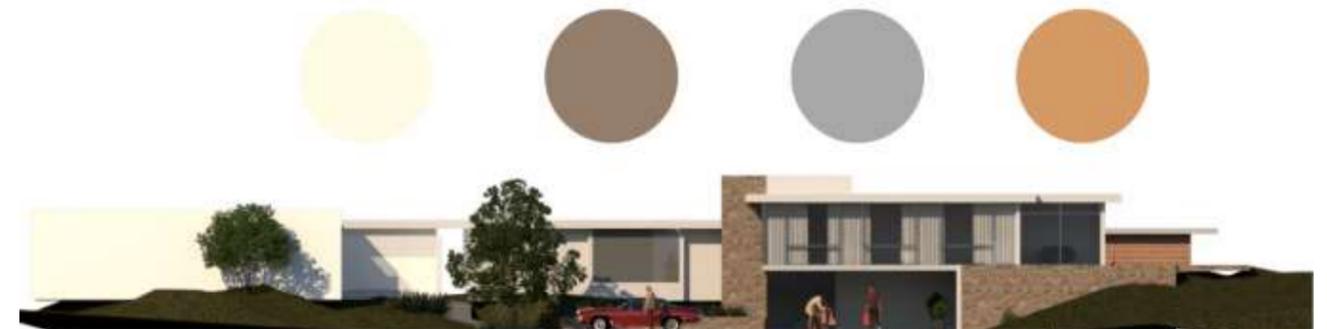
Implica el uso de colores opuestos o diferentes en los elementos arquitectónicos para crear un efecto llamativo. Por ejemplo, una fachada principal de color claro con detalles en colores originales de la piedra, del ladrillo.

Gráfico 24 Contraste por colores, Residencia Bel Air

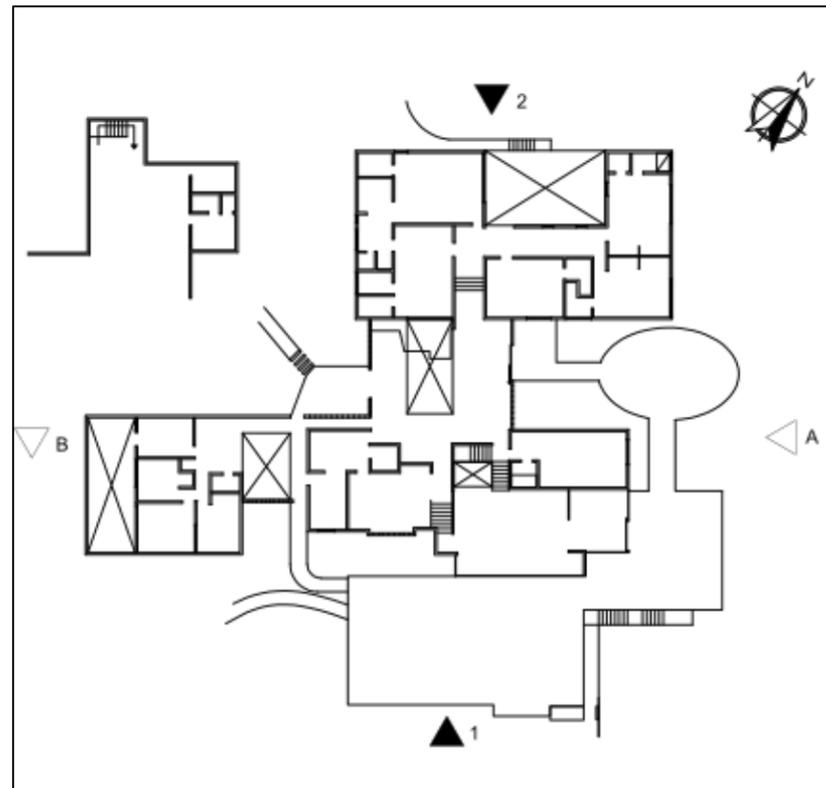
El análisis formal de la residencia Bel Air según este método implica el estudio de varios aspectos, como la distribución de masas, la relación entre espacios interiores y exteriores, la jerarquía de elementos arquitectónicos, la repetición de formas y otros elementos de diseño. Dicho inicia con la representación del emplazamiento (ver **Gráfico 26**), la planta arquitectónica (ver **Gráfico 25**), las elevaciones (ver **Gráfico 27**) y las secciones Arq. (ver **Gráfico 28**). Cabe destacar que estos elementos serán desglosados para estudiar la forma, eliminando toda ornamentación, vegetación y mobiliario interno y externo.

Gráfico 25. Planta Arq.-Residencia Bel Air
Fuente: Pérez, I, Uriarte, J., Gómez, M. (2023)

En este caso, se conservan las terrazas externas, ya que desempeñan un papel esencial en la forma y cohesión de la planta.

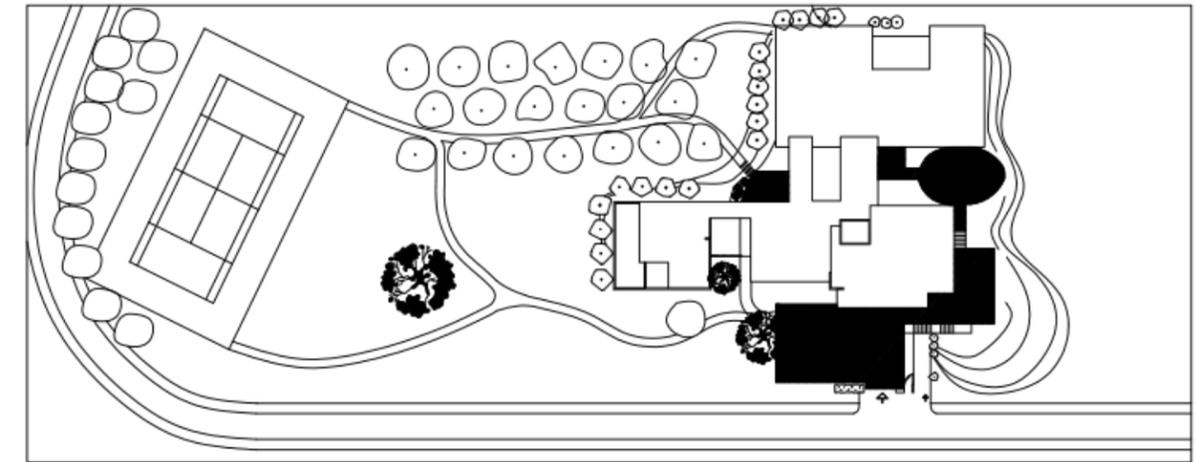
Gráfico 26 Emplazamiento Residencia Bel Air
Fuente: Pérez, I, Uriarte, J., Gómez, M. (2023)

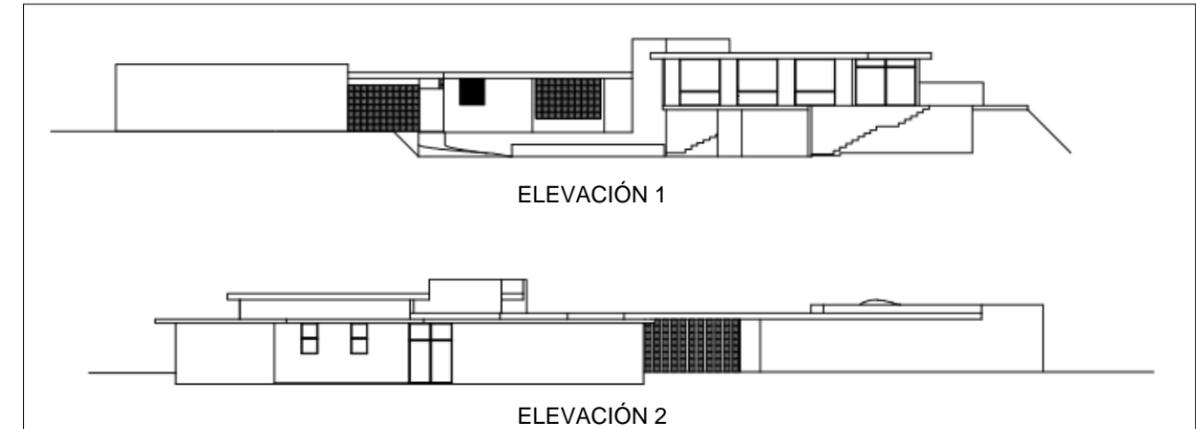
Gráfico 27. Elevaciones Residencia Bel Air
Fuente: Pérez, I, Uriarte, J., Gómez, M. (2023)

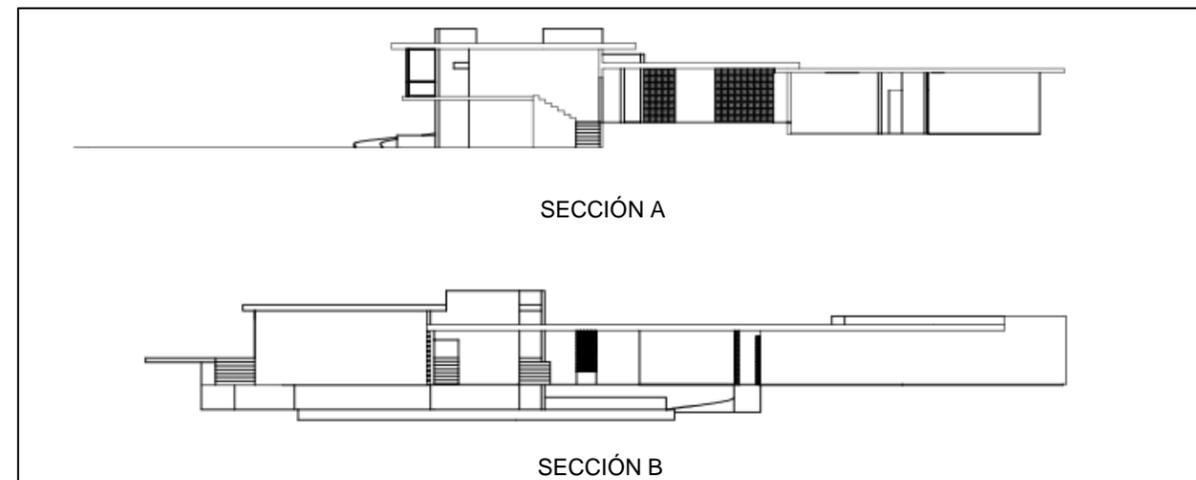
Gráfico 28 Secciones Residencia Bel Air
Fuente: Pérez, I, Uriarte, J., Gómez, M. (2023)

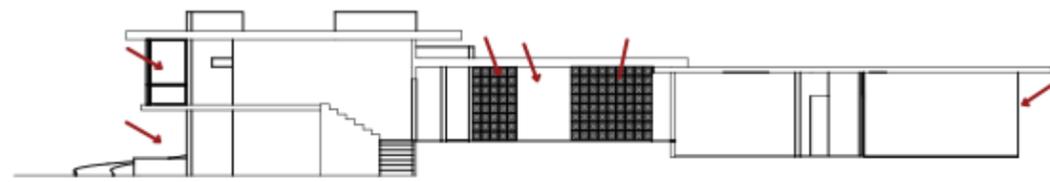
Gráfico 29 Iluminación Bel Air

Iluminación: se muestra mediante flechas las entradas de luz natural (ver **Gráfico 29**) en este caso ventanas, pared de bloques decorativos y puertas de vidrios. Todos los ambientes cuentan con iluminación natural a excepción de la alacena y la bodega de la planta baja.

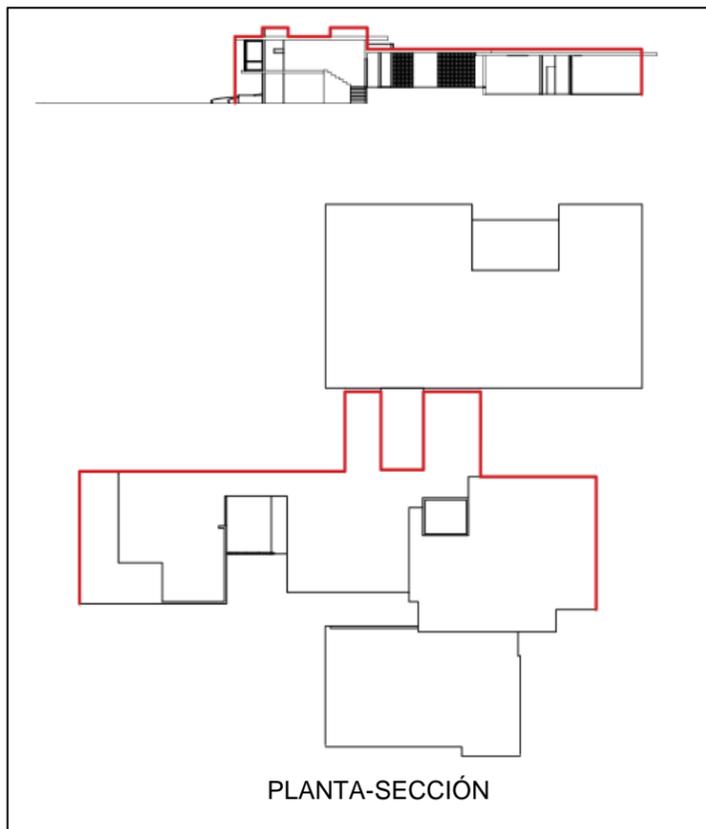
Gráfico 32 Planta-sección

Planta-sección, se utiliza una línea roja (ver **Gráfico 32**) para representar los elementos que coinciden con la planta, lo que refuerza la idea de continuidad y unidad en las formas.

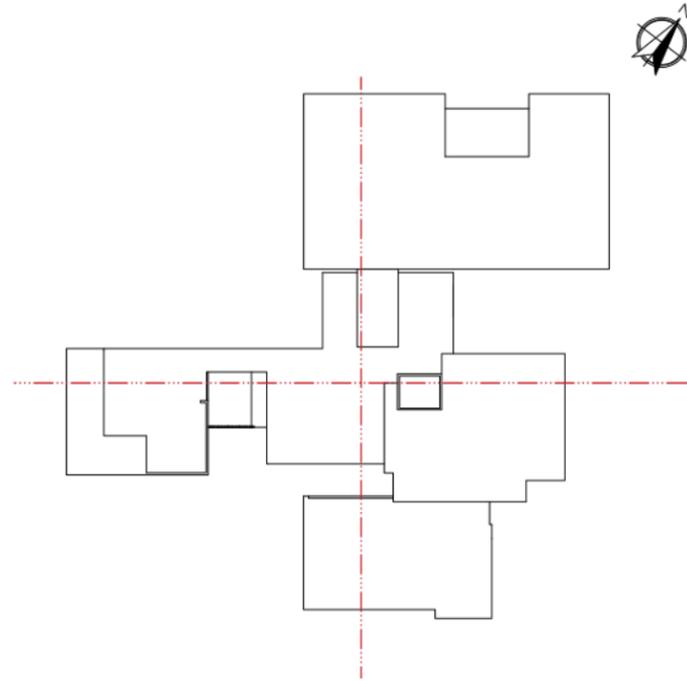
Gráfico 33. Equilibrio-Simetría

El equilibrio y la simetría (ver Gráfico 33). en la obra se manifiestan de manera armoniosa a través de una cuidadosa asimetría y la disposición estratégica de las formas ortogonales.

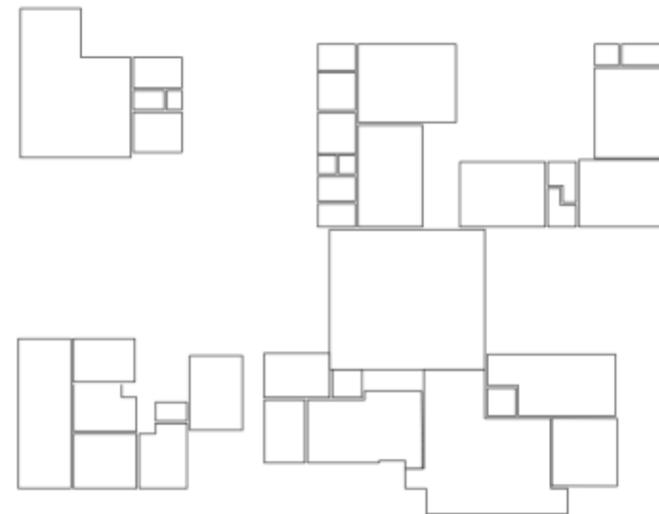
Gráfico 34 Repetitivo-singular

La descomposición de los ambientes en formas cuadradas y poligonales refleja un patrón distintivo que muestra una clara preferencia por estas formas ortogonales, como se ilustra en el Gráfico 34.

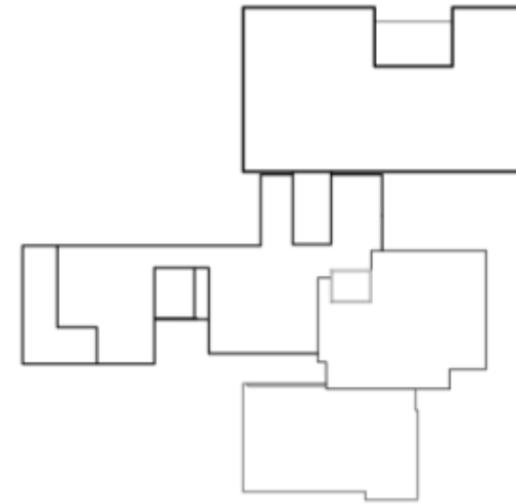
Gráfico 35 Jerarquía

Las formas, escalas y disposiciones de los volúmenes exhiben una jerarquía que se comunica mediante el uso de diferentes grosores de línea. Un grosor más pronunciado denota una jerarquía superior, mientras que un grosor más delgado indica una jerarquía inferior. En este contexto, al observar el plano, se identifica que el volumen situado en la esquina noreste ostenta la máxima jerarquía.

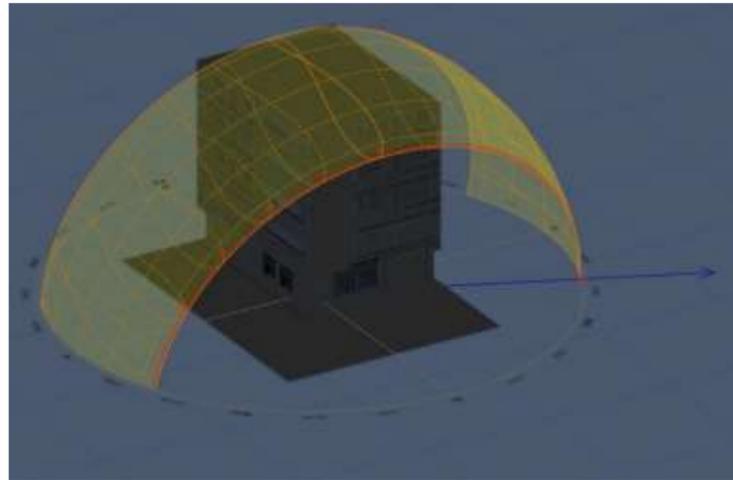
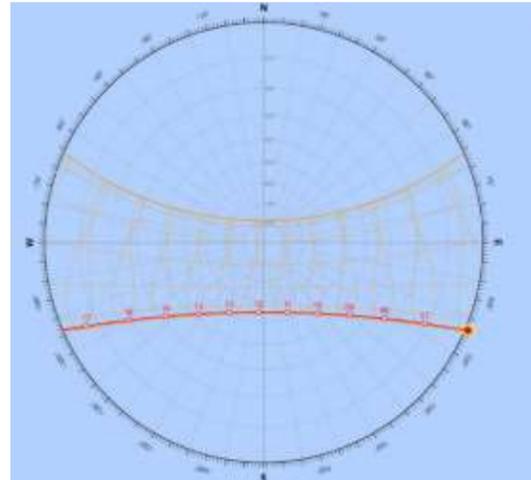
Gráfico 40. Análisis Solar 6:06 AM-Edificio Adela
Fuente: Pérez, I, Uriarte, J., Gomez, M. (2023)

A continuación, se presenta el recorrido solar de la obra partiendo de una simulación del día 1 de enero del 2023, cabe destacar que existen variaciones mínimas respecto a los grados de inclinación y azimut dependiendo los días y eventos solares como los solsticios.

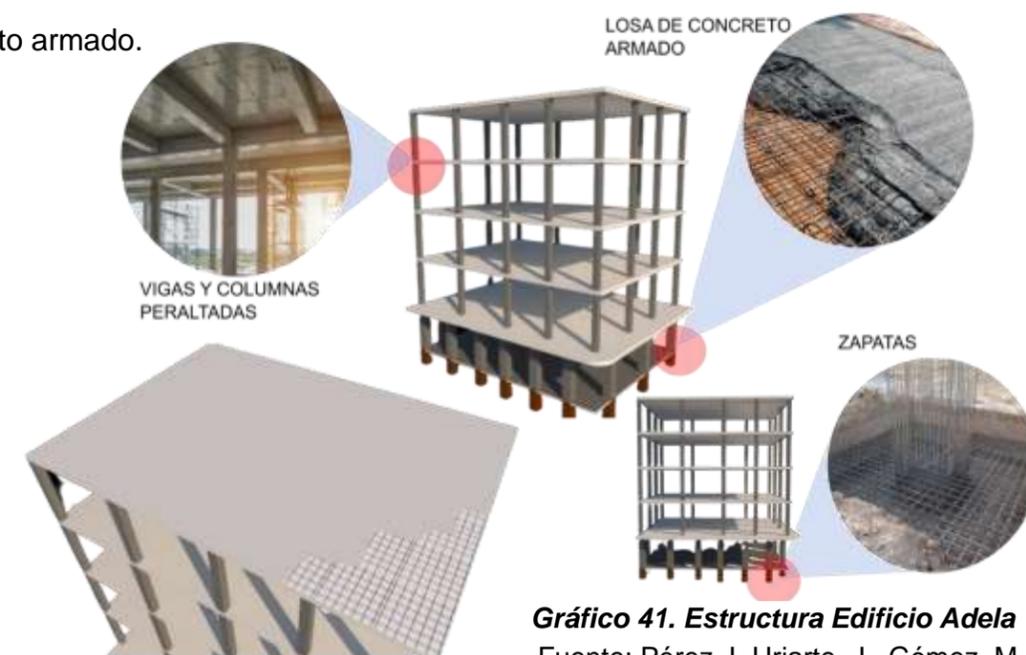
Gráfico 41. Estructura Edificio Adela
Fuente: Pérez, I, Uriarte, J., Gómez, M.

El tipo de columnas y vigas utilizadas en el edificio son las vigas peraltadas las cuales aportan gran resistencia y soportan grandes cargas.

La losa que se asume haberse utilizado en el edificio es la losa de concreto armado en forma rectangular, teniendo la intención de servir de separación entre pisos consecutivos de un edificio por lo que a veces se le llama losa de entre piso y al mismo tiempo servir como soporte para las cargas de ocupación como son cargas vivas y cargas muertas. El techo también era de losa de concreto armado.

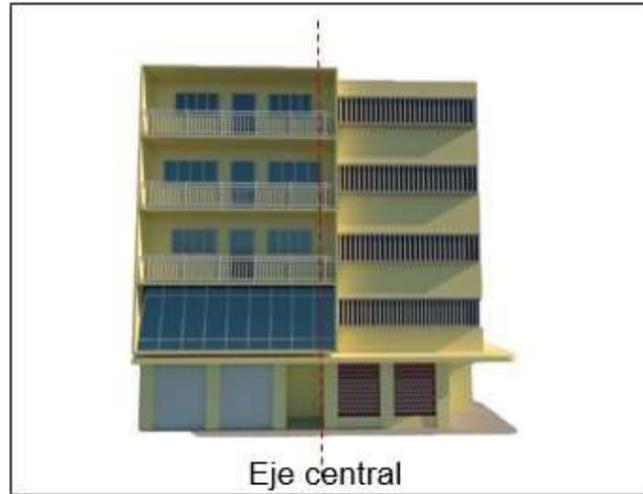
La forma en elevación representa un rectángulo simple en cinco plantas, repetitivo y simétrico, con adiciones en ejes principales para la colocación de balcones para propiciar mejor ventilación e iluminación. Los elementos en general son repetitivos lo que le permite al edificio una alta seguridad estructural.

Se aprecia un ritmo alterno y simétrico en el eje central.

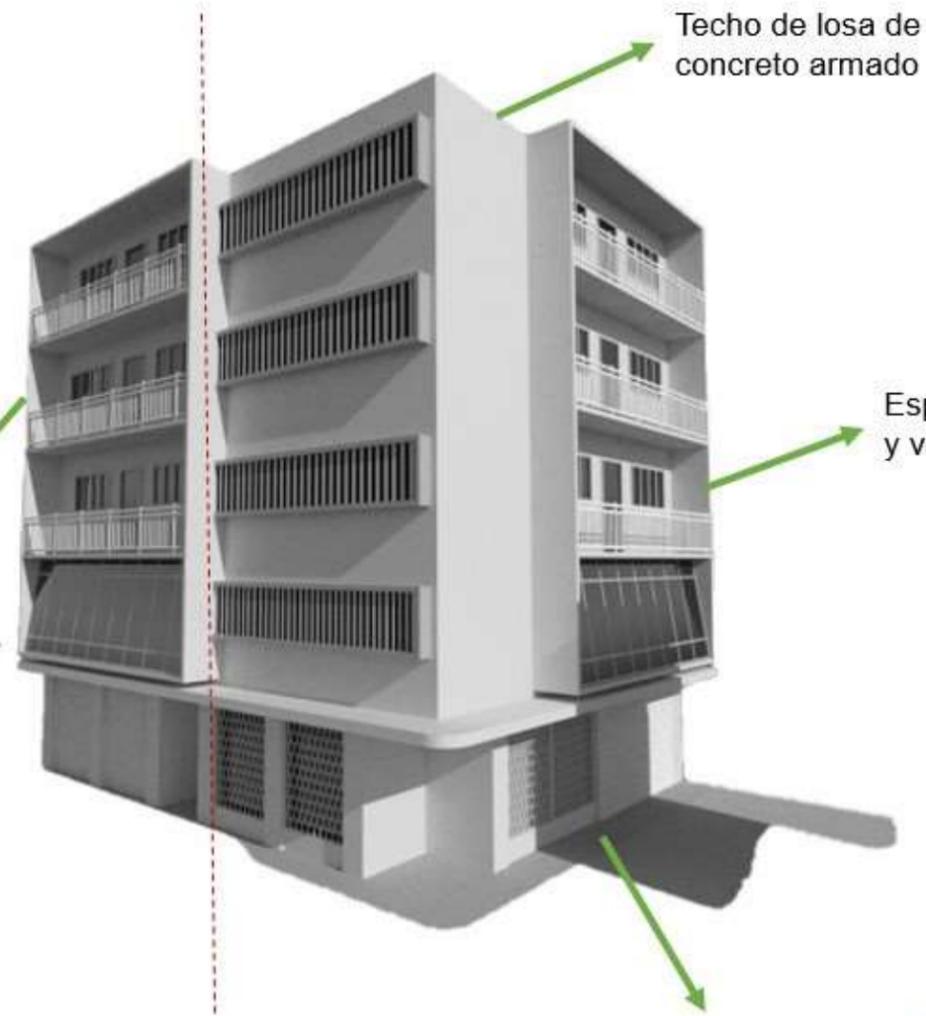
Techo de losa de concreto armado

Espacios abiertos y ventanales

Ladrillos decorativos llamados *textiles blocks* utilizado como mampara.

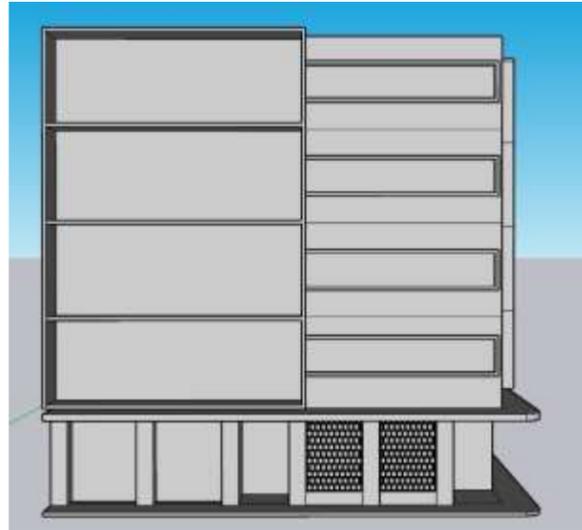
Gráfico 42. Edificio Adela, fachada frontal.

En los pisos superiores, se aprecia un patrón de diseño caracterizado por la repetición de elementos formales, que incluye puertas y ventanas de vidrio. Además, se ha añadido una extensión que se utiliza como balcones.
