UNIVERSIDAD NACIONAL DE INGENIERÍA FACULTAD DE ARQUITECTURA

**INVESTIGACIÓN MONOGRÁFICA PARA OPTAR AL TÍTULO DE
ARQUITECTO**

ANÁLISIS DE LA OBRA ARQUITECTÓNICA DE JULIO VILLA ARGÜELLO

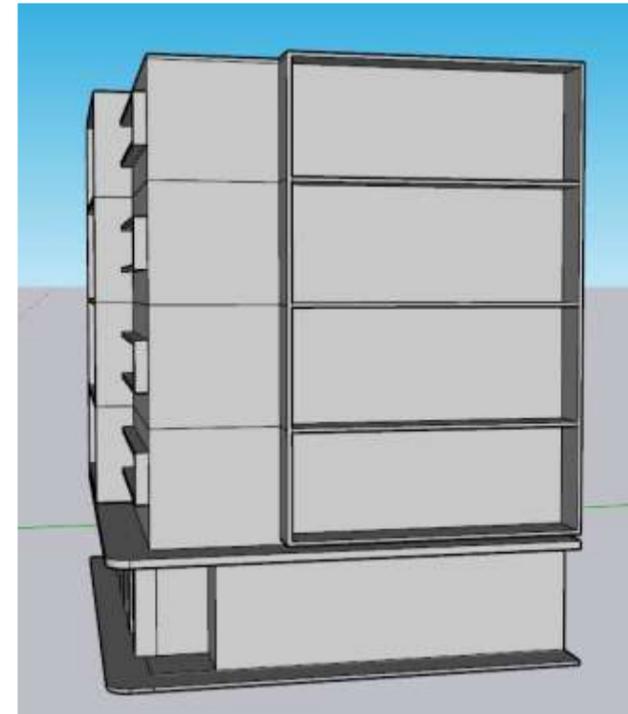
Gráfico 43. Edificio Adela, fachada lateral derecha

La fachada lateral derecha es simétrica y rítmica en sus plantas superiores. Cuenta con puertas y ventanas de vidrio. Materiales característicos del movimiento moderno. Cada planta tiene balcón para propiciar mejor la iluminación y ventilación natural.

En las dos fachadas existe un equilibrio en el cual se logra que una balanza se mantenga horizontal, al colocar objetos tanto en un lado como en otro pesan exactamente lo mismo encontrando una perfecta estabilidad.

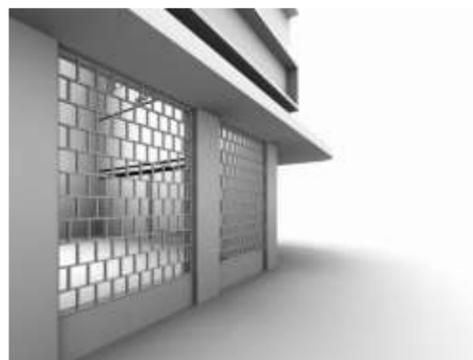
Gráfico 44. Textile Blocks- Adela.

hormigón conocidas como "textile blocks," con las cuales logra texturas y patrones geométricos que evocan las culturas mayas y aztecas.

Ladrillos decorativos llamados *textiles blocks* utilizado como mampara.

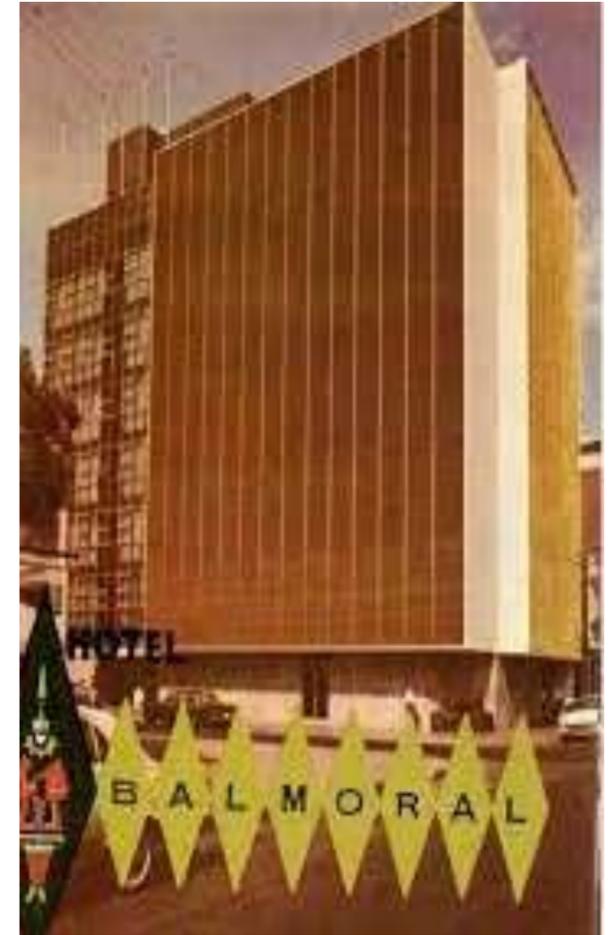
Foto 31. Fachada principal Hotel Balmoral.

Nota: Foto en perspectiva acceso principal del Hotel Balmoral. Managua. Tomado de: (Cuadra, s.f.)

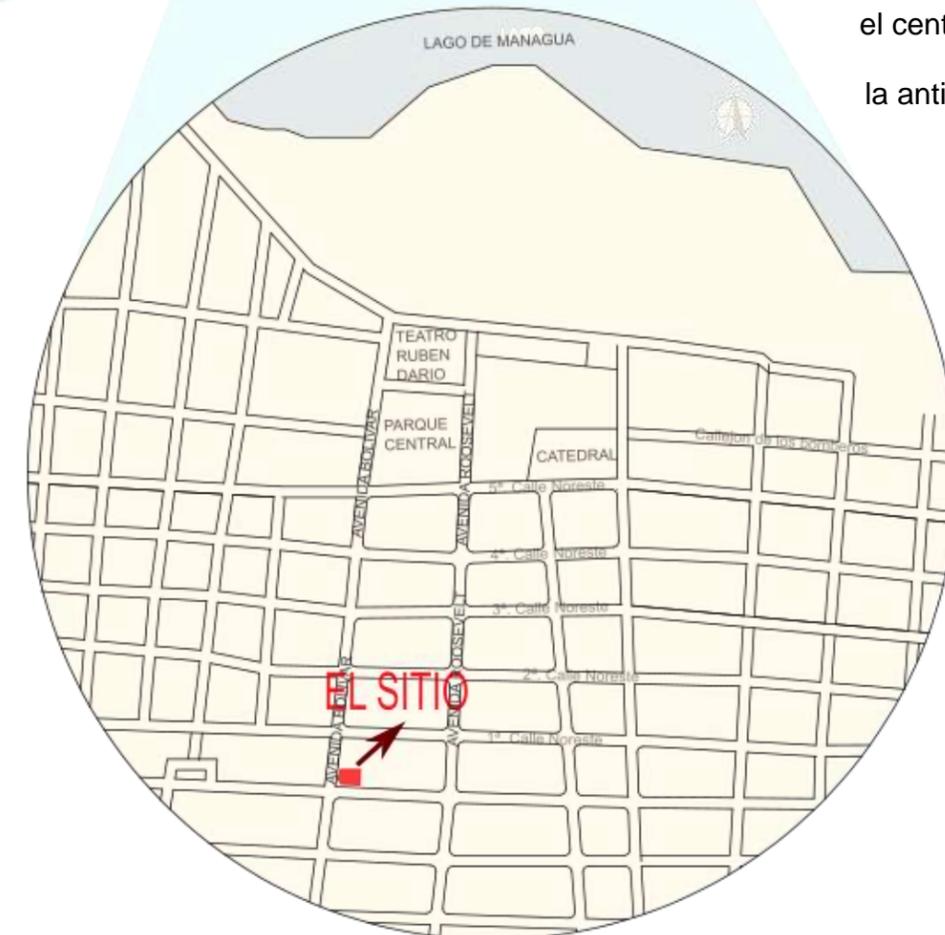
Plano 6 Macro y micro localización Ed. Balmoral

El hotel Balmoral se encontraba ubicado en la esquina Noreste de la intersección de la Calle Central Oeste con la Avenida Bolívar (1ª. Avenida Oeste) en el centro histórico de la antigua Managua.

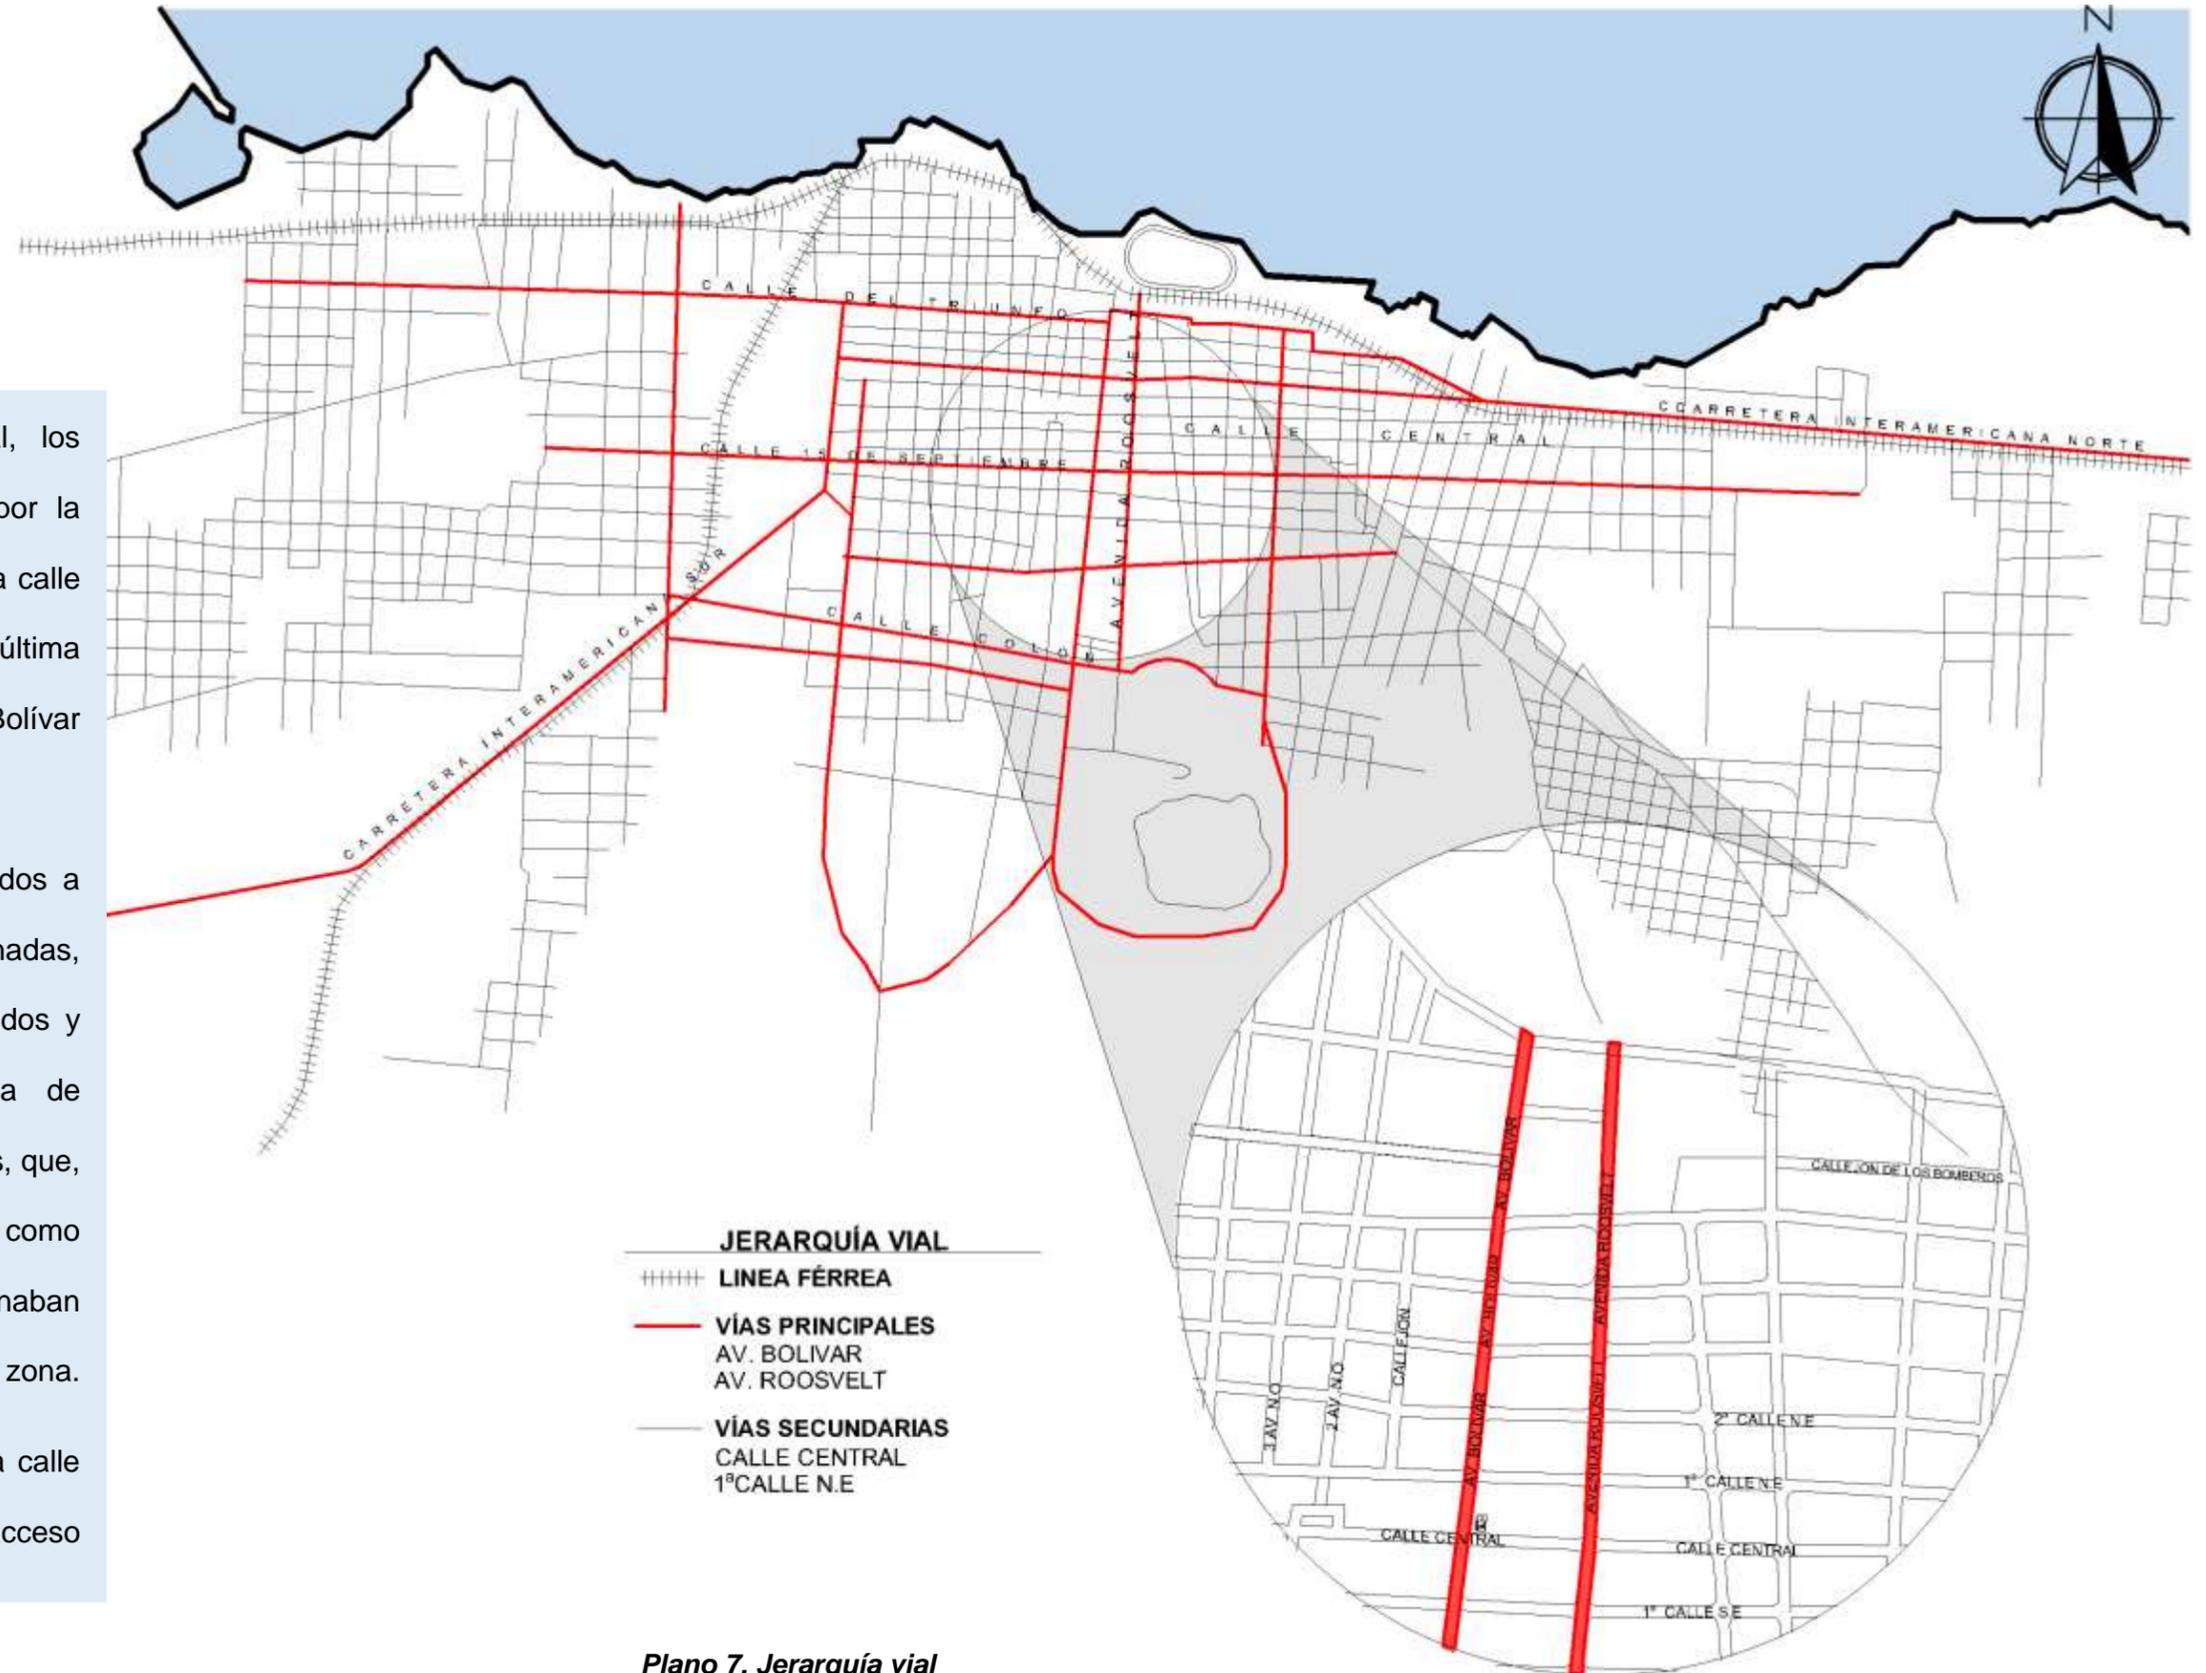
Plano 7. Jerarquía vial

Los componentes funcionales asociados a las vías de acceso antes mencionadas, fueron la existencia de carriles definidos y debidamente señalizados, existencia de aceras iluminadas y aceras peatonales, que, pese a no tener fajas verdes integradas como los actuales derechos de vías, funcionaban para la latente actividad comercial de la zona.

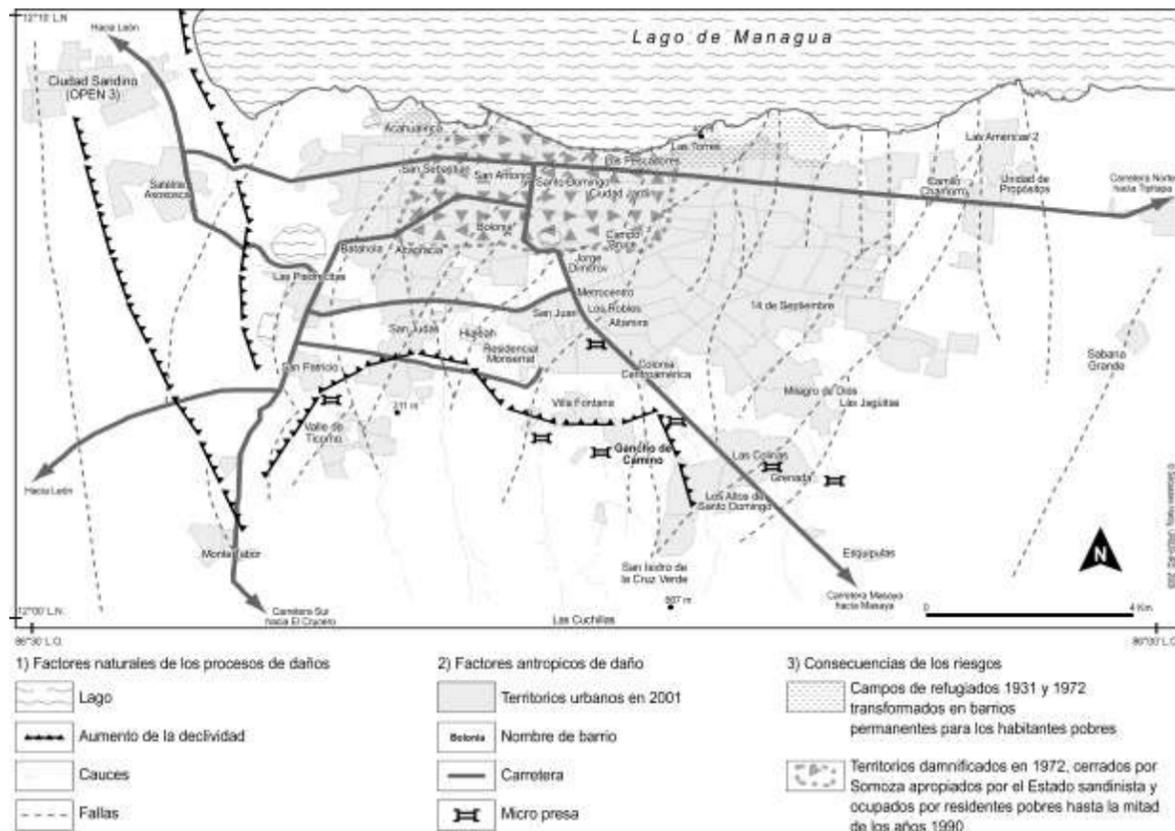
Gráfico 47. Zonas afectadas por los terremotos del 1931 y 1973.

El principal problema que caracterizo al Hotel Balmoral, objeto de estudio, es el riesgo sísmico debido a su ubicación en Managua, una zona de alto riesgo sísmico. La presencia de las fallas geológicas activas, como la Falla del estadio, la Falla Tiscapa y otras, aumenta la probabilidad de terremotos en la región. Los terremotos pasados, como los ocurridos en 1931 y 1972, causaron importantes daños y pérdidas de vidas humanas en la ciudad. Si bien este último provocó daños irreversibles en la estructura. Esta situación implica un riesgo continuo de futuros terremotos, lo que requiere que se tomen medidas para garantizar la seguridad de las estructuras y la protección de la población.

Nota: Daños ocasionados por la actividad sísmica. Tomado de: (Hardy, 2009)

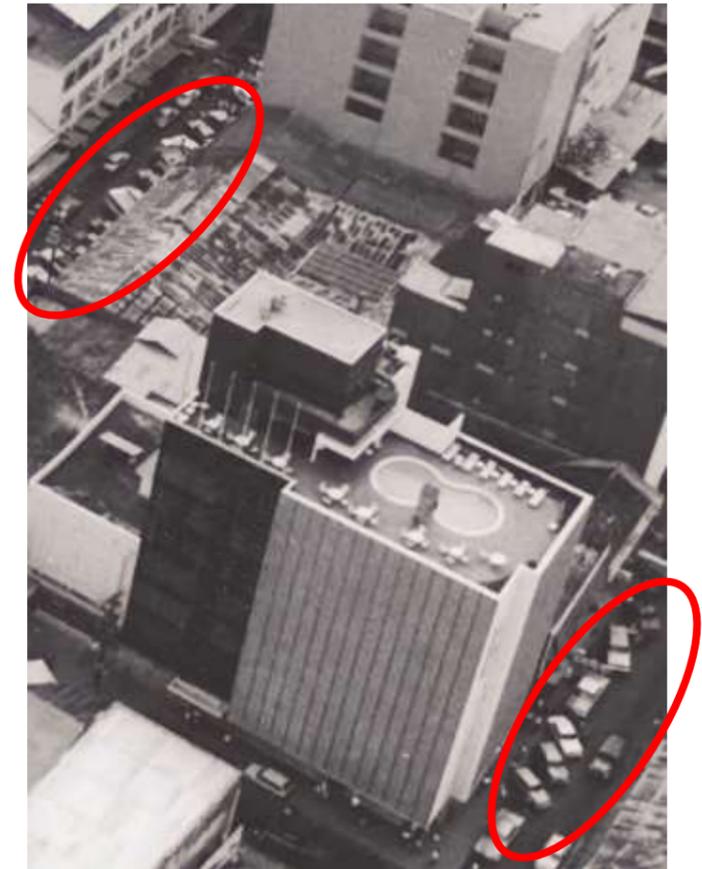
Gráfico 46. Flujo Vehicular, contexto Hotel Balmoral

El inmueble vio afectado por la contaminación acústica y visual debido a su ubicación en una zona de intensa actividad. La presencia constante de tráfico vehicular y actividades comerciales en los alrededores del hotel generaba niveles elevados de ruido durante las horas laborales. Sin embargo, es importante destacar que la mayoría de los huéspedes del hotel tenían como objetivo principal establecer relaciones de negocios, lo que mitigaba en cierta medida el impacto de la contaminación acústica en su experiencia. Por otro lado, los anuncios publicitarios llamativos y los rótulos presentes en la zona distraían visualmente a los huéspedes, afectando la estética y el entorno inmediato del Balmoral.

Nota: Flujo vehicular entorno al Hotel Balmoral. Managua. Tomado de: (Mairena, 2019)

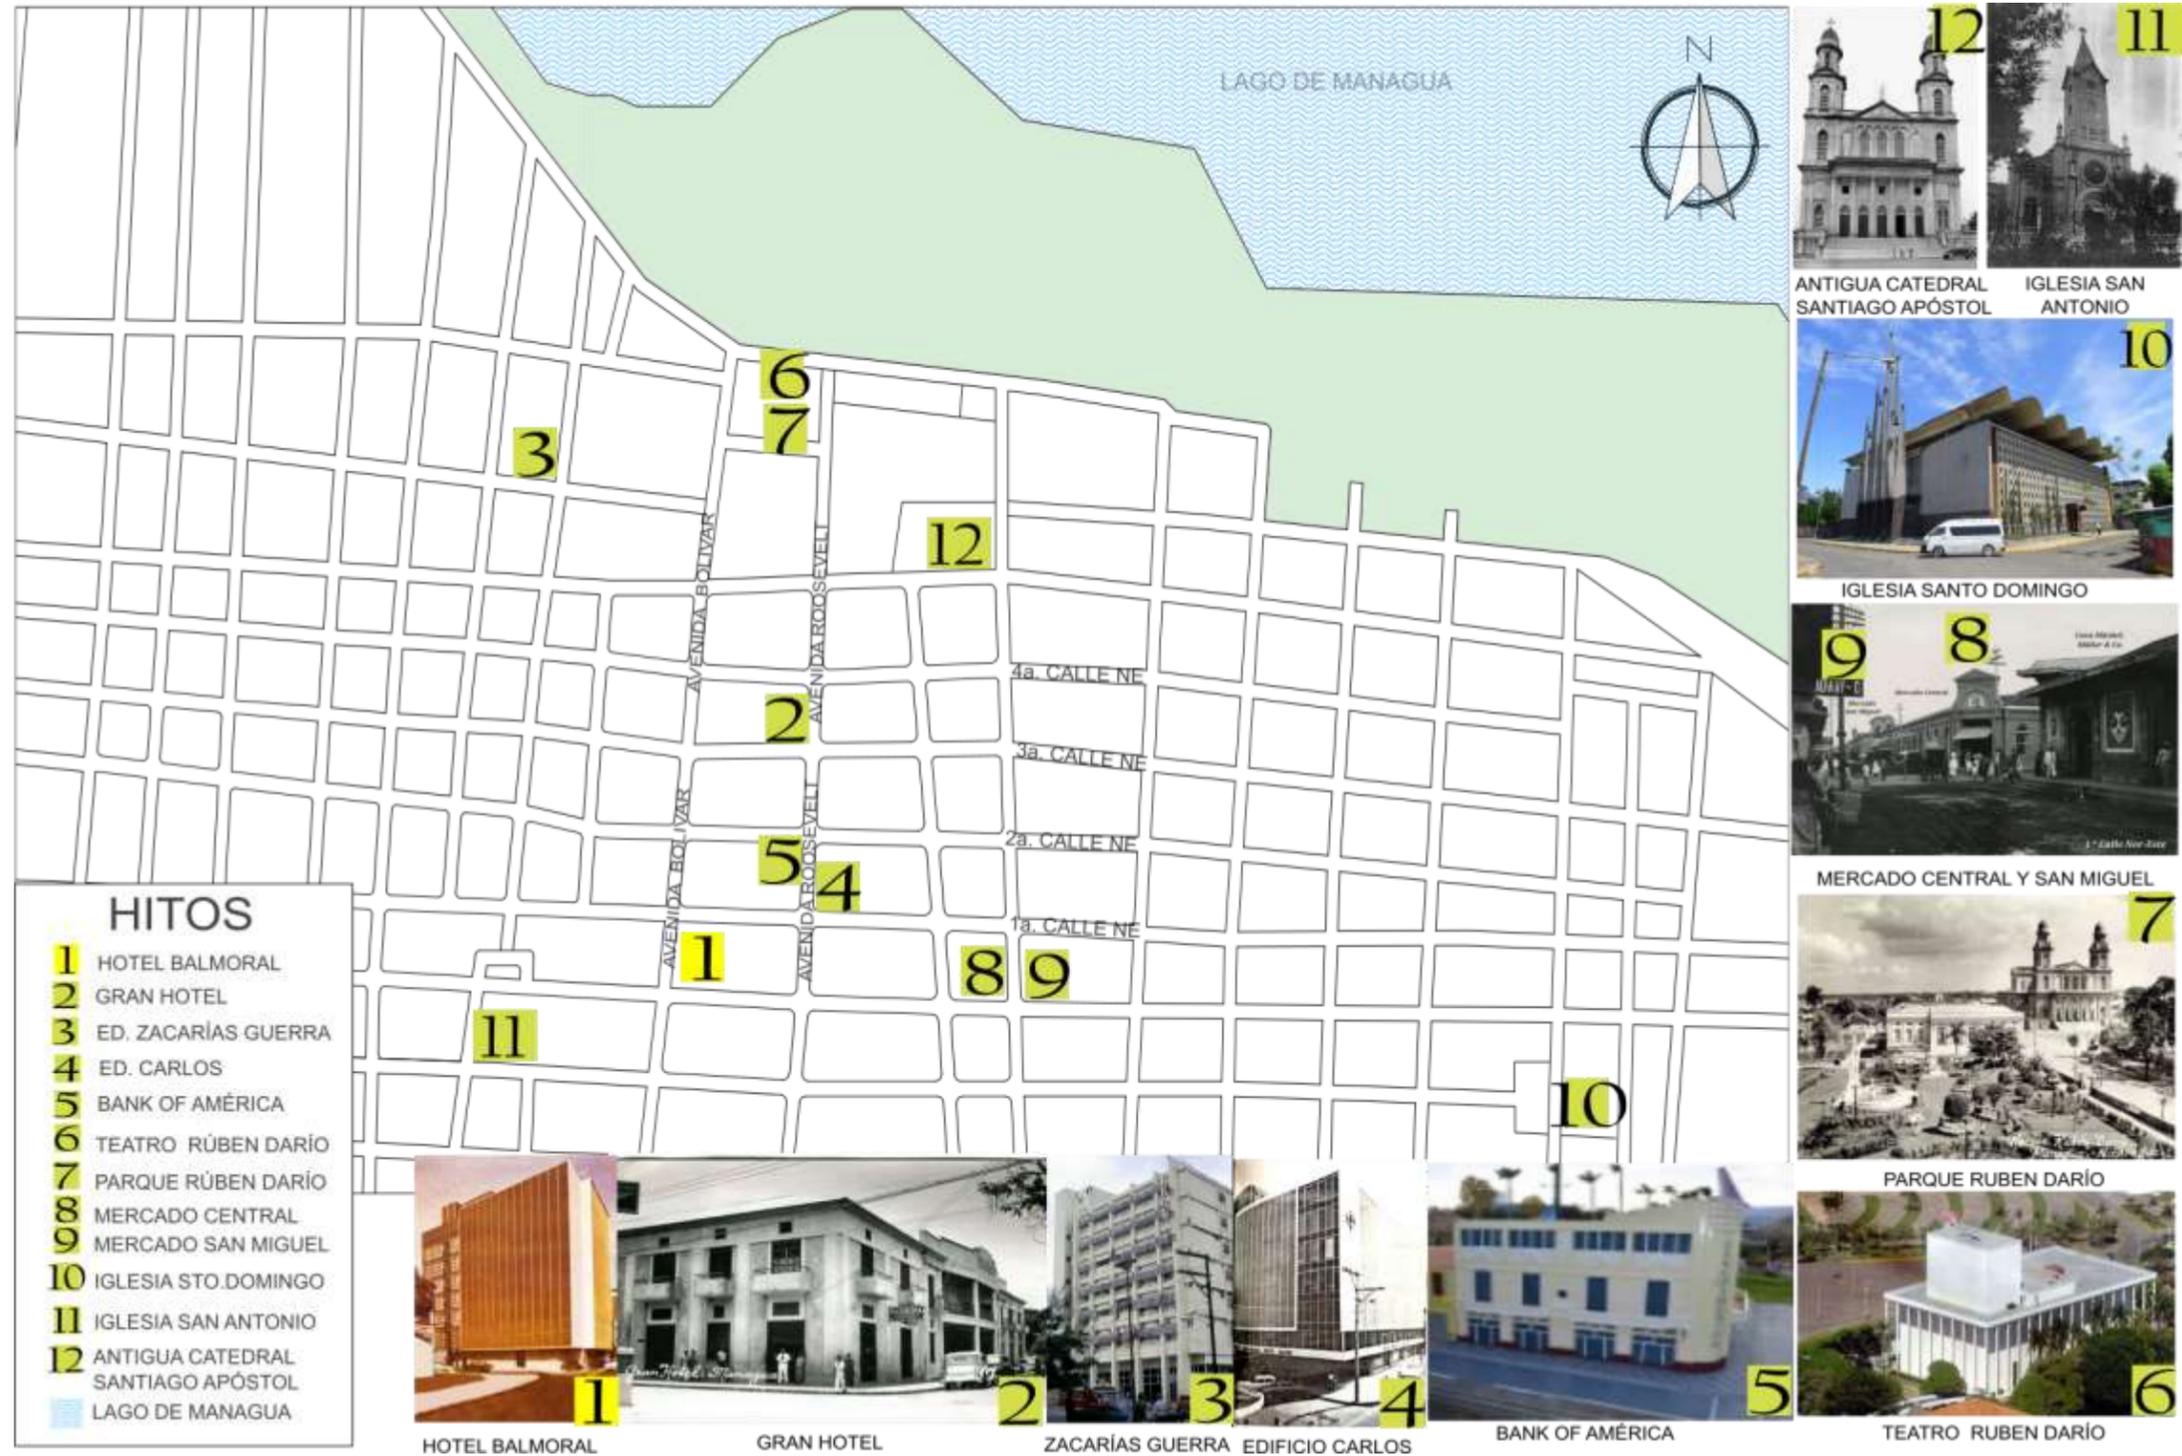
Plano 8. Hitos del Hotel Balmoral

En el contexto donde se emplaza el objeto de estudio, la tipología predominante es comercial, entre los cuales se incluyen bancos como el Bank of América, Banco de Londres y First National

City Bank. Dentro de la tipología comercial destacan también el Mercado San Miguel y Mercado central. Así mismo predominaban las edificaciones religiosas, la más cercana fueron la Iglesia San Antonio, Catedral y la Iglesia Santo Domingo.

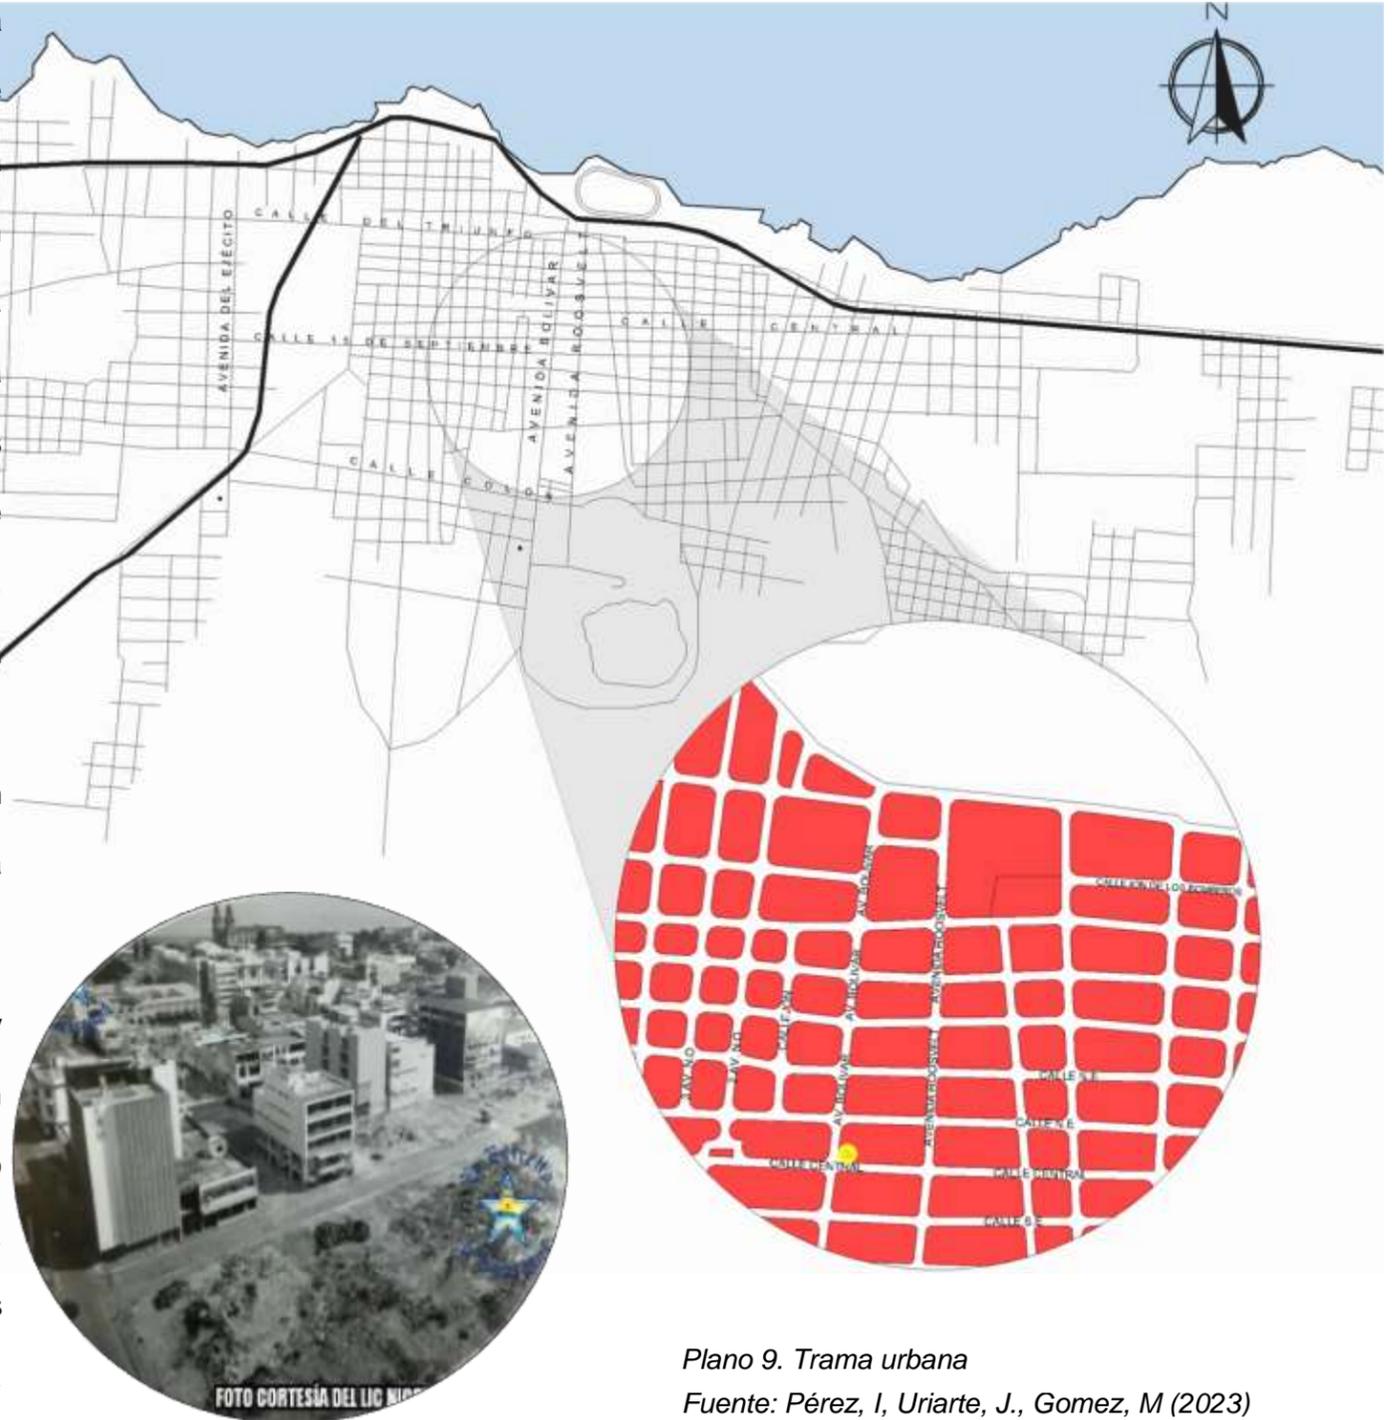
Plano 9. Trama urbana
 Fuente: Pérez, I, Uriarte, J., Gomez, M (2023)

Antes del terremoto, el centro de la ciudad de Managua, donde se ubicaba la obra, se encontraba organizado en una trama urbana en forma de damero o retícula. Esta estructura se destacaba por la presencia de manzanas rectangulares y calles rectas que definían su configuración, otorgando al paisaje urbano una apariencia ordenada y funcional, proporcionando una movilización clara y eficiente tanto para residentes como visitantes.

Las calles paralelas y perpendiculares se cruzaban en intersecciones regulares, permitiendo

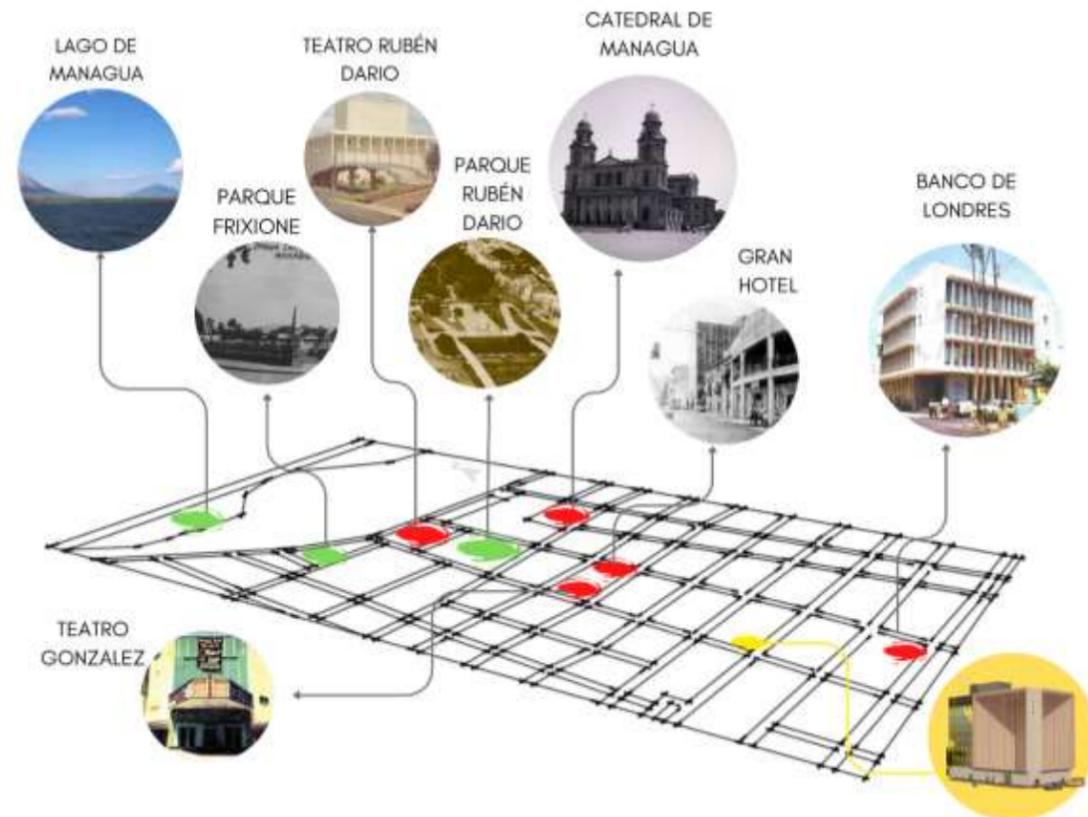
Gráfico 48. Elementos destacados del paisaje

La arquitectura del Hotel Balmoral logra un equilibrio entre la funcionalidad del espacio y la estética visual inmediata. El diseño del edificio se fusionaba perfectamente con el paisaje, utilizando materiales que se mimetizan con el entorno edilicio, partiendo del contexto arquitectónico de influencias modernas

Las fachadas sur y oeste cuentan con amplios ventanales que ofrecen vistas panorámicas y una azotea que genera visuales hacia los edificios más importantes de la ciudad como el Banco de América, el antiguo Intercontinental y el Banco Central de Nicaragua como se muestra en la figura.

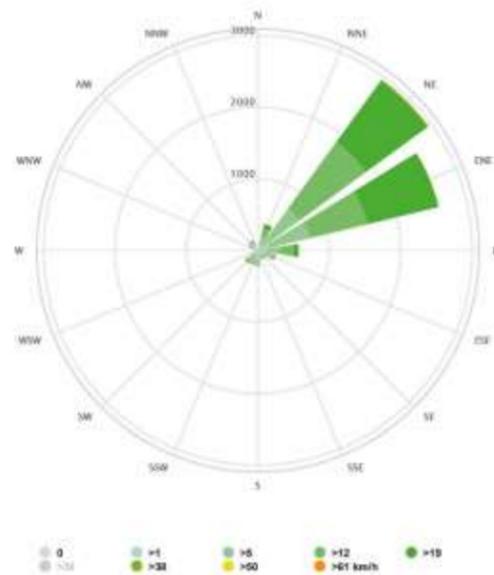
Gráfico 49. Rosa de los Vientos
Nota: Adaptado de: Datos climáticos y meteorológicos históricos para Managua. Meteoblue (2023) (<https://www.meteoblue.com/es/tiempo/historyclimate/climatemodelled/manag>)

La temperatura en el sitio de estudio varía desde una mínima de 24°C hasta una máxima de 32°C. La dirección predominante del viento, según se muestra en el **gráfico No.50**, es Este, con velocidades que fluctúan entre 0 y 2 m/s, con ráfagas que pueden alcanzar hasta 3 m/s.

El edificio poseía la mayor cantidad de ventanas en las fachadas sur y oeste, esto pudo representar una desventaja en términos de aprovechamiento de los vientos predominantes de este a oeste. Las ventanas en estas fachadas pueden permitir que el calor exterior

ingrese fácilmente al edificio, lo que pudo afectar la eficiencia energética y aumentar la carga de enfriamiento requerida, teniendo en cuenta que un 100% de la ventilación fue de tipo artificial mediante sistema de aire acondicionado.

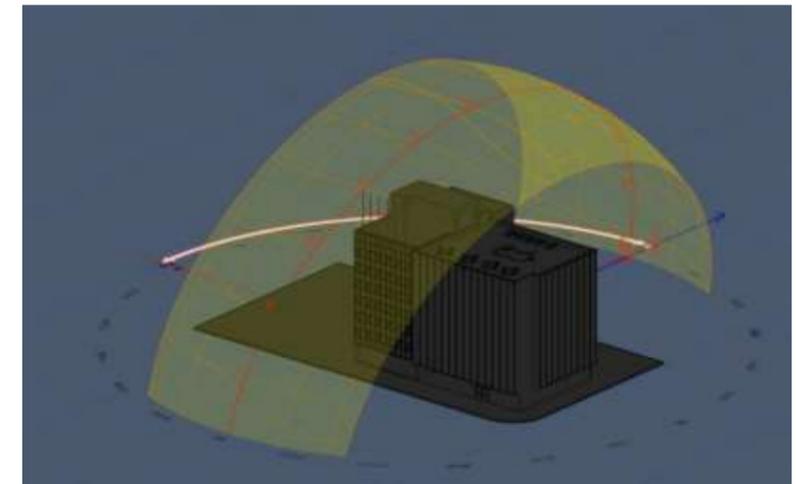
Gráfico 50. Proyección solar al amanecer 5:49 AM
Fuente: Uriarte J, Gómez M, Pérez I (2023) Asistido por: (Dr.A.J.Marsh., 2014)

A manera de análisis de asoleamiento se toma el día 1 de enero de 2023, se observó que a las 5:49 AM (ver **gráfico No.51**), el sol se proyectaba hacia la fachada este con un ángulo de elevación de -0.51 grados y un azimut de 89.67 grados. Al mediodía,

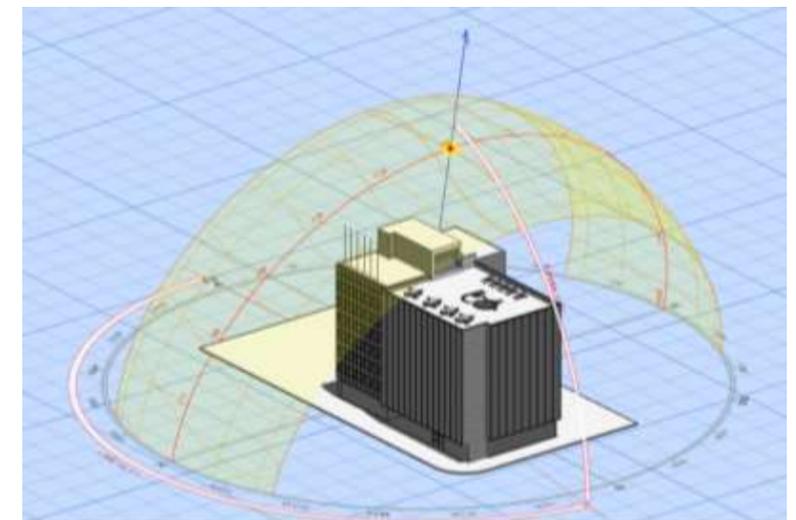
Gráfico 51. Proyección solar a las 12:00 PM
Fuente: Uriarte J, Gómez M, Pérez I (2023) Asistido por: (Dr.A.J.Marsh., 2014)

alrededor de las 12:00 PM (ver **gráfico No.52**), el sol se proyectaba hacia la fachada sur con una elevación de 7.86° grados y un azimut de -171.34° grados. Por último, a las 17:56 PM, el sol se ocultaba (ver **gráfico No.53**) en dirección oeste con una elevación de -0.34 grados y un azimut de -89.69° grados.

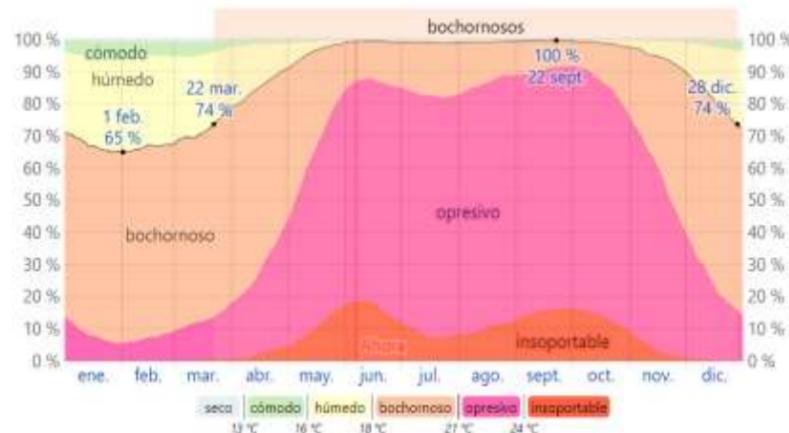
Gráfico 53. Niveles de comodidad por Humedad

Otro factor a considerar en el análisis de la obra es los niveles de comodidad generados por la humedad, como se aprecia en la figura, el período más húmedo del año dura 9,2 meses, del 22 de marzo al 28 de diciembre, y durante ese tiempo el nivel de comodidad es bochornoso, opresivo o insoportable por lo menos durante el 74 % del tiempo. El mes con más días bochornosos en Managua es agosto, con 30,8 días bochornosos o peor., mientras que el mes con menos días bochornosos en Managua es febrero, con 18,6 días bochornosos o peor.

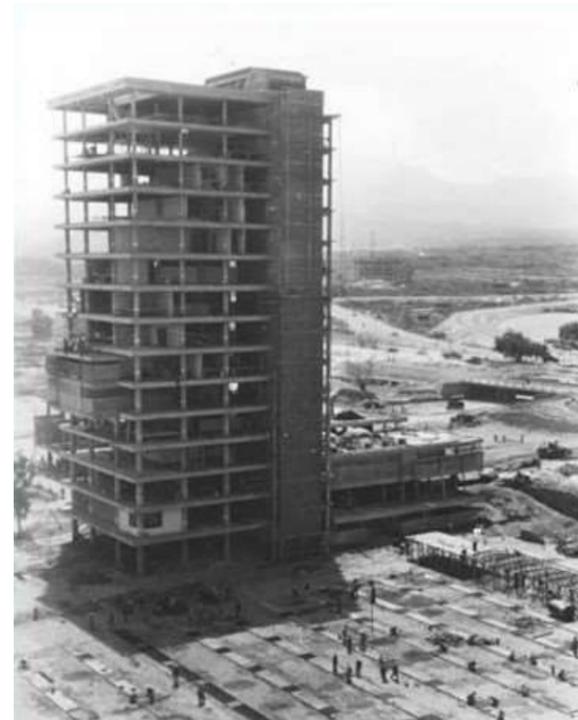
Foto 35. Estructura Rectoría UNAM
 Adaptado de: Archdaily. (2013)
<https://www.archdaily.cl/cl/626400/clasicos-de-arquitectura-ciudad-universitaria-mario-pani-enrique-del-moral>

En las figuras se puede apreciar el Edificio de Rectoría de la UNAM (ver **foto No.34 Y No 35.**), tanto en su fachada como en su estructura los cuales son tomados como un punto de partida para el diseño del hotel Balmoral.

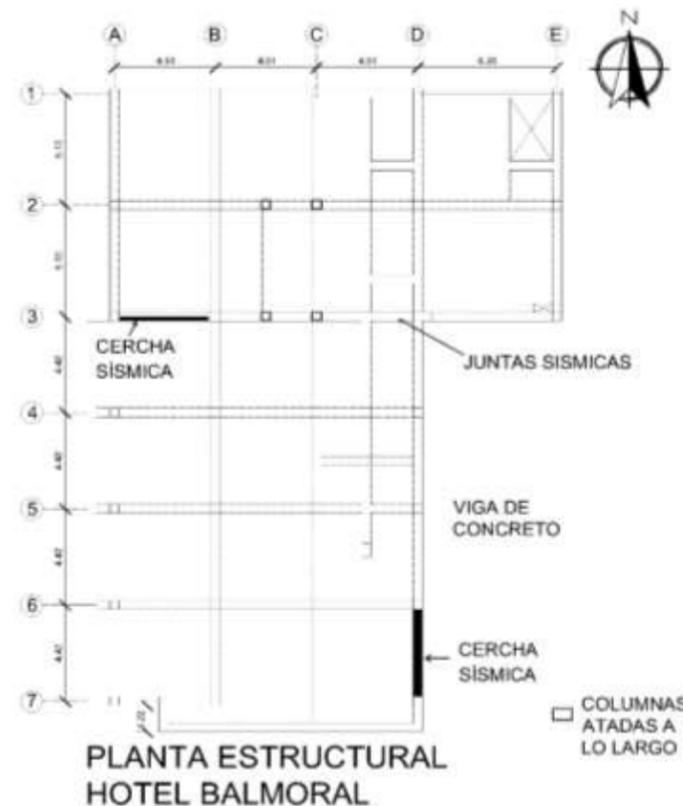
Gráfico 54. Planta Estructural Hotel Balmoral

El fragmento aborda los aspectos técnicos y estructurales del Hotel Balmoral, destacando su análisis estructural tras el terremoto de 1972. Este estudio fue dirigido por un equipo de expertos estadounidenses liderados por Craig Noren y R. N. Wright.

La concepción estructural del edificio se basa en un sistema de marcos de celosía especialmente diseñados para resistir momentos sísmicos. Además, se ha implementado una junta sísmica que recorre

Adaptado de: *vida y muerte del hotel Balmoral*. Craig Noren y R. N. Wright (2020). Facebook. (<https://www.facebook.com/media/set/?set=a.3460263367370495&type=3>). Digitalización y edición: Pérez, I., Uriarte, J., Gomez, M (2023)

horizontalmente el edificio de oriente a occidente (*consultar gráfico No. 55*). Esta característica posibilita el desplazamiento relativo entre los diferentes componentes del edificio durante un sismo, lo que reduce de manera significativa el riesgo de sufrir daños estructurales graves.

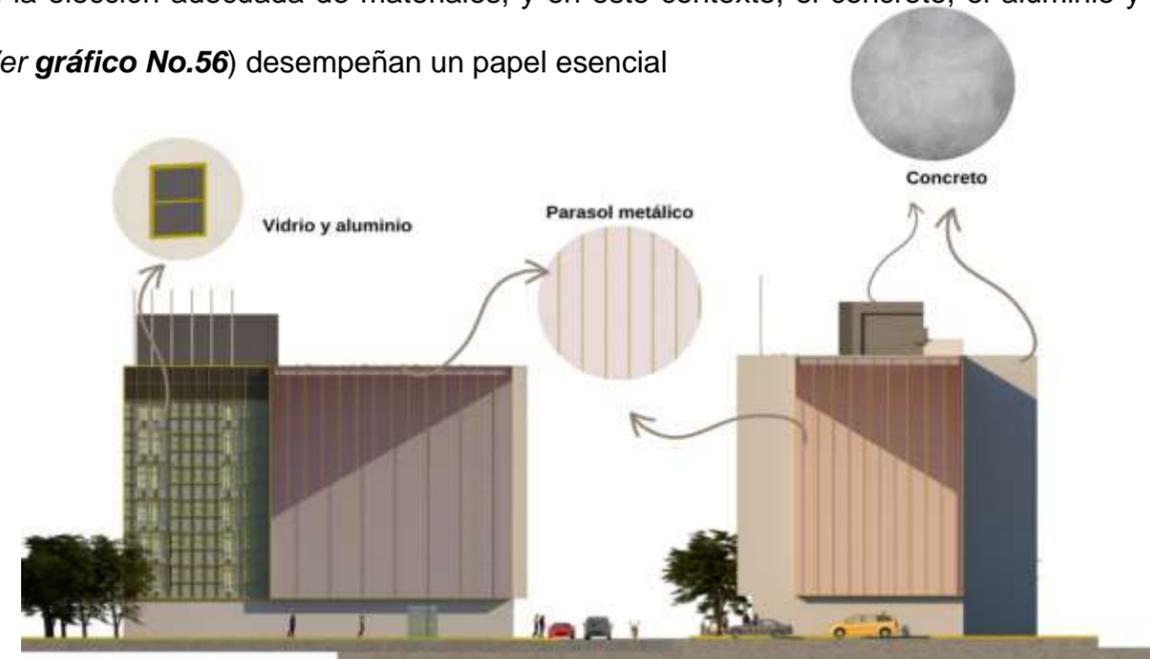
Gráfico 55. Materiales predominantes. Balmoral

La solución de los aspectos técnicos y estructurales en la construcción se fundamenta también en la elección adecuada de materiales, y en este contexto, el concreto, el aluminio y el vidrio (*Ver gráfico No.56*) desempeñan un papel esencial

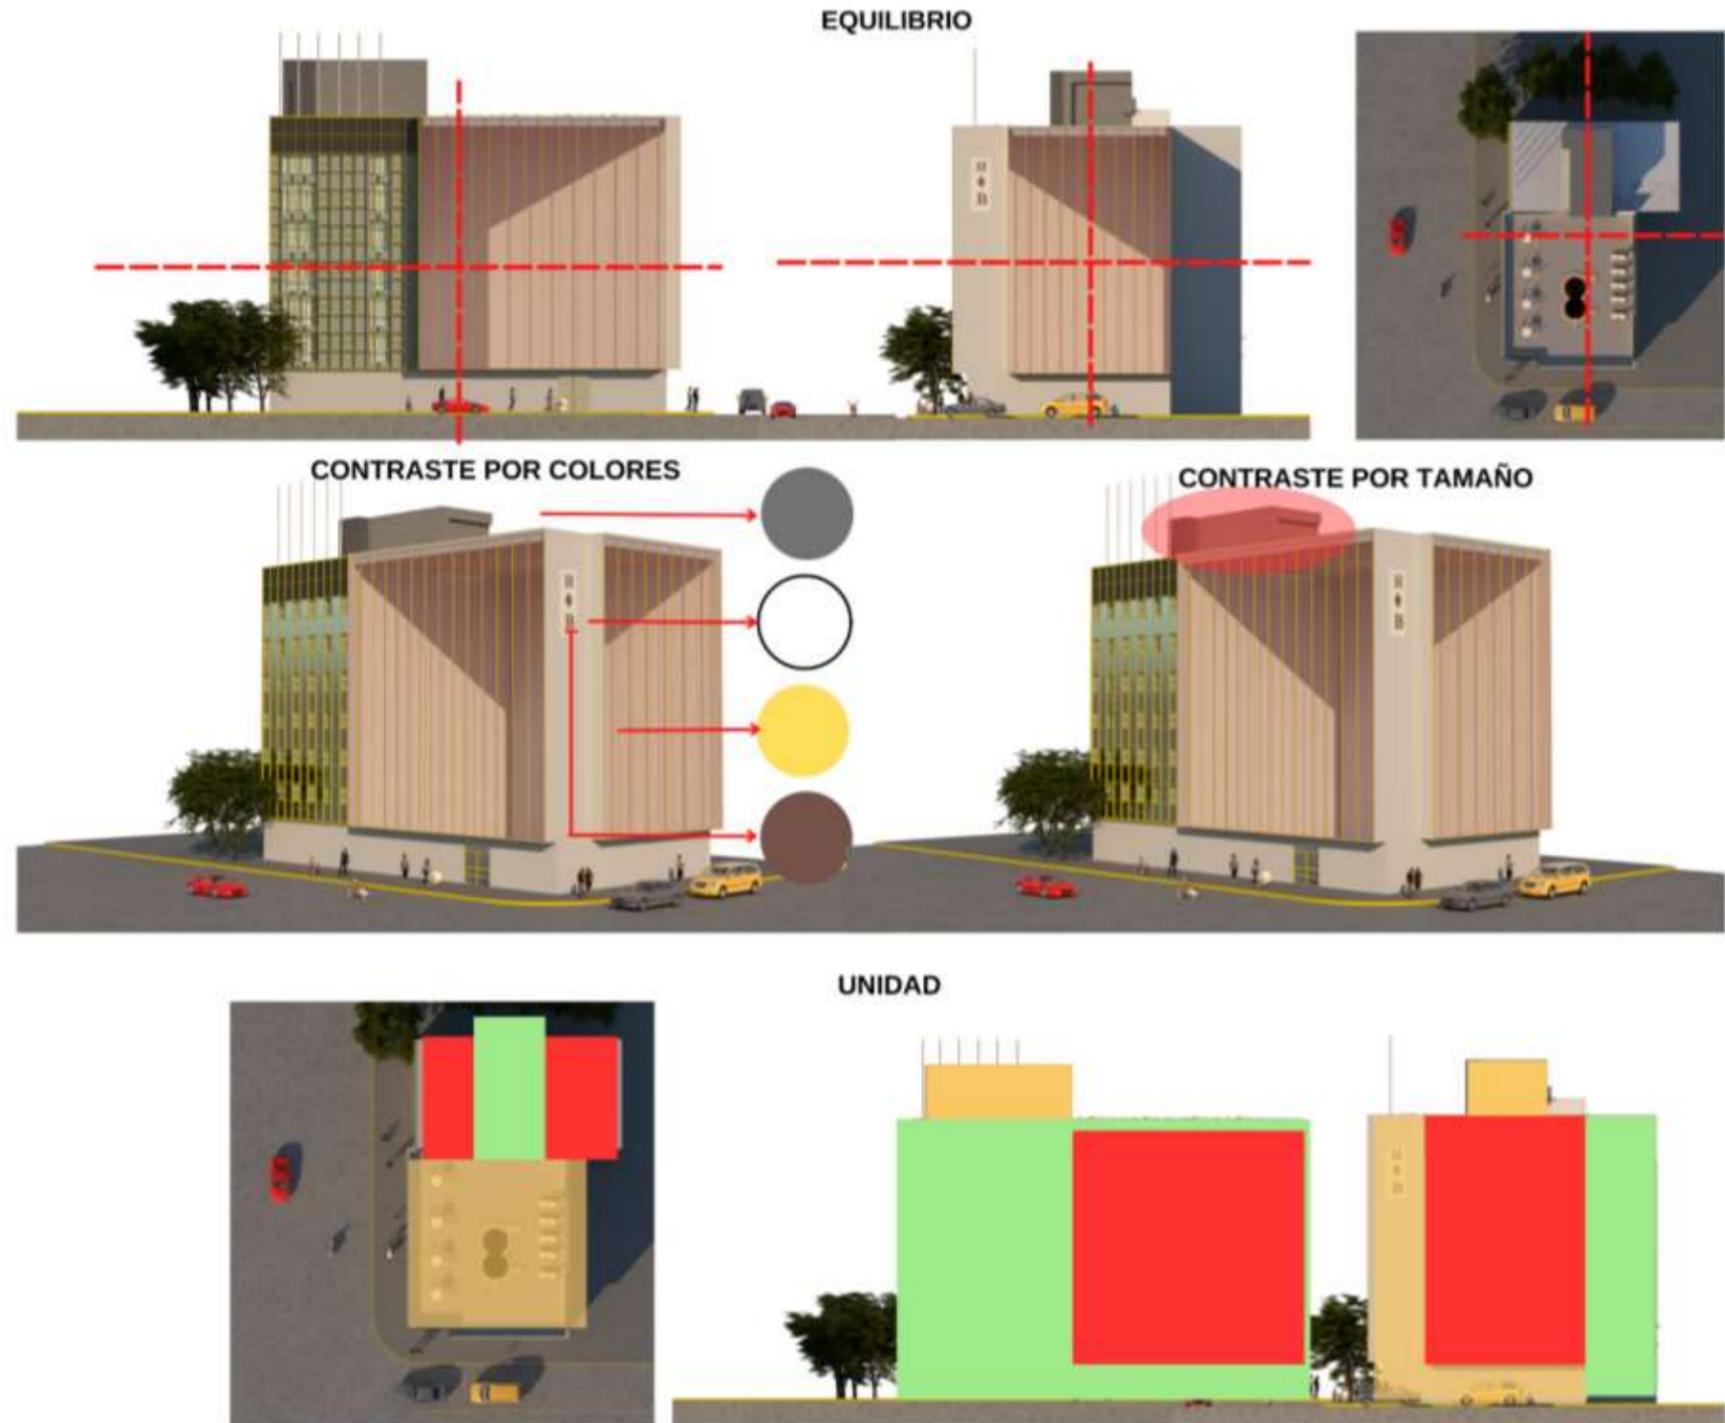
Gráfico 56. Análisis formal Hotel Balmoral

Gracias a todos los elementos antes mencionados el empleo de colores y texturas de los materiales como el vidrio, las rejillas metálicas amarillas y el volumen superior se denota la existencia de un contraste visual y táctil por las texturas y relieves de las letras del logo del hotel.

El Hotel Balmoral logra unidad en su diseño mediante principios arquitectónicos fundamentales. La ortogonalidad se utiliza para crear una estructura sólida con líneas rectas y formas geométricas simples. La repetición de volúmenes rectangulares en los cuerpos principales, extensiones y terrazas contribuyen a la cohesión del hotel. Además, se ha empleado la repetición de colores y texturas en las cuatro fachadas, creando una conexión visual entre ellas y descubriendo armonía en el diseño general.

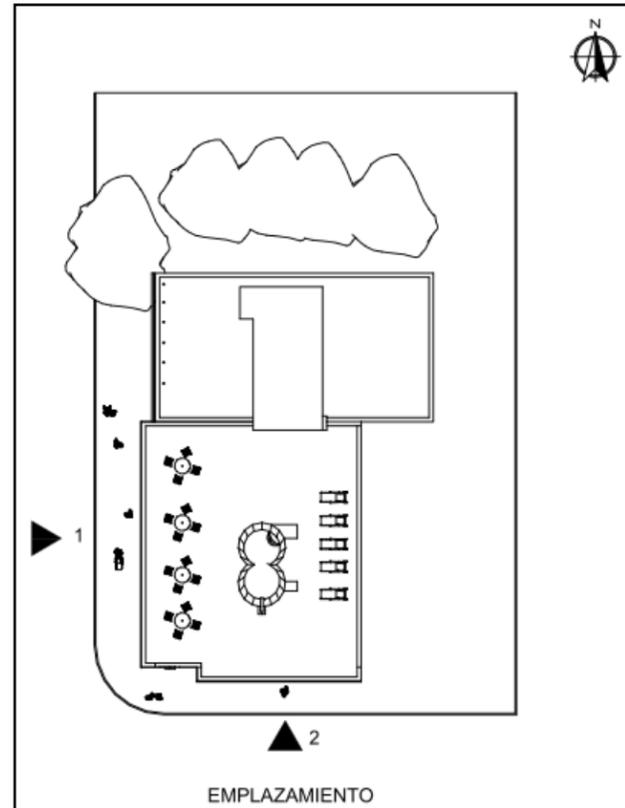
Gráfico 58. Emplazamiento Hotel Balmoral
Fuente: Uriarte J, Gómez M, (2023).

A continuación, se presenta el análisis del Hotel Balmoral bajo la metodología de Clark & Pause, primeramente, se presentan como puntos básicos las plantas elevaciones del mismo.

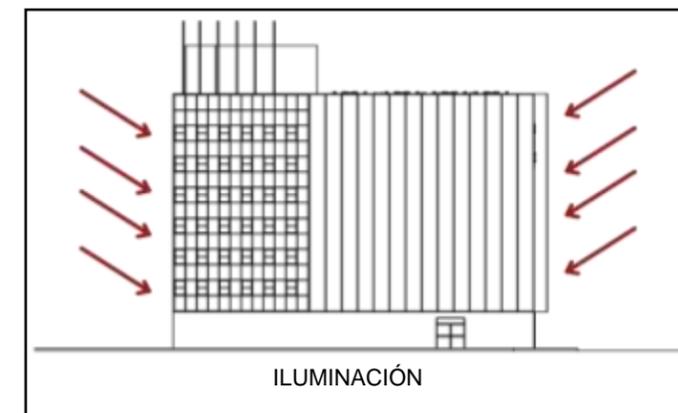
Gráfico 60. Iluminación
Fuente: Uriarte J, Gómez M,

La luz directa del sol, representada en el gráfico mediante flechas rojas, ingresa principalmente a través de las ventanas laterales. Sin embargo, en las fachadas sur y oeste, la luz indirecta debido a la presencia de elementos de protección solar, como rejillas o parasoles metálicos.
