UNIVERSIDAD NACIONAL DE INGENIERÍA FACULTAD DE ARQUITECTURA

**INVESTIGACIÓN MONOGRÁFICA PARA OPTAR AL TÍTULO DE
ARQUITECTO**

ANÁLISIS DE LA OBRA ARQUITECTÓNICA DE JULIO VILLA ARGÜELLO

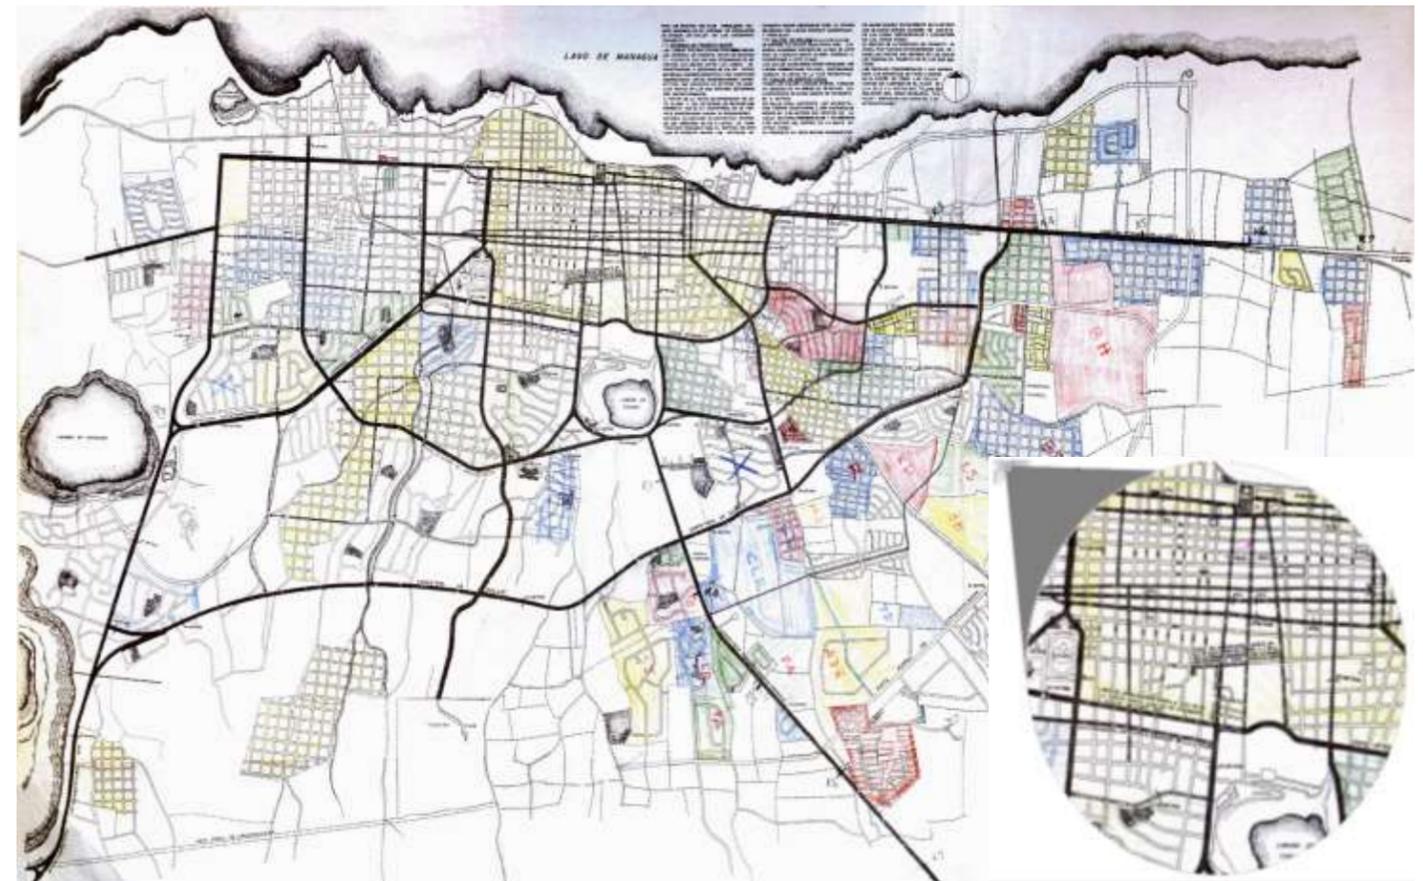
Plano 12. Sistema de circulación

Como se puede ver en el plano del plan regulador de Managua de 1968, en la calle Momotombo, la circulación iba en sentido Oeste-Este. Actualmente, esta calle solo va en sentido Este/Oeste. En la avenida Roosevelt, la circulación iba de Norte a Sur. En la avenida Bolívar, el sentido de la dirección del tránsito iba de Sur a Norte. Y en la 2ª calle Noreste, la circulación iba de Este a Oeste.

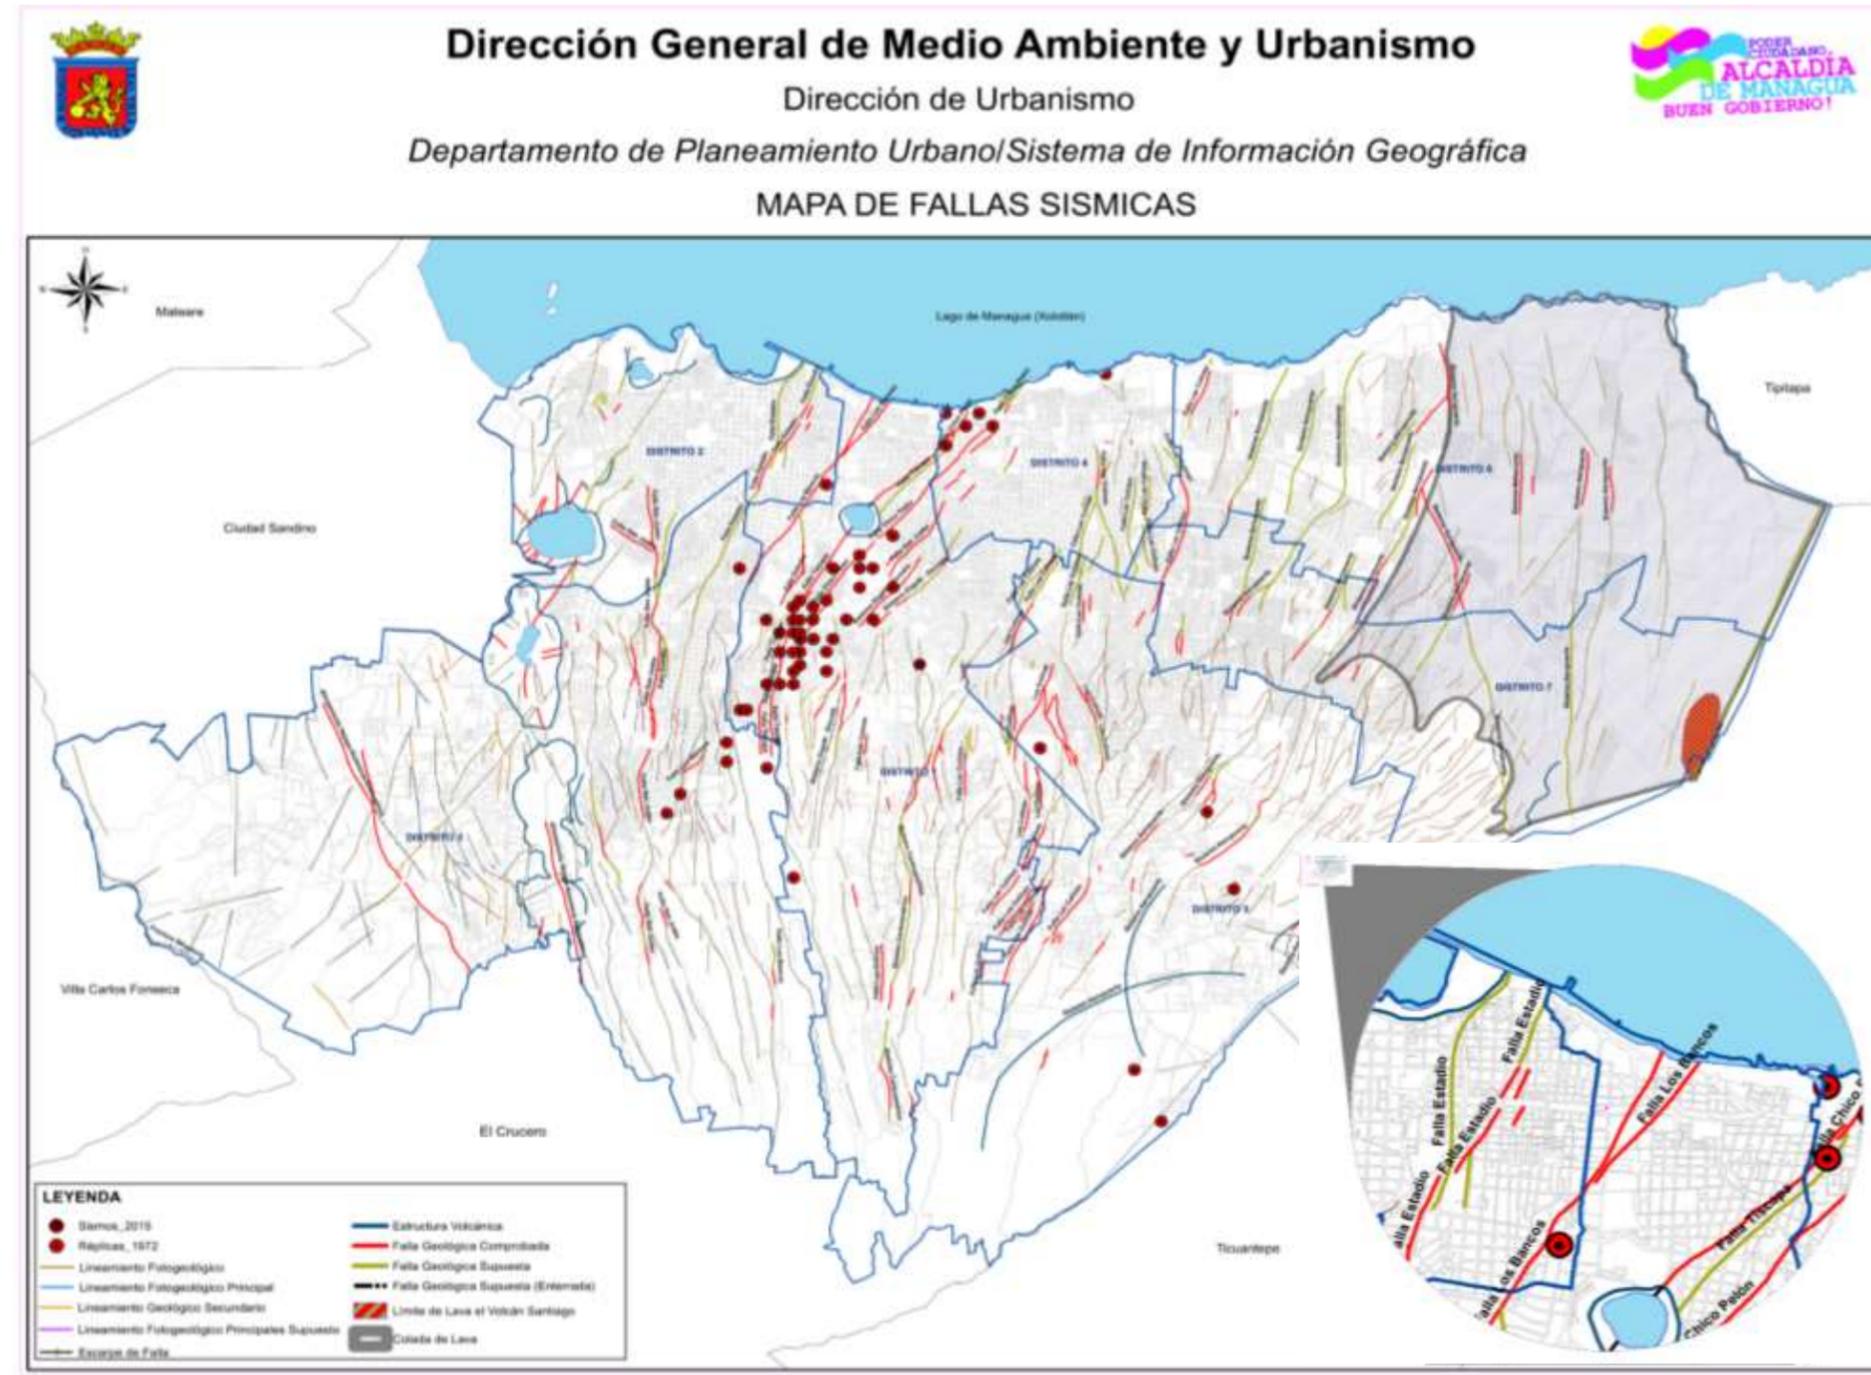
Plano 14. Fallas sísmicas

Uno de los desafíos que enfrentó la Inmobiliaria, como se puede apreciar en el siguiente mapa ilustrativo (ver **Plano 14**), se relaciona con la actividad sísmica en la zona. En aquel entonces, no se contaba con mapas detallados que identificaran las fallas geológicas, ya que la comprensión de estas no era tan avanzada como en la actualidad. Sin embargo, la ubicación del edificio se encontraba en una región propensa a la actividad sísmica, cerca de zonas donde más tarde se descubrieron fallas notables, como la falla Estadio y la falla Los Bancos. Esta condición hizo que el edificio fuera particularmente vulnerable a los efectos del terremoto de 1972.

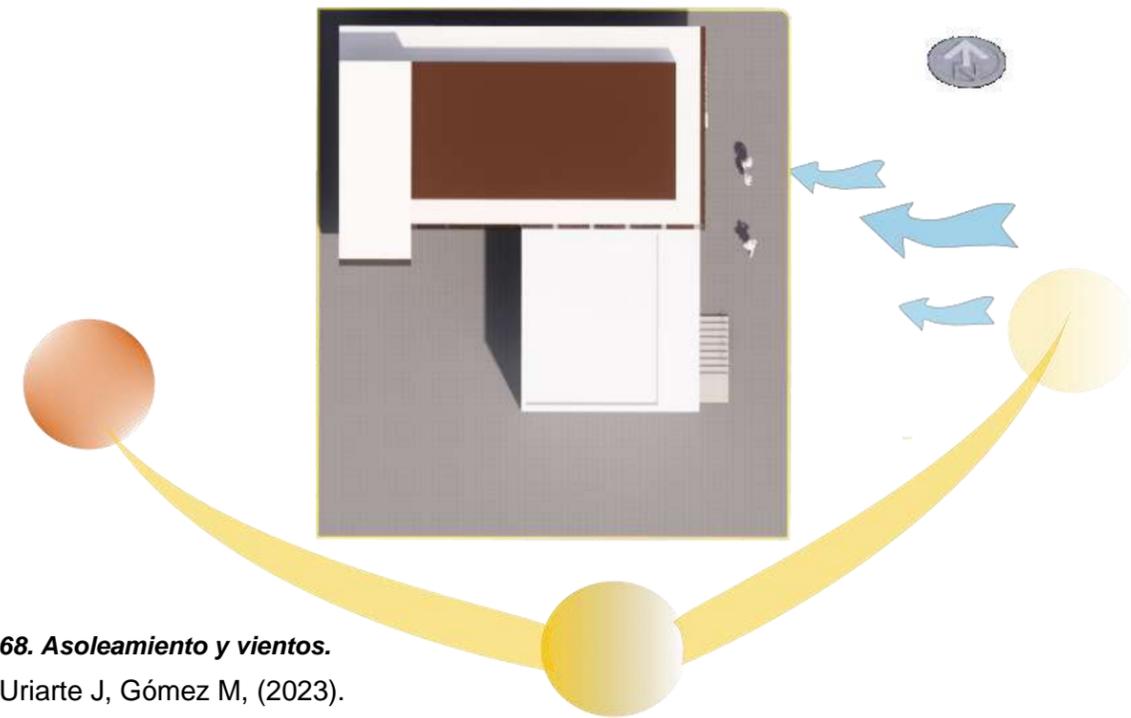
Gráfico 68. Asoleamiento y vientos.
Fuente: Uriarte J, Gómez M, (2023).

-Asoleamiento: El recorrido solar de este a oeste, con la fachada principal del edificio orientada hacia el este (donde se encuentra la inmobiliaria), tiene un impacto significativo en el asoleamiento del edificio. Dado que la fachada principal cuenta con numerosas ventanas y muros cortina, durante la mañana y hasta el mediodía, la luz solar directa iluminará el interior del edificio, proporcionando una excelente iluminación natural.

En el **Gráfico 68**, se observa claramente el trayecto solar que muestra que el sol sale en el este, permanece en esa dirección durante la primera parte de la mañana y, aproximadamente al mediodía, se desplaza hacia el sur. Luego, en la tarde, se pone en el horizonte occidental antes de ocultarse por completo.

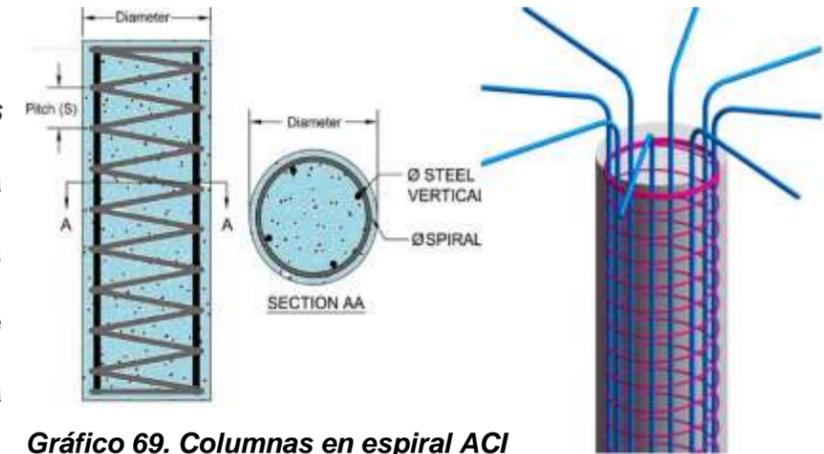
Gráfico 69. Columnas en espiral ACI

una combinación de elementos como muros de corte, columnas en espiral (ver **Gráfico 69**), vigas y losas. A continuación, se detallan los aspectos técnicos estructurales según la información proporcionada a través del análisis post terremoto de la obra,

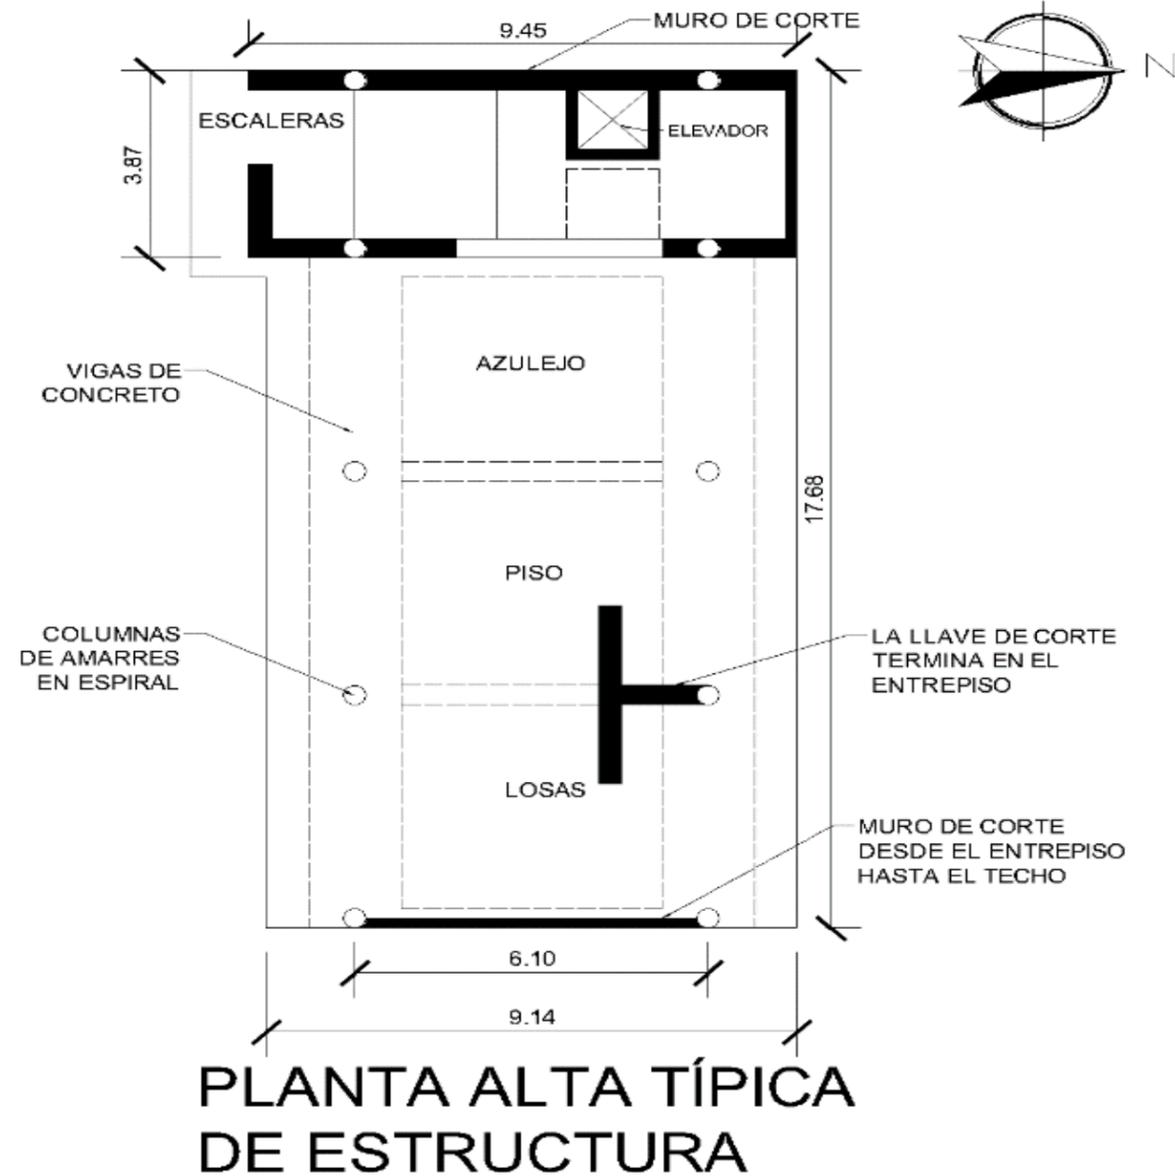
Gráfico 70. Planta estructural, Edificio La Inmobiliaria

Un aspecto interesante de este edificio es su composición mixta en términos de estructura. Predominantemente, se trata de una construcción de muro de corte en la dirección norte-sur, complementada con un sistema de marco de momento en la dirección este-oeste. Esta combinación estratégica de elementos estructurales busca optimizar la resistencia ante

diferentes tipos de fuerzas y movimientos, asegurando la estabilidad y durabilidad del edificio en su conjunto.

Este edificio es interesante porque es predominantemente una construcción de muro de corte en la dirección norte-sur y un marco de momento en dirección este-oeste. El presente estudio que consiste en daños estudio, estudio de propiedad de materiales, análisis dinámico y capacidad.

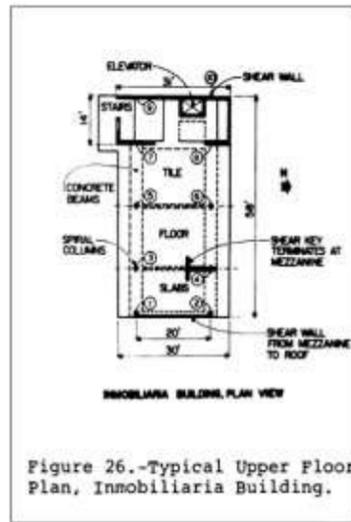
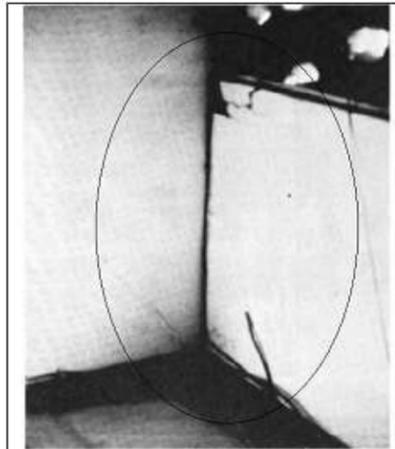
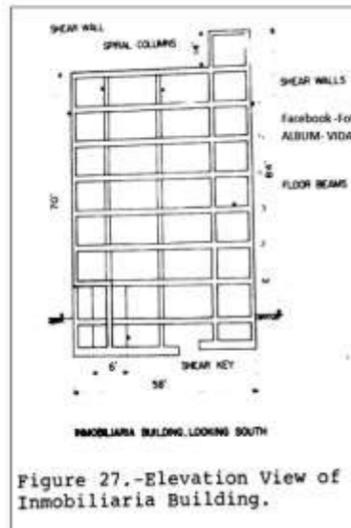
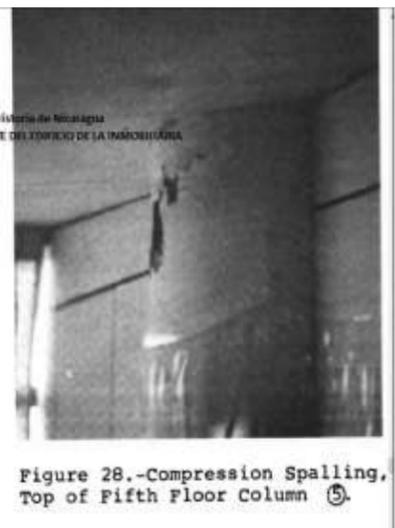
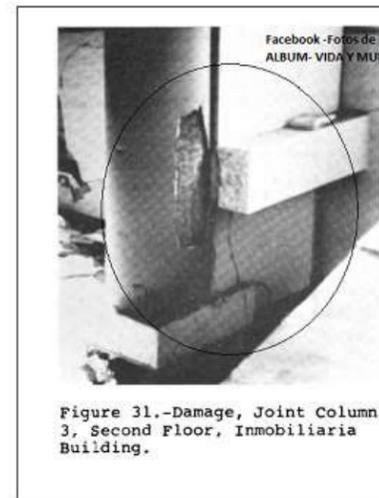
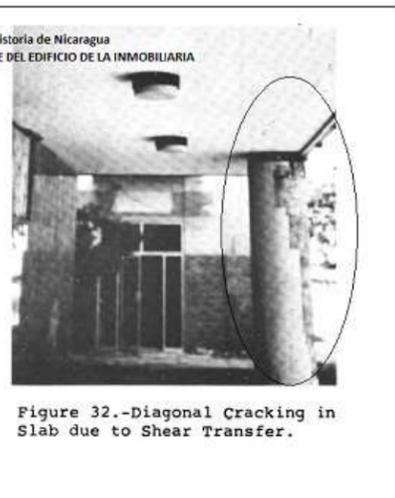
Anexo 9 :Análisis Estructural Post Terremoto, La Inmobiliaria

El edificio de Inmobiliaria es un marco de muro de corte de siete pisos, una estructura ubicada en el centro de la ciudad. El edificio descansa sobre zapatas abiertas. El primer piso y el entrepiso se presenta en la Fig. 25. En el primer piso hay muros de corte de norte a sur a lo largo de la línea 9-10, 7-8 y 3-4 de este oeste. Los movimientos son resistidos por un muro que corre al este-este adyacente a 7-9.

Se utilizaron columnas en espiral en la mayoría de los otros puntos de la cuadrícula que se muestran en la Fig.25.

Hay cuatro cambios importantes que ocurren entre el entresuelo y el plano del primer piso que se muestra en la Fig. 25.

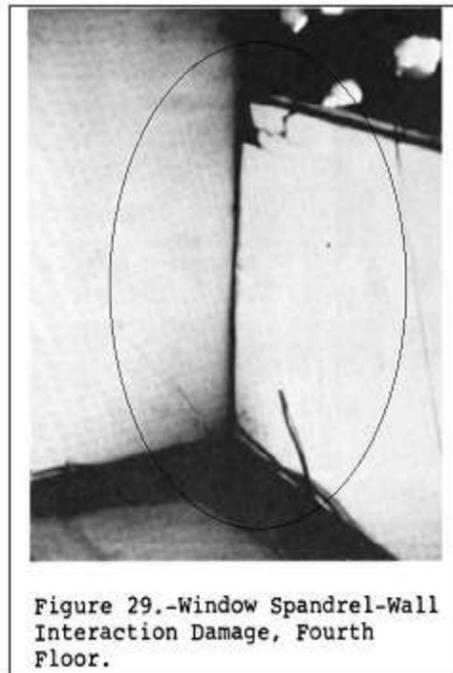
A excepción de las columnas, el daño fue leve en este piso; la mayor parte fue no estructural. El daño del vidrio fue grave. La enjuta de la ventana de azulejos en el sur de la torre interactuó con la pared de corte este causando grietas diagonales en la parte inferior de la pared (Figura 29). La pantalla de la ventana de azulejos en el lado sur estaba destruida.

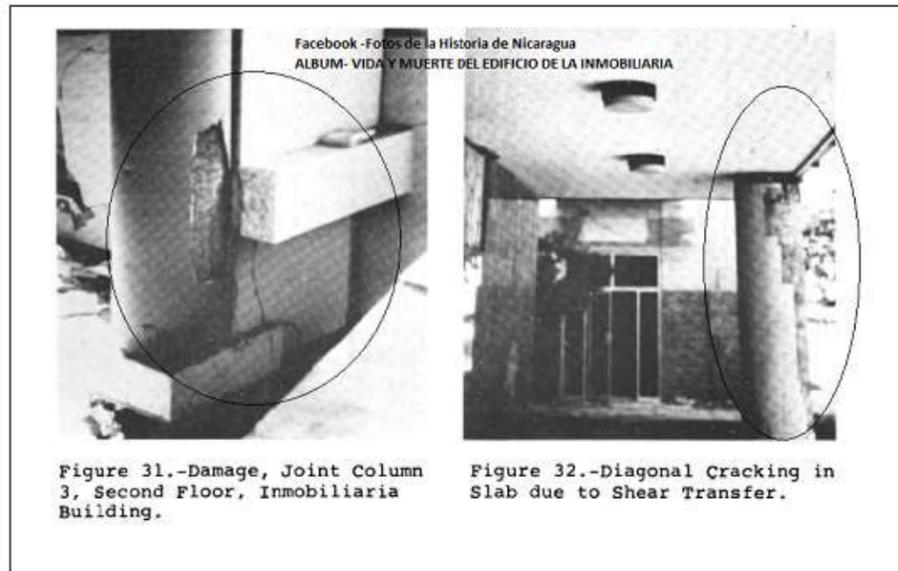
Figure 31.-Damage, Joint Column 3, Second Floor, Inmobiliaria Building.

no era evidente desde arriba; la ruptura diagonal fue evidente cuando se observa desde abajo (Fig. 32). Las grietas corren hacia el nort-oeste indicando una deriva hacia el norte.

Figure 32.-Diagonal Cracking in Slab due to Shear Transfer.

Las columnas espirales (1) y (2) debajo del muro de corte (Fig.32) parecían desempeñarse bien bajo los altos momentos de vuelco impartidos por la pared; el revestimiento de las baldosas está astillado pero la carcasa de hormigón no agrietada. El daño en las columnas debido a la deriva lateral es pequeño en este piso. Las tijeras fueron resistidas por las paredes. La columna (1) tenía algo de desconchado por compresión en la cara superior este.

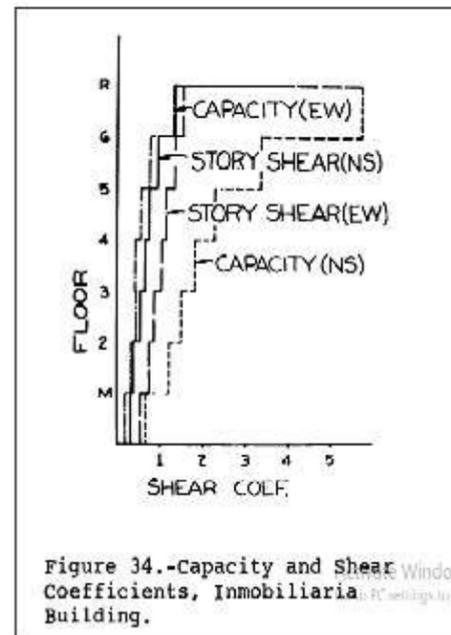
Figure 34.-Capacity and Shear Coefficients, Inmobiliaria Building.

El coeficiente de capacidad de corte del piso para cada piso es representado en la Fig. 34. En el primer piso y el entrepiso, los valores c para las direcciones norte-sur y este-oeste solo se ven ligeramente afectadas por las paredes largas en los lados este y sur del edificio.

La Fig.34 muestra que el edificio era mucho más fuerte en la dirección norte-sur; de hecho, el edificio es de 4 a 5 veces más resistente en dirección norte-sur que en dirección este-oeste.
