“Propuesta de rediseño de la red eléctrica de distribución utilizando seccionadores digitales para mejorar la calidad del servicio de los habitantes del municipio de Terrabona, Matagalpa”

Trabajo Monográfico para optar al título de  
Eléctrico.

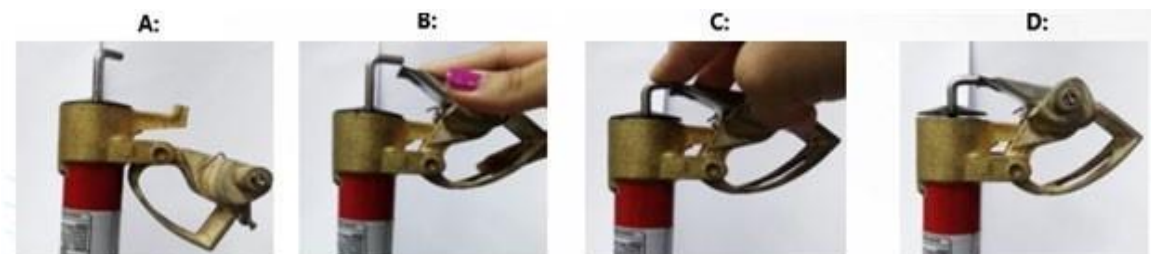
**Figura20**

*Representación pasó a paso para la instalación*

- A: Trinquete desarmado, B: Suba el trinquete hasta la posición de arme, C: Presione la aguja hasta que haga clic, D: gire la cabeza de la aguja hasta que enganche con el contacto.
- Verifique que el circuito no presente ningún problema, muy importante estar seguro de que se haya despejado la falla, si hubo una falla permanente.

- Verifique ya sea mediante el software SigmaSix o desde el SicPRO por medio del concentrador que los parámetros estén adecuadamente configurados en los valores requeridos (Corriente nominal, conteos, tiempo de reinicio y código de RF)
- Verifique que el trinquete de retención este correctamente armado. (Ver figura 21)

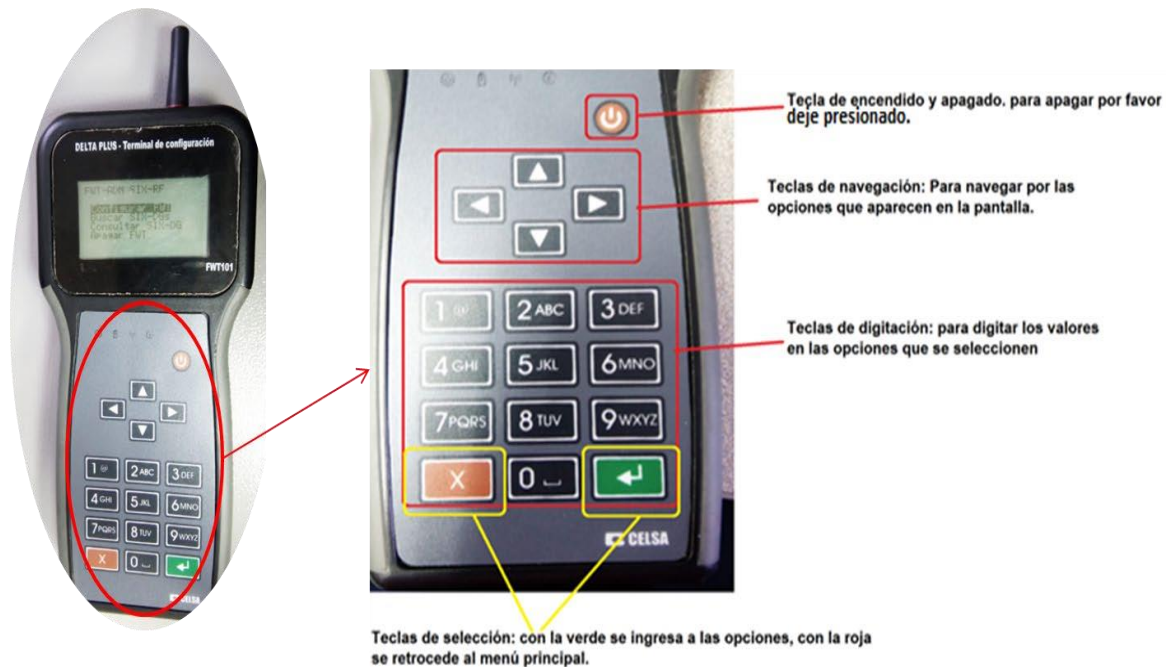
**Figura 28**

*Programación inalámbrica, consulta de estadísticas mediante la terminal remota Delta PLUS*

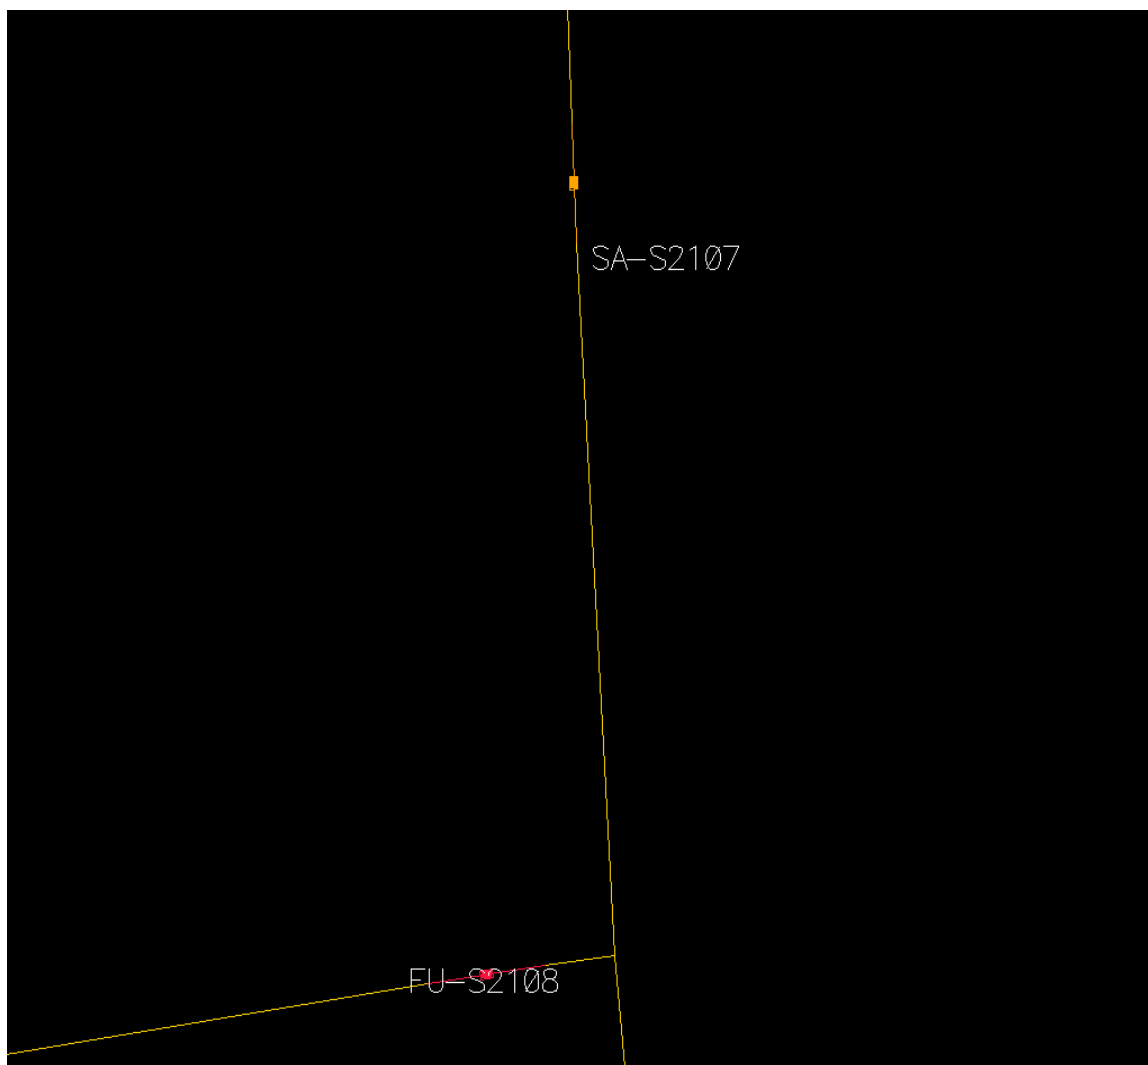
**Figura 29**

*Derivación Trifásica SA-S2107 representada en el módulo de operación*

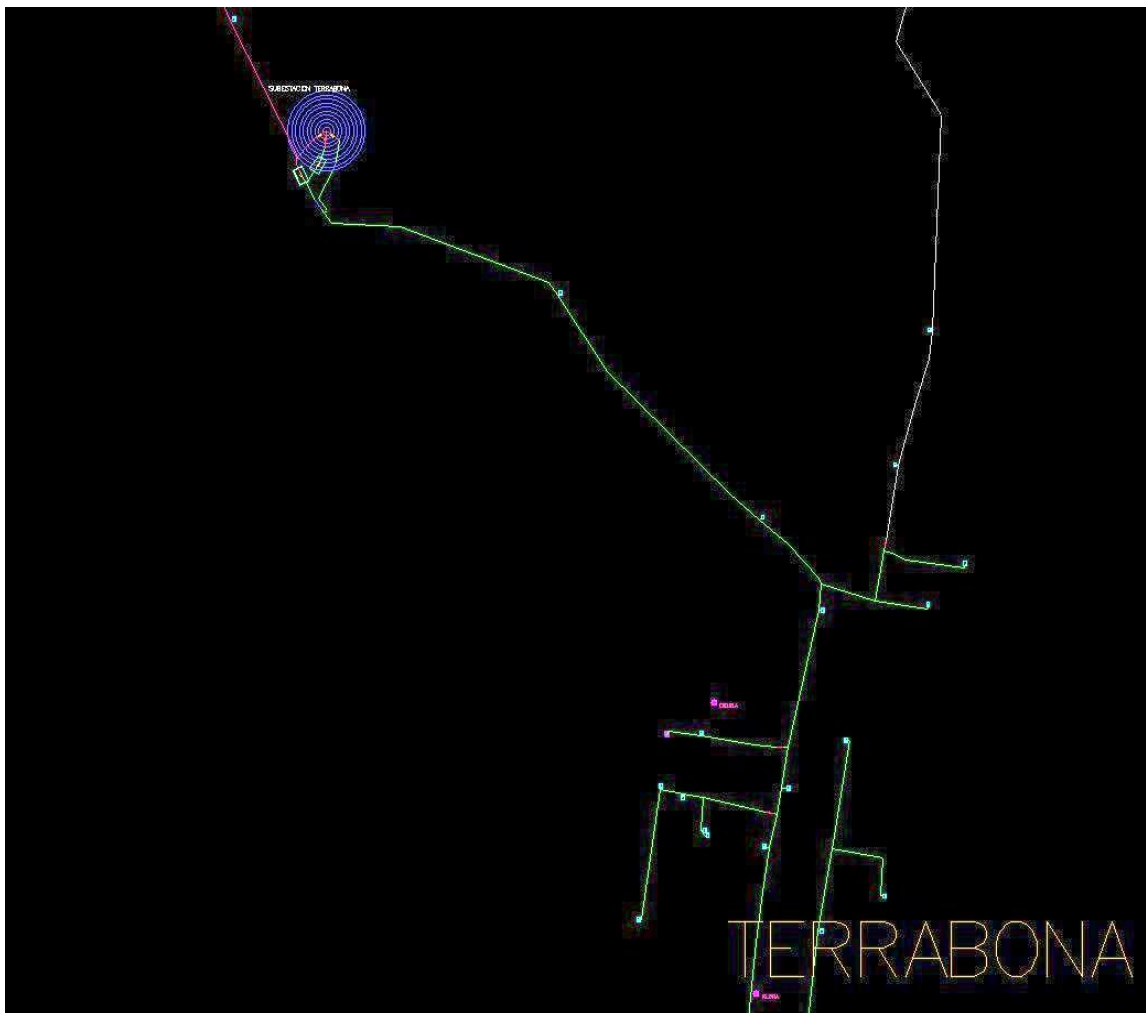
**Figura 48**

*Circuito TRB-L4030 en servicio, seccionado en la FU-N1397*

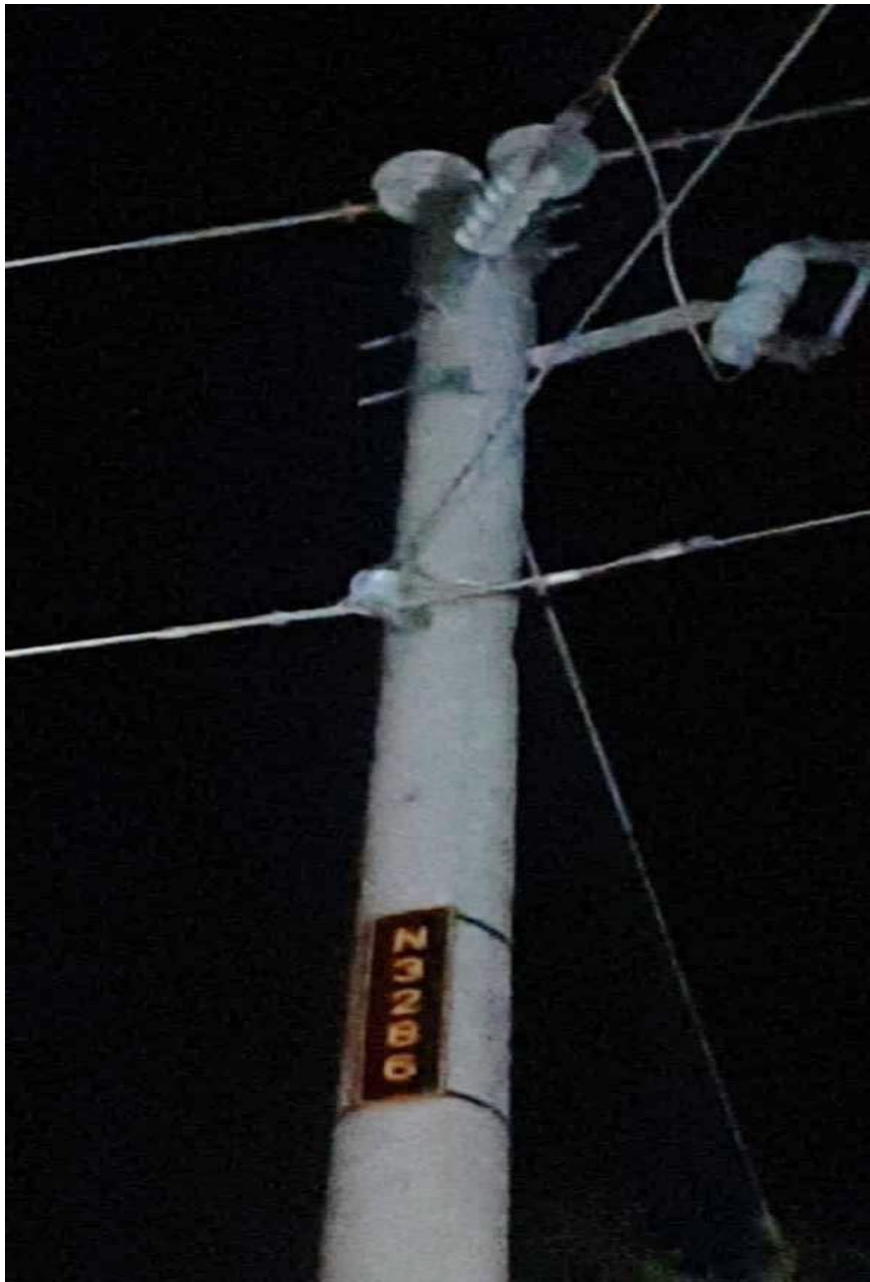
**Figura 49**

Posterior al cierre del circuito, se procedió a verificar la falla aguas abajo confirmándose, línea primaria rota<sup>24</sup> según la figura 47. Como referencia, se encontró sub derivación matriculada como FU-N3286.

*Referencia eléctrica de la falla ocasionante del disparo de circuito TRB-L4030*

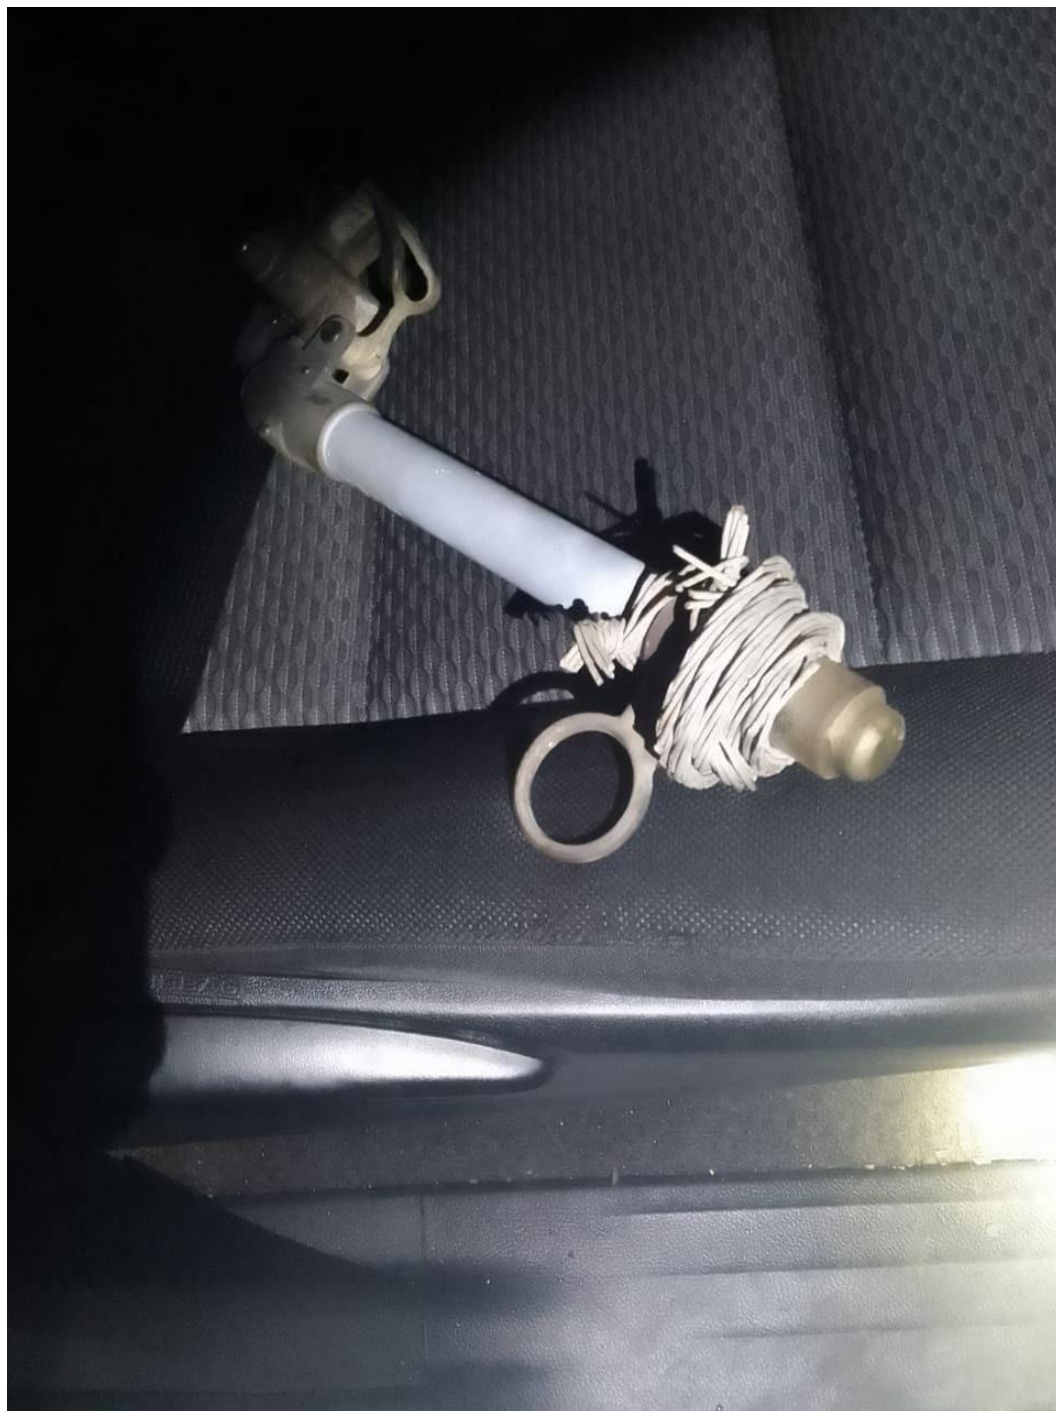
**Anexo 12**

*Evidencia de protección manipulada FU-N1397*

Se realizaron seccionamientos en tres puntos de la troncal del circuito y la falla persistía, se procedió a aperturar un elemento de protección correspondiente a la derivación hacia Payacuca matricula FU-N1397 a las 03:33 hrs, realizándose prueba y quedando en servicio el circuito TRB-L4030 a las 03:37 hrs, como observación se destaca que este elemento de protección se encontró manipulado, es decir, el tubo portafusible de la base cortacircuitos no poseía fusible y en su lugar el técnico de la brigada encontró instalado un alambre de cerco.<sup>23</sup>

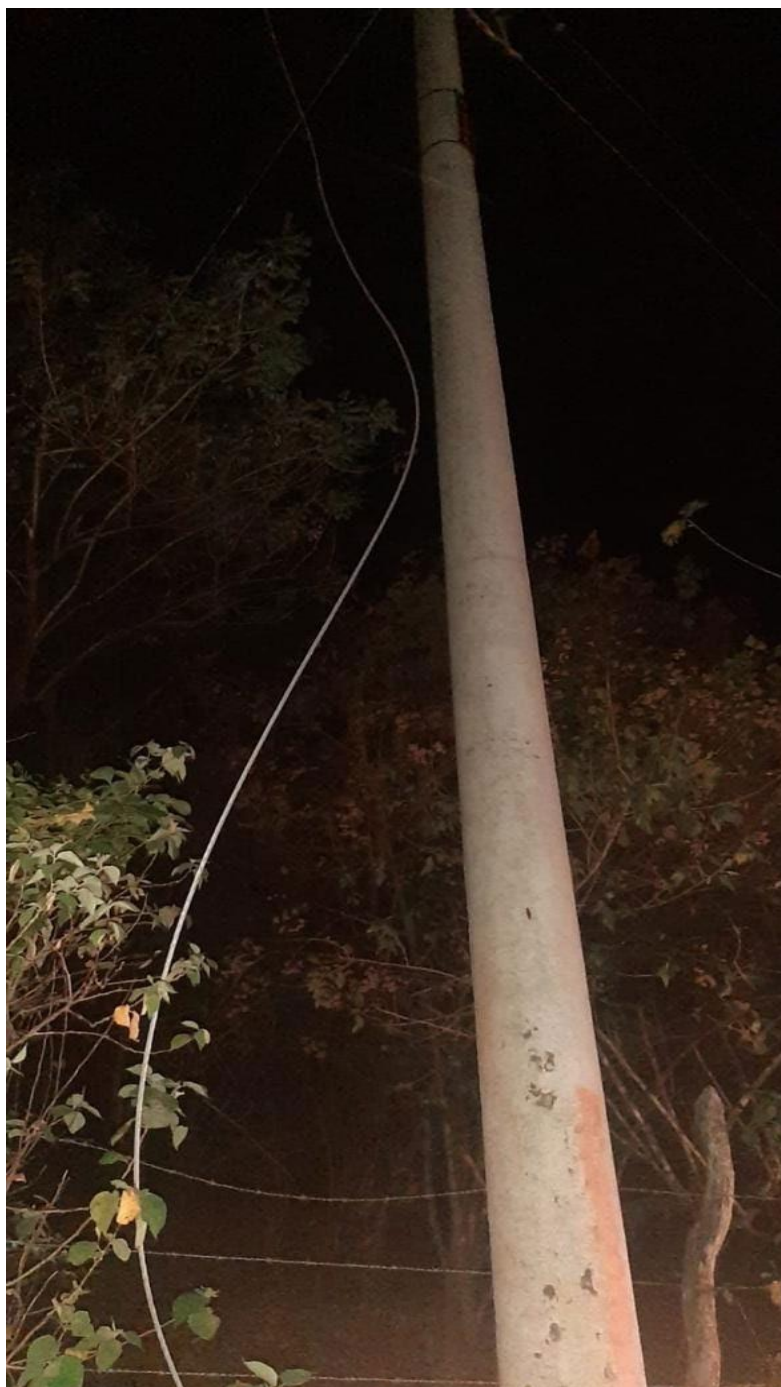
**Anexo 13**

*Evidencia de línea primaria rota en derivada FU-N1397*
