Trabajo Monográfico para optar al Título de “*Arquitecto*”

Aplicar un sistema de Gestión de riesgos para el inmueble patrimonial: “*Mercado de artesanías de la ciudad de Masaya, Nicaragua*”

Br. José Luis Mendoza Castillo.

Managua, Nicaragua Noviembre del 2014

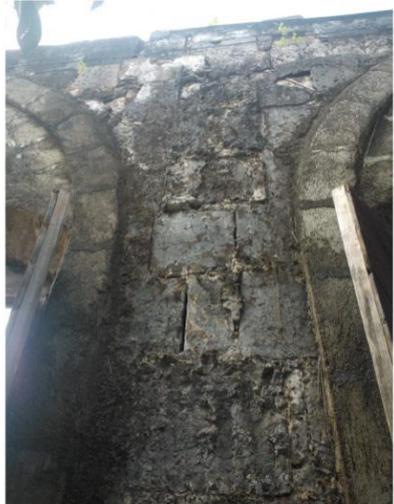
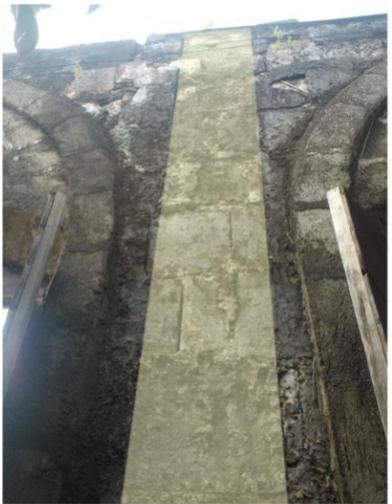
Ficha de muros internos		
	Foto	Restos de muros
Muro 1

Notas	Aun conserva restos del muro y marcas de remocion del paramento.

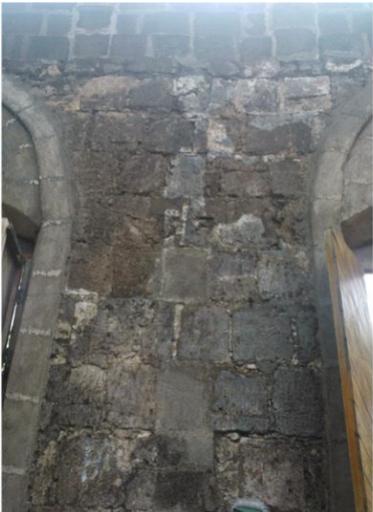
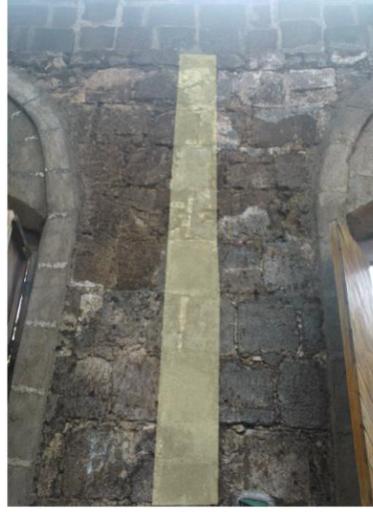
Ficha de muros internos		
	Foto	Restos de muros
Muro 3

Nota	La marca de remocion ha sido cubierta con adhesion de piedras nuev as al elemento en al parte inferior del mismo, dejandose la piedra original en la parte superior

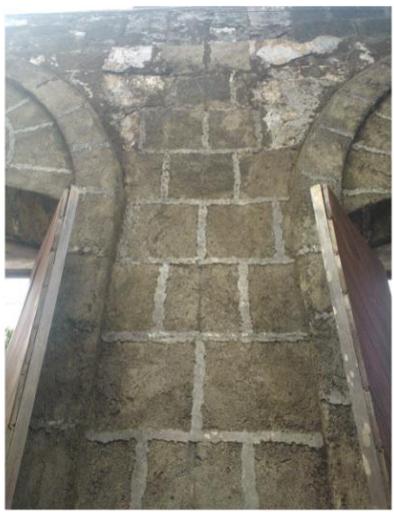
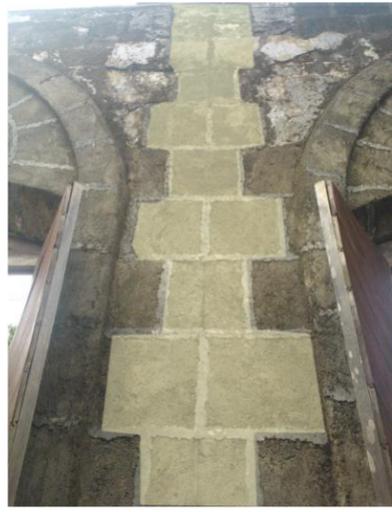
Ficha de muros internos		
	Foto	Restos de muros
Muro 2

Nota	La marca de remocion ha sido cubierta con adhesion de piedras nuev as al elemento

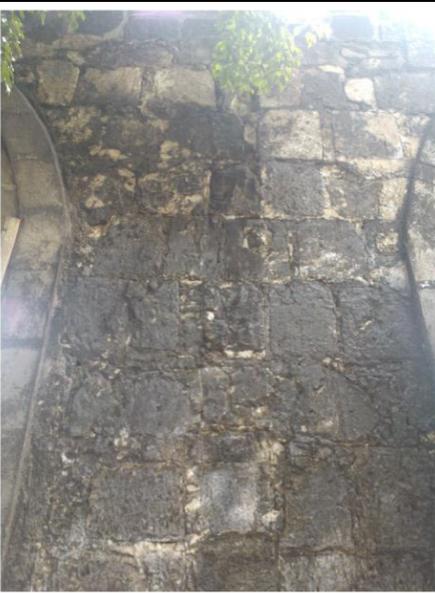
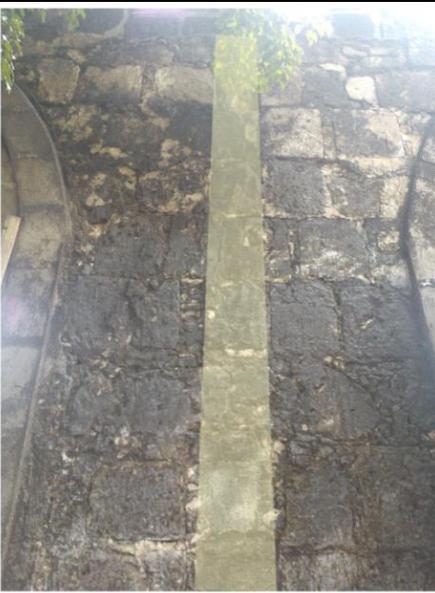
Ficha de muros internos		
	Foto	Restos de muros
Muro 4

Nota	La marca de remocion es facilmente apreciable a todo lo alto del muro.

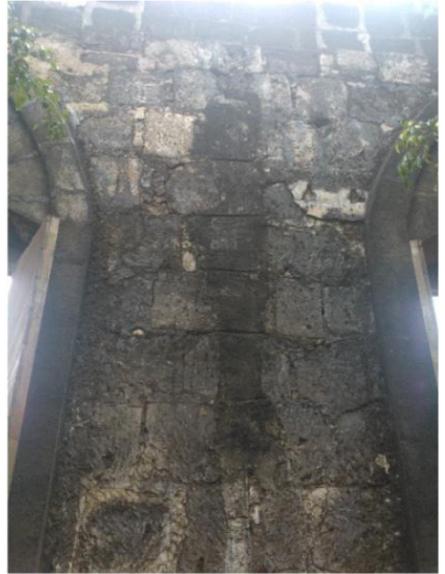
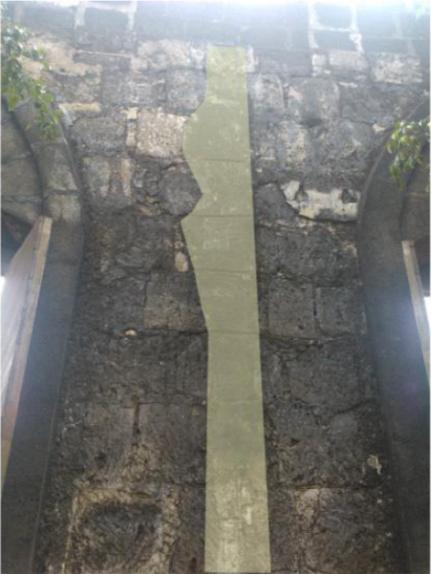
Ficha de muros internos		
	Foto	Restos de muros
Muro 5

Nota	La marca de remocion es facilmente apreciable a todo lo alto del muro.

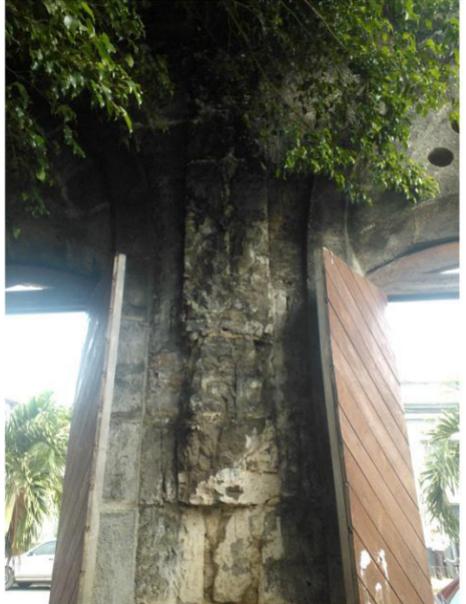
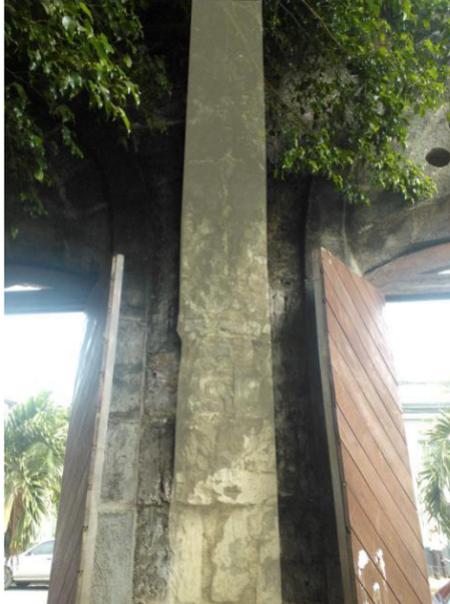
Ficha de muros internos		
	Foto	Restos de muros
Muro 7

Notas	En esta sección el muro no fue removido completamente, así que aún se conservan fragmentos del mismo, e incluso puede apreciarse la disposición de las piedras.

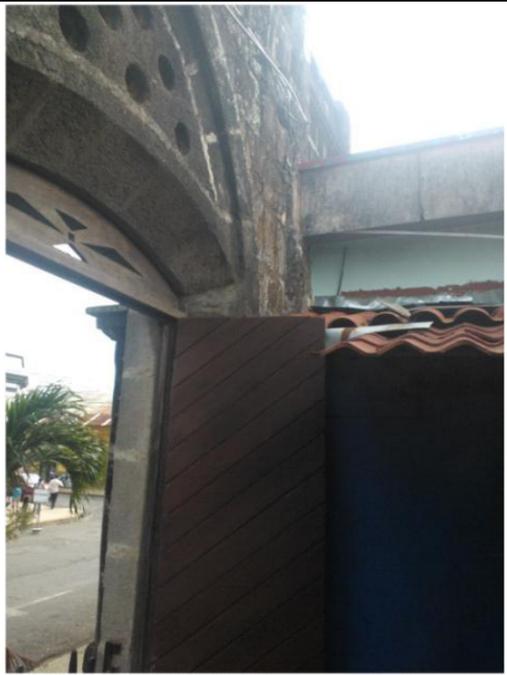
Ficha de muros internos		
	Foto	Restos de muros
Muro 6

Notas	Lo que se puede apreciar del paramento es un pequeño trozo debido a que tiene una edificación adyacente.

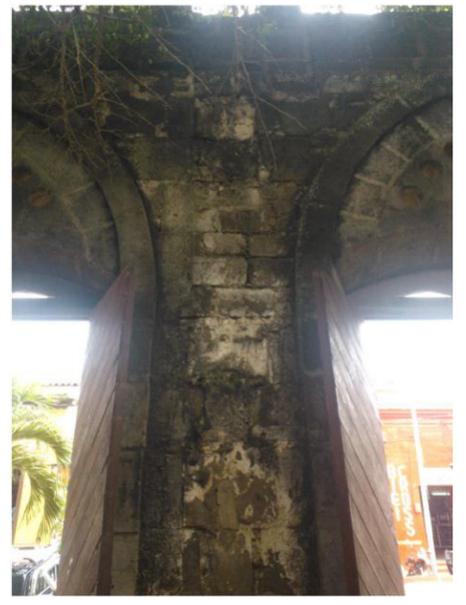
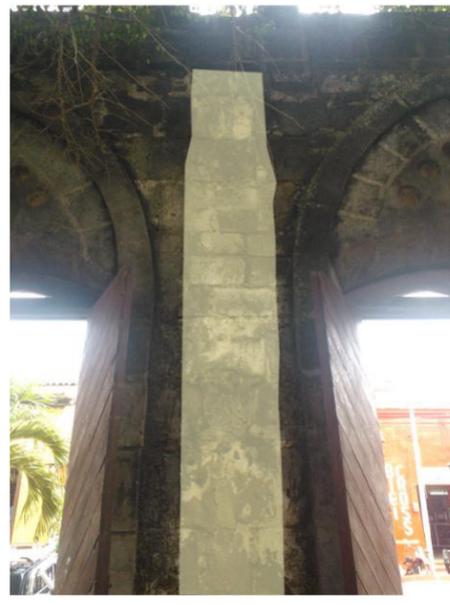
Ficha de muros internos		
	Foto	Restos de muros
Muro 8

Notas	En esta zona la remoción del muro interno a redundado en la generación de patologías en la piedra.

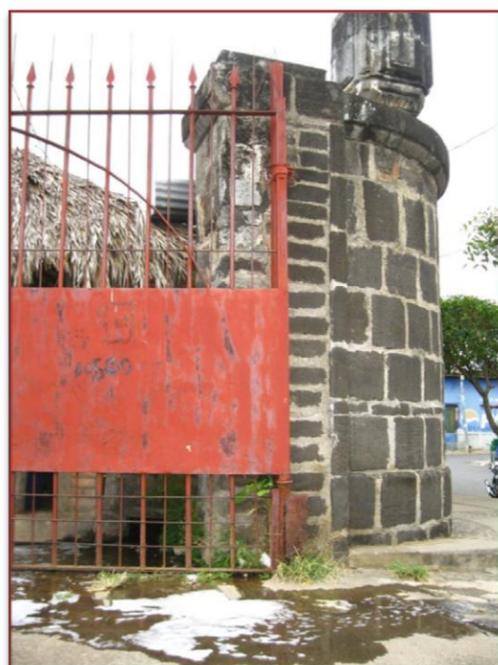
Ilustración 48: Humedad vertida sobre el muro Este del Mercado de Artesanías.

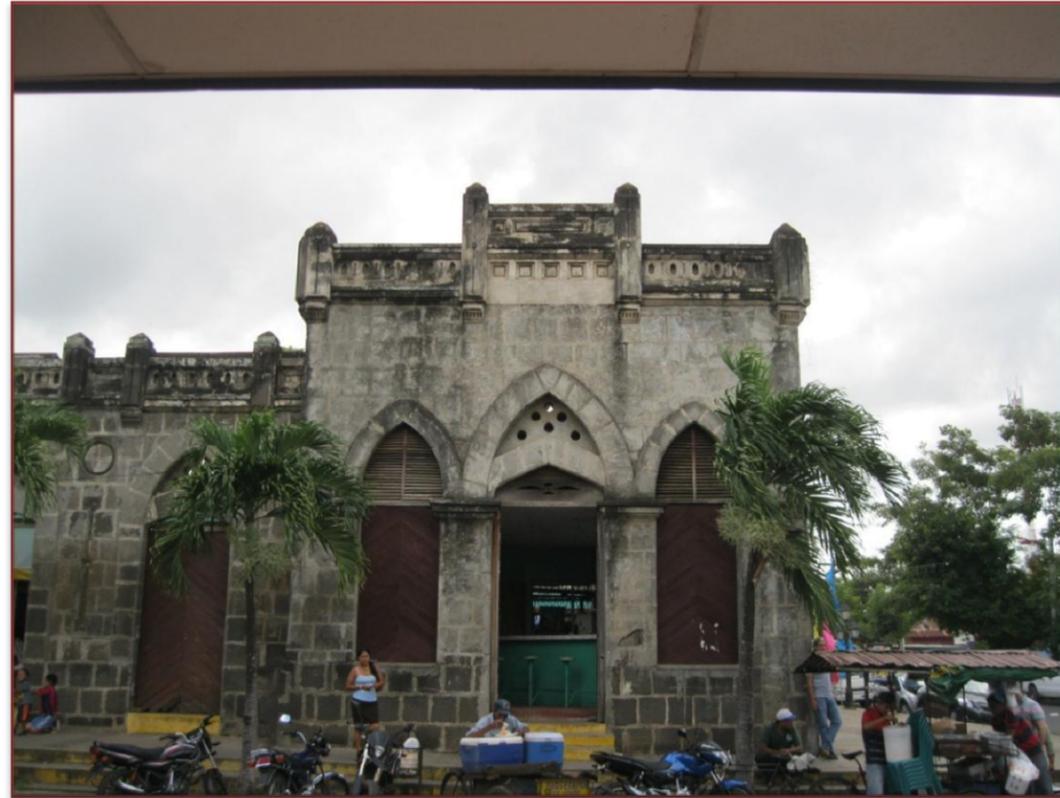
Ilustración 50: Ensuciamiento por lavado diferencial en la torre Norte de la fachada Oeste del Mercado de Artesanías.

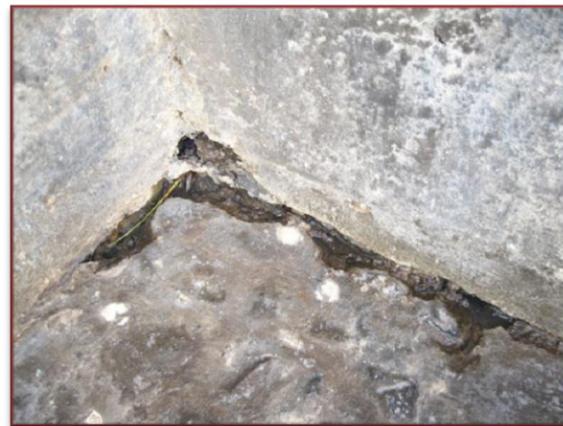
Ilustración 54: Afectación por eflorescencia en el muro del Mercado de Artesanías.

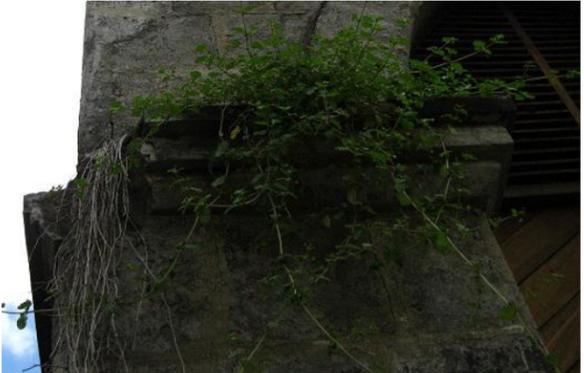
Tipo de lesión	Código	Fotografía de la lesión
Desprendimiento Organismo Vegetal	L-1

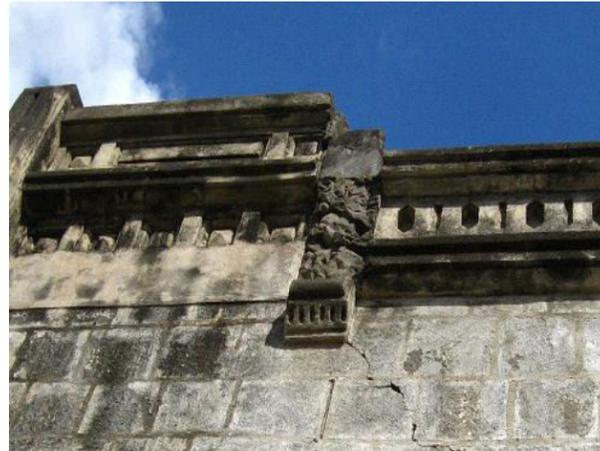
Tipo de lesión	Código	Fotografía de la lesión
Desprendimiento	L-3

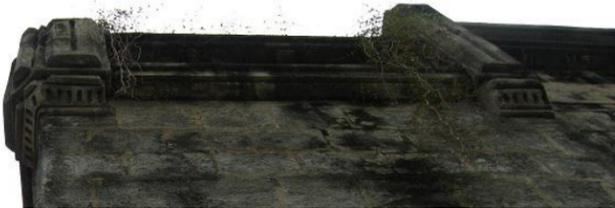
Tipo de lesión	Código	Fotografía de la lesión
Organismo Vegetal	L-2

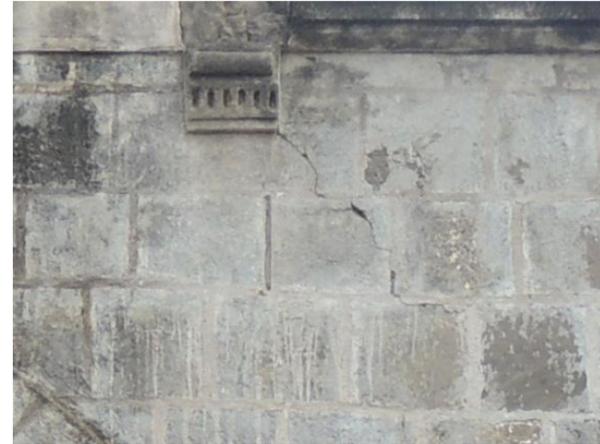
Tipo de lesión	Código	Fotografía de la lesión
Fisura	L-4

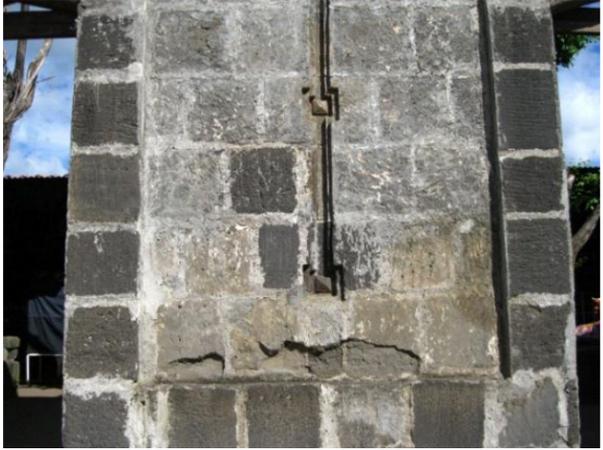
Tipo de lesión	Código	Fotografía de la lesión
Erosión Atmosférica	L-5

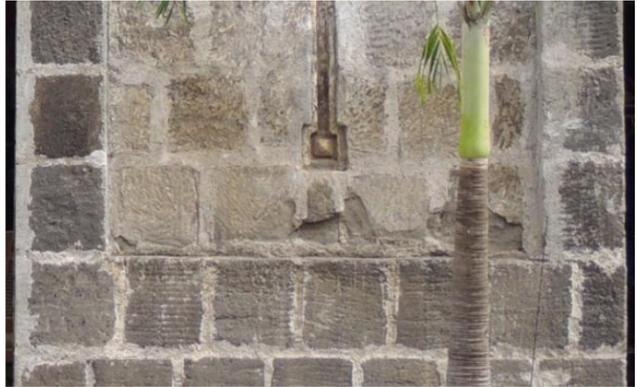
Tipo de lesión	Código	Fotografía de la lesión
Erosión Atmosférica	L-7

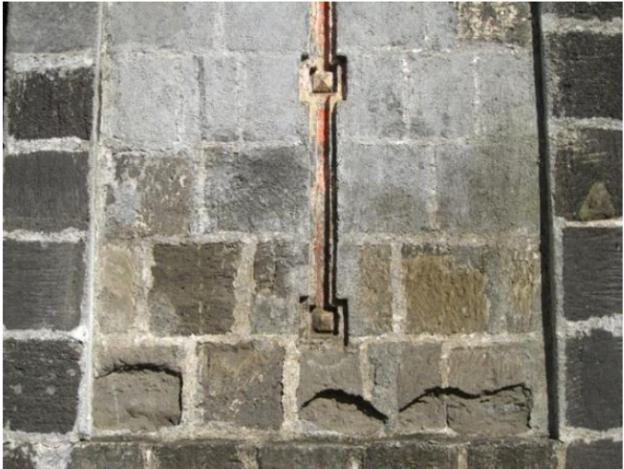
Tipo de lesión	Código	Fotografía de la lesión
Erosión Atmosférica	L-6

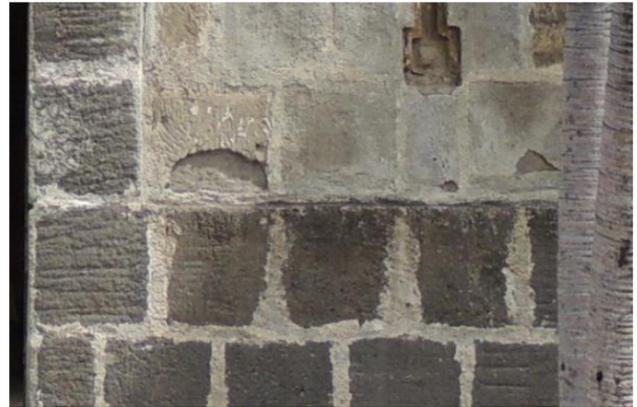
Tipo de lesión	Código	Fotografía de la lesión
Erosión Atmosférica	L-8

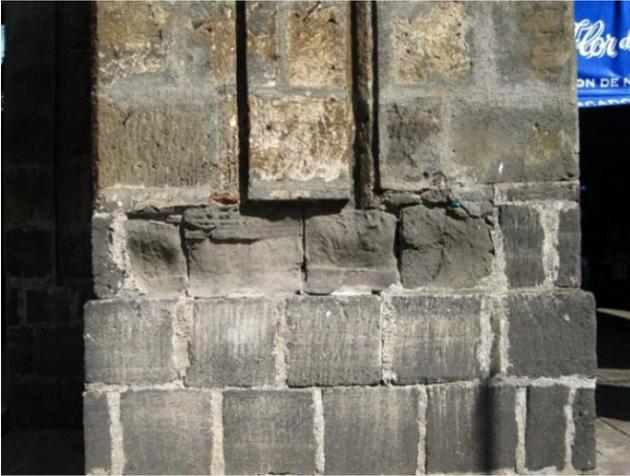
Tipo de lesión	Código	Fotografía de la lesión
Erosión Atmosférica	L-9

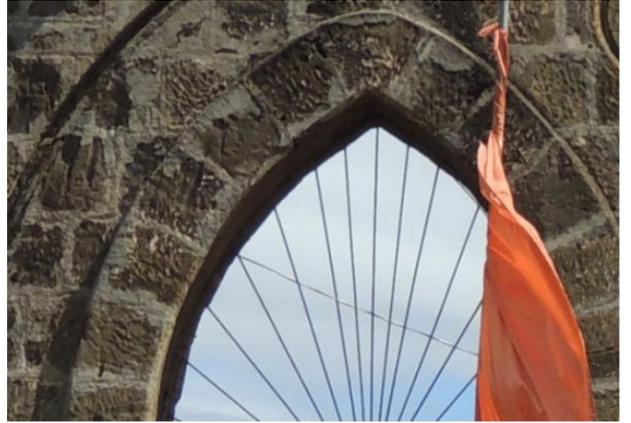
Tipo de lesión	Código	Fotografía de la lesión
Fisura	L-11

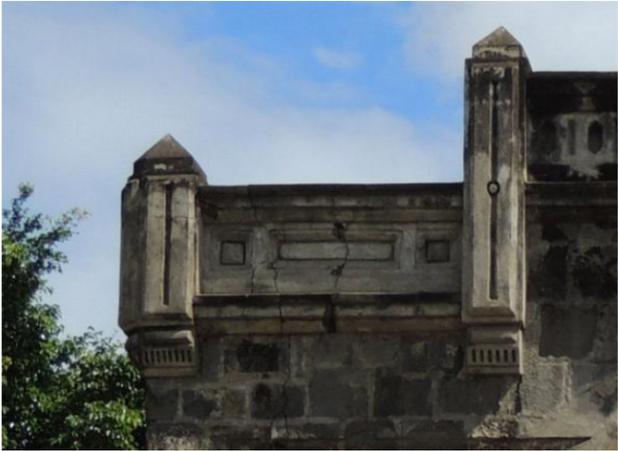
Tipo de lesión	Código	Fotografía de la lesión
Fisuras Múltiples	L-10

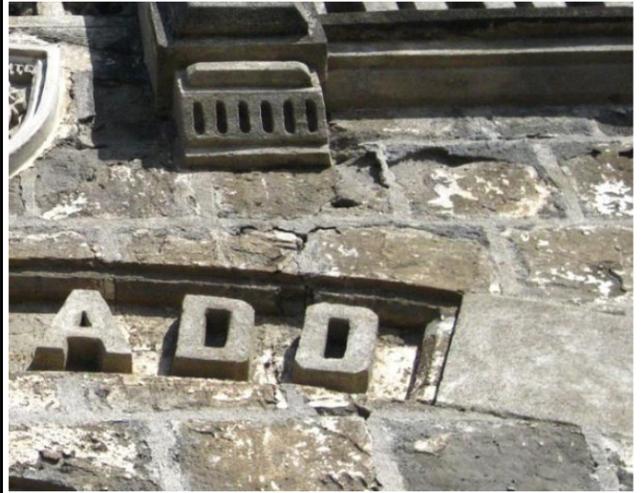
Tipo de lesión	Código	Fotografía de la lesión
Fisura y Erosión	L-12

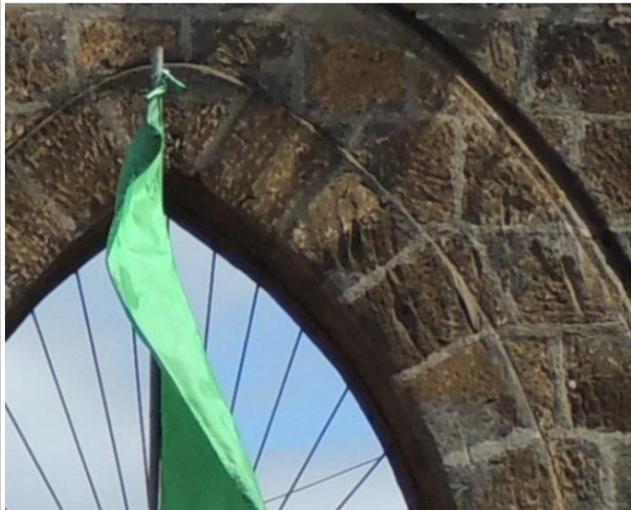
Tipo de lesión	Código	Fotografía de la lesión
Fisura	L-13

Por su parte *L11* y *L13* son lesiones localizadas en la parte inferior del dintel de los accesos principales al inmueble, estas fisuras son de tipo cortante y pueden agudizarse hasta llegar al punto del colapso el dintel de entrada, causando riesgos en la estructura de la torre de acceso.

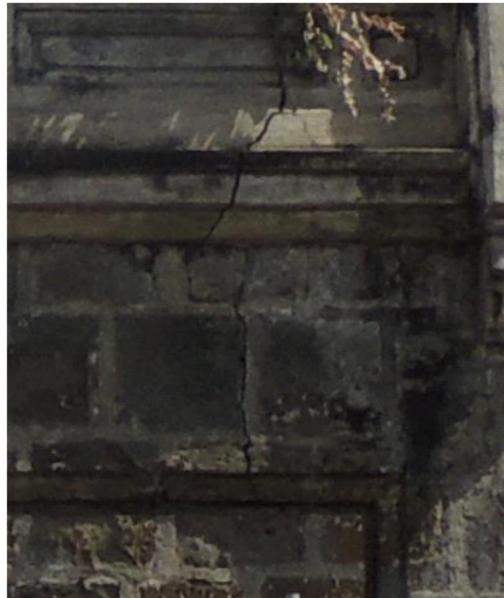
Tipo de lesión	Código	Fotografía de la lesión
Fisura	L-15

Es también notable que la lesión *L14* sea la causante directa de la lesión *L15*, debido a que el organismo vegetal se ha enraizado en la piedra, separándola y causando una fisura que se ha agudizado con el paso del tiempo.

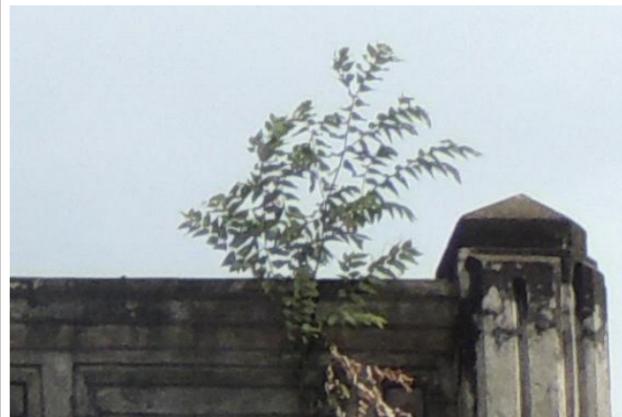
Tipo de lesión	Código	Fotografía de la lesión
Organismo Vegetal	L-14

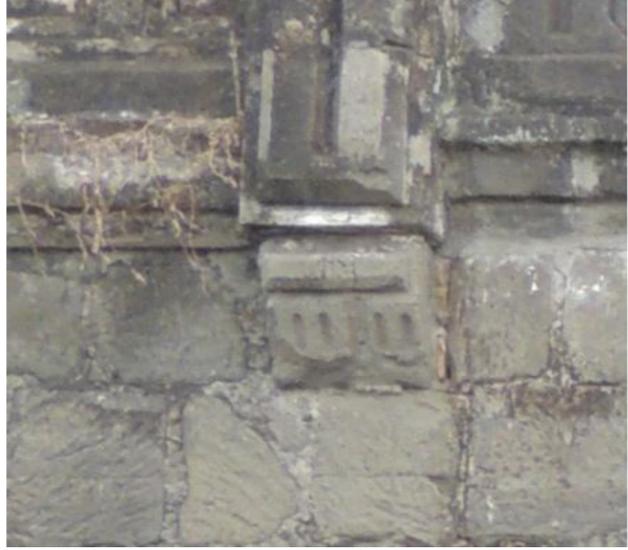
Tipo de lesión	Código	Fotografía de la lesión
Desprendimiento Erosión Atmosférica	L-20

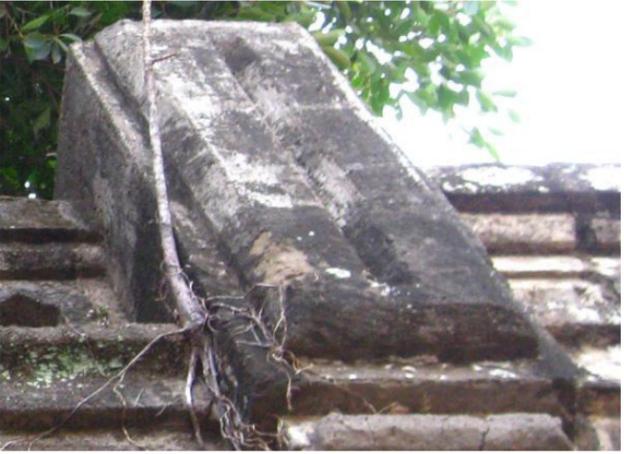
Tipo de lesión	Código	Fotografía de la lesión
Organismo Vegetal	L-19

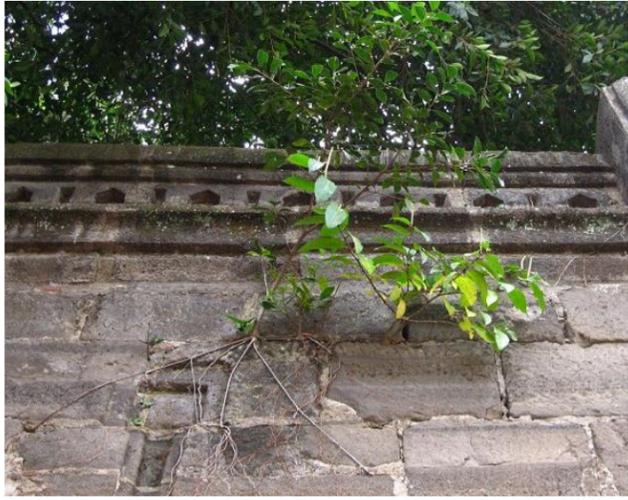
Tipo de lesión	Código	Fotografía de la lesión
Organismo Vegetal	L-21

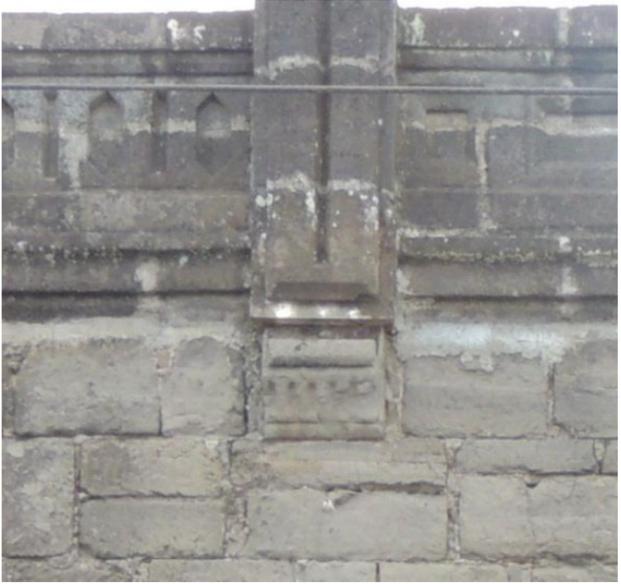
Tipo de lesión	Código	Fotografía de la lesión
Desprendimiento Erosión Atmosférica	L-22

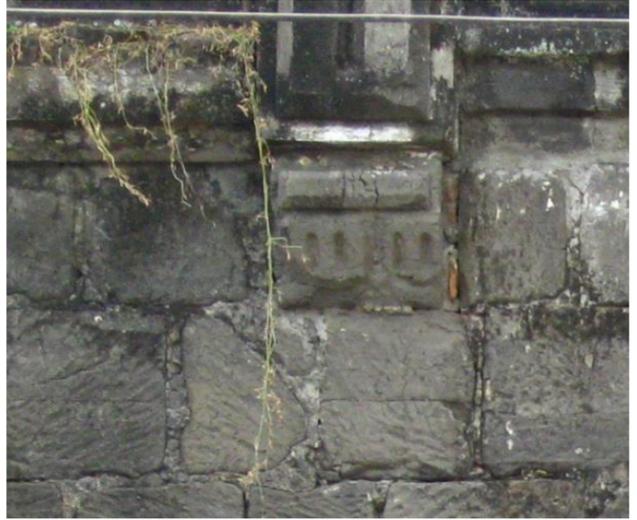
Tipo de lesión	Código	Fotografía de la lesión
Organismo Vegetal	L-24

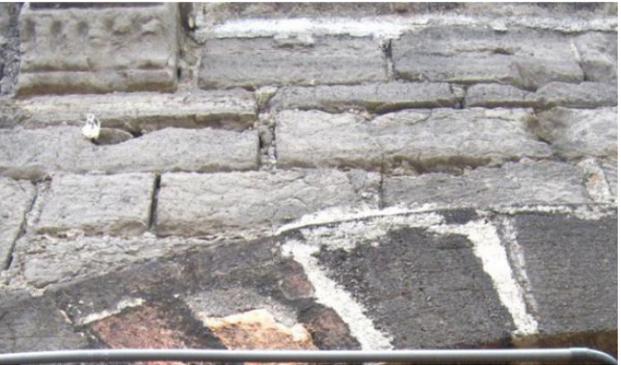
Tipo de lesión	Código	Fotografía de la lesión
Erosión Atmosférica	L-23

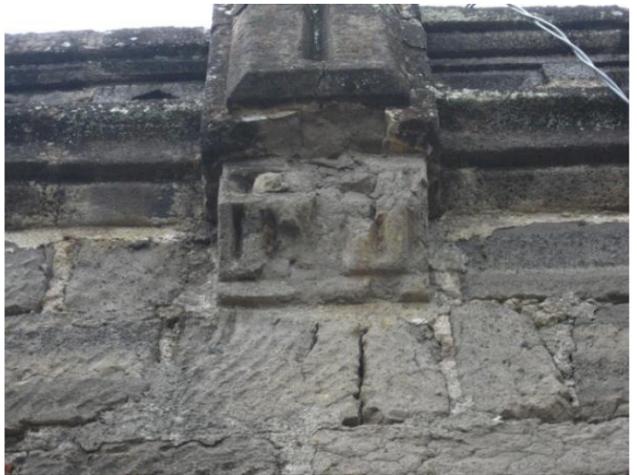
Tipo de lesión	Código	Fotografía de la lesión
Desprendimiento Erosión Atmosférica	L-25

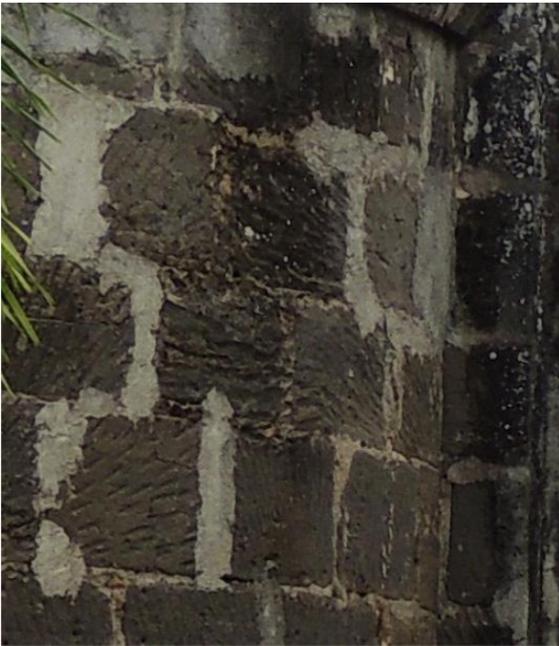
Tipo de lesión	Código	Fotografía de la lesión
Humedad	L-26

Eflorescencia

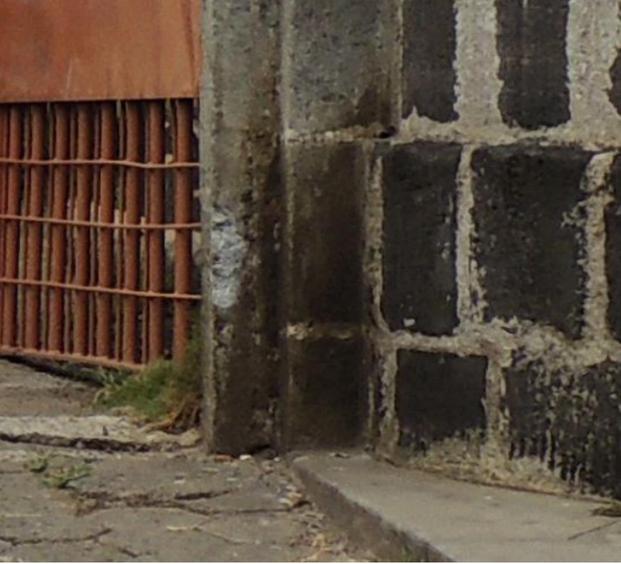
Tipo de lesión	Código	Fotografía de la lesión
Humedad por capilaridad ascendente	L-27

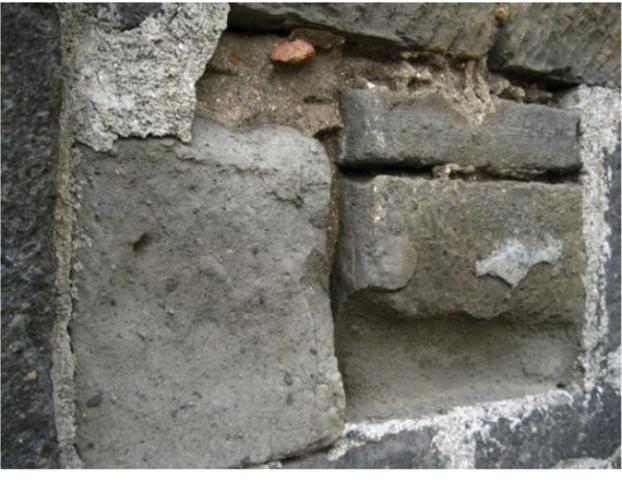
Tipo de lesión	Código	Fotografía de la lesión
Erosión Atmosférica	L-29

Pulverización

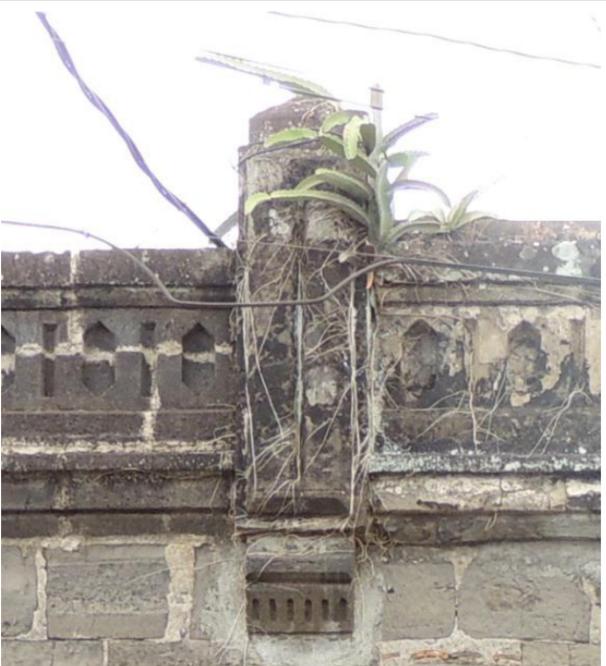
Tipo de lesión	Código	Fotografía de la lesión
Organismo Vegetal	L-30

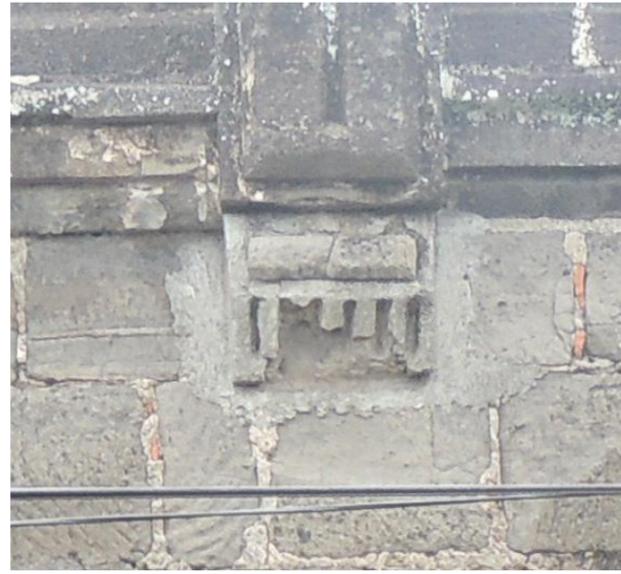
Tipo de lesión	Código	Fotografía de la lesión
Desprendimiento	L-32

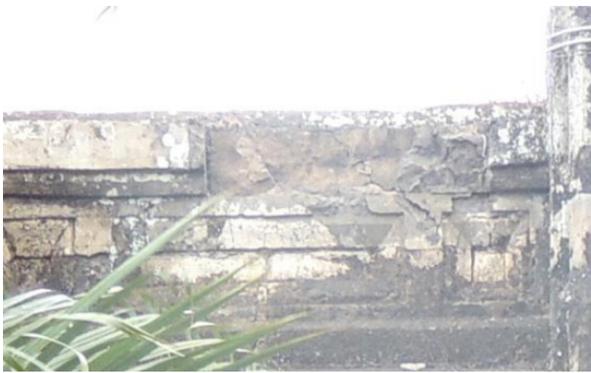
Tipo de lesión	Código	Fotografía de la lesión
Desprendimiento	L-31

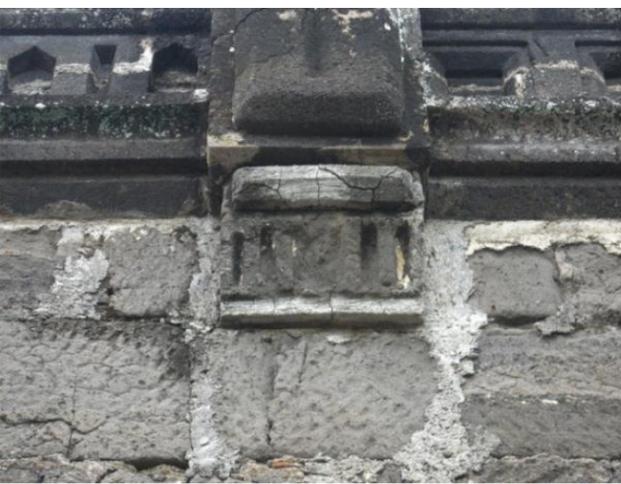
Tipo de lesión	Código	Fotografía de la lesión
Desprendimiento	L-33

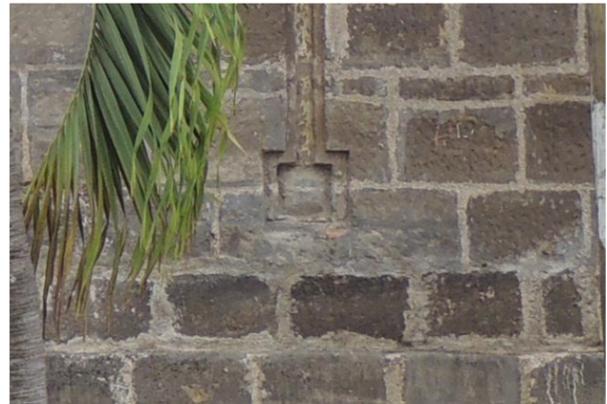
Tipo de lesión	Código	Fotografía de la lesión
Erosión Atmosférica	L-39

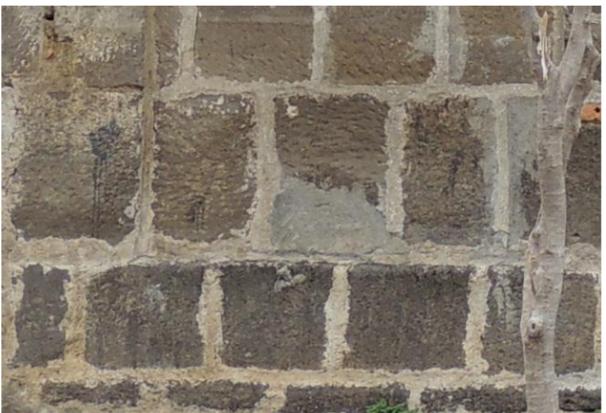
Tipo de lesión	Código	Fotografía de la lesión
Erosión Atmosférica	L-38

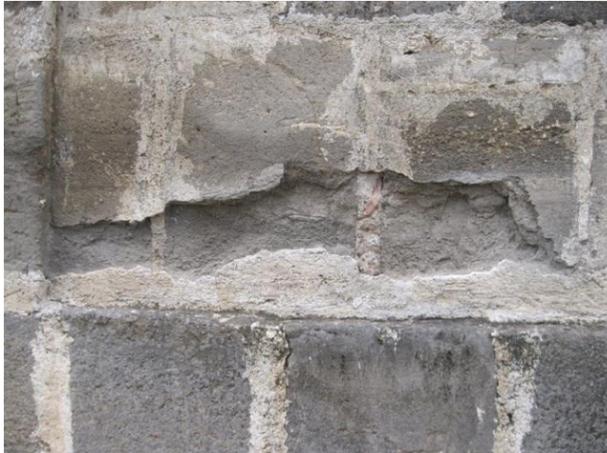
Tipo de lesión	Código	Fotografía de la lesión
Erosión Atmosférica	L-40

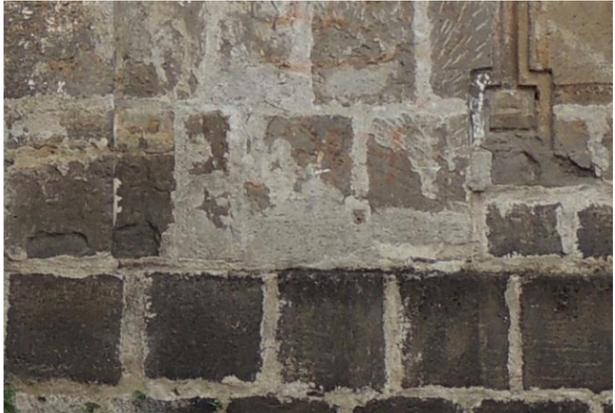
Tipo de lesión	Código	Fotografía de la lesión
Erosión Atmosférica	L-41

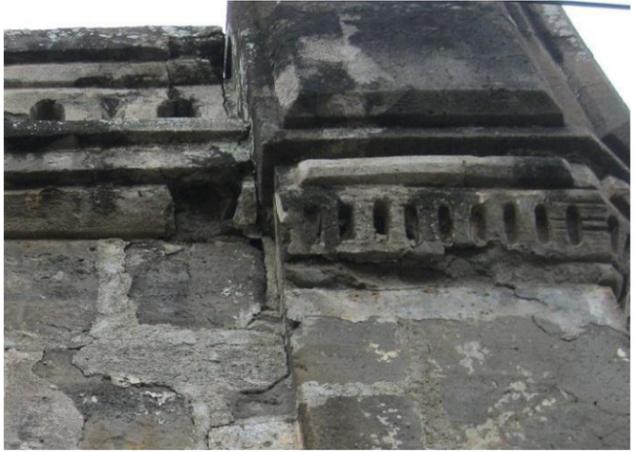
Tipo de lesión	Código	Fotografía de la lesión
Fisura	L-43

Desprendimiento

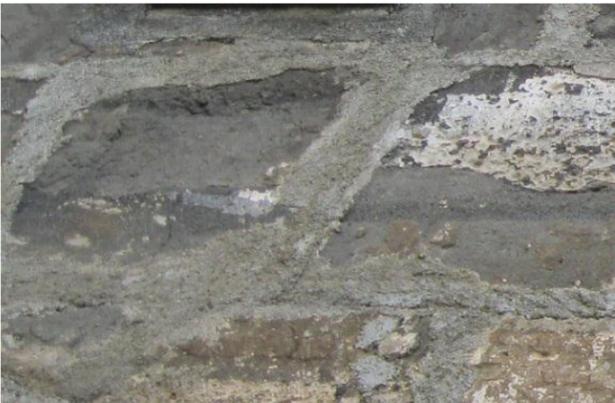
Tipo de lesión	Código	Fotografía de la lesión
Erosión Atmosférica	L-42

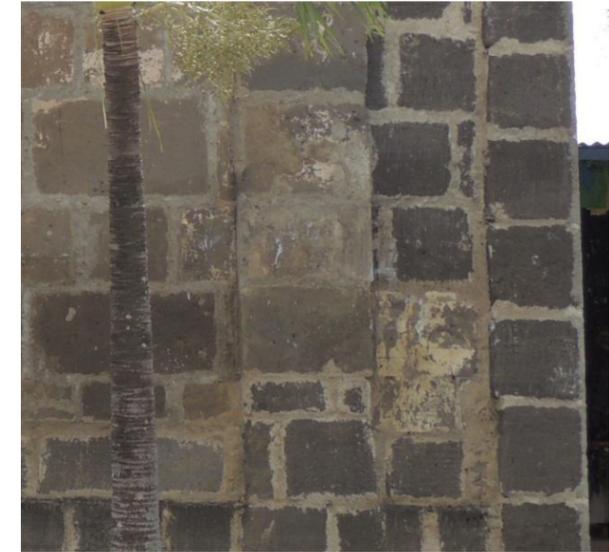
Tipo de lesión	Código	Fotografía de la lesión
Erosión Atmosférica	L-44

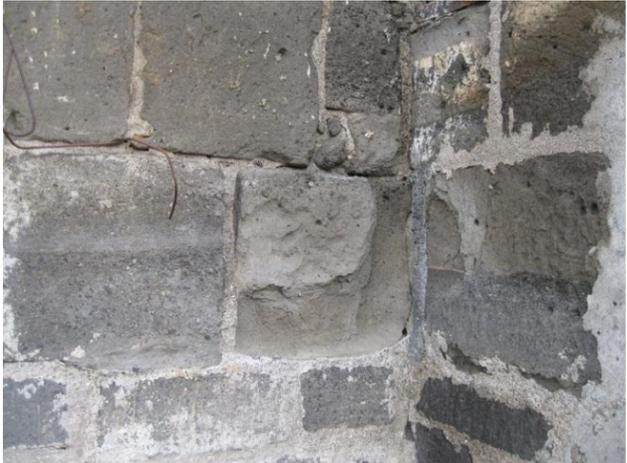
Tipo de lesión	Código	Fotografía de la lesión
Erosión Atmosférica	L-45

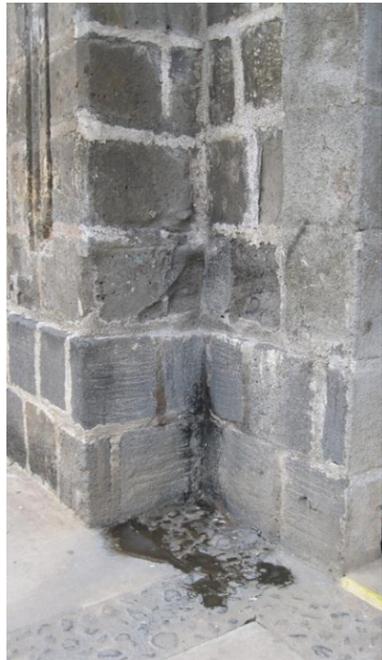
Tipo de lesión	Código	Fotografía de la lesión
Humedad por capilaridad ascendente	L-47

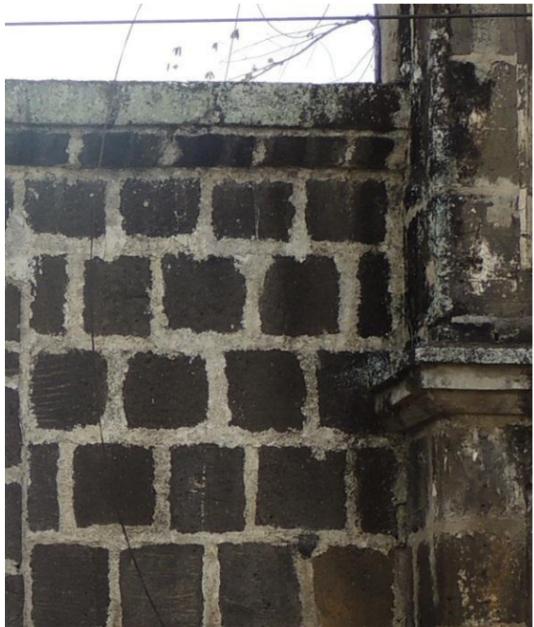
Tipo de lesión	Código	Fotografía de la lesión
Humedad por capilaridad ascendente	L-46

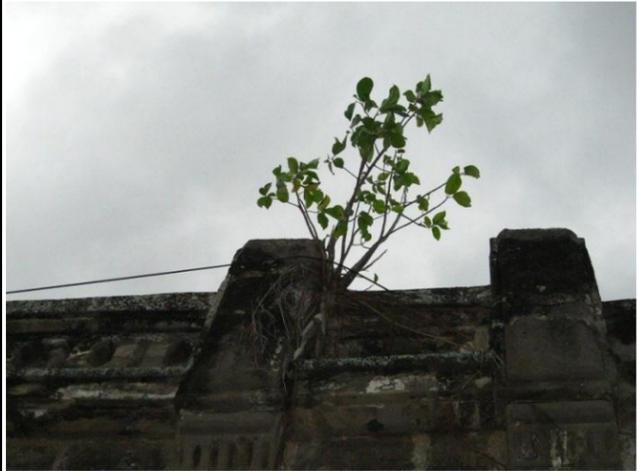
Tipo de lesión	Código	Fotografía de la lesión
Organismo Vegetal	L-48

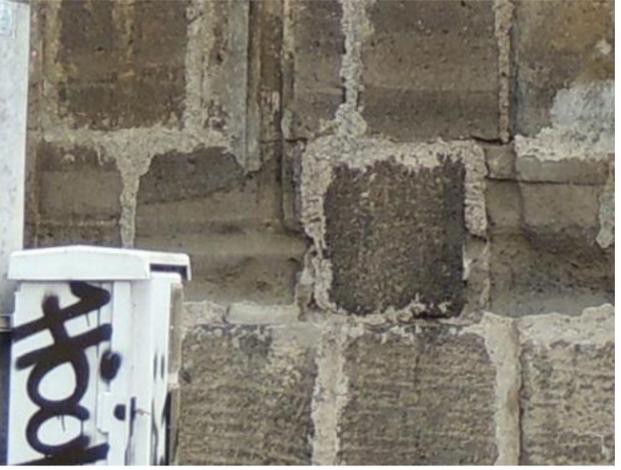
Tipo de lesión	Código	Fotografía de la lesión
Erosión Atmosférica	L-49

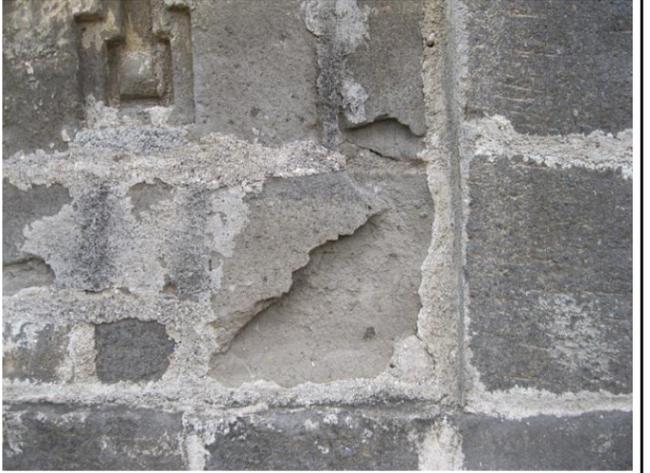
Tipo de lesión	Código	Fotografía de la lesión
Erosión Atmosférica	L-51

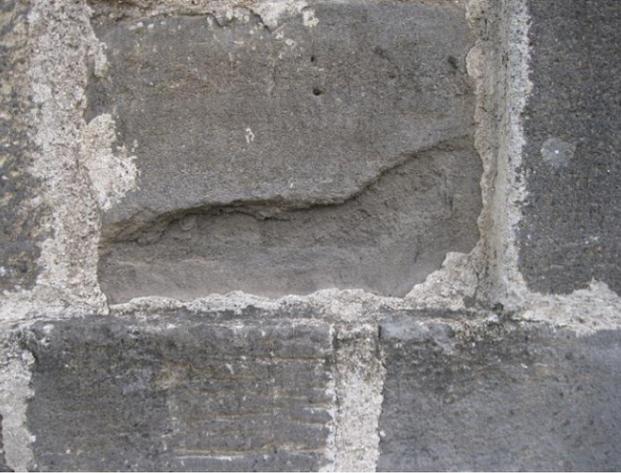
Tipo de lesión	Código	Fotografía de la lesión
Erosión Atmosférica	L-50

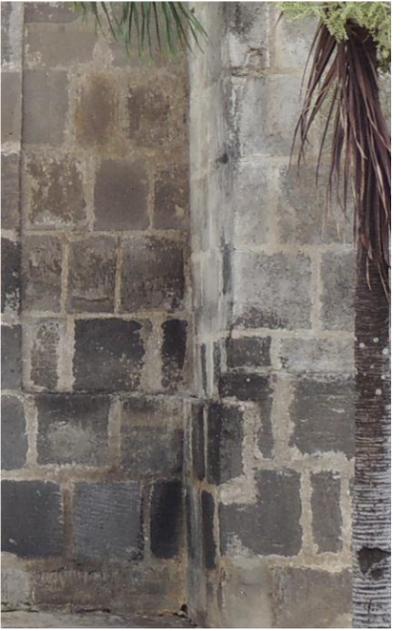
Tipo de lesión	Código	Fotografía de la lesión
Humedad por capilaridad ascendente	L-52

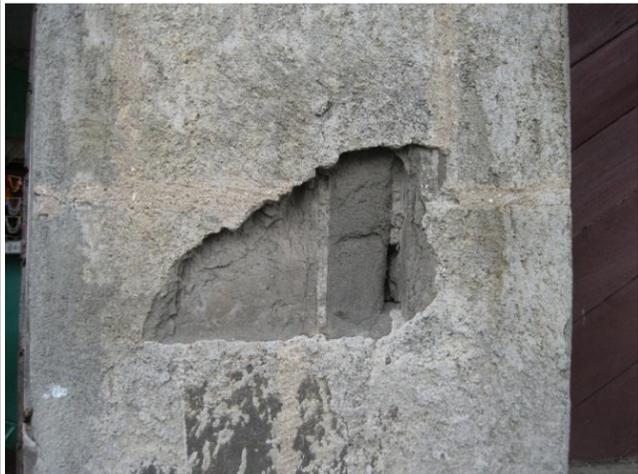
Tipo de lesión	Código	Fotografía de la lesión
Erosión Atmosférica	L-53	
Pulverización

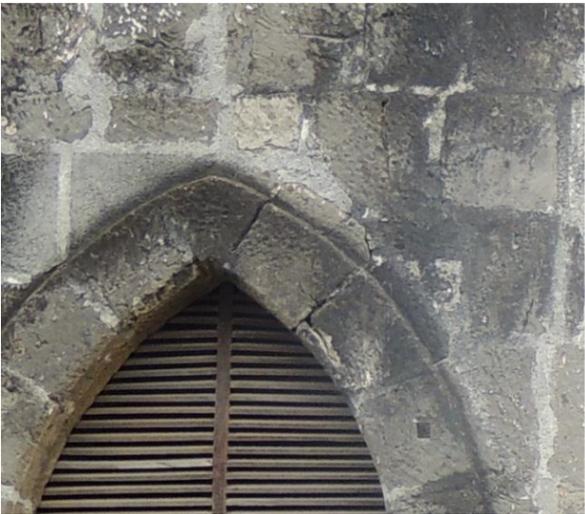
Tipo de lesión	Código	Fotografía de la lesión
Fisuras	L-56

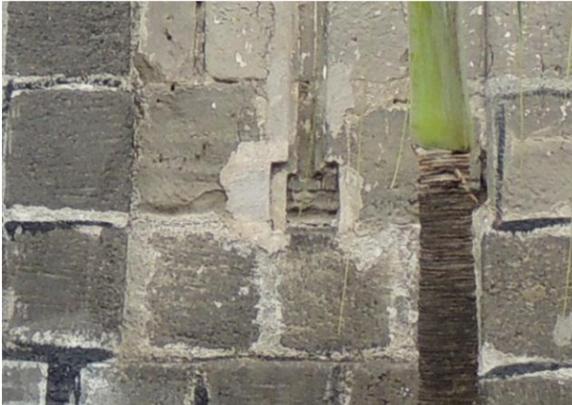
Tipo de lesión	Código	Fotografía de la lesión
Erosión Atmosférica	L-58

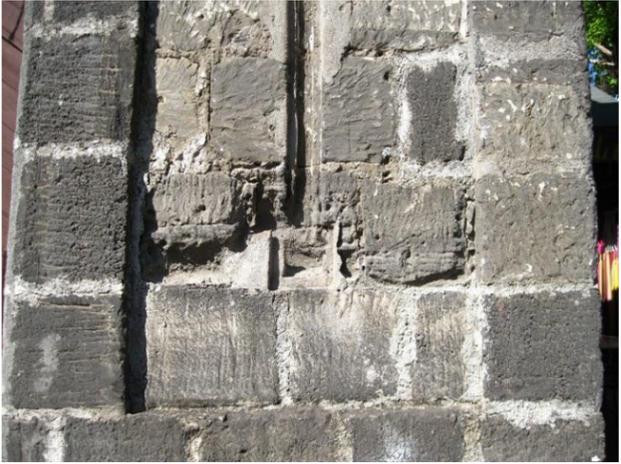
Tipo de lesión	Código	Fotografía de la lesión
Erosión Atmosférica	L-59

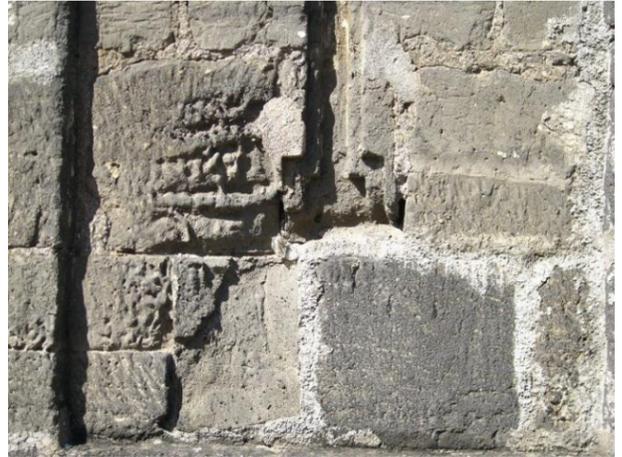
Tipo de lesión	Código	Fotografía de la lesión
Erosión Atmosférica	L-61

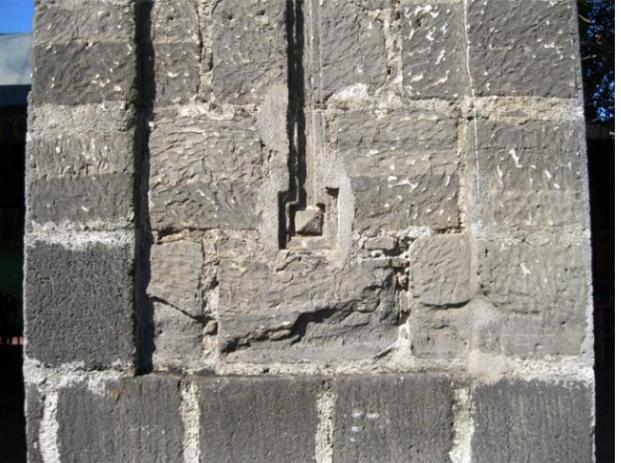
Tipo de lesión	Código	Fotografía de la lesión
Erosión Atmosférica	L-60

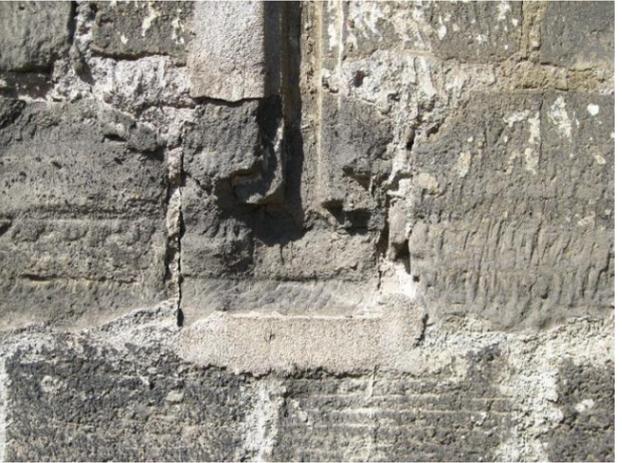
Tipo de lesión	Código	Fotografía de la lesión
Erosión Atmosférica	L-62

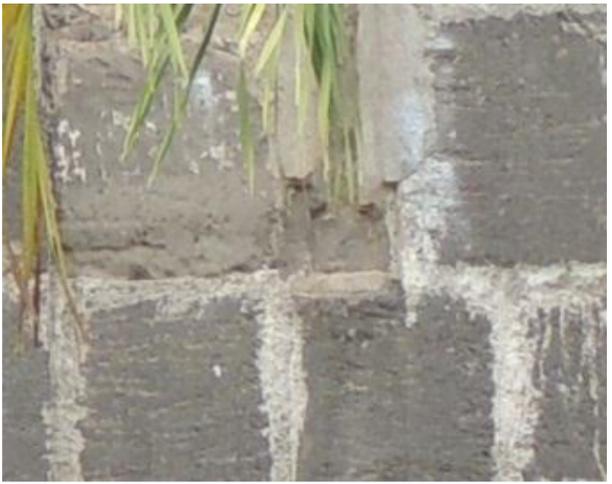
Tipo de lesión	Código	Fotografía de la lesión
Erosión Atmosférica	L-63

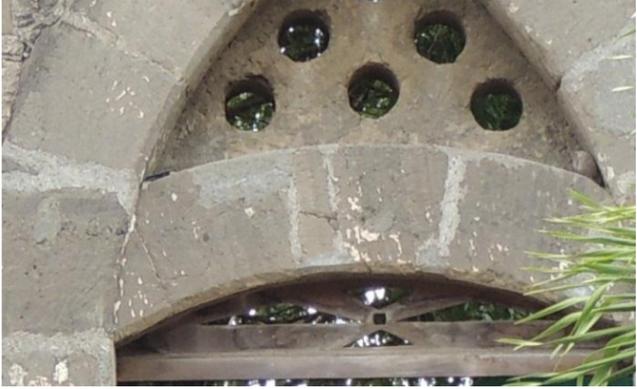
Tipo de lesión	Código	Fotografía de la lesión
Fisura	L-65

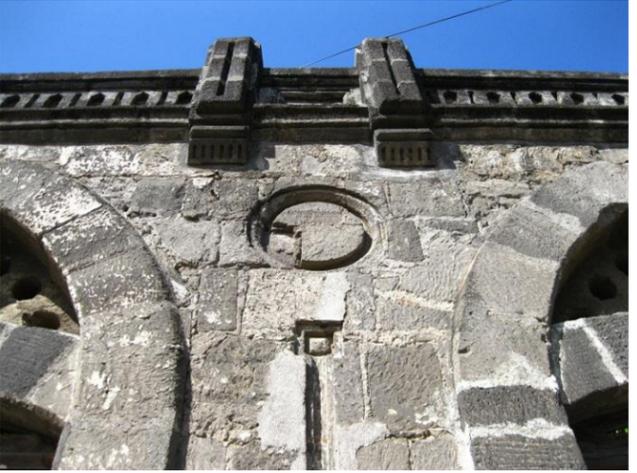
Tipo de lesión	Código	Fotografía de la lesión
Desprendimiento	L-64

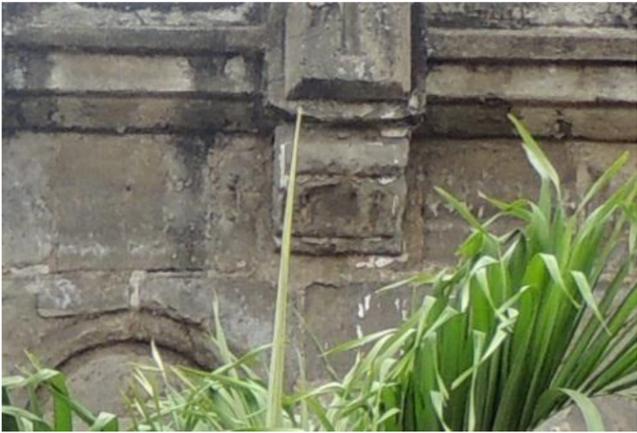
Tipo de lesión	Código	Fotografía de la lesión
Erosión Atmosférica	L-66

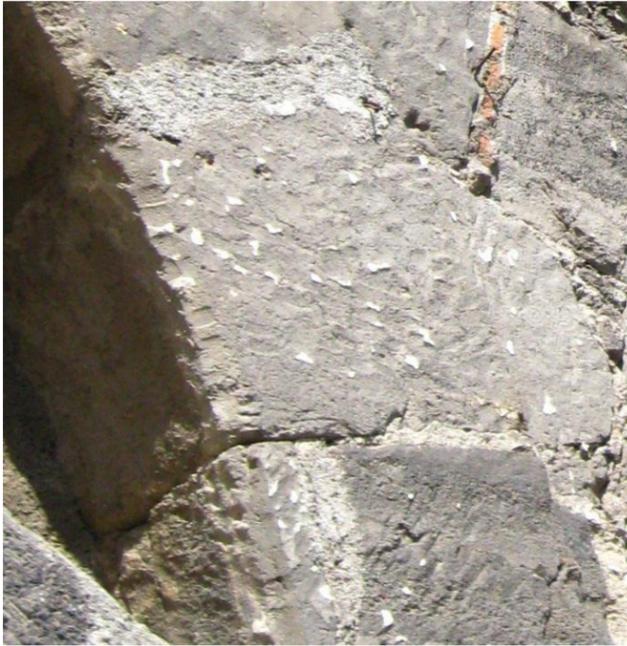
Tipo de lesión	Código	Fotografía de la lesión
Erosión Atmosférica	L-67
