Trabajo Monográfico para optar al Título de “*Arquitecto*”

Aplicar un sistema de Gestión de riesgos para el inmueble patrimonial: “*Mercado de artesanías de la ciudad de Masaya, Nicaragua*”

Br. José Luis Mendoza Castillo.

Managua, Nicaragua Noviembre del 2014

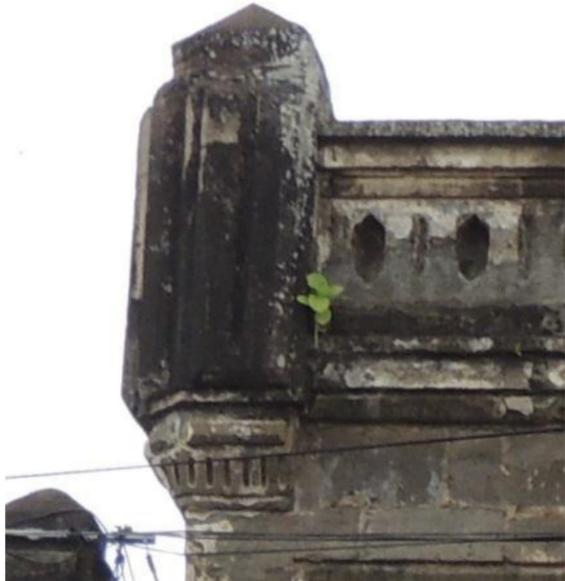
Tipo de lesión	Código	Fotografía de la lesión
Organismo Vegetal	L-69

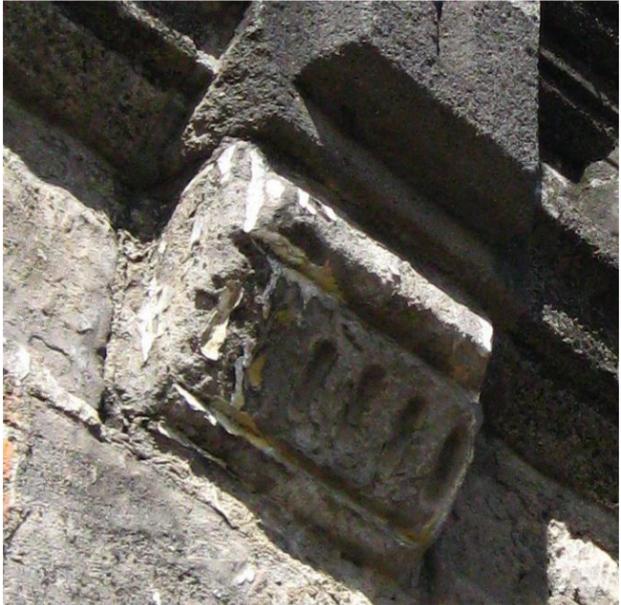
Tipo de lesión	Código	Fotografía de la lesión
Erosión Atmosférica	L-68

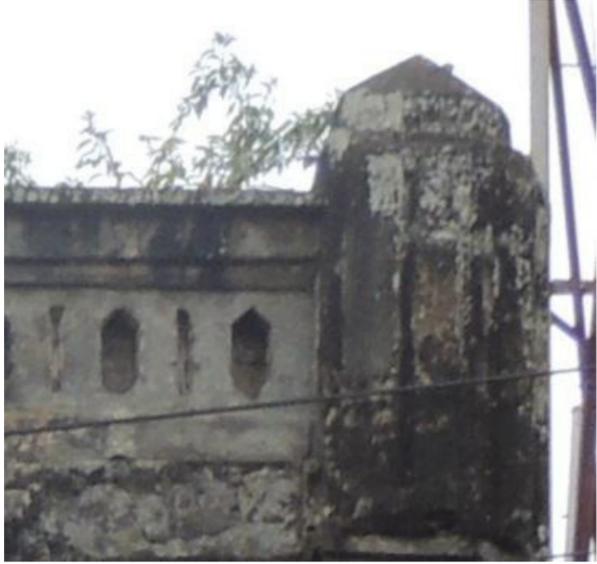
Tipo de lesión	Código	Fotografía de la lesión
Erosión Atmosférica	L-73

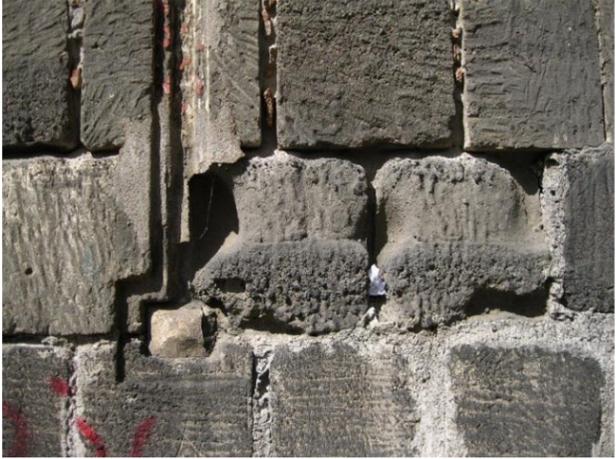
Tipo de lesión	Código	Fotografía de la lesión
Erosión Atmosférica	L-77

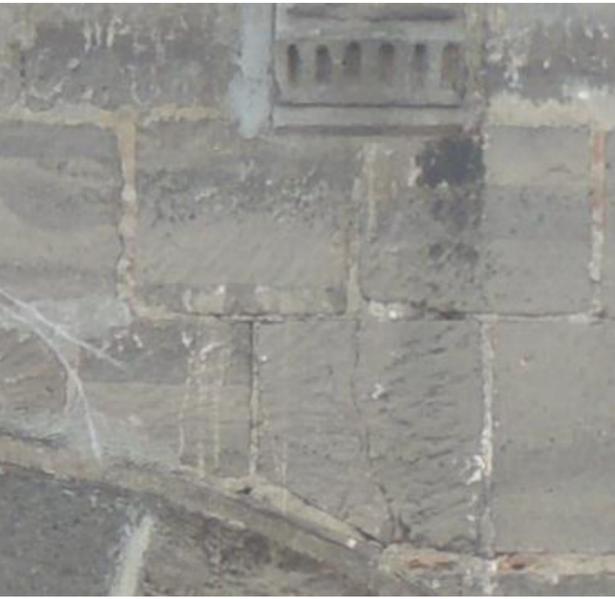
Tipo de lesión	Código	Fotografía de la lesión
Fisura	L-76

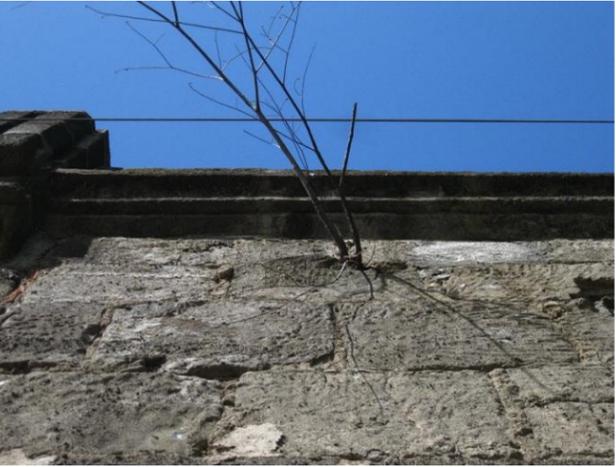
Tipo de lesión	Código	Fotografía de la lesión
Organismo Vegetal	L-78

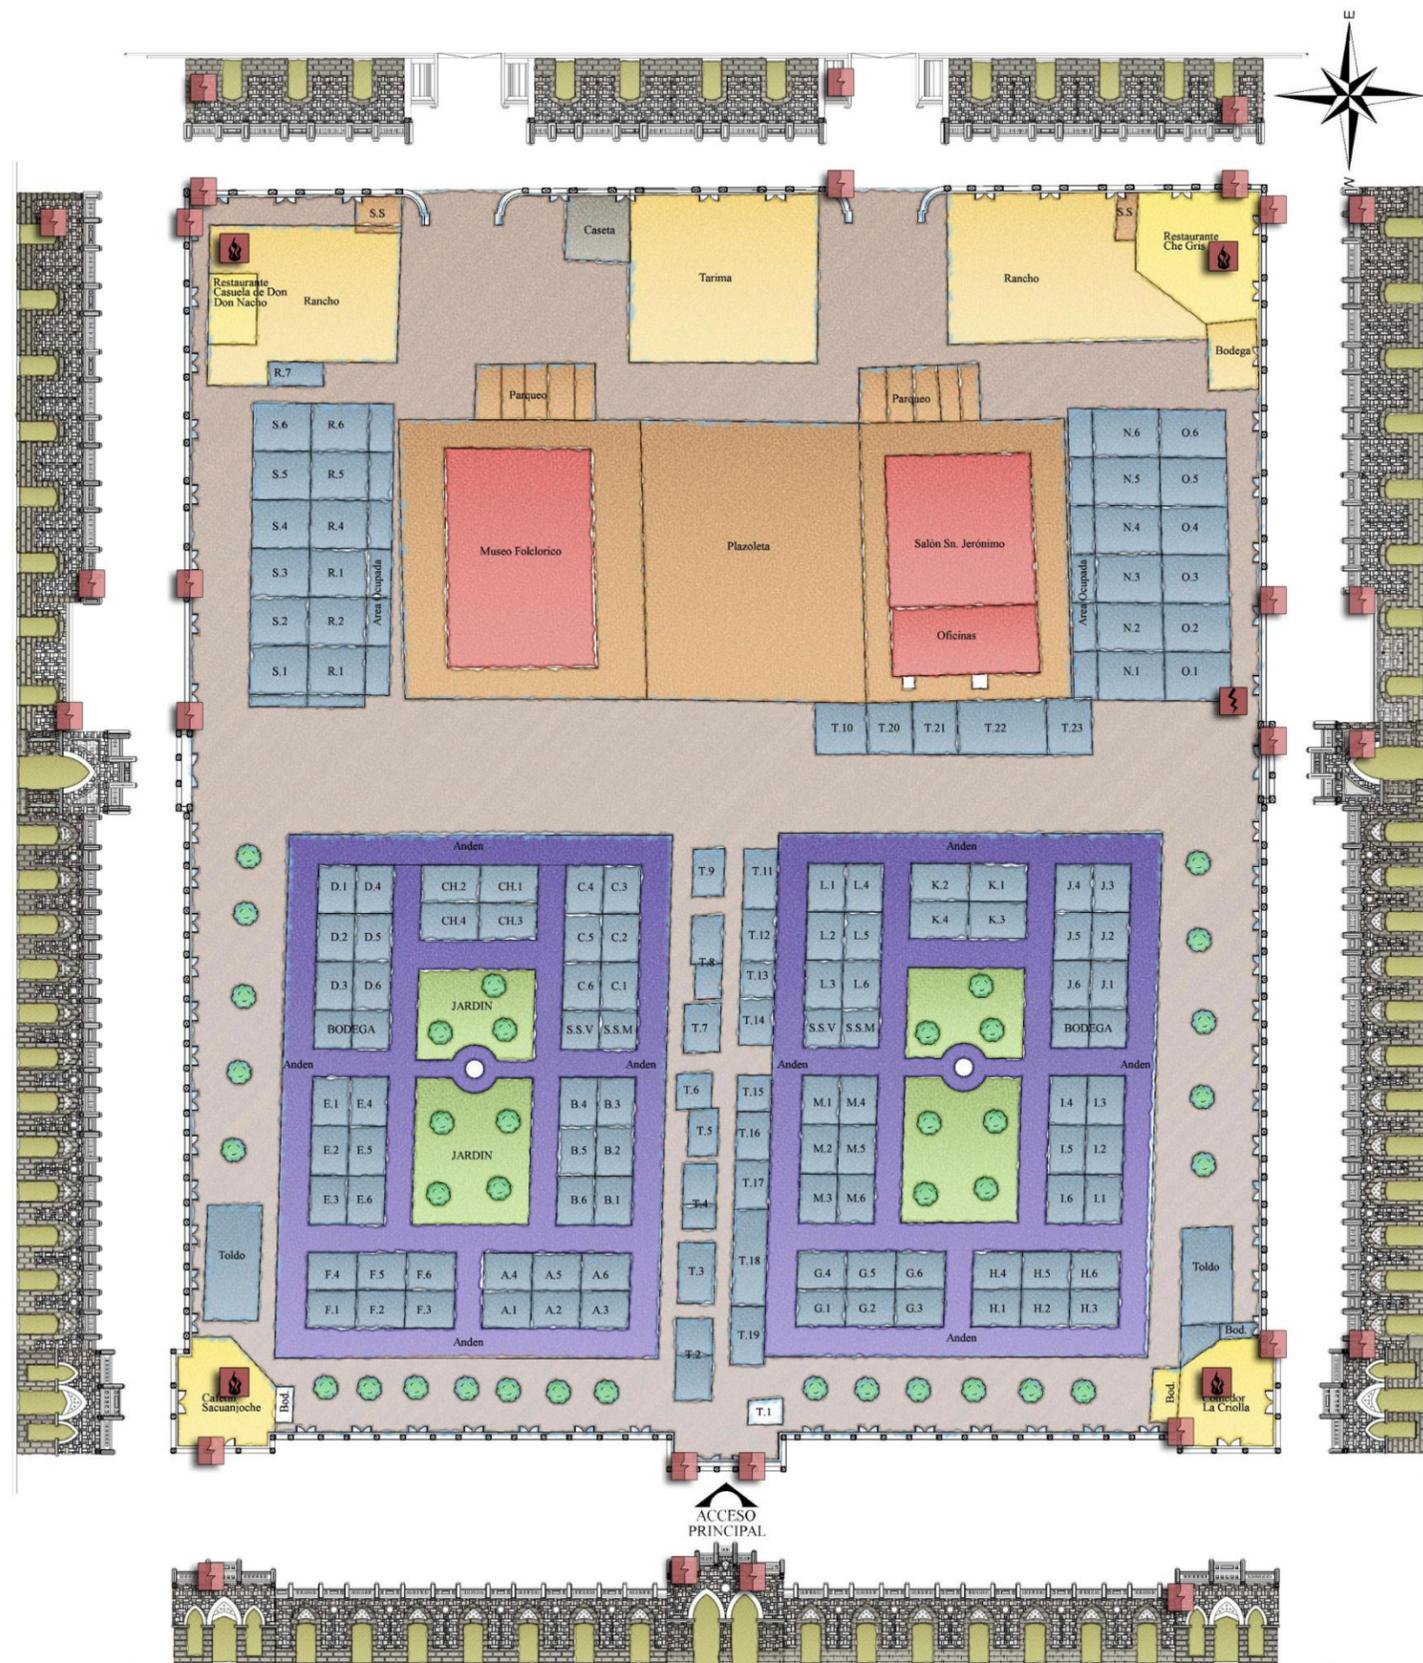
Además se ha confeccionado un plano de riesgos del edificio para conocer aquellas zonas propensas a sufrir daños serios ante posibles eventos de desastres, para este fin se ubican en el plano lesiones de tipo grietas y amenazas por incendios y descarga eléctrica.
