Informe de Práctica Profesional en la Empresa LUARQUITECTOS

Leslie Carolina Romero Arias

REHABILITACIÓN PABELLON "C"

REMODELACIÓN DE CASA DE PROTOCOLO

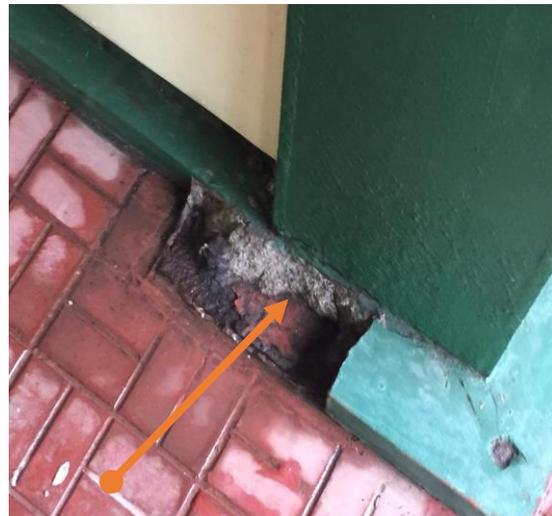
Lesión física: Desprendimiento de base de concreto en columna metálica.

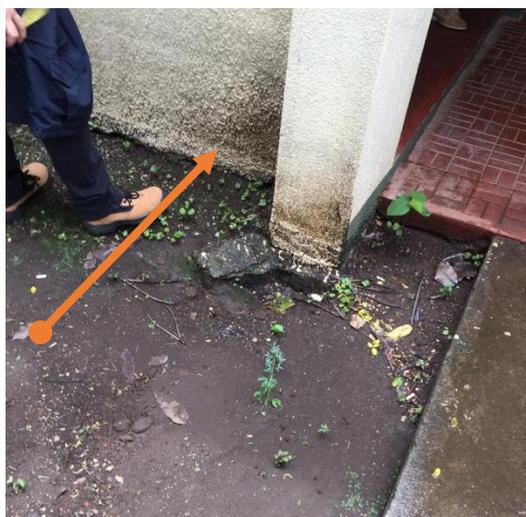
Lesión física: Erosión del terreno a causa de la caída brusca del agua de lluvia por ausencia de alero.

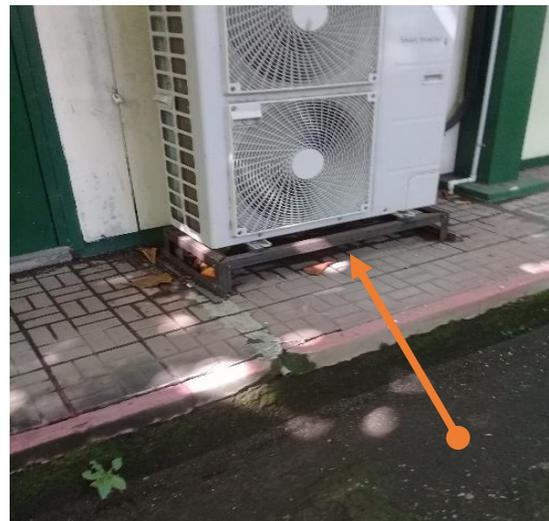
Lesión Química: Oxidación de bases metálicas por estar expuesto a la intemperie.

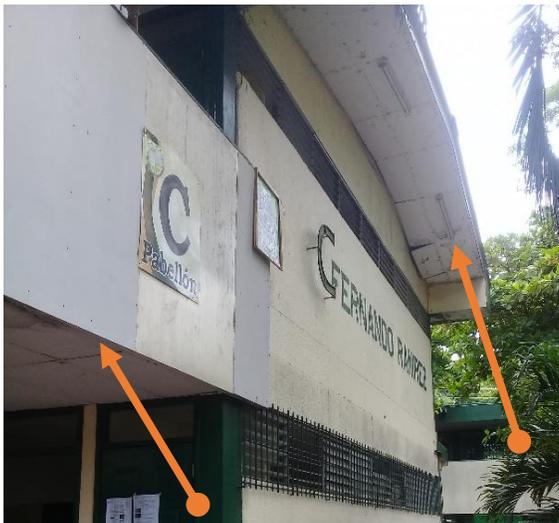
Lesión física: Desprendimiento de cielo falso.

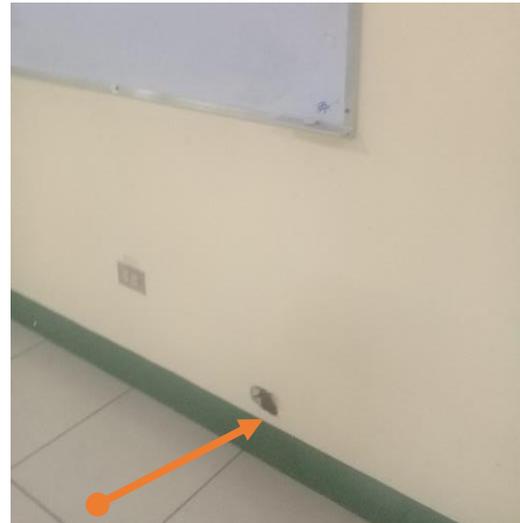
Lesión Mecánica: Huevo en partición liviana por golpe.

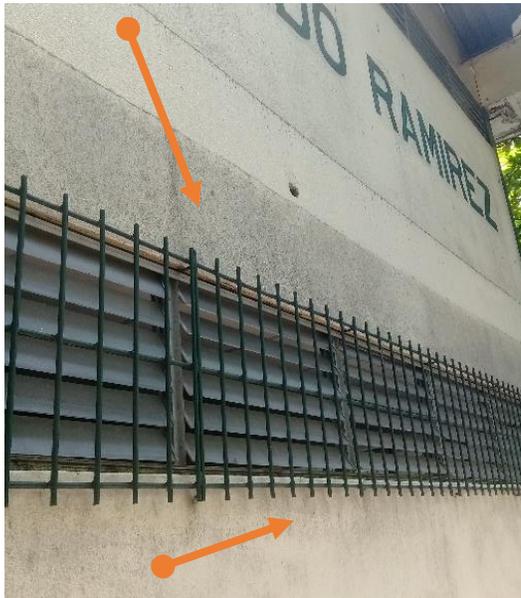
Lesión física; y suciedad por lavado diferencial en pared de concreto.

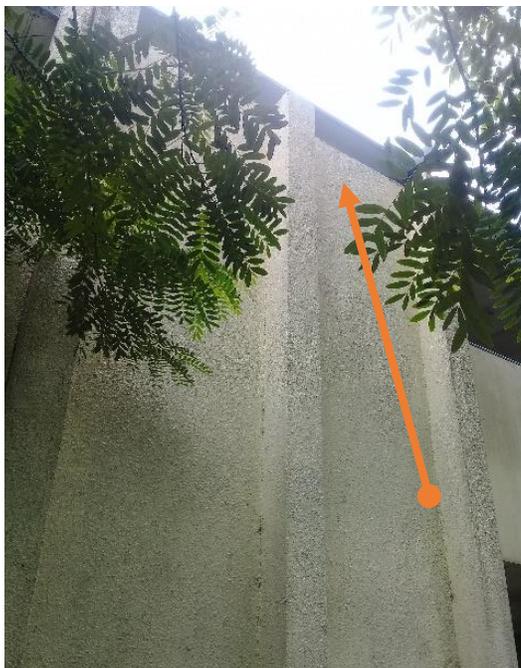
Lesión Física: Suciedad por lavado diferencial.

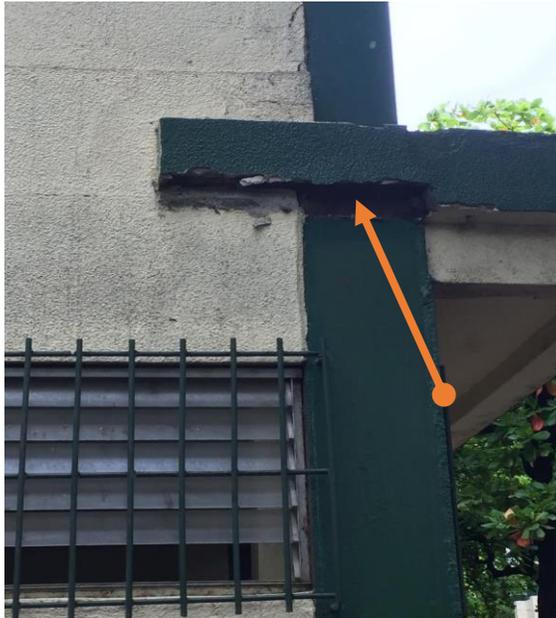
Lesión Mecánica: Desprendimiento de material por falta de adherencia

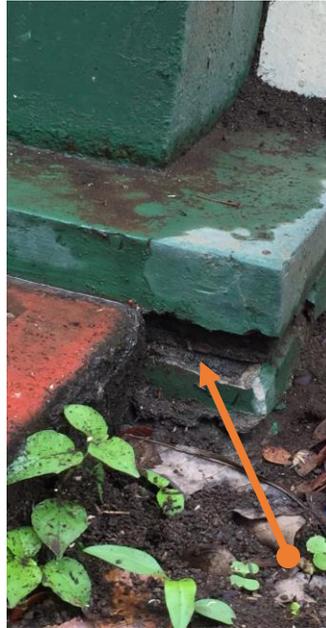
Lesión Mecánica: Desprendimiento de material por desgaste.

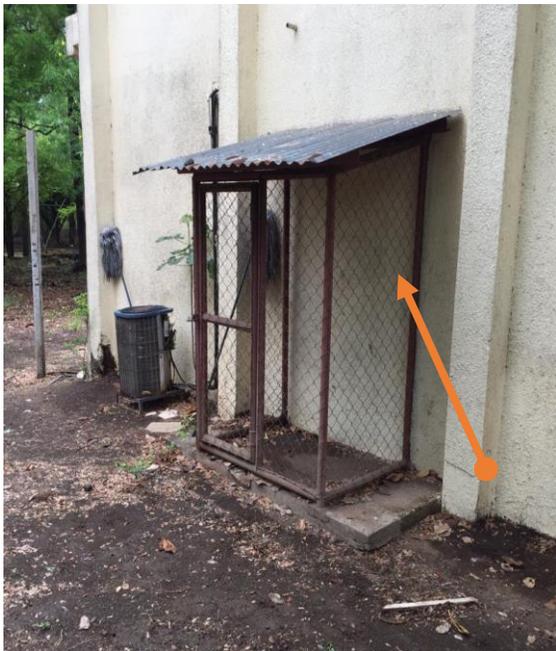
Lesión Química: Oxidación por estar a la intemperie

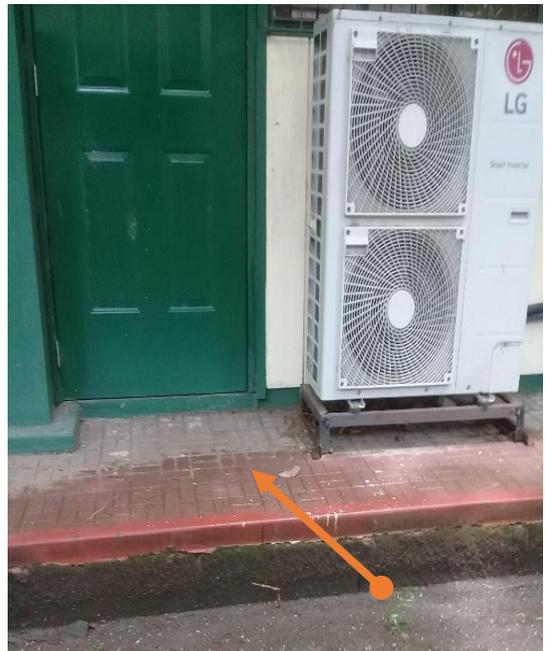
Lesión Física: Humedad accidental
