Monografía para optar al Título de Arquitecto

**Propuesta de Rehabilitación de la Casa Museo Julio Cortázar  
en Managua, Nicaragua 2020**

Septiembre, 2020

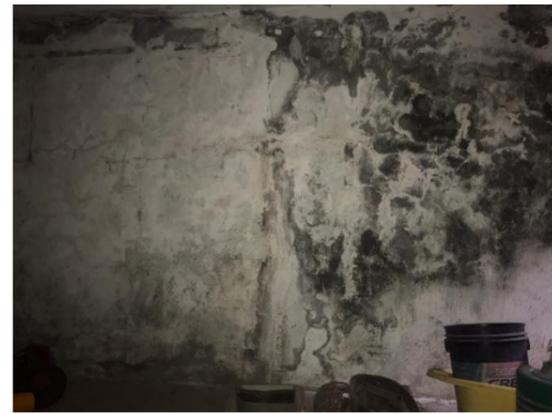
Imagen 71: Pared con problemas de humedad. Fuente: propia.

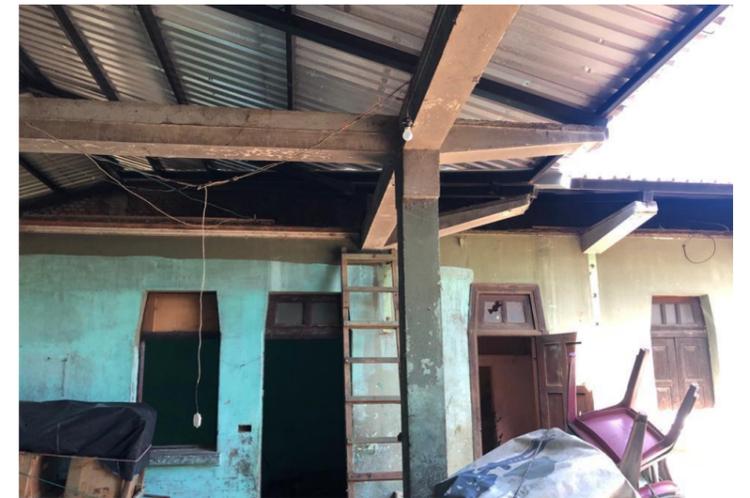
Imagen 97: Columnas de reforzamiento en pared. Fuente: propia.

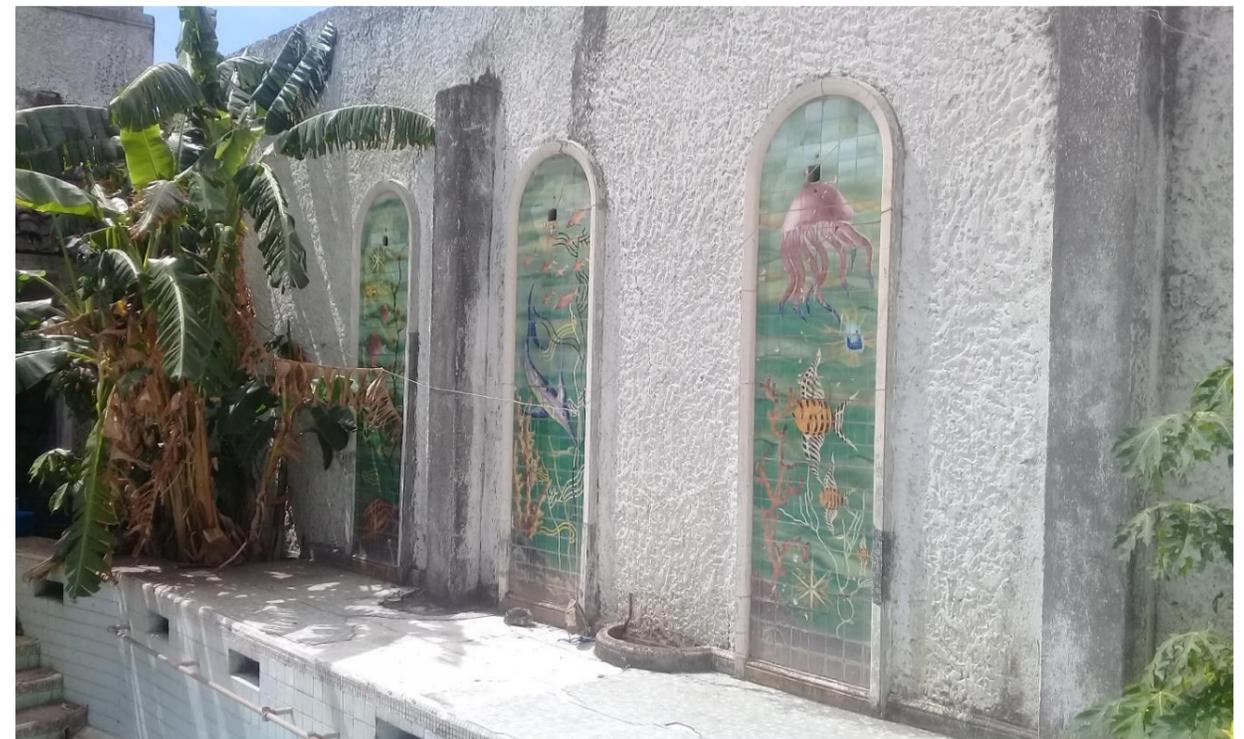
Posterior al terremoto de 1972, la pared que limita en el costado oeste fue la más afectada y fue necesario realizar un reforzamiento por medio de la colocación de columnas para mejorar la estabilidad de este elemento, estas fueron dispuestas en el área de la piscina.

Imagen 98: Columnas de reforzamiento en pared. Fuente: propia.

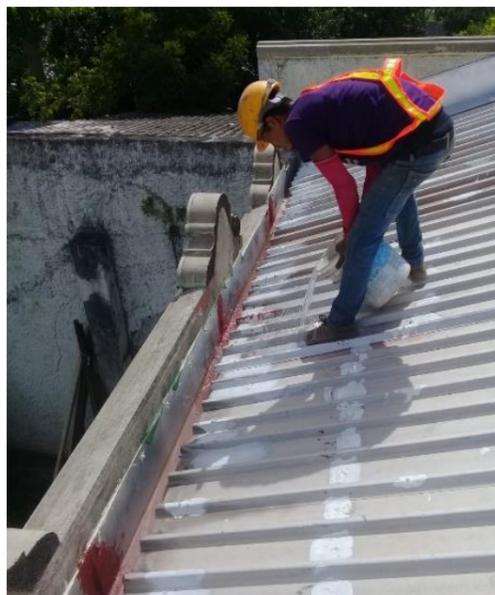
Imagen 124: Personal de obra realizando pruebas en canales. Fuente: oficina de proyecto, INC.

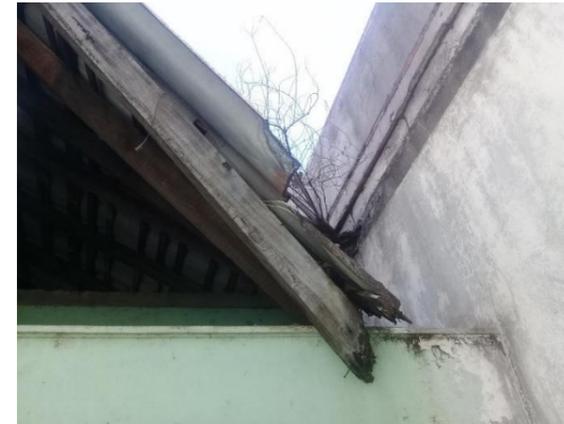
En abril del 2019 se realizó la sustitución de la cubierta de techo, esta obra fue de carácter de urgencia, debido que la infraestructura se encontraba colapsada en la parte de los servicios sanitarios, esto a causa del estado de abandono, la falta de mantenimiento y los agentes externos que provocaron que la estructura se debilitara hasta el punto de que sus elementos cedieran. Las obras se realizaron para evitar que en la época de lluvias el agua ingresara en estos ambientes provocando mayor daño.

Imagen 125: Cubierta de techo colapsada en área de servicios sanitarios de piscina. Fuente: propia.

La intervención consistió en desinstalar el cielo falso y estructura de techo de madera, la cubierta de lámina de asbesto. Como medida de protección temporal para el inmueble, se dispuso utilizar como estructura de techo viga metálica perfil C de 2"x4"x1/8", clavadores 1"x 2"x1/8", Soporte Interno de Viga 2"x4"x1/8", tensor de varilla 1/4" sobre clavadores, para la cubierta se destino lámina de zinc troquelada calibre 26, y lámina de zinc lisa para los canales y flashing. En el área de los canales se le aplicó un impermeabilizante y se realizaron pruebas para comprobar la efectividad que tienen para la evacuación de las aguas y determinar si existía algún punto de filtración. Al ser una infraestructura de carácter temporal, se decidió no instalar cielo falso.

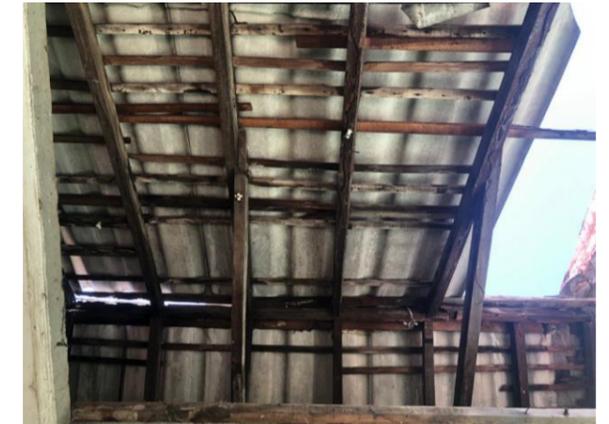
Imagen 126: Cubierta y estructura de techo colapsada en área de servicios sanitarios de piscina. Fuente: propia.

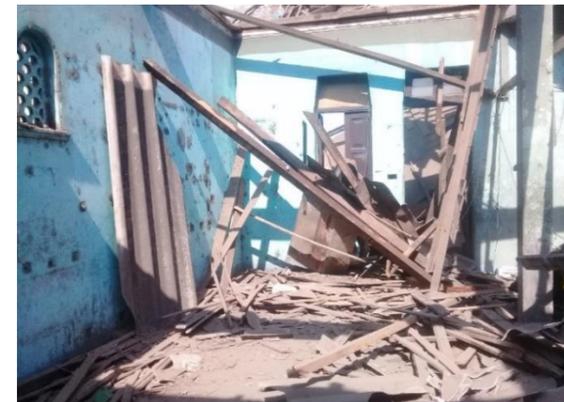
Imagen 127: Ripios restantes de la desinstalación de cielo y cubierta. Fuente: oficina de proyecto, INC.

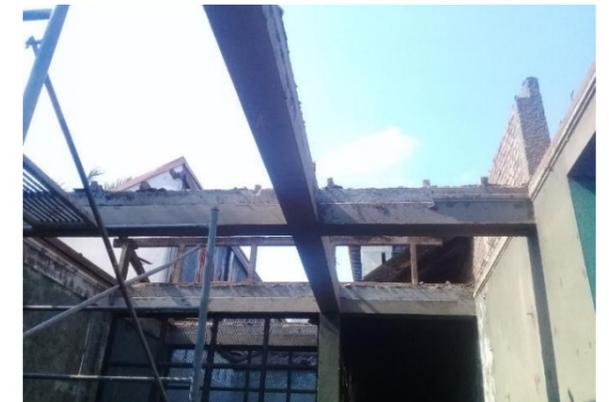
Imagen 128: Estructura y cubierta de techo desinstalada. Fuente: oficina de proyecto, INC.

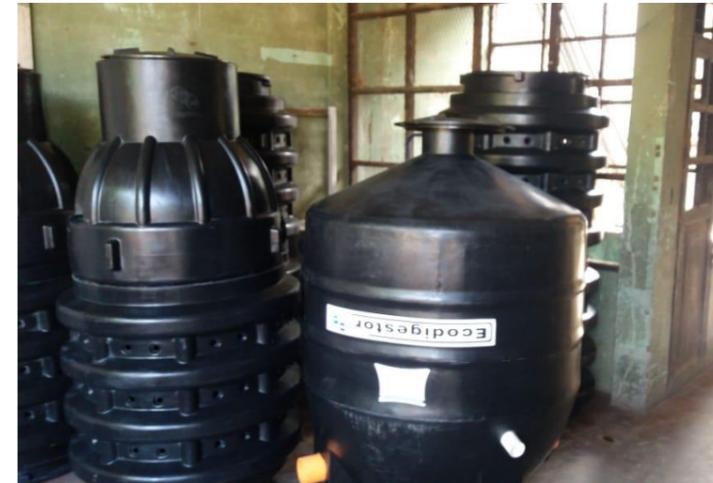
Imagen 132: Eco digestor y bio filtros. Fuente: oficina de proyecto, INC.

Con los sistemas sanitarios habilitados, se procedió sellar una letrina que estaba ubicada en el patio trasero de la casa, en esta misma área se instaló un eco digestor, con su respectiva caja de registro para la evacuación de residuos y mantenimiento; dos bio filtros, en donde uno recibe las aguas procedentes del lavadero y el servicio sanitario norte, el otro recibe los desecho de los lavamanos e inodoros de los servicios sanitarios de la piscina.

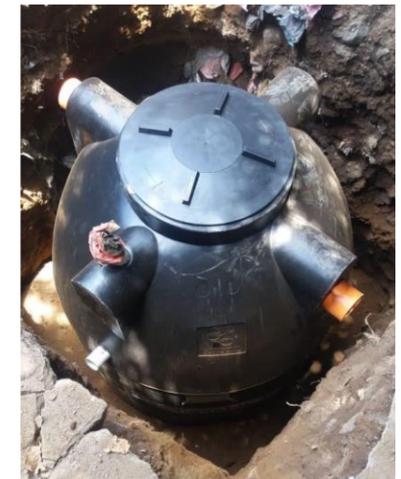
Imagen 133: Instalación de eco digestor. Fuente: oficina de proyecto, INC.

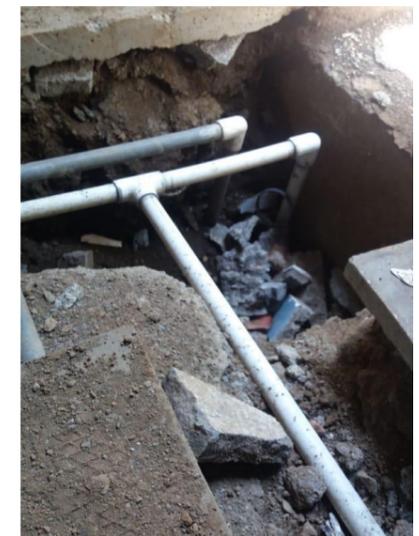
Imagen 135: Instalación de nueva tubería. Fuente: oficina de proyecto, INC.

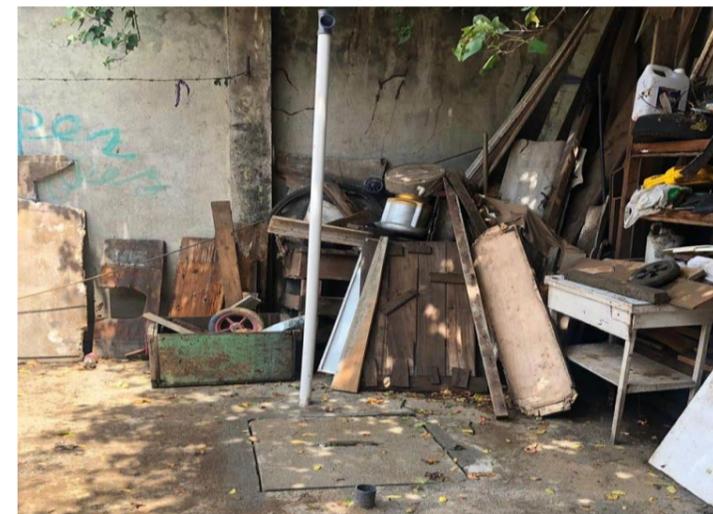
Imagen 136: Cajas de registro y respiradero. Fuente: oficina de proyecto, INC.

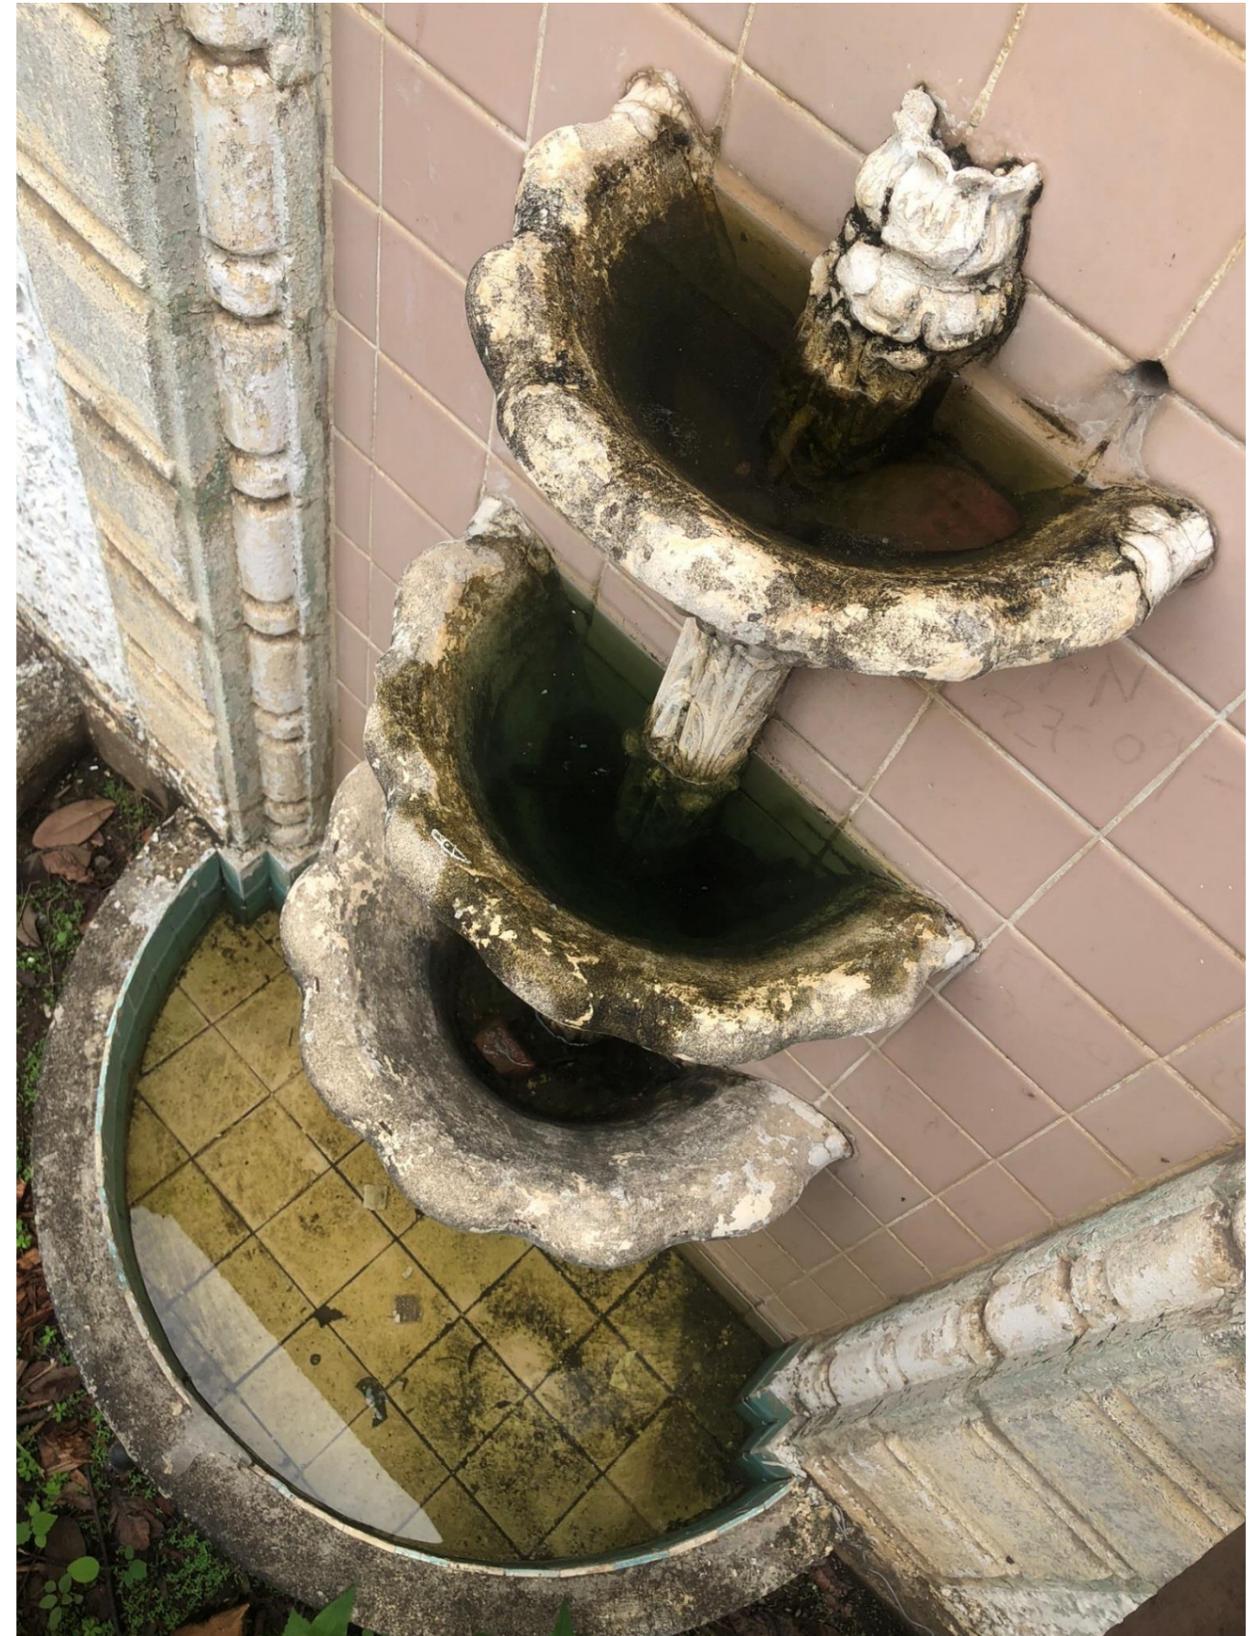
Estas causadas por humedad, la lluvia y el viento, que producen el ingreso del agua en el material

Imagen 138: Vista superior de fuente ubicada en el área de piscina, primer nivel. Fuente: propia.

Del mortero y esto genera que las sales se disuelvan y como resultado, se producen manchas al liberar estas sales y humedad (Construmática, s.f).

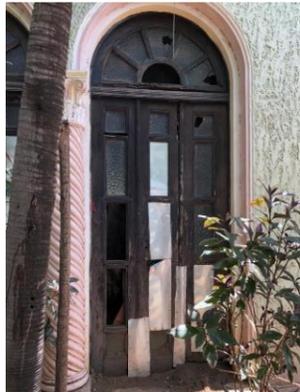
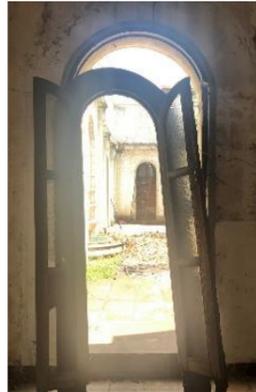
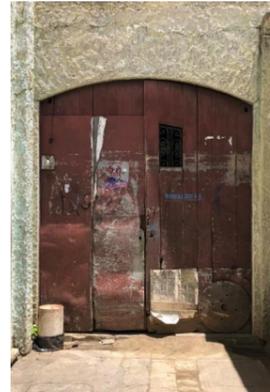
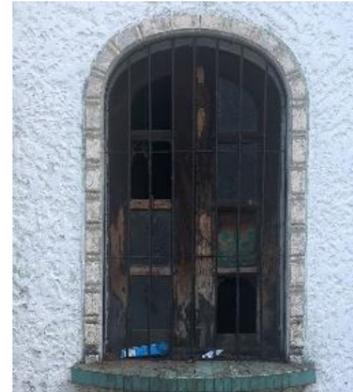
Falta de elemento: ausencia parcial de madera de puerta ubicada en pared sur de la antesala. Falta total de puerta ubicada en bodega 1, falta de elementos de portón ubicado en pared sur del garaje, falta de paños de vidrio en ventanas ubicadas en pared oeste de pasillo y en pared oeste de terraza 2.

Imagen 140: Vista externa de puerta, sala 1. Fuente: propia.

Imagen 141: Puerta de bodega 1. Fuente: propia.

Imagen 142: Puerta de garaje. Fuente: propia.

Imagen 143: Ventana de madera, área de piscina. Fuente: propia.

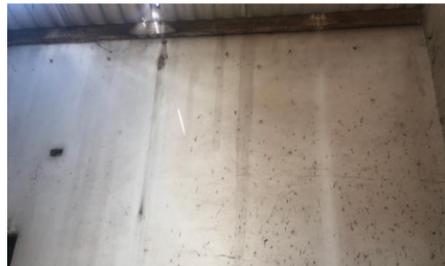
Humedad: aparición de humedad en cielo, en pared norte y oeste de dormitorio 1, en pared oeste de bodega 1 causada por filtración. En rodapié y en paredes norte y este del área de piscina, en la zona inferior de pared este de terraza 2, en paredes este y norte de muro perimetral ubicado en patio 2, en pared interna perimetral de fachada este y en la zona de la fuente por exposición directa a la lluvia.

Imagen 145: Pared oeste de bodega 1. Fuente: propia.

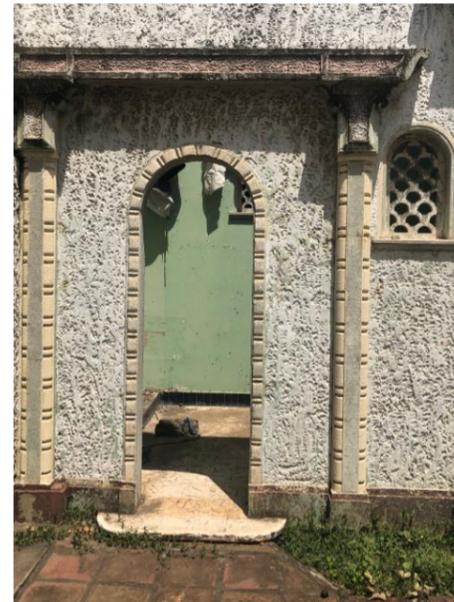
Imagen 148: Pared norte de área de piscina. Fuente: propia.

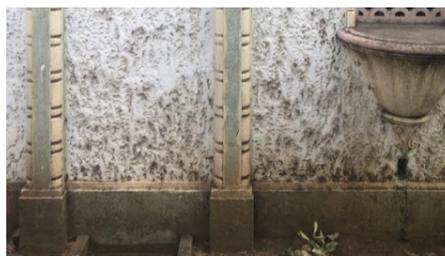
Imagen 147: Pared oeste de área de terraza. Fuente: propia.

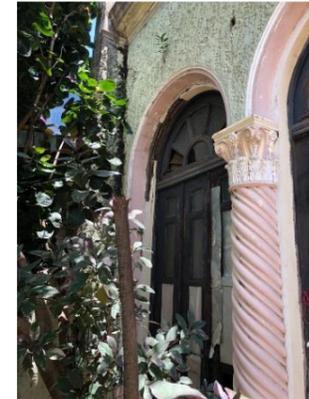
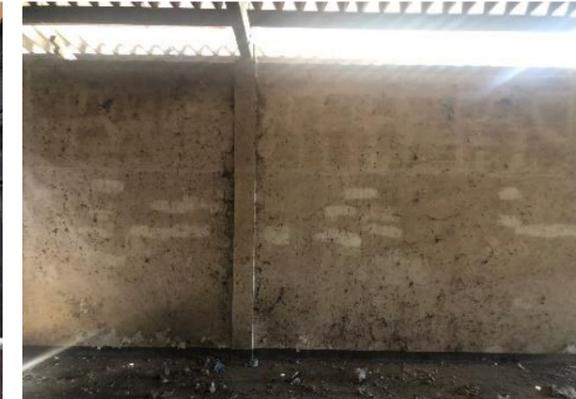
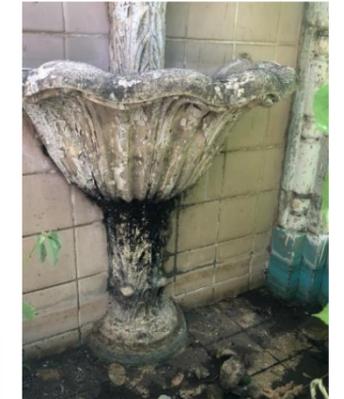
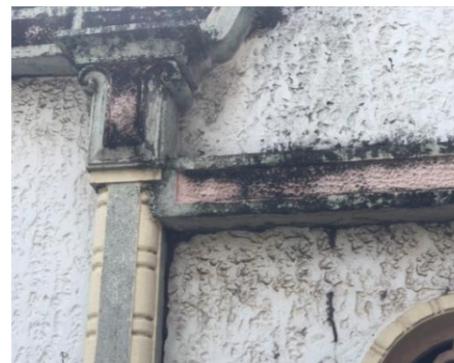
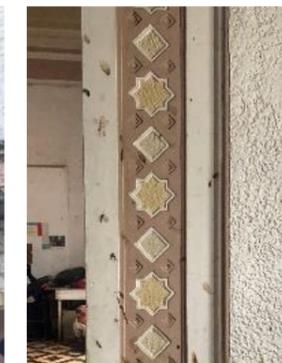
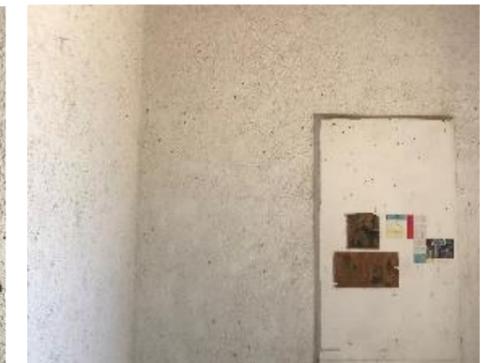
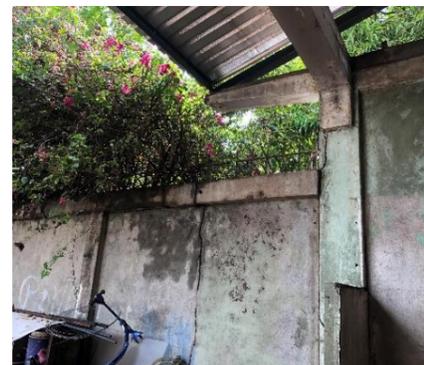
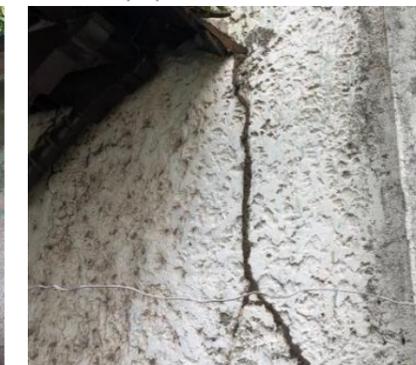
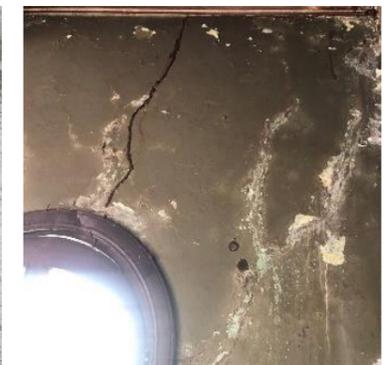
Agentes xilófagos: presencia de desechos de palomas y murciélagos en pared interna este y norte de antesala, de manera escasa en las paredes de los ambientes: sala 1, sala 2, sala 3, terraza 1 y área de circulación, de manera excedente en las paredes de las bodegas 1 y 2. Aparece comején en puerta de madera ubicada en pared sur de antesala y en estructura de madera de alero ubicado en pared sur del área de la piscina, igualmente en puertas de madera de la fachada sur, presencia de túnel de comején en pared este y oeste del área de la piscina, en pared norte de bodega 2, en pared este de muro perimetral ubicado en patio 2, en pared interna oeste de pasillo 2. Presencia de hongos en la zona inferior de la fuente.

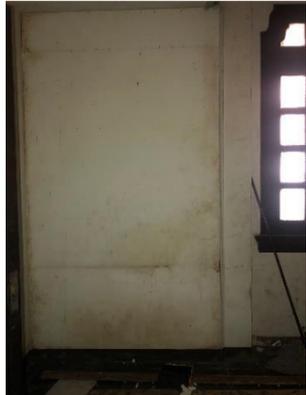
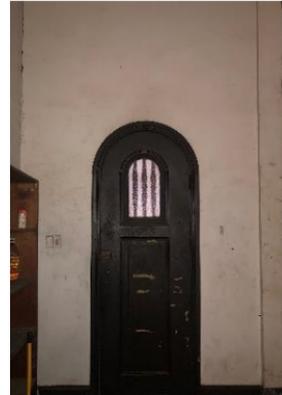
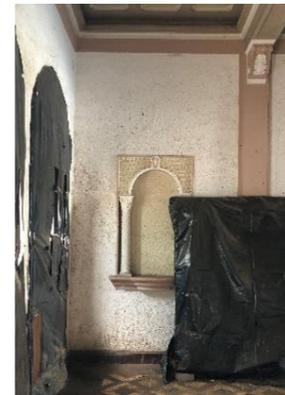
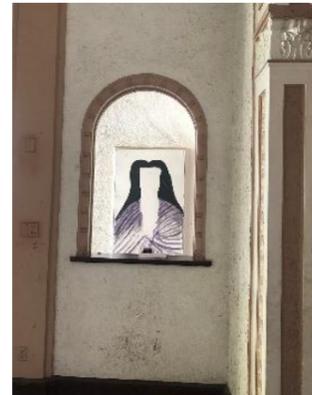
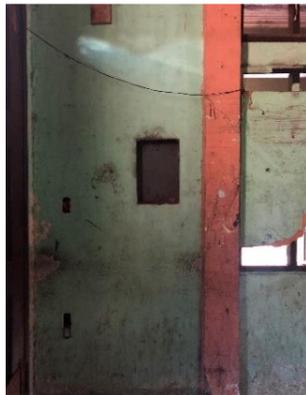
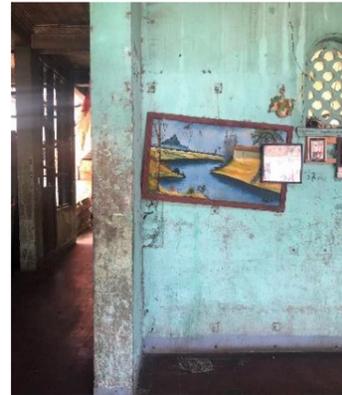
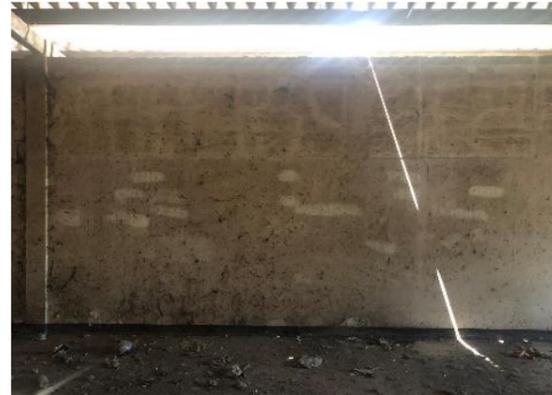
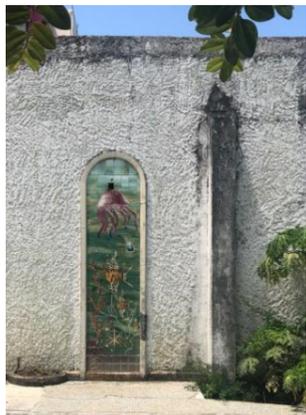
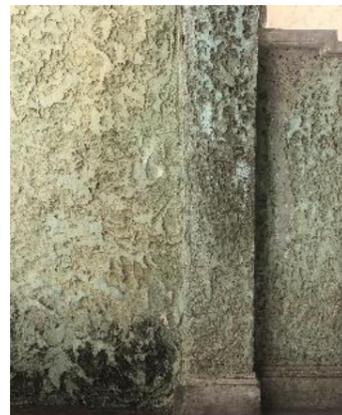
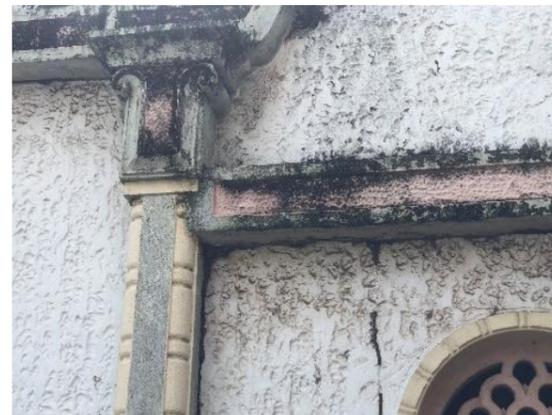
**Manchas:** causadas por abundancia de suciedad en pared norte, sur y oeste del dormitorio 1, paredes sur y oeste de sala 1, en pared este de sala 2, de forma parcial en paredes norte y este del garaje, en pared sur de terraza 2, en las paredes de las bodegas 1 y 2. Manchas negras ubicadas en pared externa sur y oeste del área de la piscina, en marcos de pilastras ubicados en las paredes norte y este del área de piscina, en pared interna sur de muro de acceso, en pared perimetral de fachada este, en pared este y norte de muro perimetral ubicado en patio 2 provocadas por humedad por exposición directa a la lluvia.

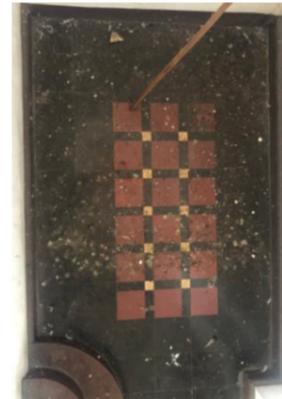
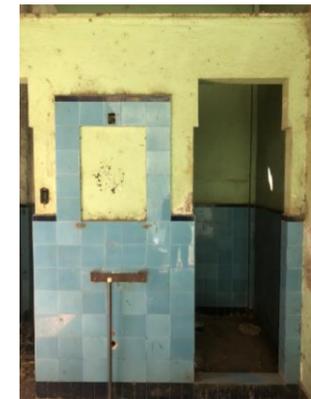
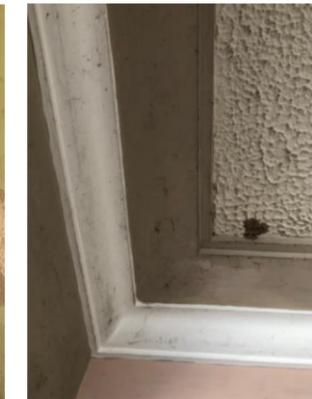
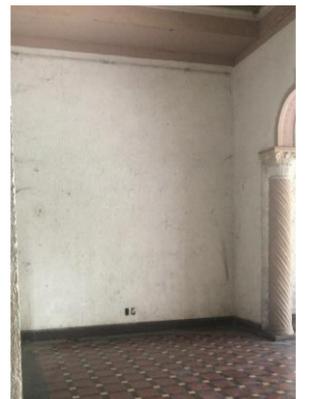
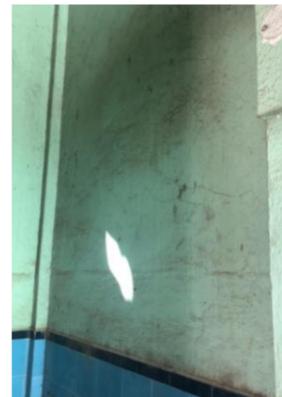
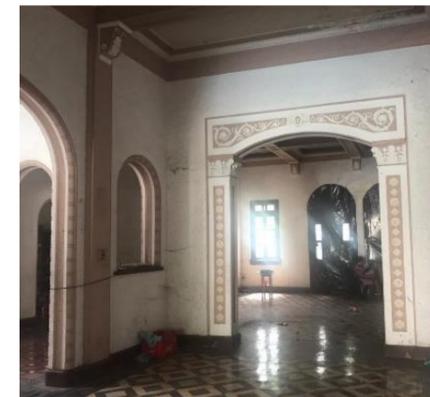
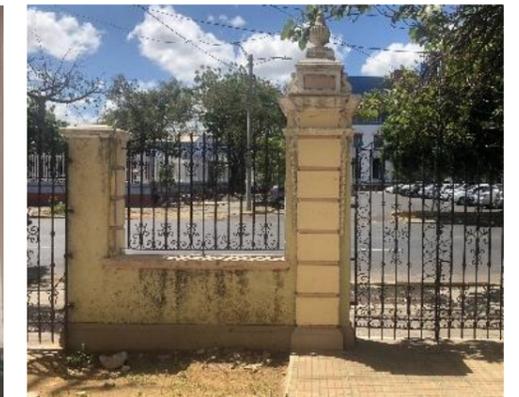
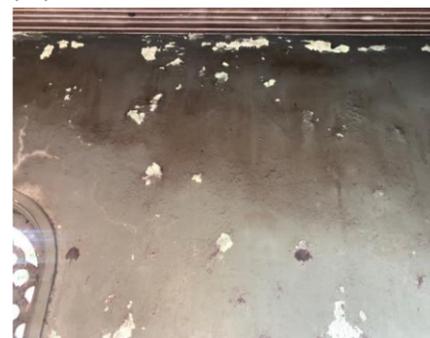
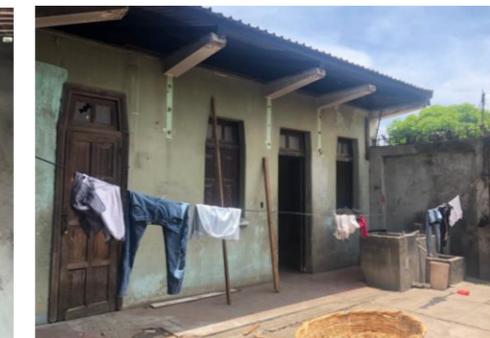
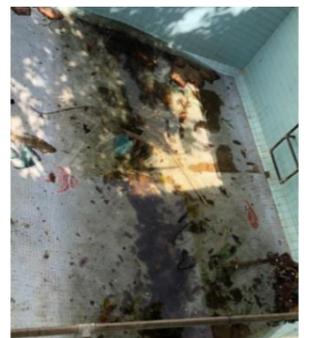
**Suciedad:** presenta suciedad por depósito de manera casi total en las paredes del dormitorio 1, 3, 4 y en los cielos de forma casi total del primer nivel, en ambas paredes de pasillo 2, en las paredes oeste y norte de los baños ubicados en el área de la piscina. De forma dispersa y a causa de depósito en las paredes de los ambientes: sala 1, sala 2, sala 3, terraza 1, área de circulación, en paredes norte, este y oeste del garaje y en paredes de patio 1. A causa de erosión en terraza 2, en pared perimetral interna este y sur, y de forma global en fachada sur. De forma excedente, por la misma causa, en la superficie del piso de las bodegas 1 y 2, y en pared este y norte de muro perimetral ubicado en patio 2, en las paredes y piso del baño 2 del área de la piscina, en pared este del área de piscina y en la superficie del piso de la piscina.

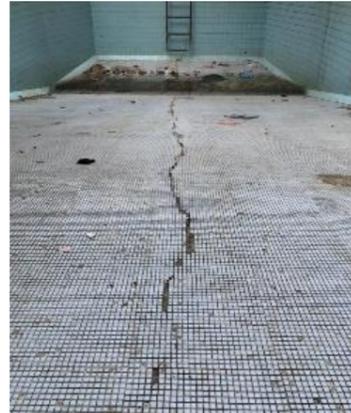
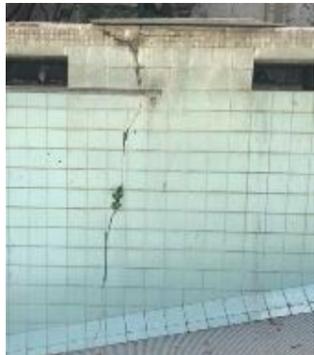
**Grietas:** presencia de aberturas de 4 mm en pared este del área de circulación debido a esfuerzos mecánicos, de 6 mm en pared oeste del área de piscina, de tanto en la pared norte del área de piscina.

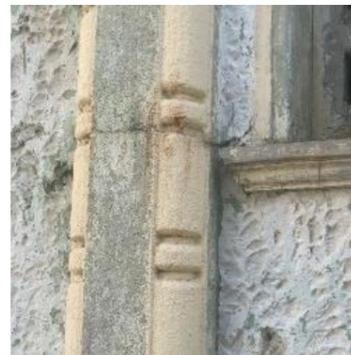
Imagen 181: Pilastra ubicada en pared norte del área de piscina. Fuente: propia.

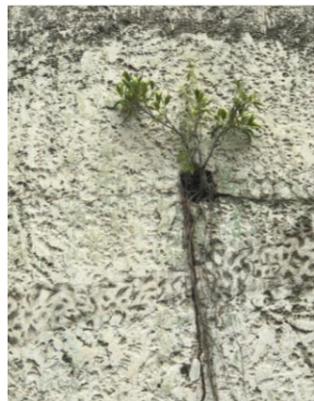
**Vegetación:** aspecto de suciedad floral en el área de piscina y en orificios ubicados en la pared oeste de esa misma área, igualmente, sobre techo de tejas ubicado en pared sur del área de piscina.

Imagen 183: Orificio ubicado en pared oeste del área de piscina. Fuente: propia.

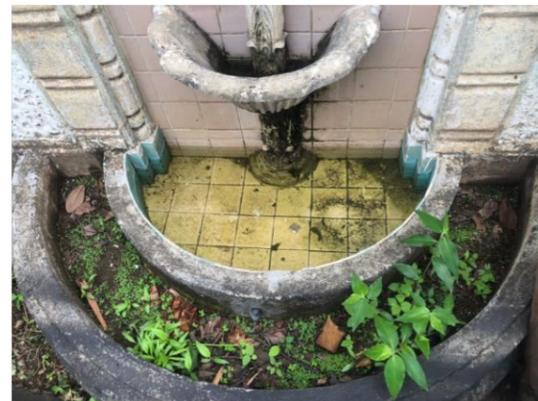
Imagen 185: Zona inferior de fuente ubicada en el área de piscina. Fuente: propia.

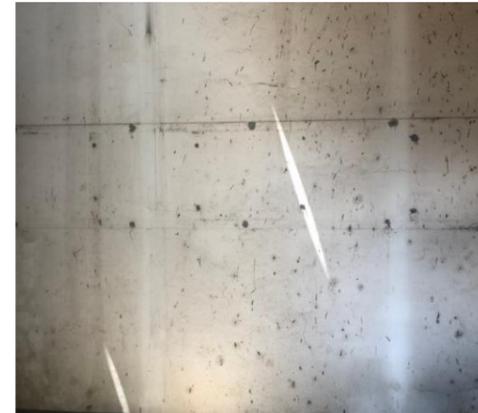
**Orificios:** presencia de orificios en paredes norte, sur y este de bodega 2, en pared norte y oeste del garaje.

Imagen 186: Pared sur de bodega 1. Fuente: propia.

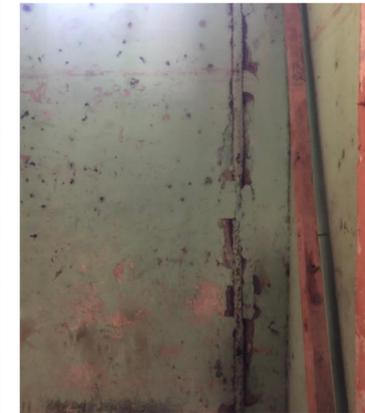
Imagen 187: Pared norte de garaje. Fuente: propia.

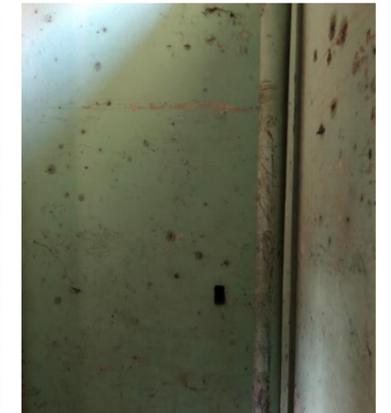
Imagen 188: Pared oeste de garaje. Fuente: propia.

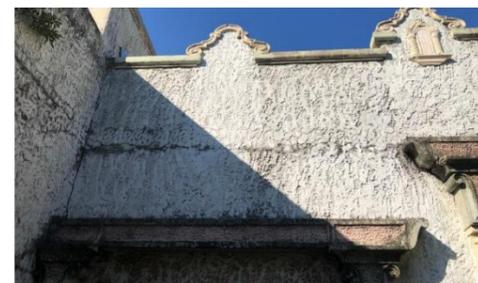
**Fisuras:** por retracción hidráulica en bordillo de pared norte del área de piscina, en pared sur de ambos baños ubicados en el área de la piscina. Fisuras a nivel de acabados de tipo piel de lagarto provocadas por capas de pintura envejecida; en paredes de las bodegas 1 y 2, en pared oeste de garaje, en paredes de los dormitorios 3 y 4. En paredes internas de pasillo 2 debido a humedad por filtración. En revestimiento cerámico de las paredes internas oeste y sur de la piscina, y de arcos ubicados en pared oeste, debido al asentamiento del suelo diferenciado.

Imagen 189: Pared norte de área de piscina. Fuente: propia.

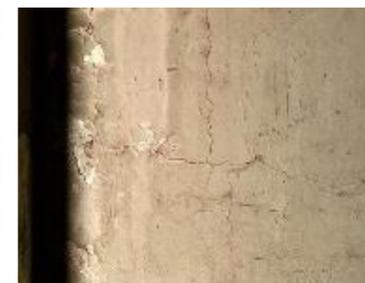
Imagen 190: Pared este de pasillo. Fuente: propia.

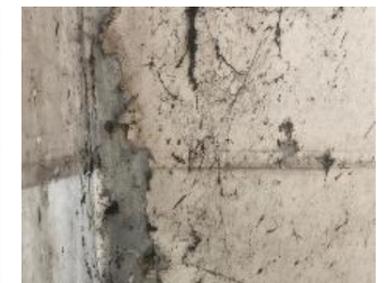
Imagen 191: Pared norte de bodega 1. Fuente: propia.

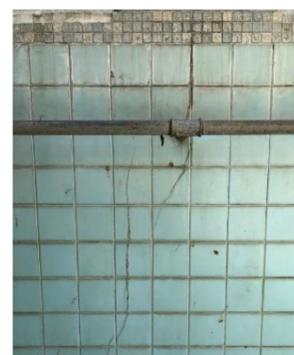
Imagen 192: Pared norte de área de piscina. Fuente: propia.

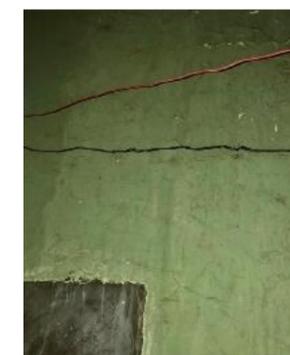
Imagen 193: Pared este de pasillo. Fuente: propia.

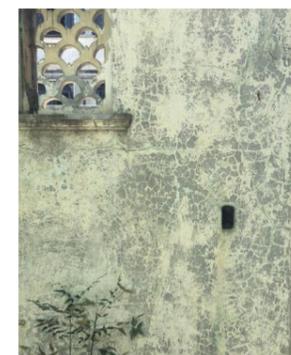
Imagen 194: Pared interna sur de S.S. área de piscina. Fuente: propia.

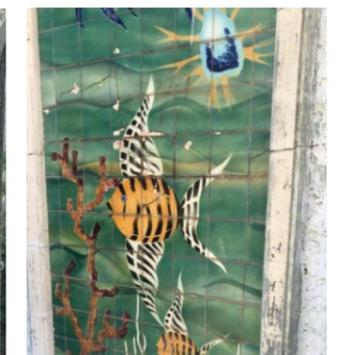
Imagen 195: Arco de azulejos de pared oeste de área de piscina. Fuente: propia.

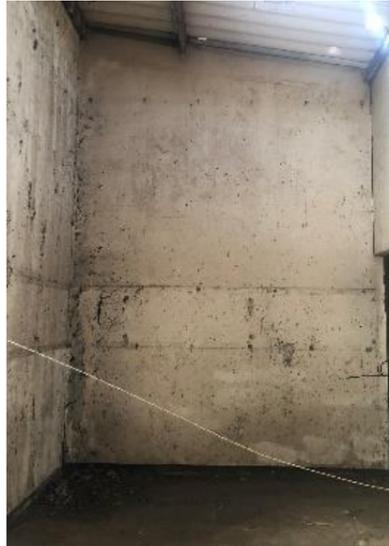
**Abofamiento:** ubicado en pared sur del dormitorio I y en pared norte de bodega I.

Imagen 196: Pared interna norte de bodega I. Fuente: propia.

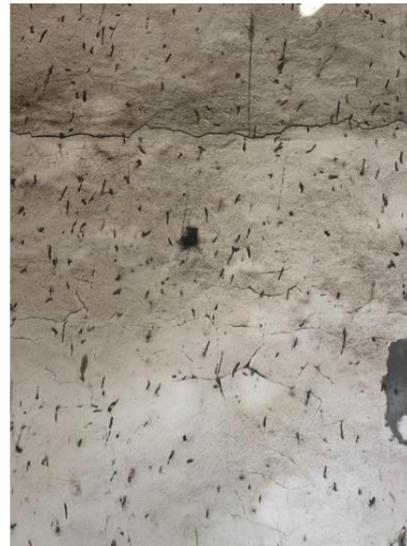
Imagen 197: Pared interna sur de bodega I. Fuente: propia.

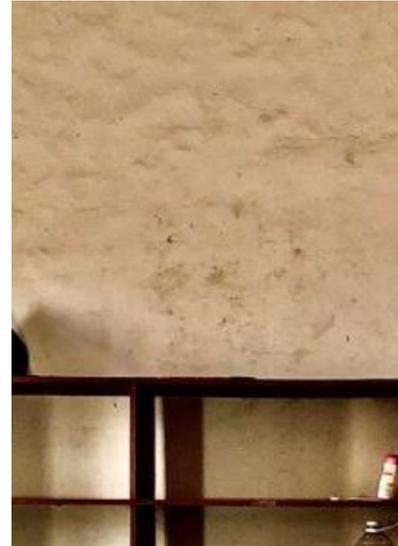
Imagen 198: Pared interna sur de dormitorio I. Fuente: propia.

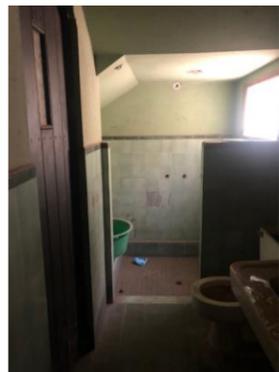
**Eflorescencia:** presencia de esta patología en azulejos de servicios sanitarios I, en pared oeste del dormitorio I, en paredes de dormitorio 3 y 4, en las superficies de los pisos de las salas 2 y 3, cielo falso de sala 2, en pared interna oeste de pasillo 2 y zona superior de pared interna este, la zona de la fuente por causa de filtración de la misma y en paredes y piso de la piscina, en pared perimetral de fachada este, en pared este de patio I, en pared este de terraza 2

Imagen 199: Vista panorámica de S.S I. Fuente: propia.

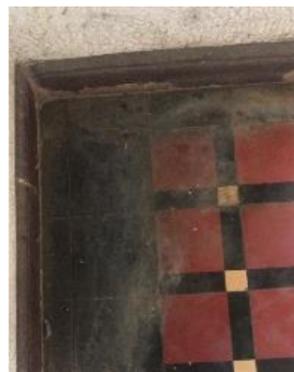
Imagen 200: Parte inferior derecha de piso de terraza. Fuente: propia.

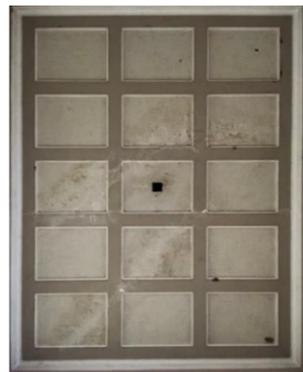
Imagen 201: Cielo falso de sala 3. Fuente: propia.

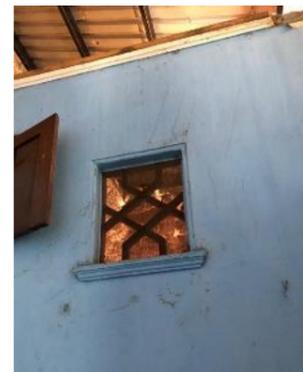
Imagen 202: Vano en dormitorio 3. Fuente: propia.

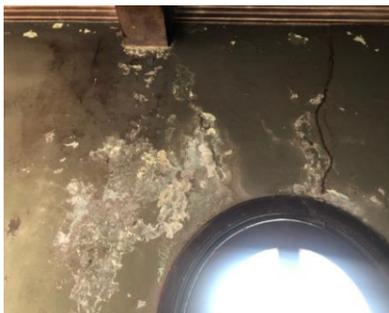
Imagen 203: Pared interna este de pasillo. Fuente: propia.

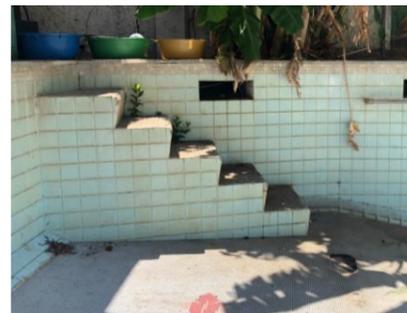
Imagen 204: Escaleras en pared interna oeste de piscina. Fuente: propia.

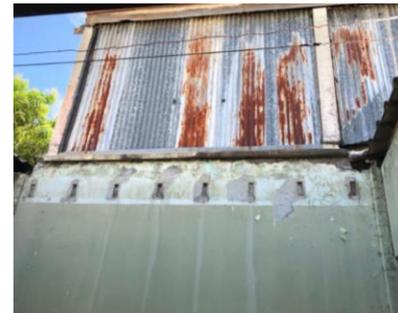
Imagen 205: Pared oeste de patio I. Fuente: propia.

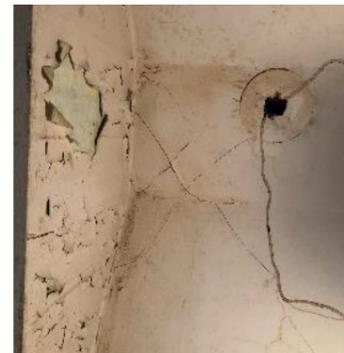
**Desprendimiento:** a nivel de acabados a causa de humedad por filtración y condensación en paredes este y oeste del dormitorio I. A nivel de acabados en paredes este, oeste y sur del baño I ubicado en el área de la piscina, del baño 2 en las paredes norte, sur y oeste, en pared este y norte de patio I, en pared este y oeste de terraza 2, en pared interna este y oeste del pasillo, en la superficie de las columnas ubicadas en terraza 1, en rodapié de fachada este, en paredes norte, este y oeste del garaje, en pared interna oeste de sala I y en paredes sur y oeste de terraza 2, provocadas por la mala aplicación y envejecimiento de capas de pintura. En los elementos decorativos de las columnas ubicadas en el muro perimetral de la entrada a causa de los agentes atmosféricos y envejecimiento de pintura, en bodegas I y 2 causado por los agentes atmosférico y la falta de preparación en la superficie. Existe desprendimiento de mortero de forma parcial en la pared interna norte de bodega I y pared norte del garaje, causada por la falta de preparación de la superficie, en el recubrimiento de un canal de agua pluvial ubicado en fachada este, provocado por oxidación del acero. Desprendimiento de piezas de azulejos del bordillo de piscina provocados por los usuarios.

Imagen 206: Cielo de dormitorio I. Fuente: propia.

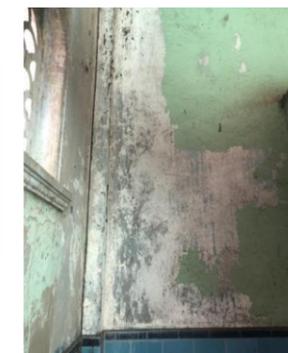
Imagen 207: Pared interna oeste de S.S, área de piscina. Fuente: propia.

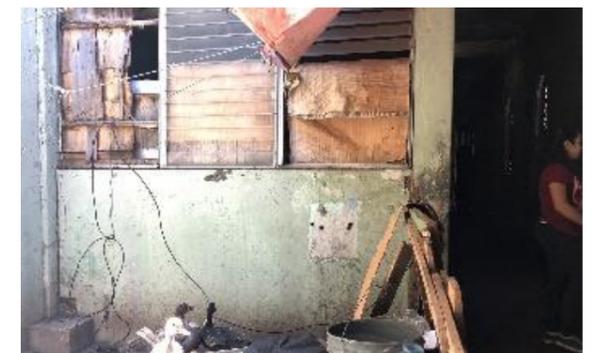
Imagen 208: Pared externa norte de cocina. Fuente: propia.

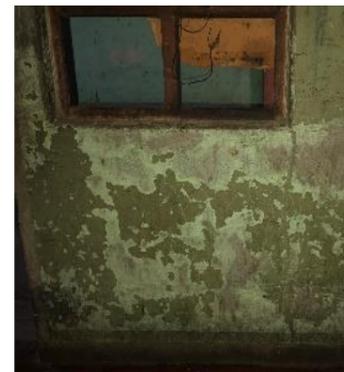
Imagen 209: Pared externa oeste de garaje. Fuente: propia.

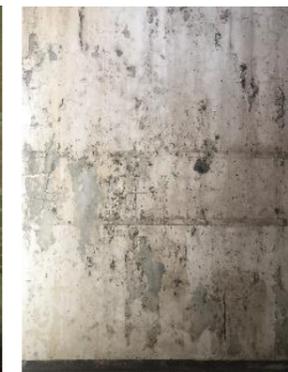
Imagen 210: Pared interna oeste de bodega I. Fuente: propia.

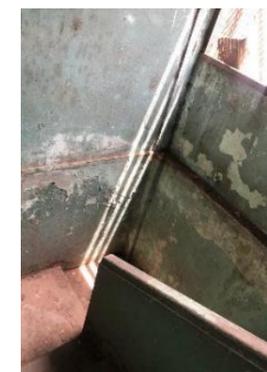
Imagen 211: Vista panorámica de escaleras de sótano. Fuente: propia.

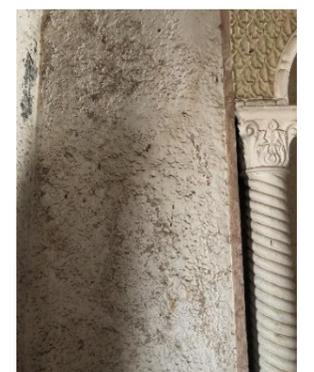
Imagen 212: Acercamiento de pared interna oeste, sala I. Fuente: propia.

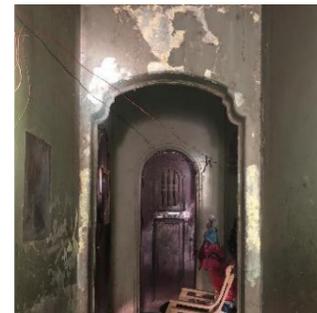
Imagen 213: Pared sur de pasillo, puerta de acceso a dormitorio 2. Fuente: propia.

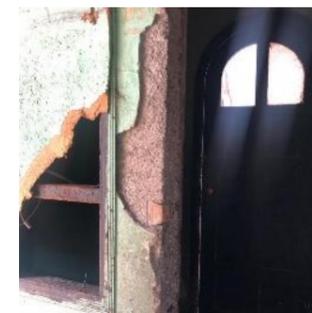
Imagen 215: Acercamiento de columna en pared oeste de garaje. Fuente: propia.

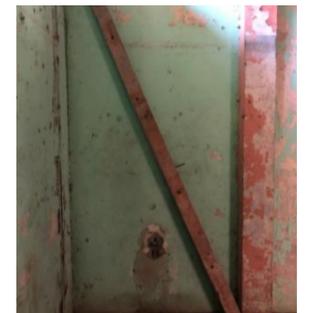
Imagen 216: Pared este de garaje. Fuente: propia.

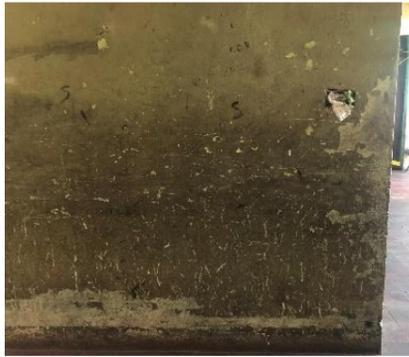
**Erosión en revestimiento:** desgaste mecánico por abrasión, en las zonas inferiores de ambas paredes de pasillo 2, en pared este y oeste de garaje. Erosión física por fenómenos atmosféricos, en elementos decorativos (arcos y fuente) ubicados en la pared norte del área de piscina, presencia en pared sur y oeste de terraza 2, en las zonas inferiores de las paredes del patio 1, en columnas y superficie de pared oeste del área de piscina, en marcos de ventana, en rodapié y pared de fachada este, en bordes de pared interna perimetral de fachada este.

Imagen 217: Zona inferior de pared oeste de pasillo. Fuente: propia.

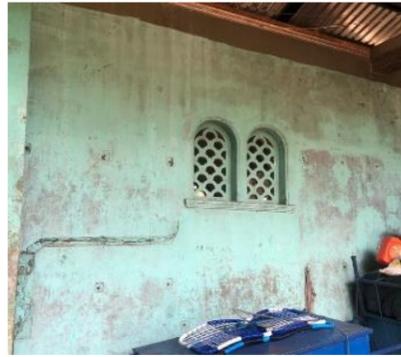
Imagen 218: Pared sur de terraza 2. Fuente: propia.

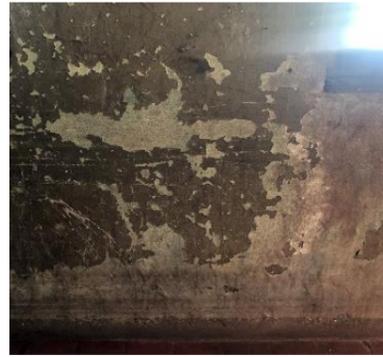
Imagen 219: Zona inferior de pared oeste de pasillo. Fuente: propia.

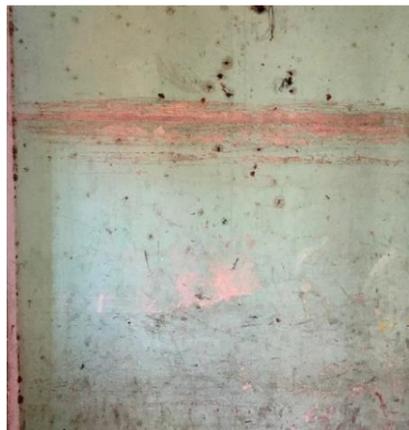
Imagen 220: Pared norte de garaje. Fuente: propia.

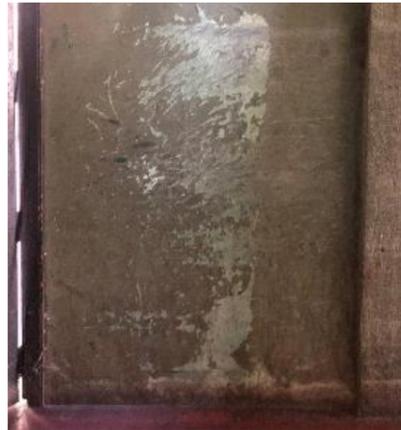
Imagen 221: Zona inferior de pared oeste de pasillo. Fuente: propia.

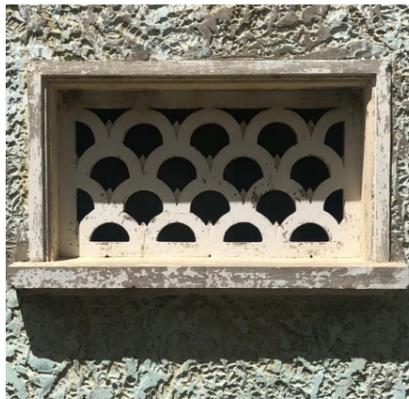
Imagen 223: Vano ubicado en fachada este. Fuente: propia.

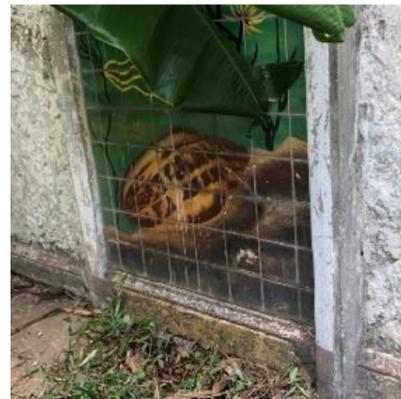
Imagen 224: Zona inferior de arco de azulejos, área de piscina. Fuente: propia.

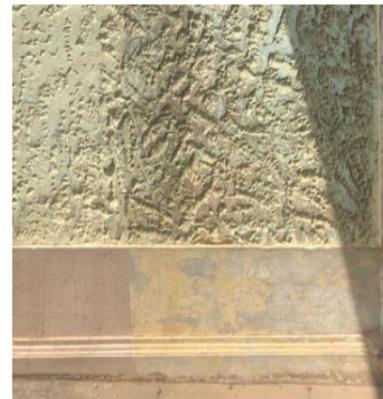
Imagen 225: Zona inferior derecha de fachada este. Fuente: propia.

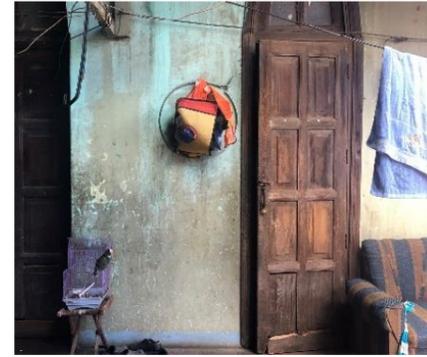
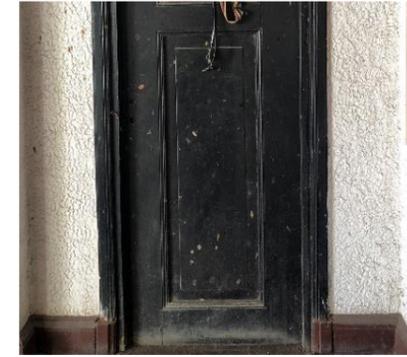
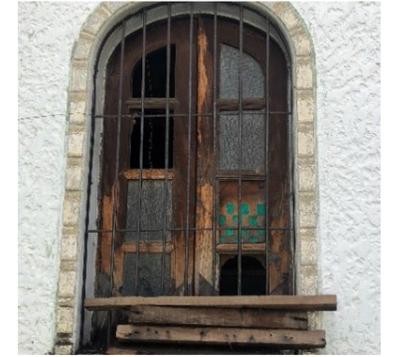
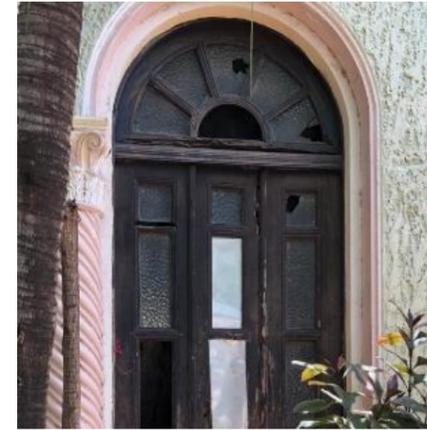
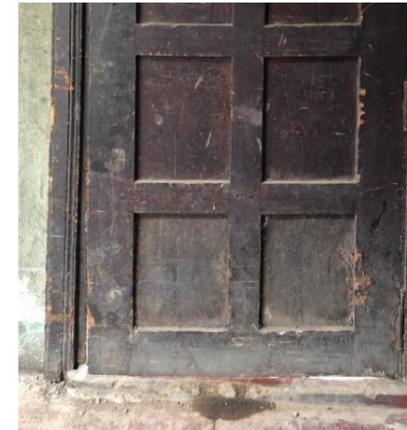
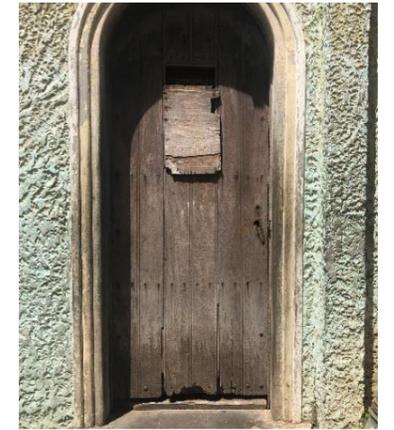
**Putrefacción o alteración cromática:** presenta esta patología en madera de puertas y ventanas de pared oeste de terraza 2, puertas y ventanas ubicadas en pared interna oeste de pasillo 2 y en zona inferior de puerta ubicada en pared este de terraza 1. Presencia de putrefacción en puerta de madera ubicada en pared de fachada este, en portón de garaje y en puertas de fachada sur, a causa de humedad y agentes xilófagos.

Imagen 226: Puerta de acceso a dormitorio 3. Fuente: propia.

Imagen 227: Zona inferior de puerta de acceso a dormitorio 2. Fuente: propia.

Imagen 228: Ventana ubicada en pared este de área de piscina. Fuente: propia.

Imagen 229: Zona superior puerta ubicada en fachada sur. Fuente: propia.

Imagen 230: Zona inferior de puerta ubicada en pared oeste de pasillo. Fuente: propia.

Imagen 231: Puerta de acceso al pasillo. Fuente: propia.

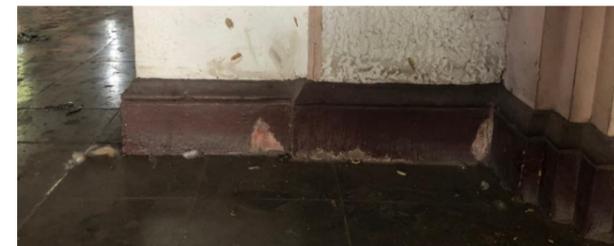
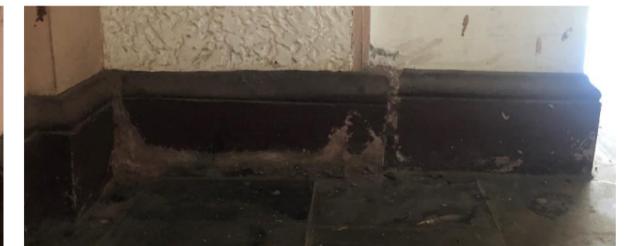
**Descamación:** por efecto de los agentes atmosféricos, como la humedad que alcanza las microfisuras de la madera, se encuentra en los rodapiés de madera en antesala, sala 1, 2, y 3, en terraza 1 y área de circulación.

Imagen 232: Rodapié de pared sur de sala 2. Fuente: propia.

Imagen 233: Rodapié de pared norte de sala 2. Fuente: propia.
