Monografía para optar al Título de Arquitecto

**Propuesta de Rehabilitación de la Casa Museo Julio Cortázar  
en Managua, Nicaragua 2020**

Septiembre, 2020

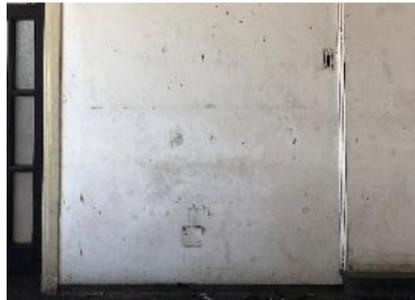
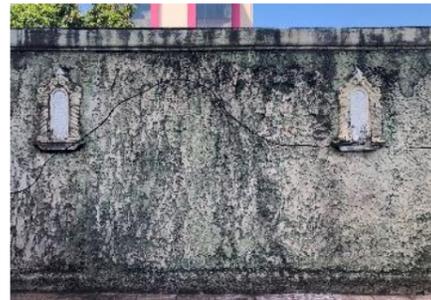
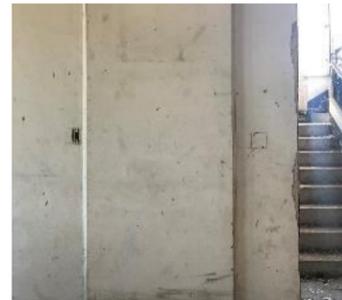
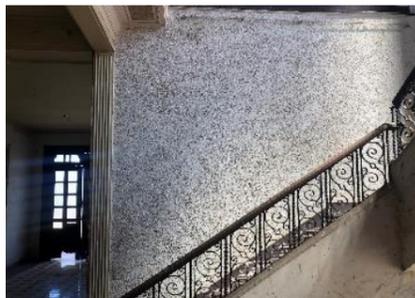
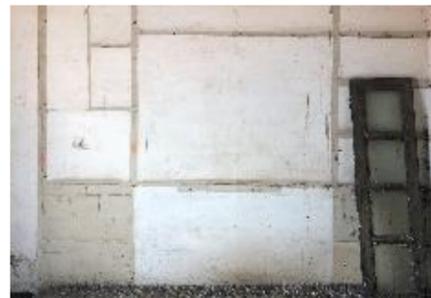
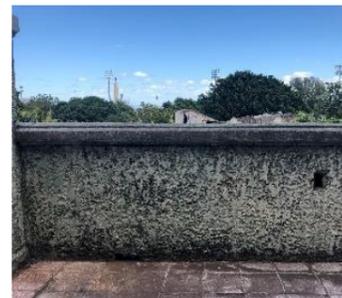
**Manchas:** presencia de manchas negras causadas por la humedad en el muro exterior norte, paredes internas oeste y norte de la terraza 2, y pared oeste de WC 2. Manchas café en la zona de las escaleras a causa de suciedad provocada. Manchas café causadas por abundancia de suciedad en las zonas inferiores de ambas paredes de pasillo.

Imagen 234: Pared este de pasillo de circulación. Fuente: propia.

Imagen 235: Muro interno oeste de terraza 2. Fuente: propia.

Imagen 236: Puerta sellada ubicada en pared este de pasillo. Fuente: propia.

Imagen 237: Pared norte junto a escaleras. Fuente: propia.

Imagen 238: Pared norte de walking closet dormitorio 4. Fuente: propia.

Imagen 239: Muro norte inferior de terraza 1. Fuente: propia.

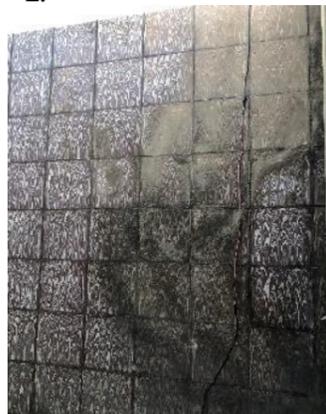
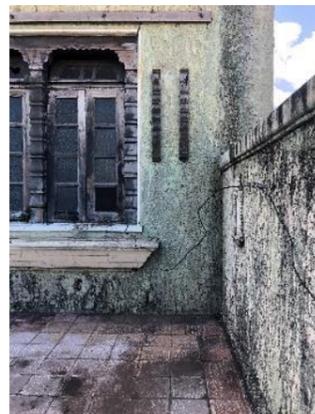
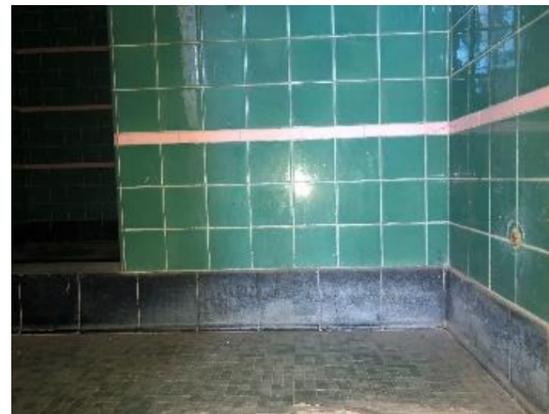
**Eflorescencia:** presencia de eflorescencia provocada por humedad en las baldosas del piso de la terraza 1 y 2, concentrado en el área oeste, en zona de rodapié de azulejos del servicio sanitario 2.

Imagen 240: Piso de terraza 1. Fuente: propia.

Imagen 241: Pared sur, muro oeste y piso de terraza 1. Fuente: propia.

Imagen 242: Zona inferior de azulejos de S.S 2. Fuente: propia.

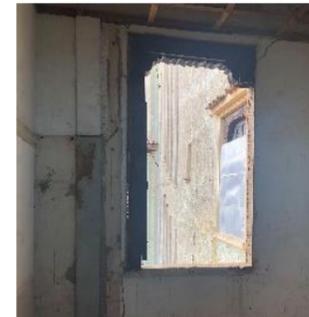
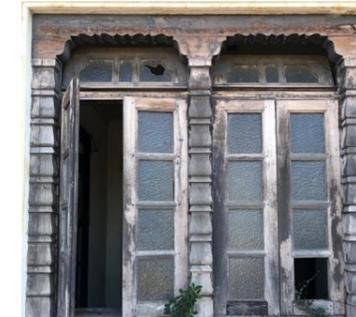
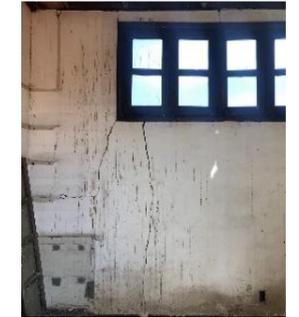
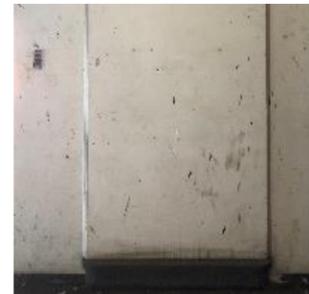
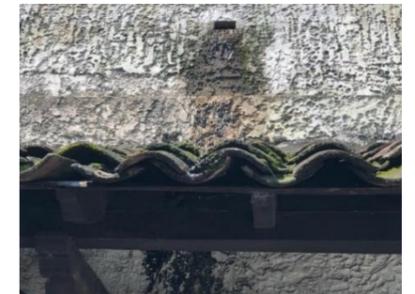
**Agentes xilófagos:** presencia de comején de restos de madera de la ventana ubicada en la pared sur y norte del WC 1, en ventanas de pared sur de terraza 1, desechos de palomas y murciélagos en paredes de WC 1 y 2, igualmente en las paredes del pasillo de circulación. Acumulación de estos mismos en el piso de servicios sanitarios. Presencia de túnel de comején en pared norte del dormitorio 3 y pared este de dormitorio 4. Presencia de hongos en pared externa norte de terraza 2.

Imagen 243: Vano de ventana en pared sur de walking closet de dormitorio. Fuente: propia.

Imagen 245: Puerta sellada ubicada en pared este de pasillo. Fuente: propia.

Imagen 246: Puerta sellada ubicada en pared este de pasillo. Fuente: propia.

Imagen 247: Puerta sellada ubicada en pared oeste de pasillo. Fuente: propia.

Imagen 250: Pared externa de terraza 2, alero ubicado en área de piscina. Fuente: propia.

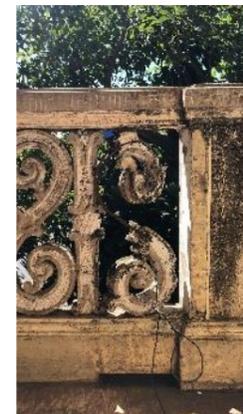
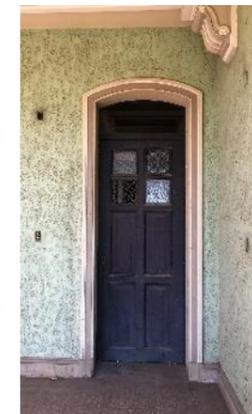
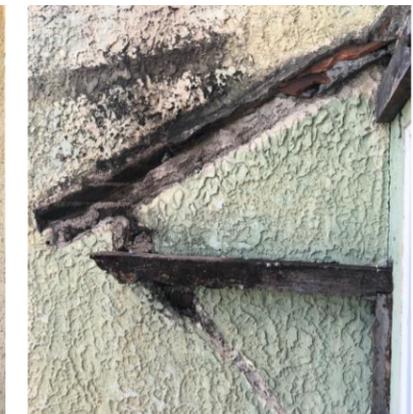
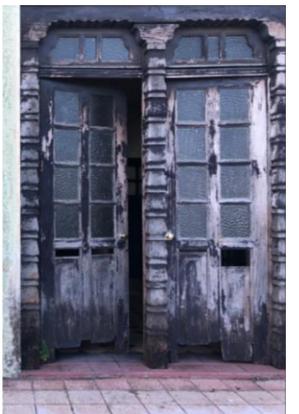
**Falta de elemento:** carencia de elementos casi total de ventana en WC 1, falta total de alero de tejas y de paños de vidrio y madera en ventanas y puerta ubicadas en pared norte en terraza 2. Ausencia total de rodapié de dormitorio 2. Falta de paño de vidrio en puerta ubicada en pared norte de terraza 1. Ausencia de uno de los elementos que conforman la barandilla de la terraza 1.

Imagen 251: Detalle de barandilla de terraza 1. Fuente: propia.

Imagen 252: Pared norte y puerta de terraza 1. Fuente: propia.

Imagen 253: Restantes de alero ubicado en terraza 2. Fuente: propia.

Imagen 254: Puertas de acceso a pasillo, ubicadas en terraza 2. Fuente: propia.

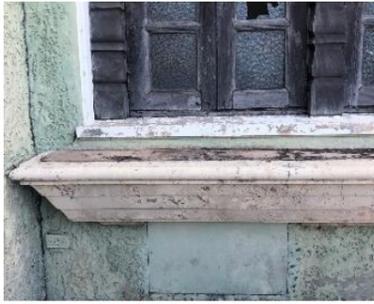
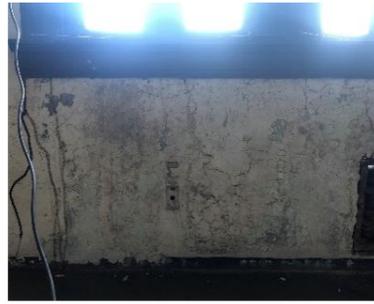
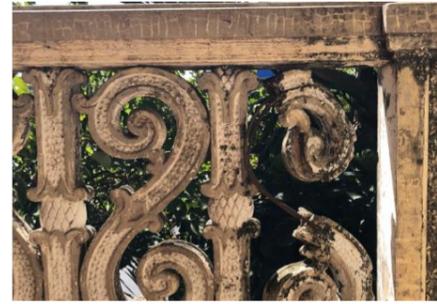
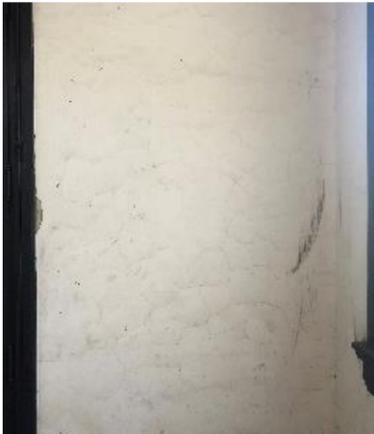
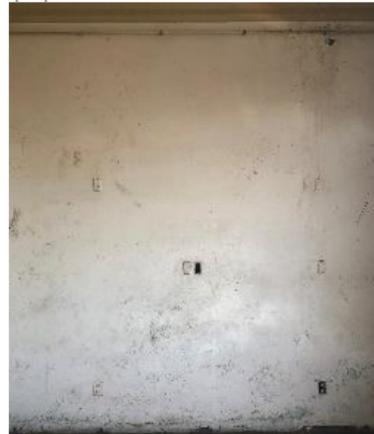
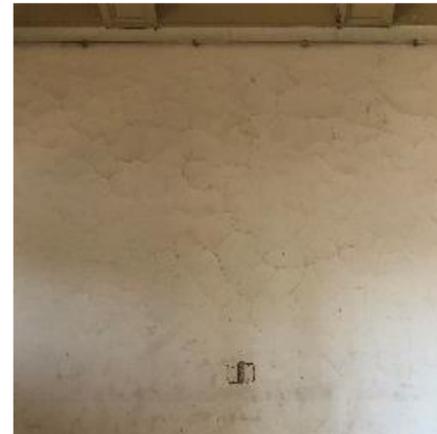
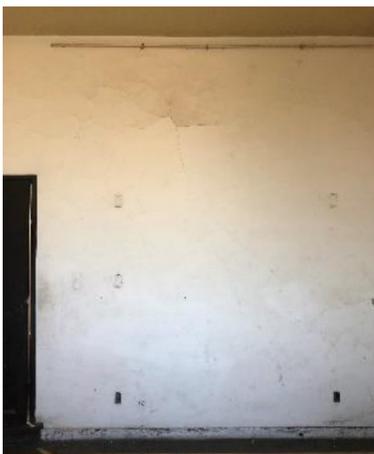
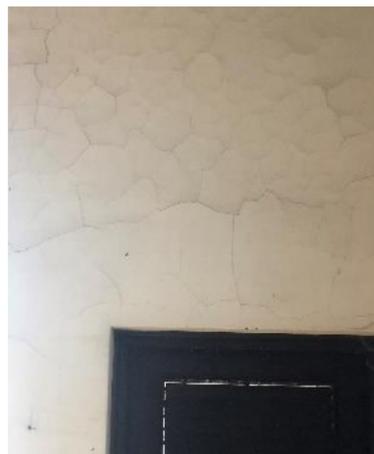
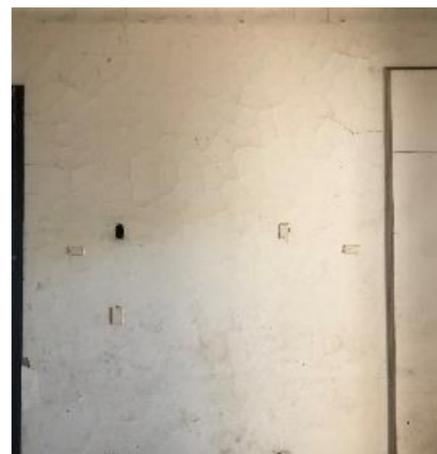
**Fisuras:** Presencia de fisuras en la cornisa de ventana de la pared norte de terraza 2 por asentamiento diferenciado del suelo. Presencia de fisuras tipo mapa a nivel de acabado en las paredes del dormitorio 1 y 4, a nivel de mortero en la pared oeste del dormitorio 2 producida por la falta de preparación de la superficie. Fisuras de tipo piel de lagarto en paredes del pasillo de circulación, provocadas por capas de pintura envejecida; en paredes oeste y sur del dormitorio 3, en pared oeste y cielo del WC 1. Fisuras por retracción hidráulica en barandilla ubicada en terraza 1 y 2.

Imagen 255: Cornisa de ventana, ubicada en terraza 2. Fuente: propia.

Imagen 256: Zona inferior de pared interna norte de dormitorio 4. Fuente: propia.

Imagen 257: Acercamiento de barandilla, terraza 1. Fuente: propia.

Imagen 258: Zona derecha de pared oeste de dormitorio 3. Fuente: propia.

Imagen 259: Pared oeste de dormitorio 4. Fuente: propia.

Imagen 260: Zona superior de pared oeste de dormitorio 2. Fuente: propia.

Imagen 261: Pared sur de dormitorio 3. Fuente: propia.

Imagen 262: Pared norte de dormitorio 3. Fuente: propia.

Imagen 263: Pared oeste de pasillo. Fuente: propia.

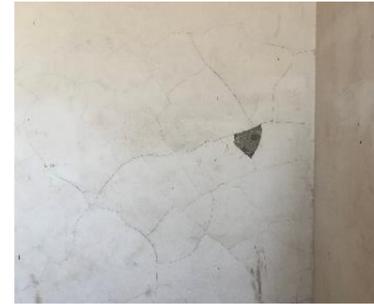
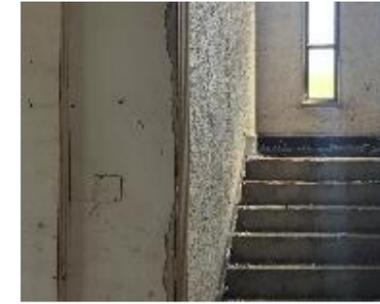
**Desprendimiento:** existe desprendimiento de mortero de forma parcial en la pared interna sur del dormitorio 4 y 2, en paredes del dormitorio 3; y en pared este de pasillo por la falta de preparación de la superficie. Desprendimiento a nivel de acabado a causa de humedad por filtración en pared oeste y cielo de WC 1, en los cielos del dormitorio 2 y 3, servicios sanitarios 2, y de terraza 1. Desprendimiento de acabados a causa de capas de pintura envejecida en el dormitorio 1 y en paredes del pasillo de circulación; en la banca de terraza uno y en modillones.

Imagen 264: Acercamiento de pared sur de dormitorio 3. Fuente: propia.

Imagen 265: Acercamiento de pared este de pasillo. Fuente: propia.

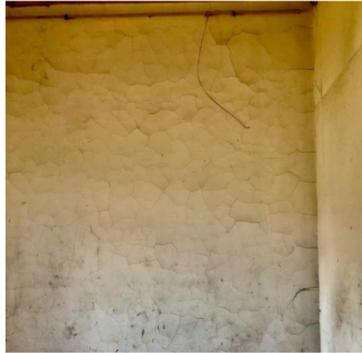
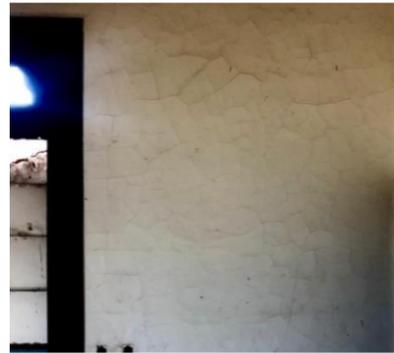
**Abofamiento:** se presenta el mortero desunido en toda la superficie de la pared interna sur del dormitorio 3 y 4

Imagen 273: Zona superior de pared sur de dormitorio 2. Fuente: propia.

Imagen 274: Zona superior derecha de pared este de dormitorio 3. Fuente: propia.

Imagen 275: Zona superior derecha de pared oeste de dormitorio 3. Fuente: propia.

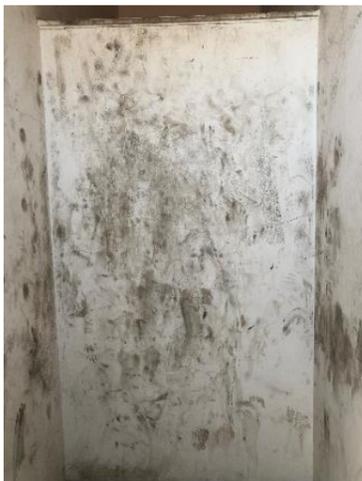
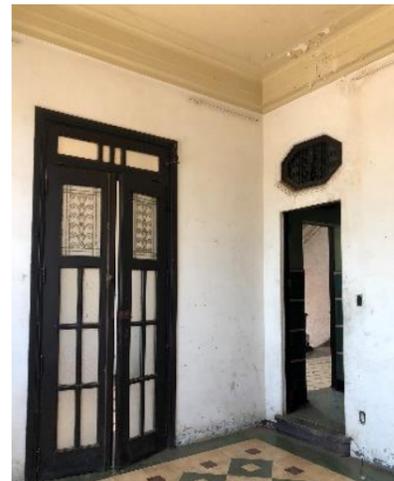
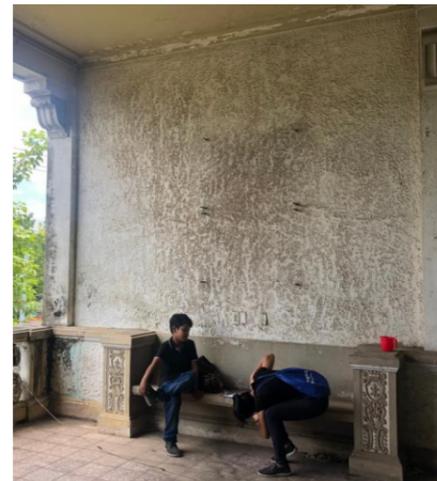
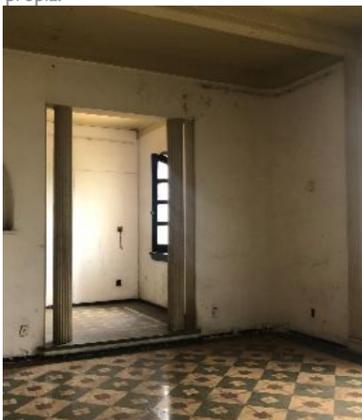
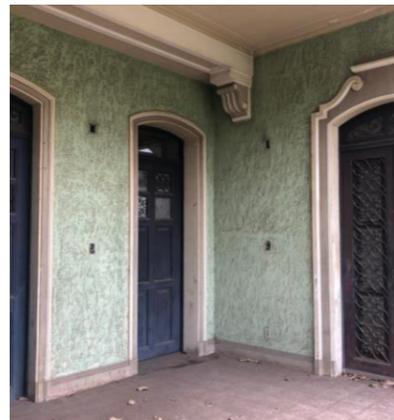
**Suciedad:** provocada por los usuarios del inmueble, en closet del dormitorio 4, suciedad por depósito en todas las paredes del dormitorio 1, 2, 3, 4, en las paredes de WC 1 y en las paredes del pasillo de circulación. Existe suciedad por erosión, en la totalidad de las paredes de la terraza 1, acumulación de suciedad en paredes y piso de servicios sanitarios 1.

Imagen 276: Vista panorámica de closet en dormitorio 3. Fuente: propia.

Imagen 277: Vista panorámica de dormitorio 4. Fuente: propia.

Imagen 278: Vista panorámica de terraza 2. Fuente: propia.

Imagen 279: Vista panorámica de dormitorio 1. Fuente: propia.

Imagen 280: Vista panorámica de terraza 1. Fuente: propia.

Imagen 281: Vista panorámica de S.S 1. Fuente: propia.

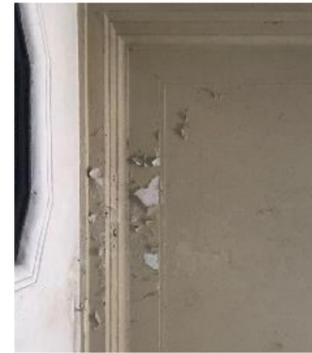
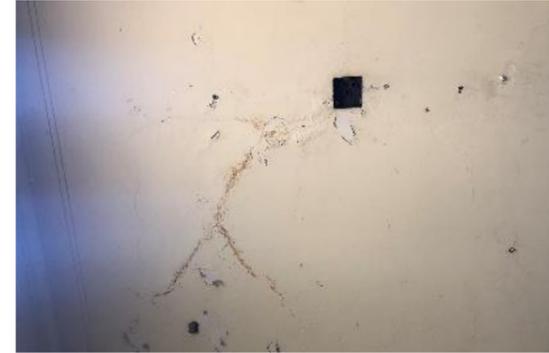
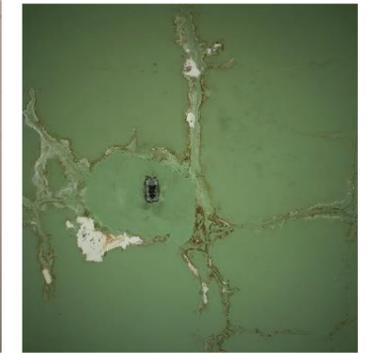
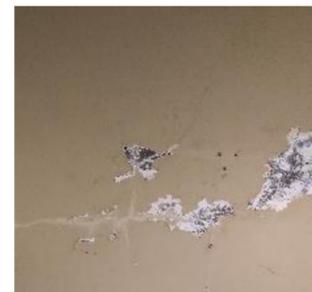
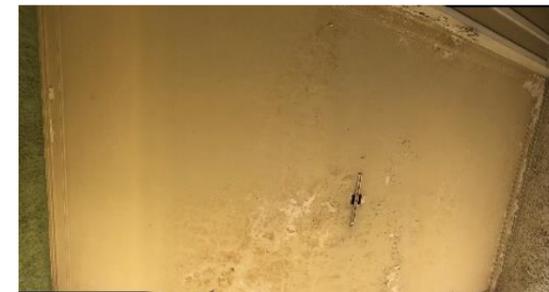
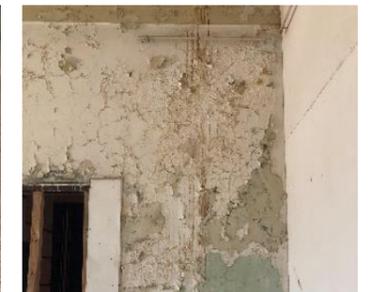
**Humedad:** existe filtraciones en los cielos del dormitorio 2 y 3, servicios sanitarios 2 y terraza 1, en la pared oeste del WC 1 y en pasillo de circulación.

Imagen 282: Cielo falso de dormitorio 4. Fuente: propia.

Imagen 283: Cielo falso de dormitorio 3. Fuente: propia.

Imagen 284: Zona central de cielo falso de S.S 1. Fuente: propia.

Imagen 285: Cielo falso de walking closet, dormitorio 1. Fuente: propia.

Imagen 286: Cielo falso de terraza 2. Fuente: propia.

Imagen 287: Zona superior de pared oeste de walking closet, dormitorio 1. Fuente: propia.

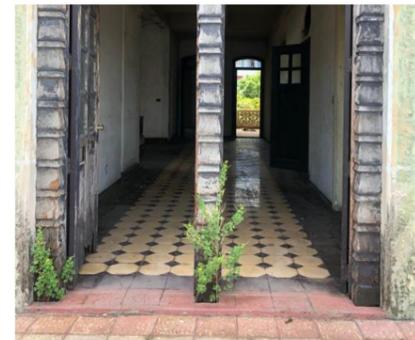
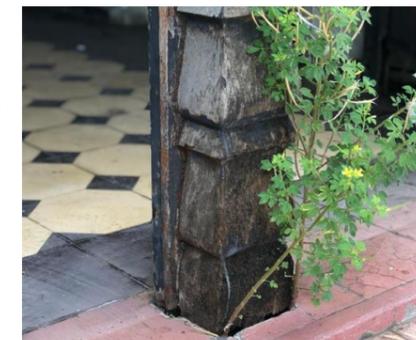
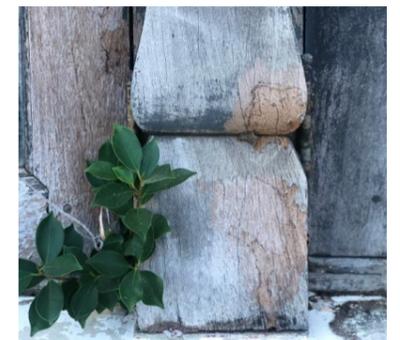
**Vegetación:** aspecto de suciedad floral en la zona inferior de puertas y ventanas ubicadas en pared sur de terraza 2.

Imagen 288: Zona inferior de puerta a terraza 2. Fuente: propia.

Imagen 289: Acercamiento de detalle de puerta a terraza 2. Fuente: propia.

Imagen 290: Acercamiento de detalle de ventana de terraza 2. Fuente: propia.

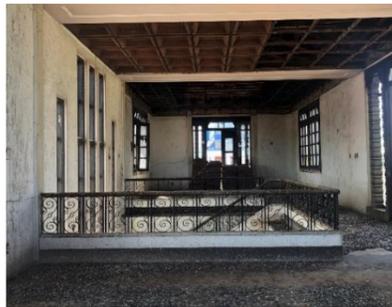
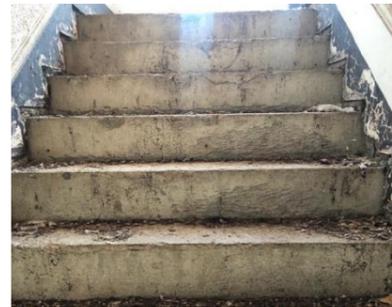
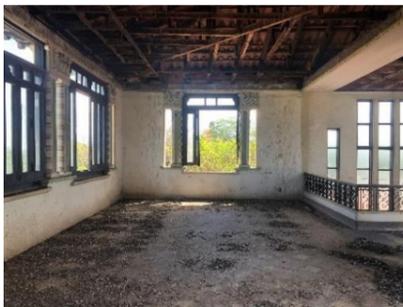
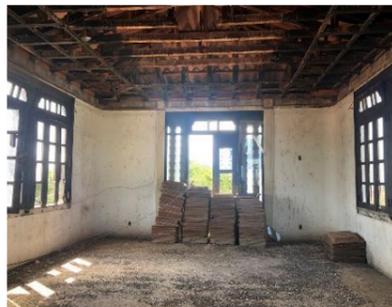
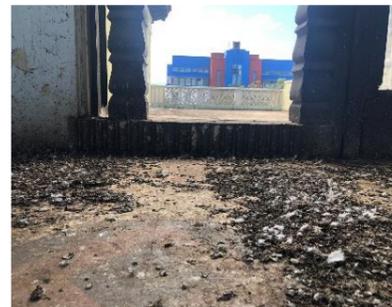
**Suciedad:** por depósito y por erosión de manera casi total en las superficies de las paredes y pisos, y acumulación de plumas de palomas, al no tener protección de puertas y fallas en el techo.

Imagen 294: Vista panorámica de pasillo y sala I. Fuente: propia.

Imagen 295: Escaleras hacia tercer nivel. Fuente: propia.

Imagen 296: Vista panorámica de sala 2. Fuente: propia.

Imagen 297: Vista panorámica sala I. Fuente: propia.

Imagen 298: Vista inferior de piso de sala I. Fuente: propia.

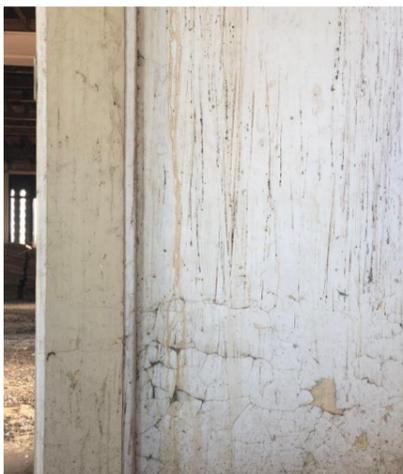
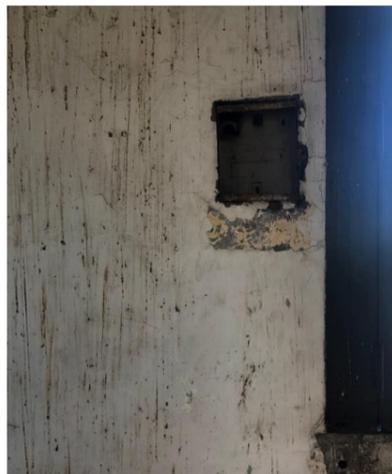
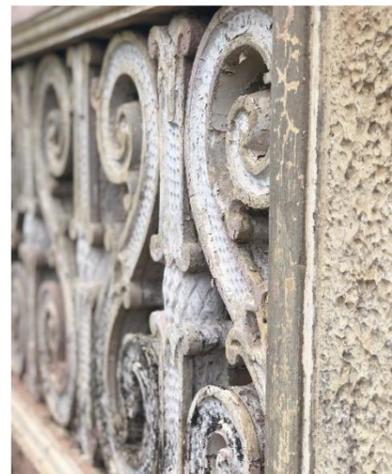
**Fisuras:** de acabado, presentes en pared interna este y en la mayor parte del rodapié por humedad y por envejecimiento de capas de pintura. Fisuras por retracción hidráulica por la zona muy soleada y con poca humedad ambiental en bordillo de muro oeste y en barandales de terraza.

Imagen 299: Acercamiento en pared sur de sala 2. Fuente: propia.

Imagen 300: Acercamiento en pared este de sala I. Fuente: propia.

Imagen 301: Acercamiento de detalles de barandilla ubicada en terraza. Fuente: propia.

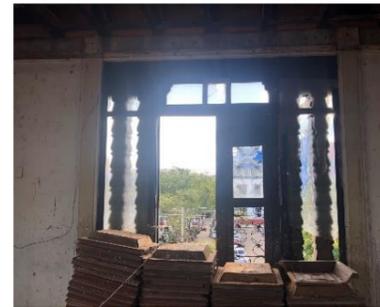
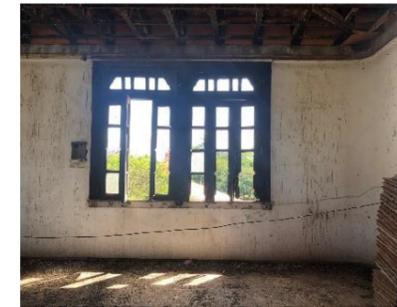
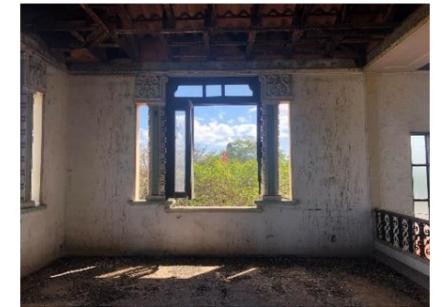
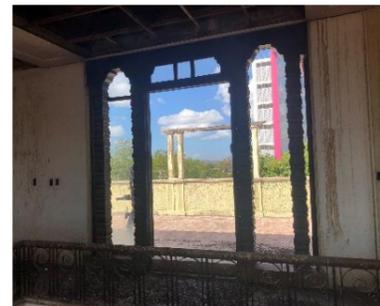
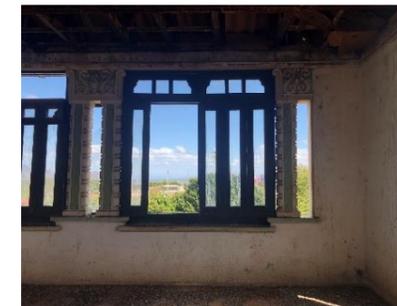
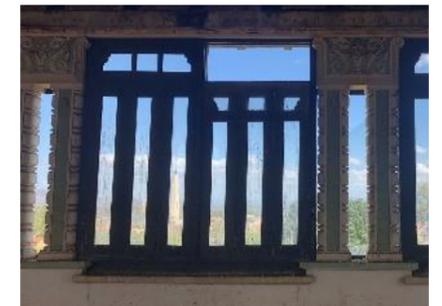
**Falta de elemento:** la puerta del balcón de la fachada sur carece de un paño completo de madera, igualmente todo el cielo falso de los ambientes del tercer nivel. Faltan algunos paños de vidrio y elementos de madera en ventanas de fachada este y sur, en algunos casos existe pérdida casi total de las ventanas, de la puerta de fachada este, falta total de puerta de fachada oeste.

Imagen 302: Vista panorámica de puerta hacia balcón de sala I. Fuente: propia.

Imagen 303: Vista panorámica de pared este y ventana de sala I. Fuente: propia.

Imagen 304: Vista panorámica de pared este y ventana de sala 2. Fuente: propia.

Imagen 305: Vista panorámica de puerta ubicada en pared este de pasillo. Fuente: propia.

Imagen 306: Vista panorámica ventana ubicada en pared norte de sala 2. Fuente: propia.

Imagen 307: Ventana central de pared norte de sala 2. Fuente: propia.

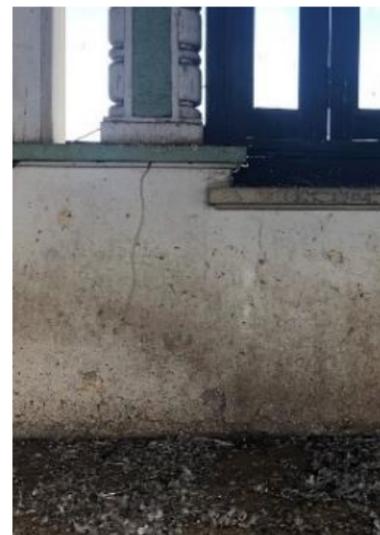
**Manchas:** la pared interna este, presenta manchas café causadas por el exceso de suciedad, en pared interna oeste a causa de filtración de agua. Y en un caso en particular de pared sur debido a la filtración, la cual tuvo contacto con el acero de una columna. Presencia de manchas negras en muro interno de fachada oeste en parte superior y bordes de rodapié. Manchas verdes parciales sobre la superficie del mismo muro, a causa de humedad.

Imagen 308: Acercamiento de zona inferior de pared este de sala I. Fuente: propia.

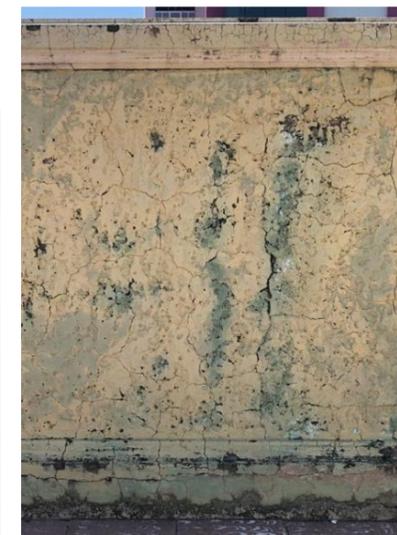
Imagen 309: Acercamiento de muro oeste de terraza. Fuente: propia.

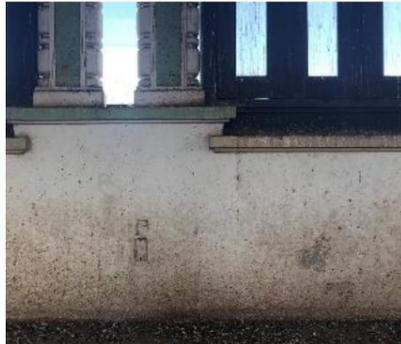
**Desprendimiento:** del acabado de pintura a causa de envejecimiento de capas de pintura en las paredes internas norte y este.

Imagen 311: Zona inferior de pared norte de sala 2. Fuente: propia.

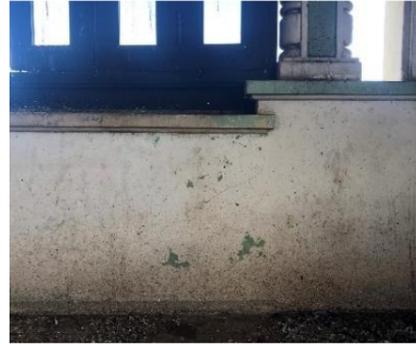
Imagen 312: Zona inferior derecha de sala 2. Fuente: propia.

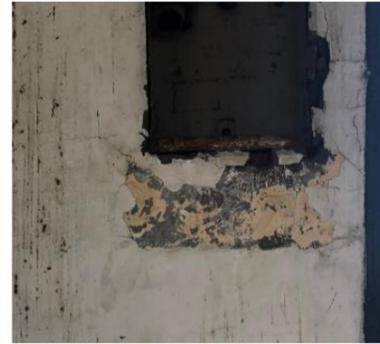
Imagen 313: Acercamiento de pared este de sala 1. Fuente: propia.

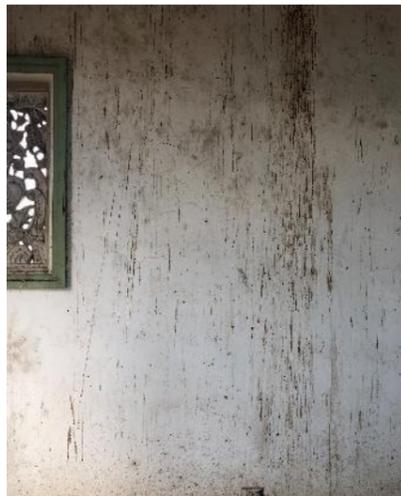
**Agentes xilófagos:** desecho de palomas de manera parcial en las superficies internas de las paredes y piso. Madera de puertas y ventanas tienen presencia de comején.

Imagen 314: Zona superior derecha de pared oeste de sala 2. Fuente: propia.

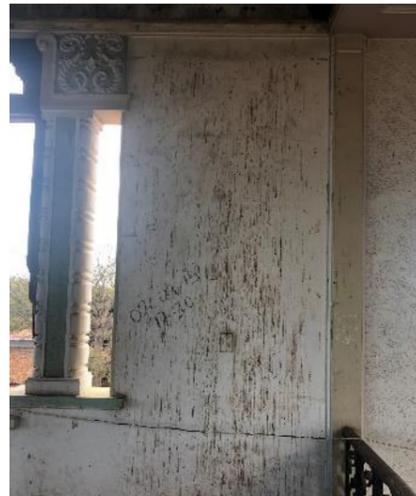
Imagen 315: Zona derecha de pared este de sala 2. Fuente: propia.

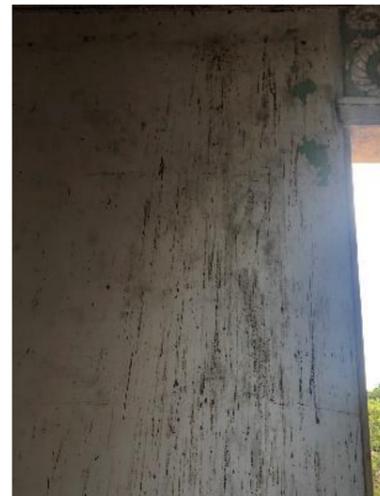
Imagen 316: Zona izquierda de pared este de sala 2. Fuente: propia.

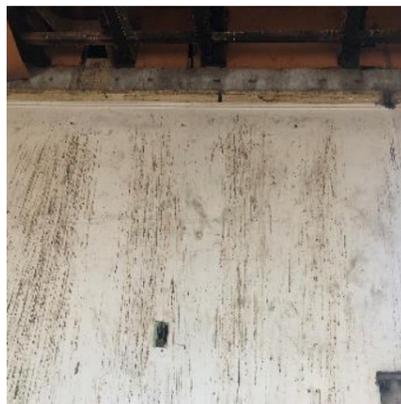
Imagen 317: Zona superior izquierda de pared este de sala 1. Fuente: propia.

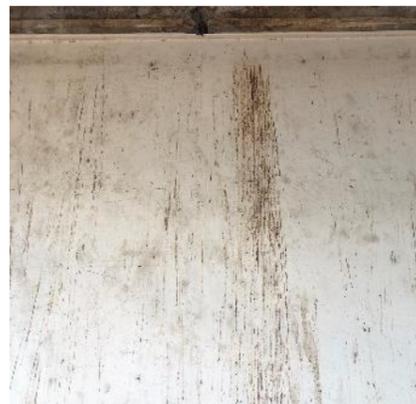
Imagen 318: Zona superior derecha de pared este de sala 1. Fuente: propia.

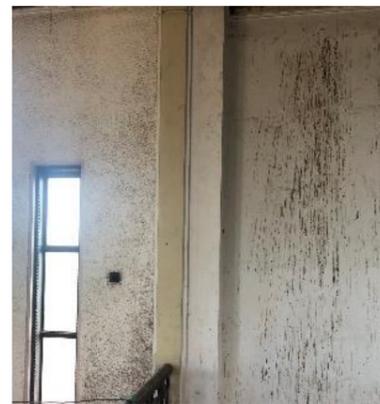
Imagen 319: Zona izquierda de pared este de sala 1. Fuente: propia.

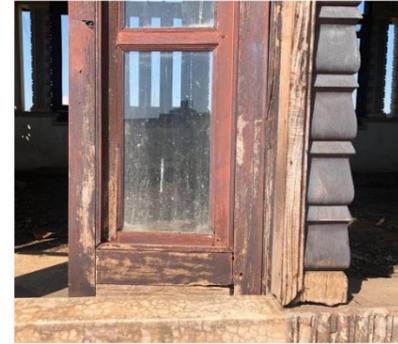
**Putrefacción o alteración cromática:** madera de puertas y ventanas de fachada oeste presentan esta patología por humedad. También carbonización en pertas de fachada este.

Imagen 320: Acercamiento de puerta ubicada en pared norte de terraza. Fuente: propia.

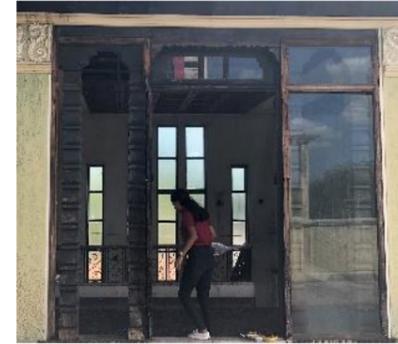
Imagen 321: Puerta ubicada en pared este de terraza. Fuente: propia.

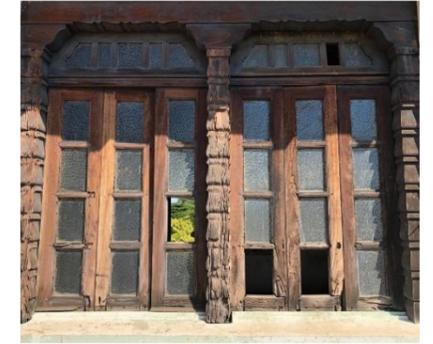
Imagen 322: Ventana ubicada en pared este de terraza. Fuente: propia.

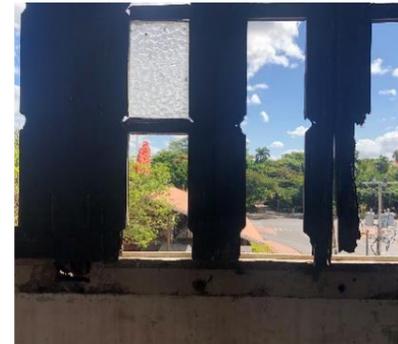
Imagen 323: Acercamiento de ventana ubicada en pared este de sala 1. Fuente: propia.

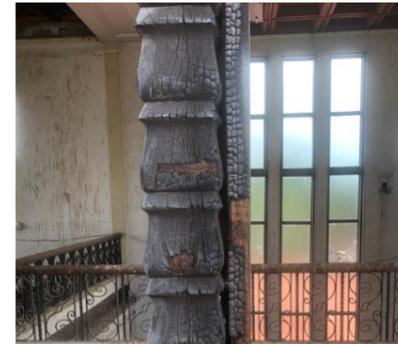
Imagen 324: Acercamiento de detalles de puerta, pared este de terraza. Fuente: propia.

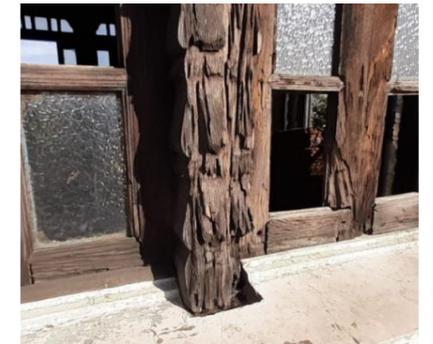
Imagen 325: Acercamiento de detalles de ventana, pared este de terraza. Fuente: propia.

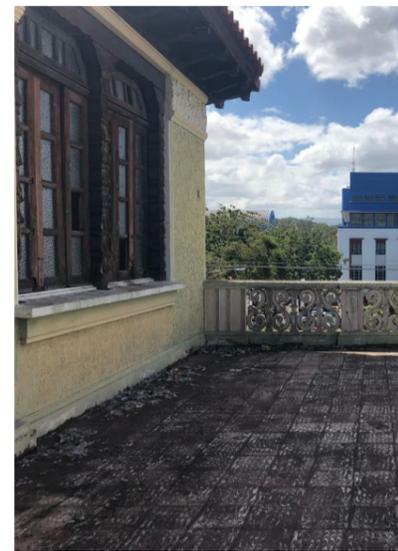
**Humedad:** la presenta en el rodapié de terraza y en la superficie del piso del pasillo y de la terraza causada por exposición directa a la lluvia e inundaciones.

Imagen 326: Vista panorámica de terraza y pared este. Fuente: propia.

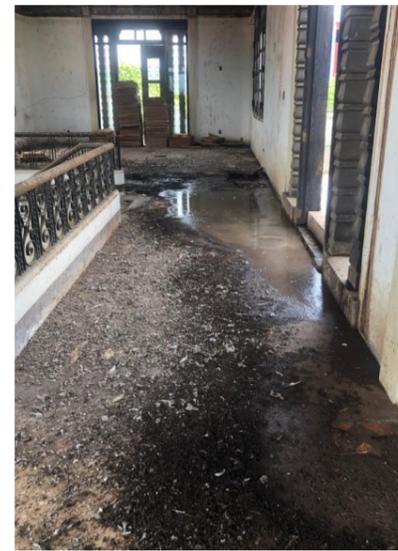
Imagen 327: Vista panorámica de pasillo. Fuente: propia.

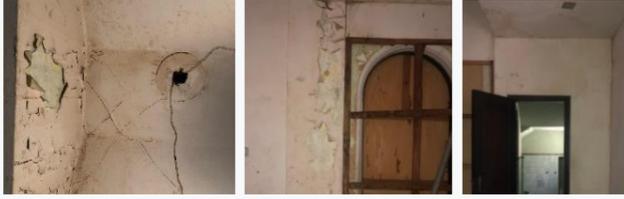
AMBIENTE N°7 DORMITORIO 1

<b>ELEMENTO</b>	<b>DETERIORO</b>	<b>CAUSA</b>
Paredes      Piso	Suciedad Desprendimiento Abofamiento Eflorescencia Humedad  Suciedad Desprendimiento Humedad	Falta de mantenimiento Provocado por usuarios Mala preparación de pared Humedad Filtración  Falta de mantenimiento Pintura envejecida y humedad Filtración

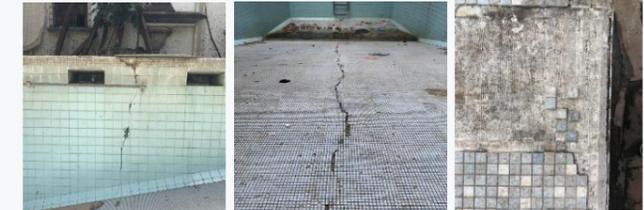
AMBIENTE N°14 PISCINA

<b>ELEMENTO</b>	<b>DETERIORO</b>	<b>CAUSA</b>
Paredes      Piso	Suciedad Desprendimiento Fisuras Eflorescencia Grietas  Suciedad Eflorescencia Grietas	Falta de mantenimiento Provocado por usuarios Asentamiento diferenciado Humedad Movimientos mecánicos  Falta de mantenimiento Humedad Movimientos mecánicos

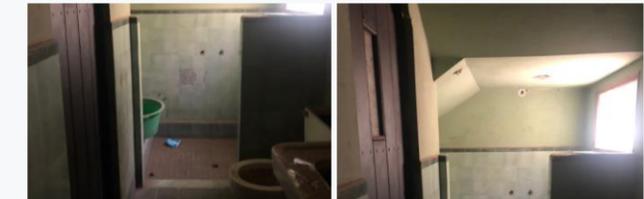
AMBIENTE N°8 S.S I

<b>ELEMENTO</b>	<b>DETERIORO</b>	<b>CAUSA</b>
Paredes  Piso  Cielo  Puertas y ventanas	Suciedad Eflorescencia  Suciedad  Suciedad  Suciedad	Falta de mantenimiento Humedad  Falta de mantenimiento  Falta de mantenimiento  Falta de mantenimiento

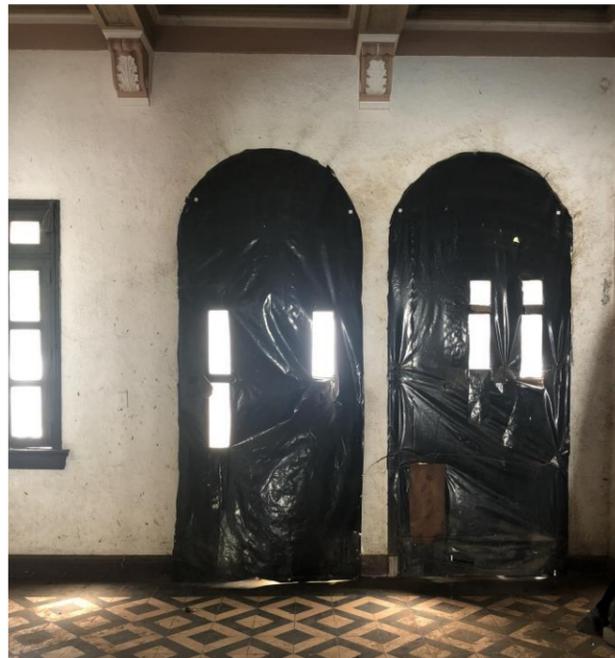
Imagen 356: Pared sur de sala 1. Fuente: propia.

Retiro de plástico en puertas ubicadas en sala 1.

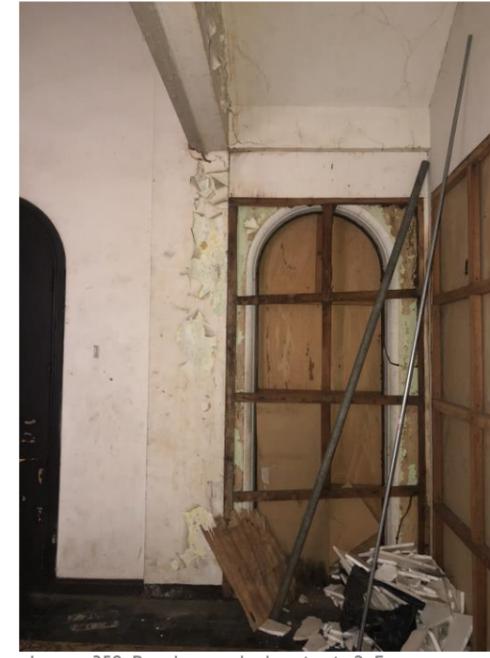
Imagen 358: Pared oeste de dormitorio 2. Fuente: propia.

Retiro de recubrimiento de lámina de plywood y estructura de madera en puerta de dormitorio 2.

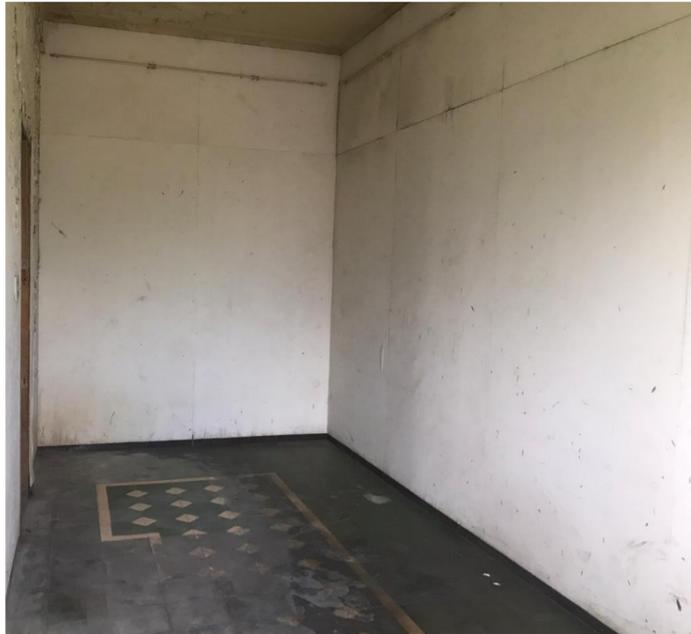
Imagen 364: Walking Closet de dormitorio I. Fuente: propia.

Retiro de recubrimiento de lámina de plywood en paredes de walking closet de dormitorio I.

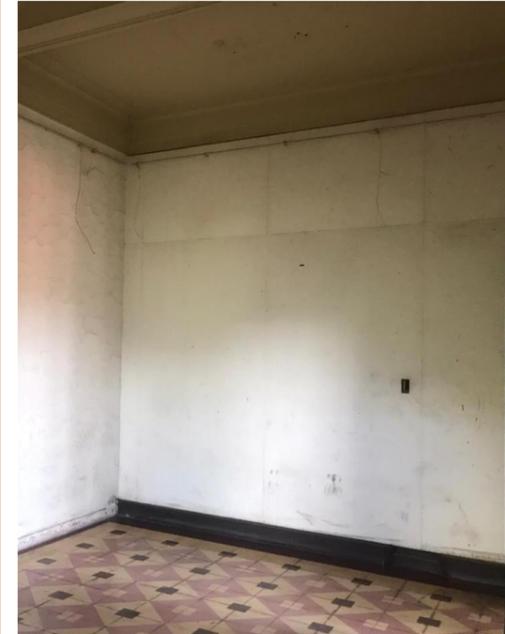
Imagen 366: Dormitorio 2. Fuente: propia.

Retiro de recubrimiento de lámina de plywood en pared de dormitorio 2.

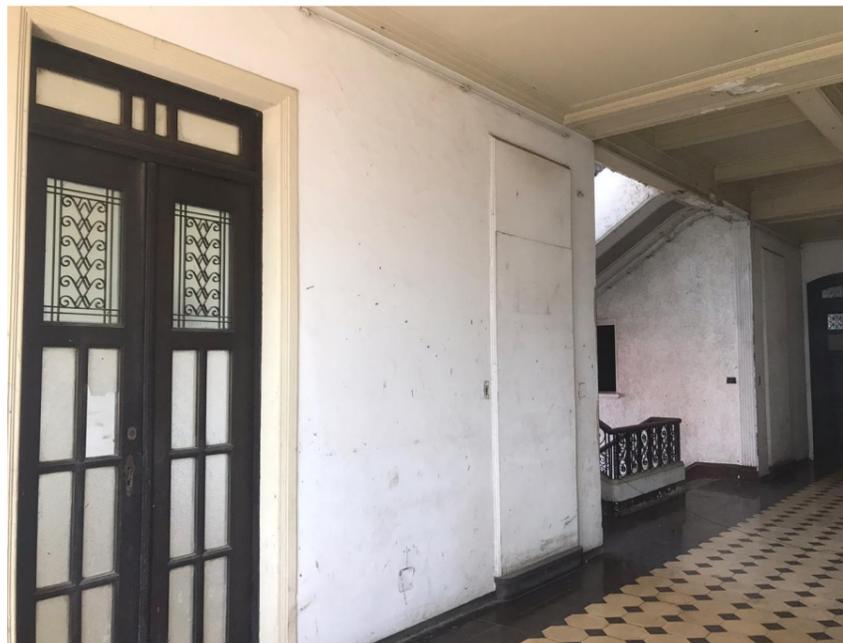
Imagen 368: Pasillo segundo nivel. Fuente: propia.

Retiro de recubrimiento de lámina de plywood en puerta de pasillo.

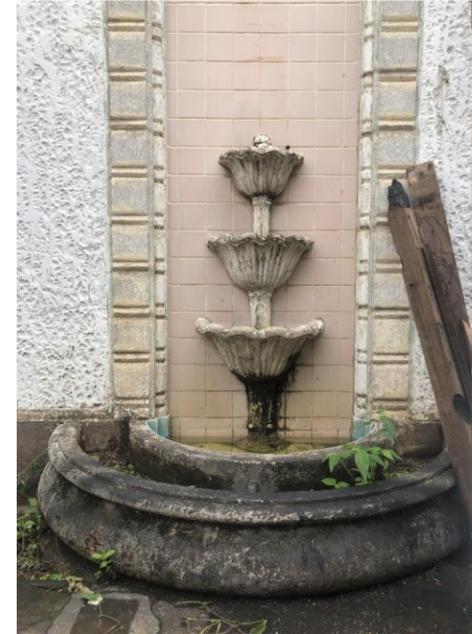
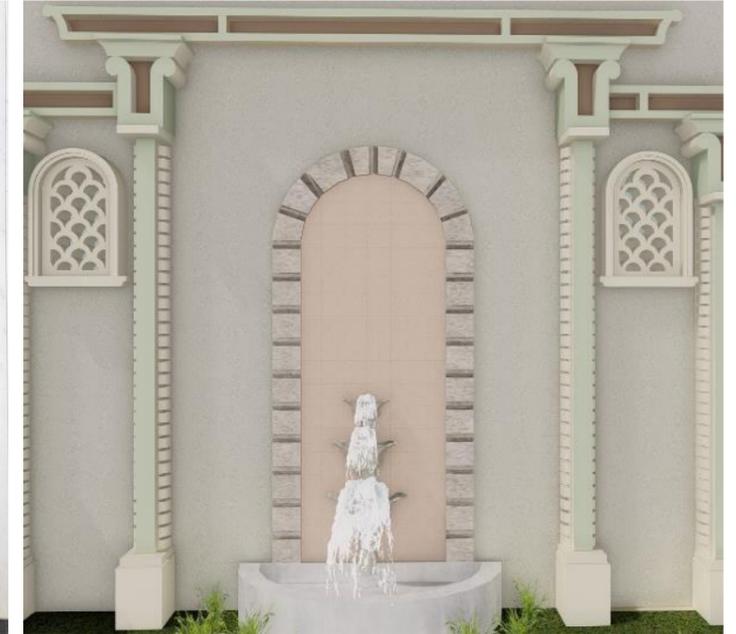
Imagen 374: Fuente. Fuente: propia.

Fuente presenta humedad y erosión por revestimiento, se procede a limpiar, raspar y pintar.

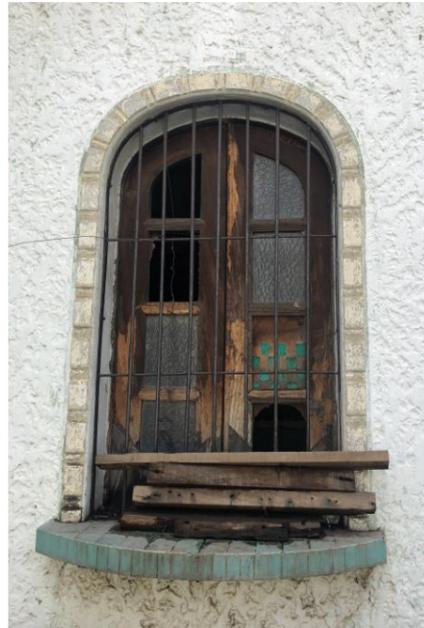
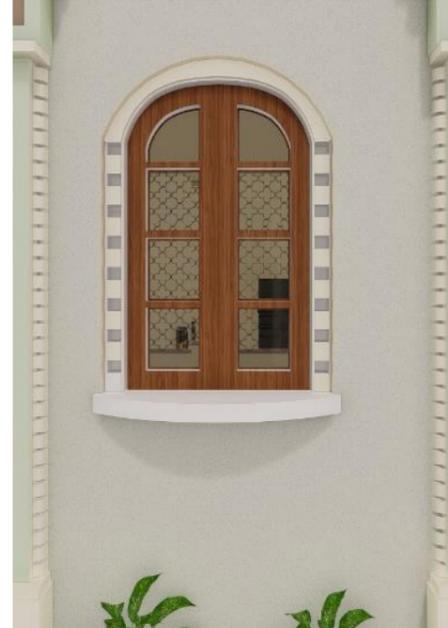
Imagen 380: Ventana, área de piscina. Fuente: propia.

Ventana ubicada en área de piscina presenta descamación, putrefacción y ausencia de paños de vidrios, se procede a instalarlos, y realizar sustitución de piezas de madera dañadas.

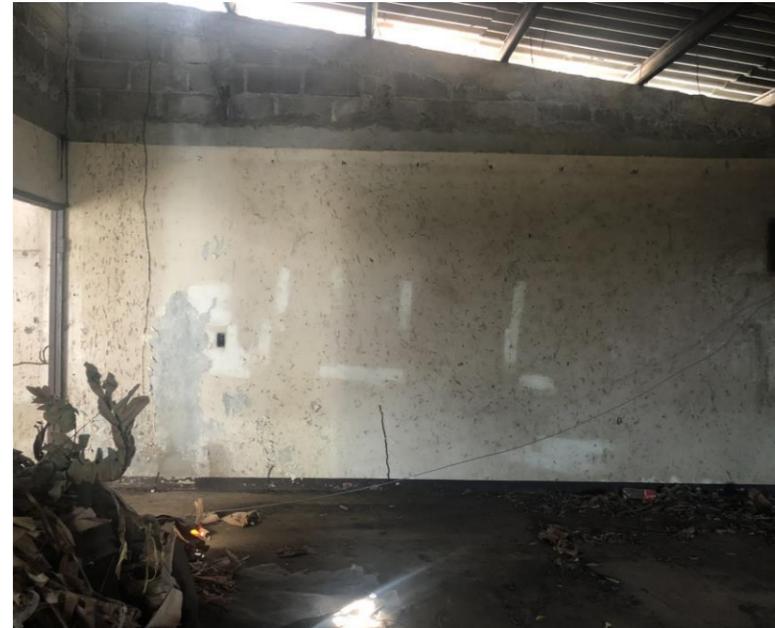
Imagen 382: Pared sur de bodega 2. Fuente: propia.

Paredes de bodega 2 presentan suciedad y desprendimiento de acabados, se procede a limpiar, raspar el acabado y pintar.

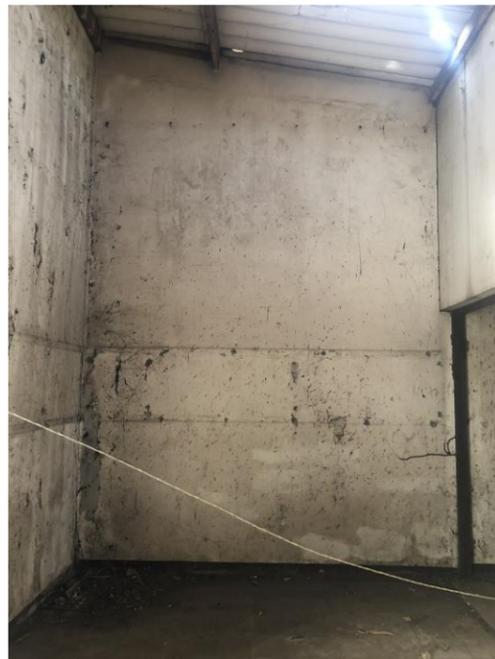
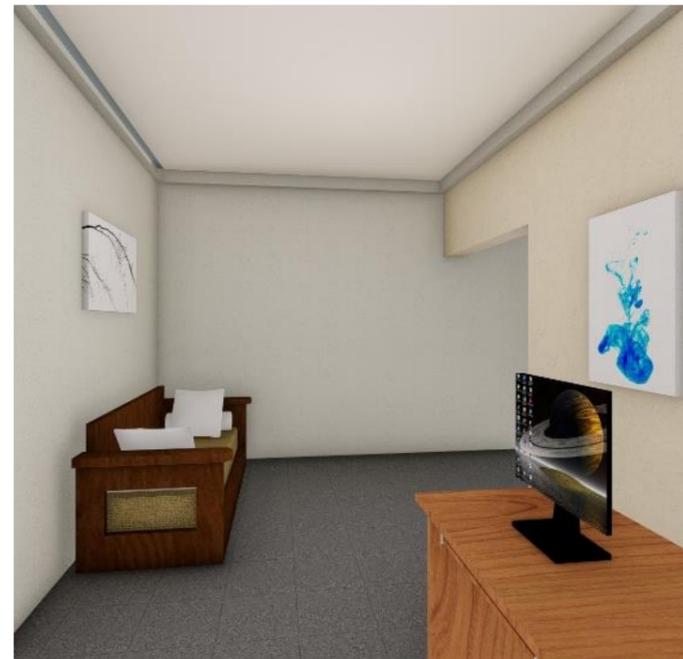
Imagen 384: Pared sur de bodega 1. Fuente: propia.

Paredes de bodega 1 presenta suciedad y desprendimiento de mortero, se procede a limpiar, raspar, repellar y pintar.

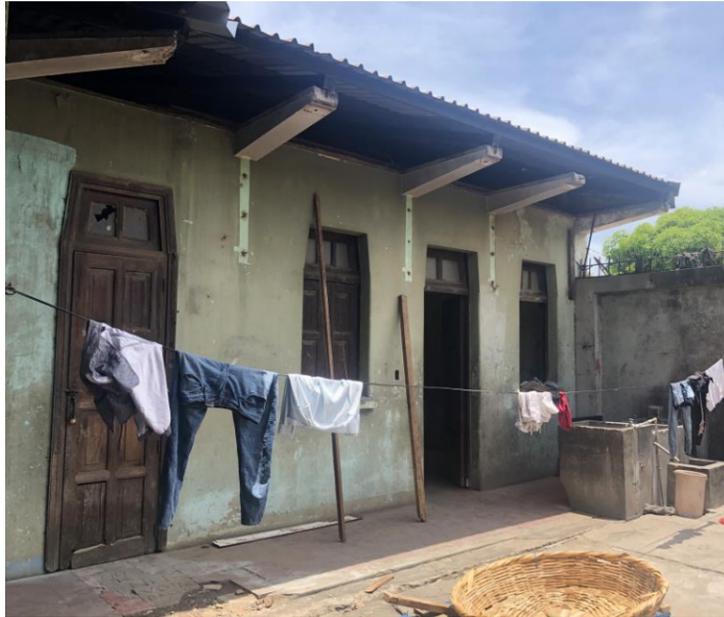
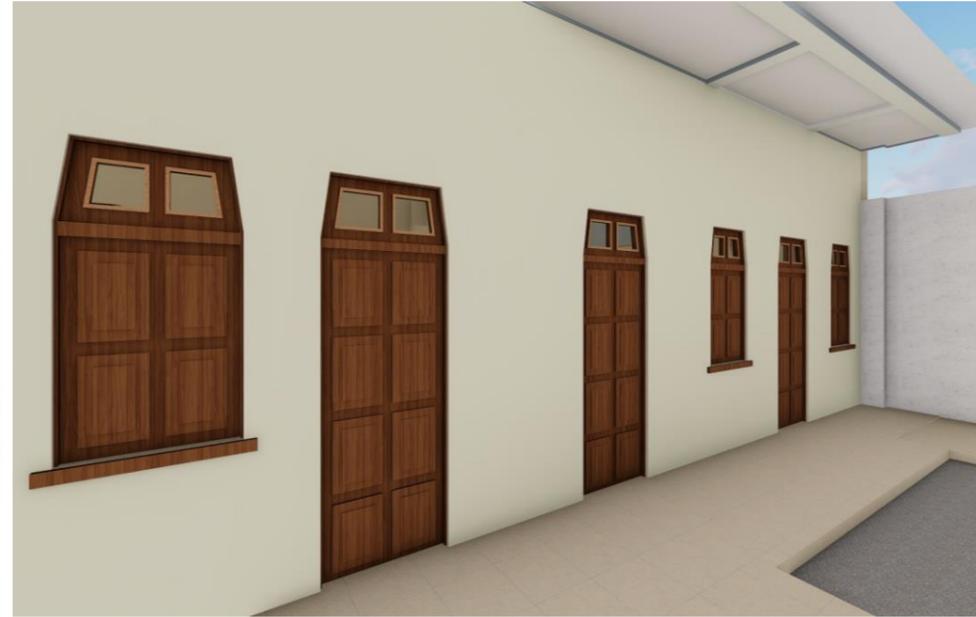
Imagen 388: Perspectiva exterior de dormitorio 3 y 4. Fuente: propia.

Paredes de dormitorio 3 y 4 presentan suciedad y desprendimiento de acabados, se procede a limpiar, raspar y pintar. Puertas presentan decoloración y paños de vidrios rotos, se procede a reemplazar esos paños y a pintarlas.

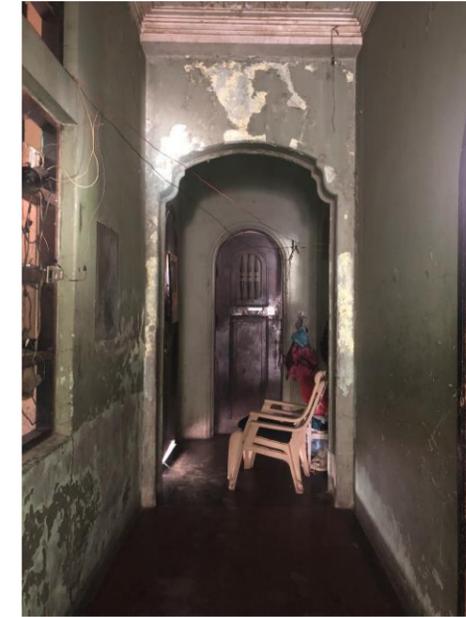
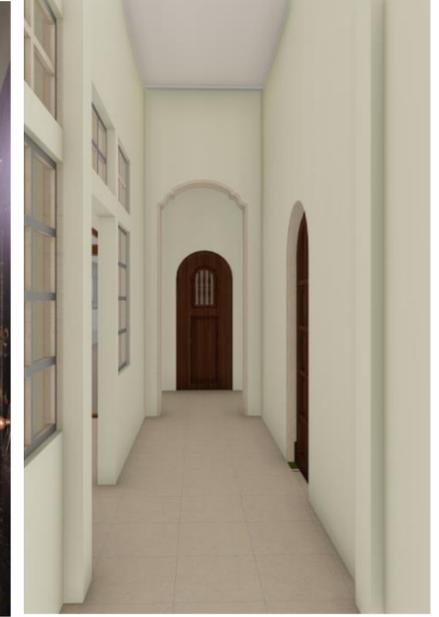
Imagen 390: Paredes de pasillo. Fuente: propia.

Paredes de pasillo presentan suciedad y desprendimiento de acabados, se procede a limpiar, raspar y pintar.

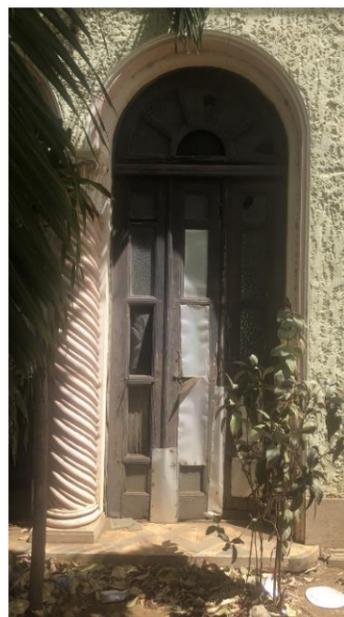
Imagen 392: Vista exterior de puertas de sala I. Fuente: propia.

Puertas de sala I presentan paños de vidrios rotos y descamación, se procede a reemplazar dichos paños, realizar injertos de madera y pintura.
