Monografía para optar al Título de Arquitecto

**Propuesta de Rehabilitación de la Casa Museo Julio Cortázar  
en Managua, Nicaragua 2020**

Septiembre, 2020

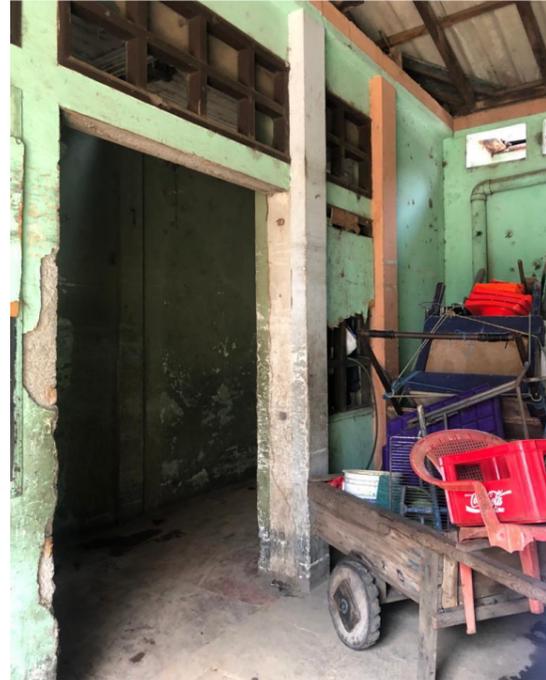
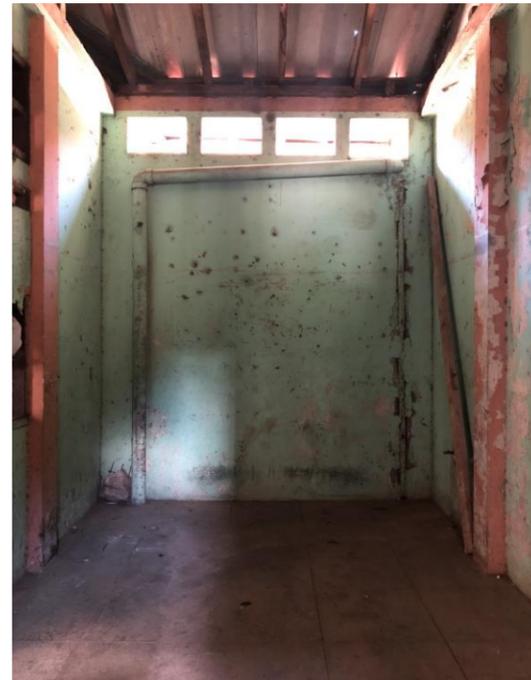
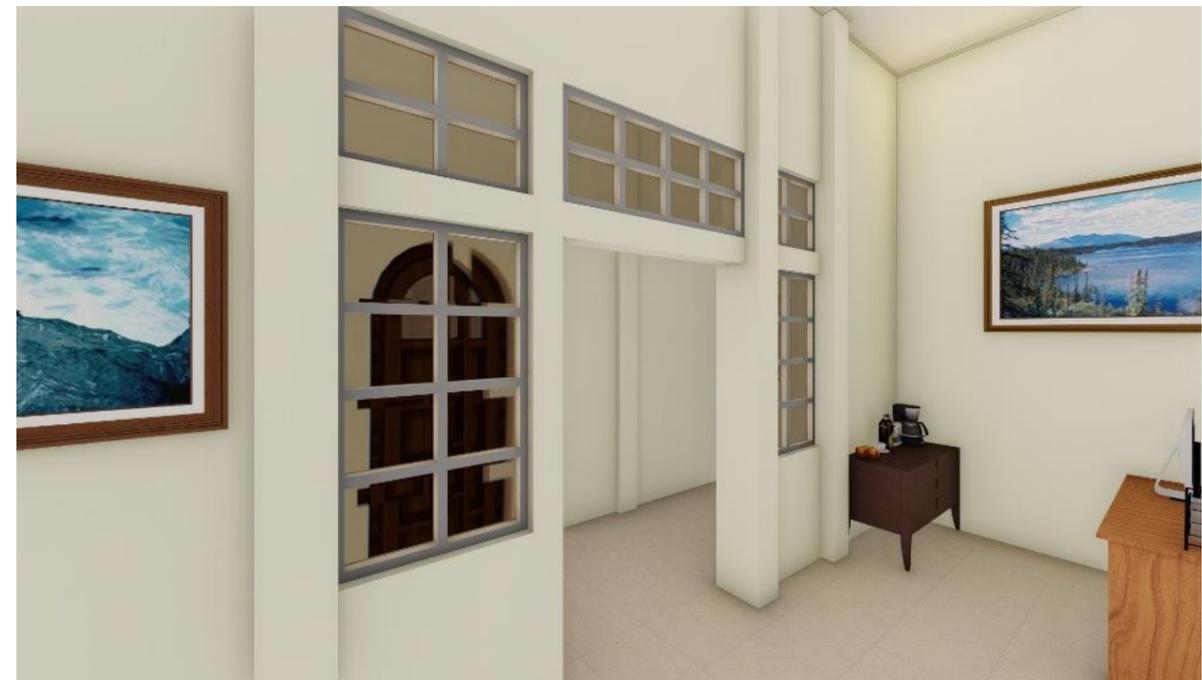
Paredes de garaje presentan suciedad, desprendimiento de acabado y mortero, se procede a limpiar, repellar, raspar y pintar.

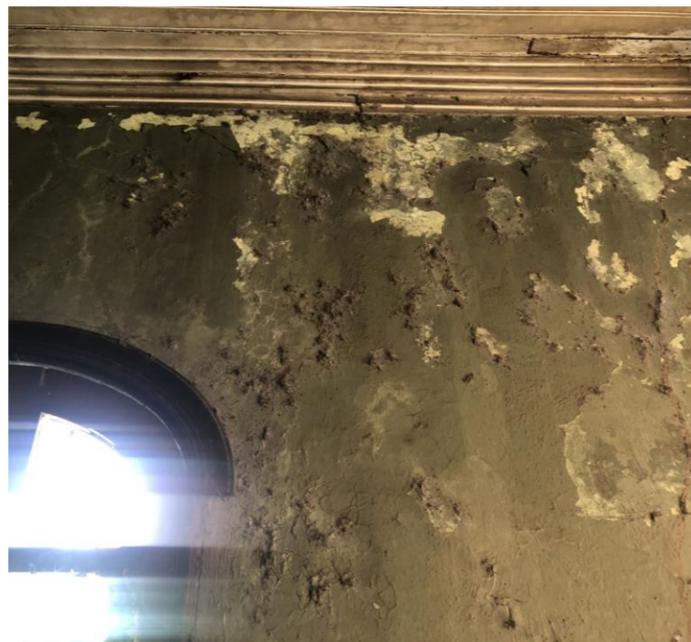
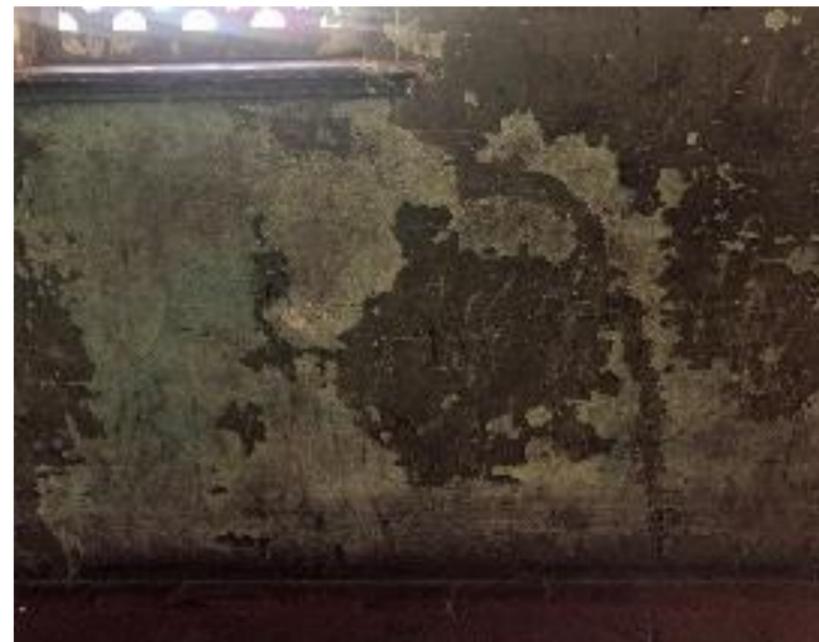
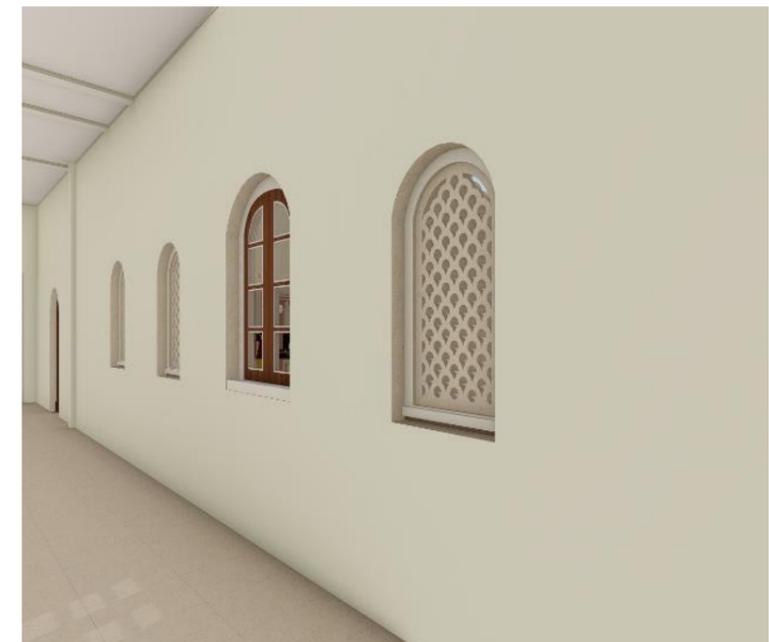
Imagen 399: Manchas de suciedad y humedad de pasillo. Fuente: propia.

Imagen 400: Desprendimiento de acabado en pasillo. Fuente: propia.

Paredes de pasillo presentan suciedad, desprendimiento de acabado y humedad, se procede a limpiar, raspar, pintar y eliminar filtración.

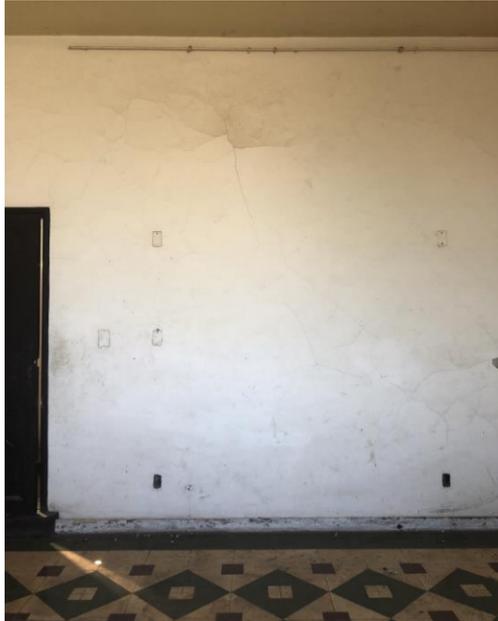
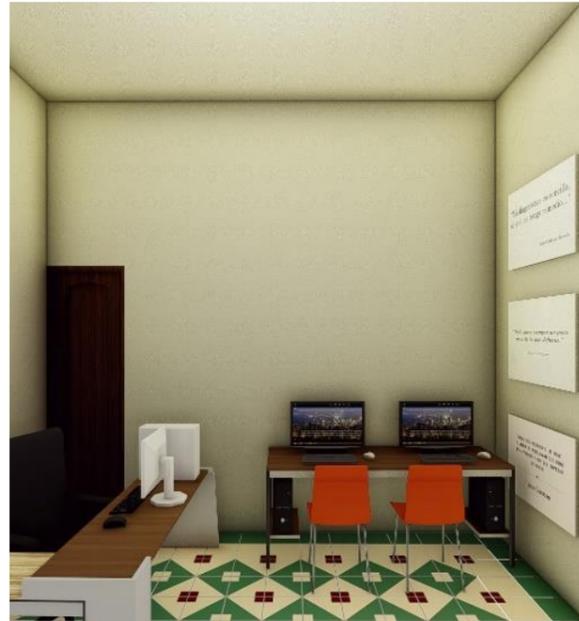
Imagen 402: Pared sur de dormitorio 3. Fuente: propia.

Pared sur de dormitorio 3 presenta abofamiento y suciedad, se procede a desprender el mortero, repellar y pinar.

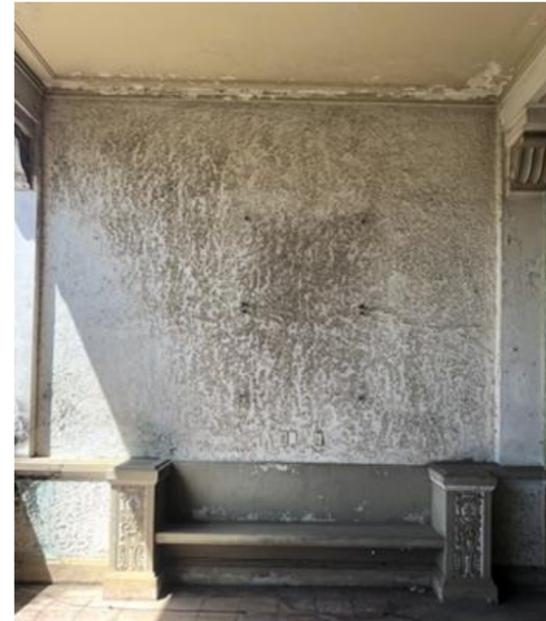
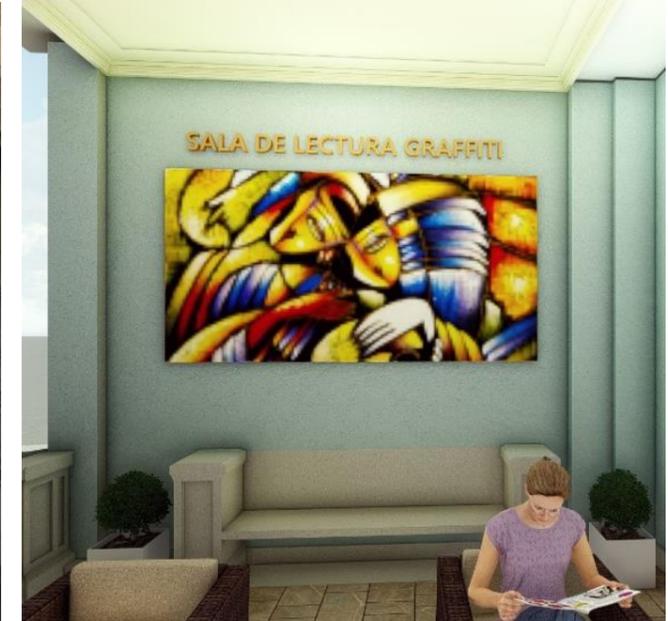
Imagen 404: Pared oeste de terraza I. Fuente: propia.

Paredes de terraza I presentan suciedad y erosión de revestimiento, se procede a limpiar, raspar y pintar.

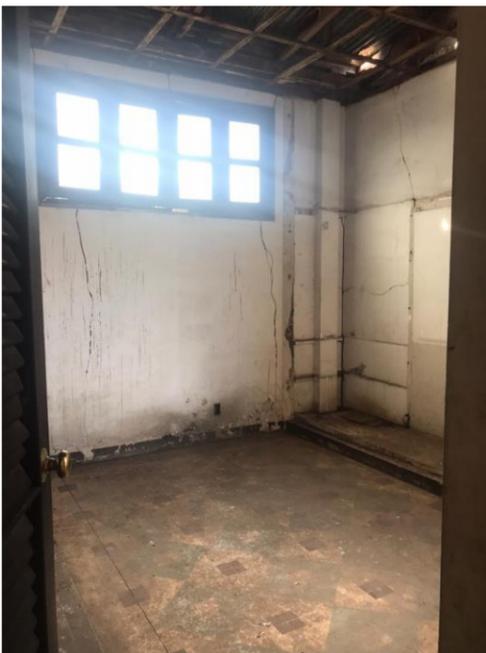
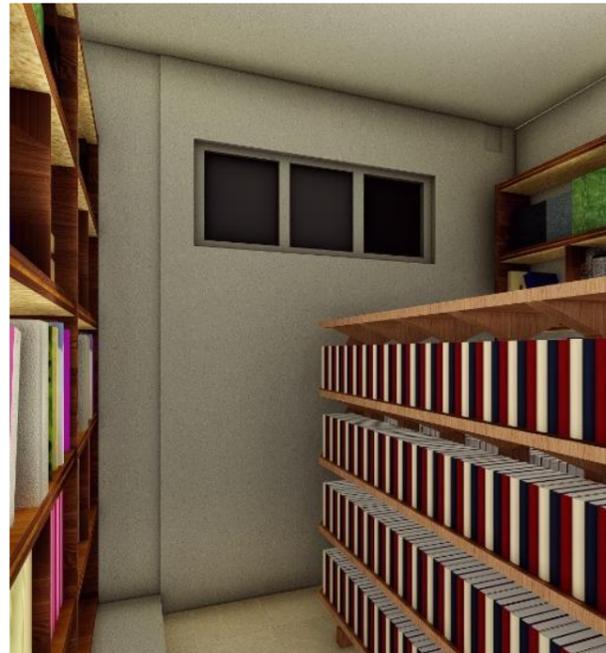
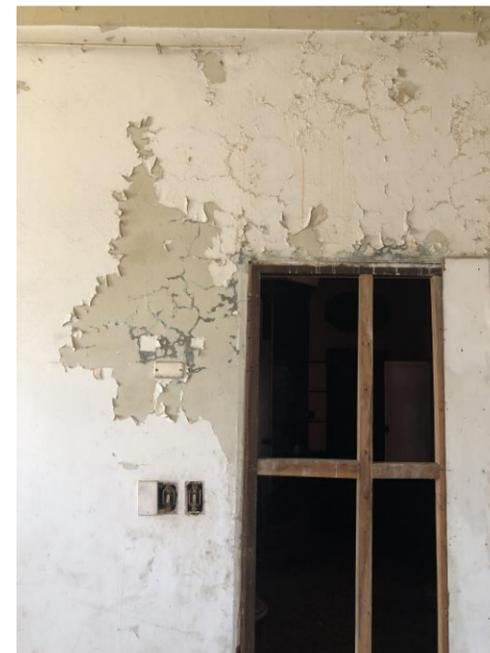
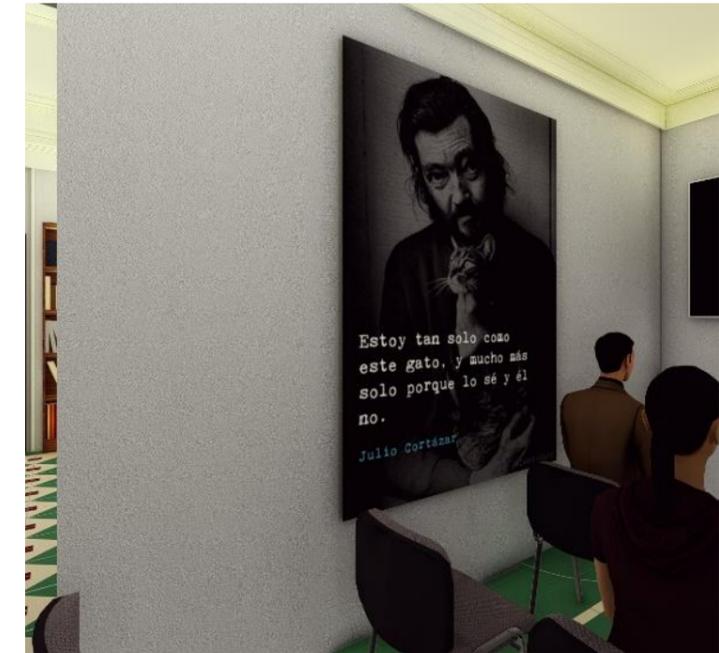
Paredes de walking closet presentan suciedad, agentes xilófagos y desprendimiento de acabado, se procede a limpiar, fumigar, raspar y pintar.

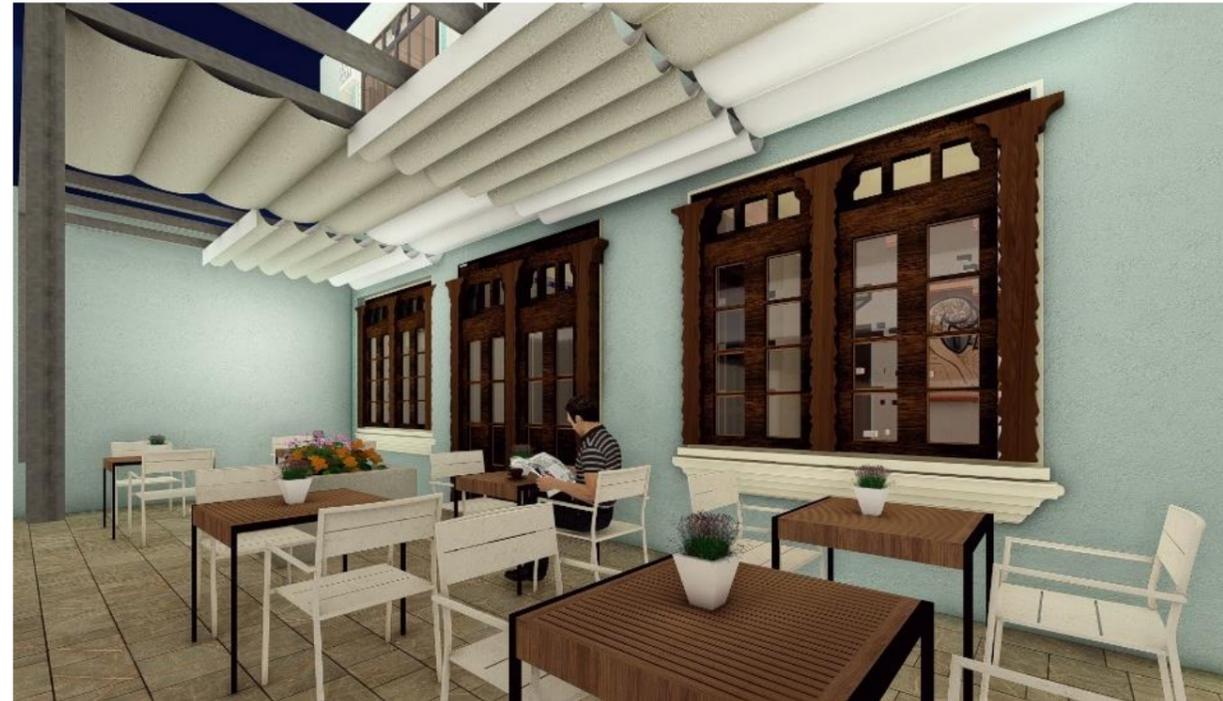
Imagen 411: Sala de lectura 2. Fuente: elaboración propia.

Paredes de terraza presentan suciedad y manchas, se procede a limpiarlas y pintar. Ventanas y puertas presentan alteración de color, falta de elementos y paños de vidrios rotos, se procede a realizar injertos de madera, reemplazar los paños y pintar. Piso presenta decoloración y desgaste por erosión, se procede a reemplazarlo en su totalidad

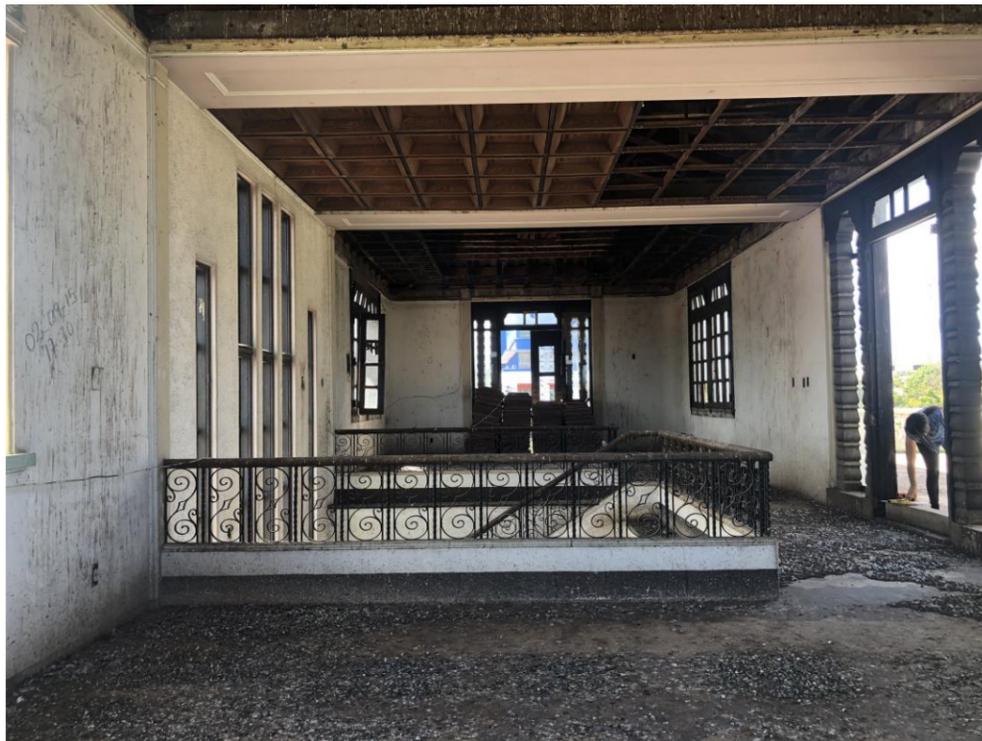
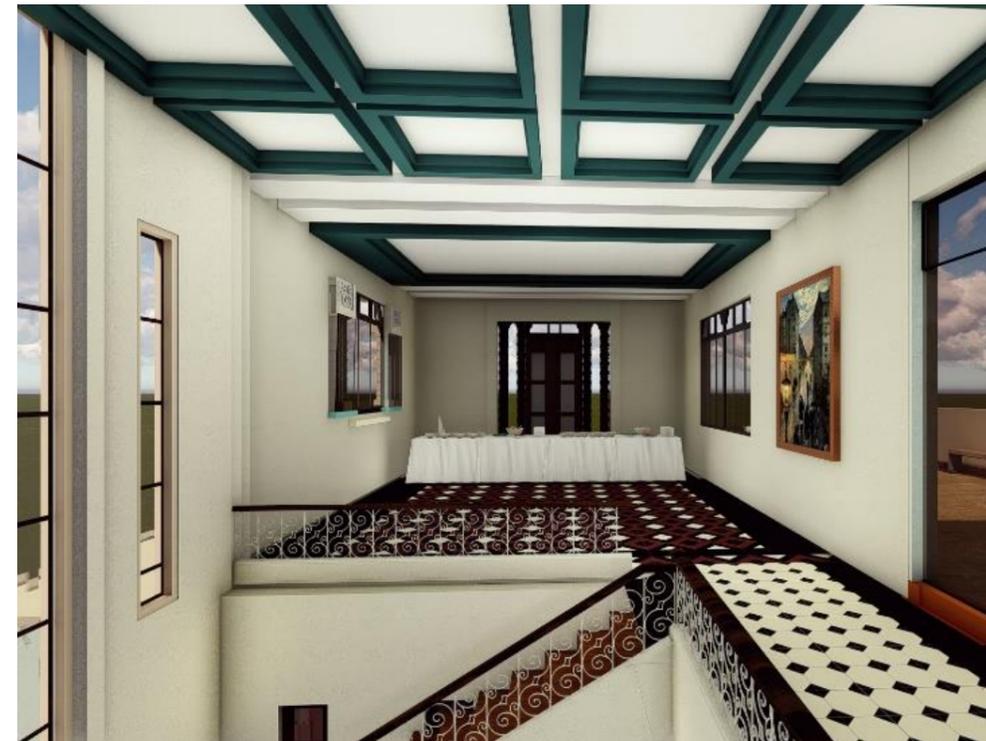
Paredes de tercer nivel presentan suciedad, detritos de aves y murciélagos, y desprendimiento de acabados, se procede a limpiar, aplicar un desinfectante, raspar y pintar.

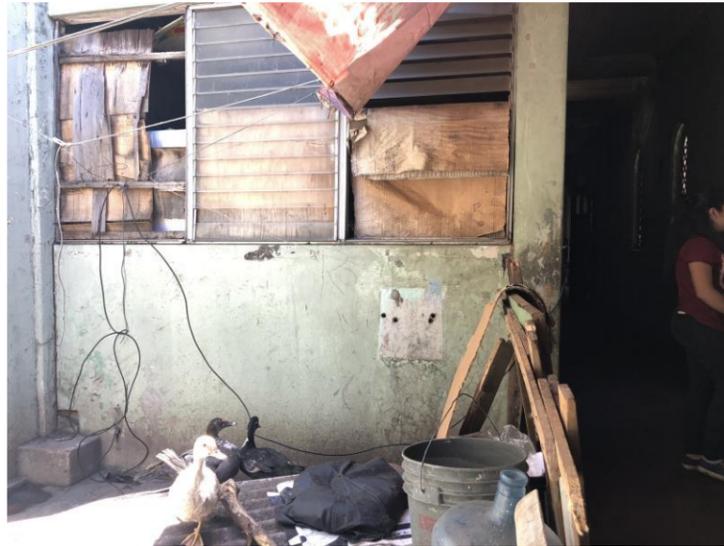
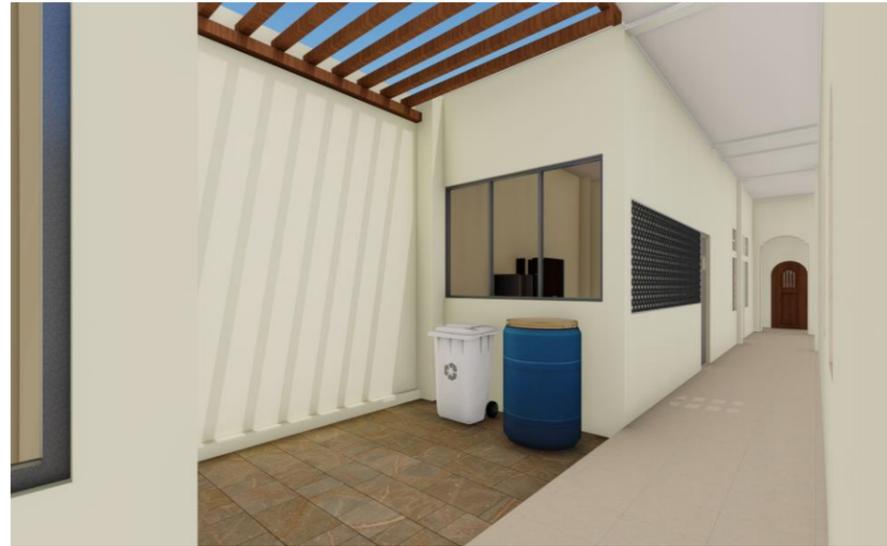
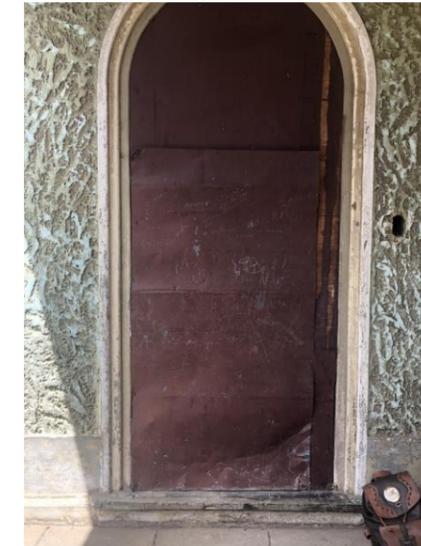
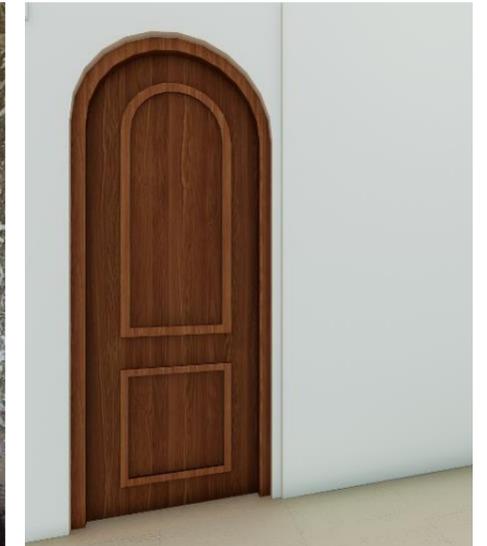
Reemplazo de ventana de cocina por falta de elementos e instalación de piso de patio I.

Instalación de puerta en antesala por falta de existencia.

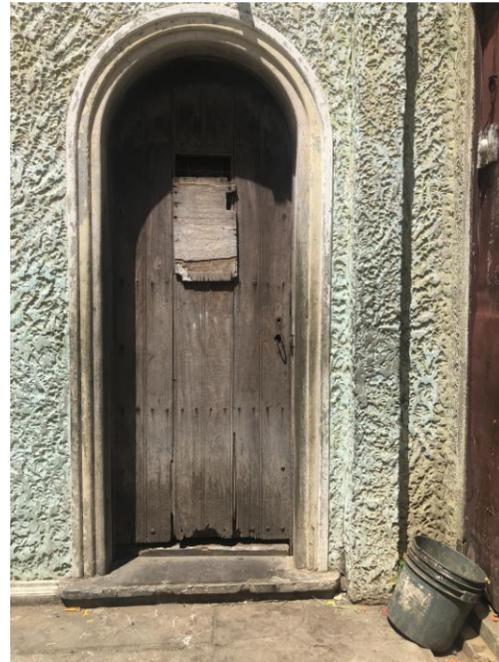
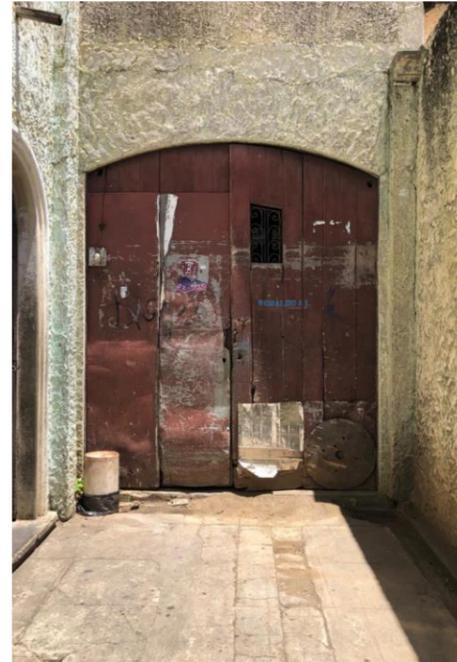
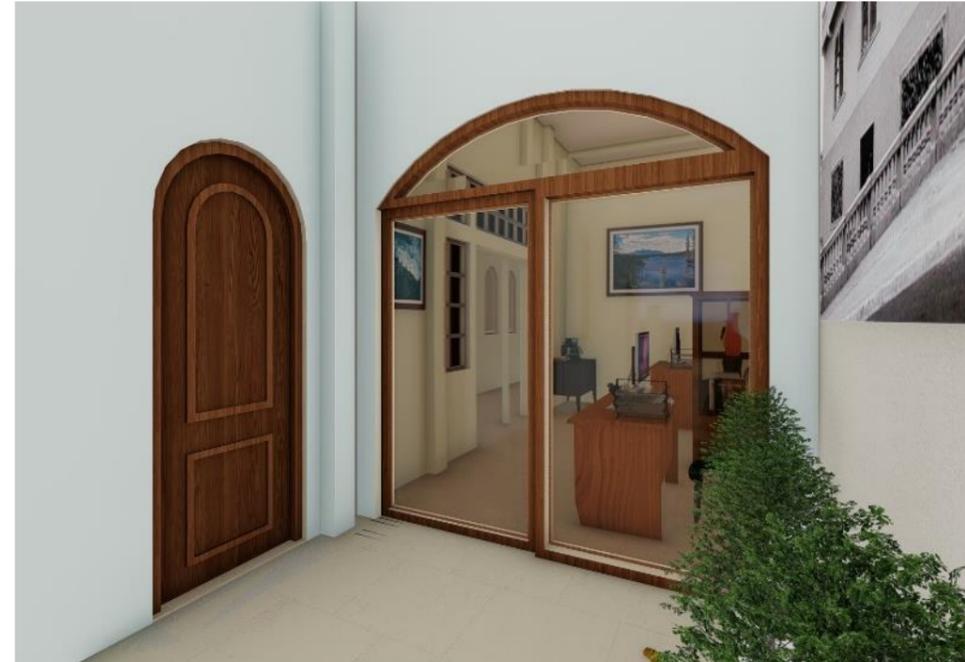
Reemplazo de puertas de acceso a pasillo y garaje a causa del daño excesivo. Se realiza la integración por medio de la instalación de nuevas puertas adecuadas al uso propuesto con materiales moderno como es el vidrio y PVC de madera, en el caso de la puerta por donde se accede al garaje.

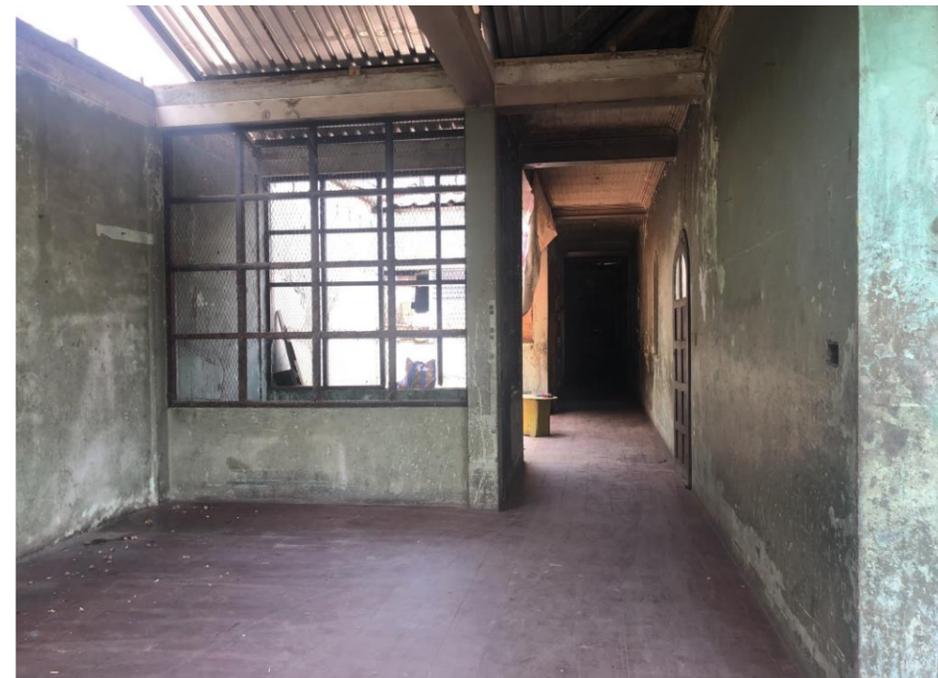
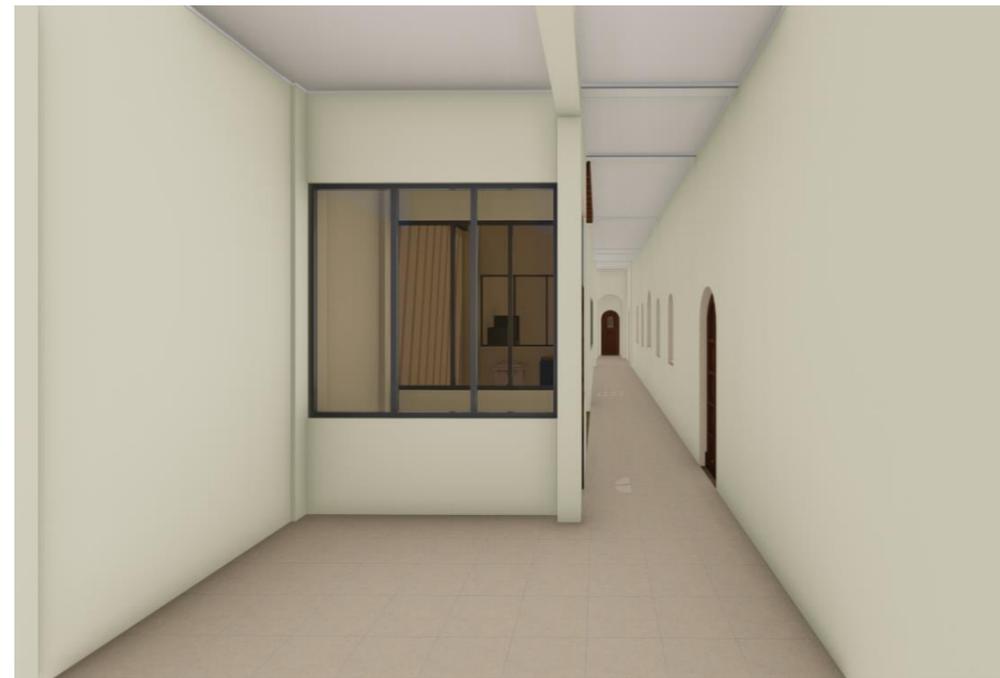
Reemplazo de tabique de madera y malla ciclón deteriorada por ventanas de vidrio y marcos de aluminio,

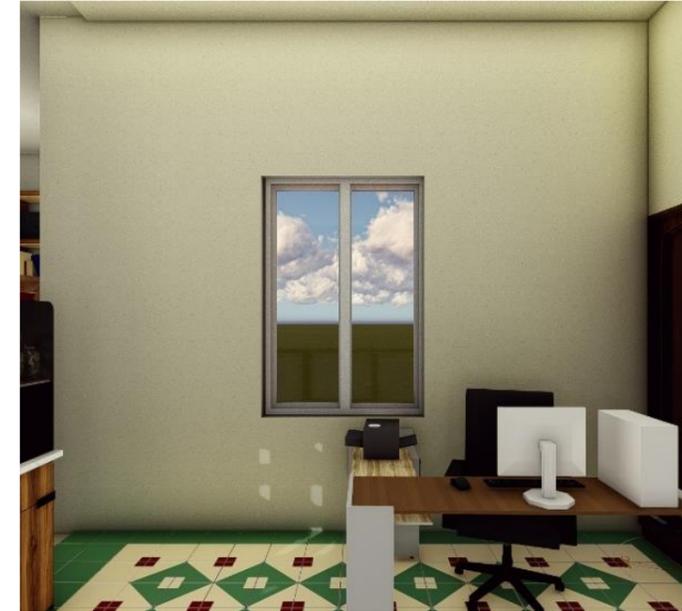
Instalación de ventana de aluminio y vidrio en walking closet debido a la falta de elemento.

Reemplazo de ventana de madera con falta de elementos y afectada por agentes xilófagos, por ventana de aluminio y vidrio en dormitorio 4.

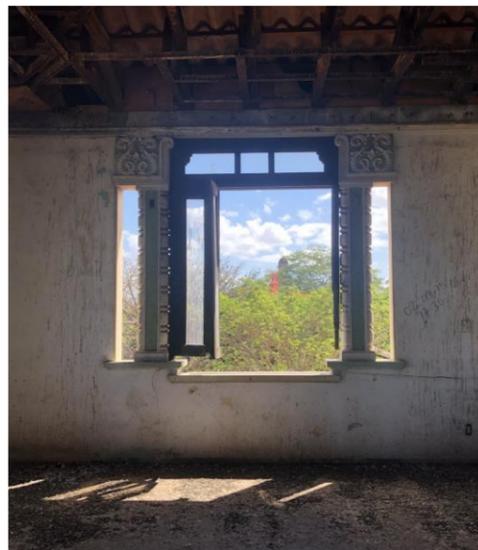
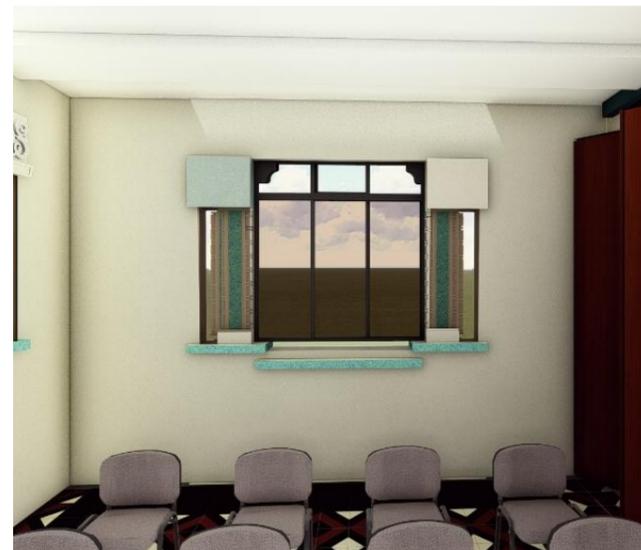
Reemplazo de ventana en sala 2 debido al deterioro y a la falta de elemento, se sustituye por una ventana de aluminio y vidrio, con parte superior similar al diseño original.

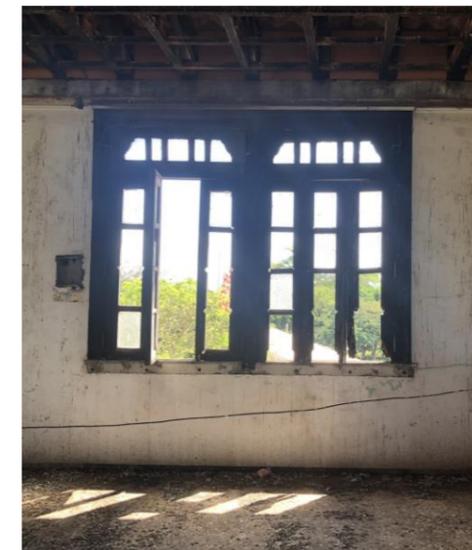
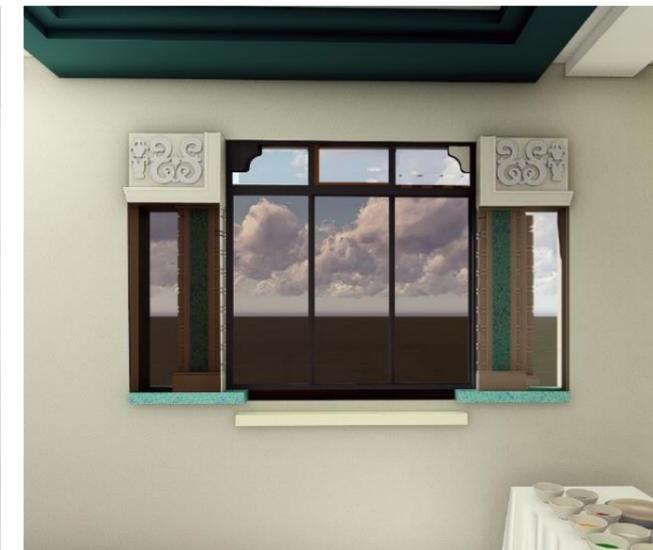
Reemplazo de ventana en sala 1 debido al deterioro y a la falta de elemento, se sustituye por una ventana de aluminio y vidrio, con parte superior similar al diseño original.

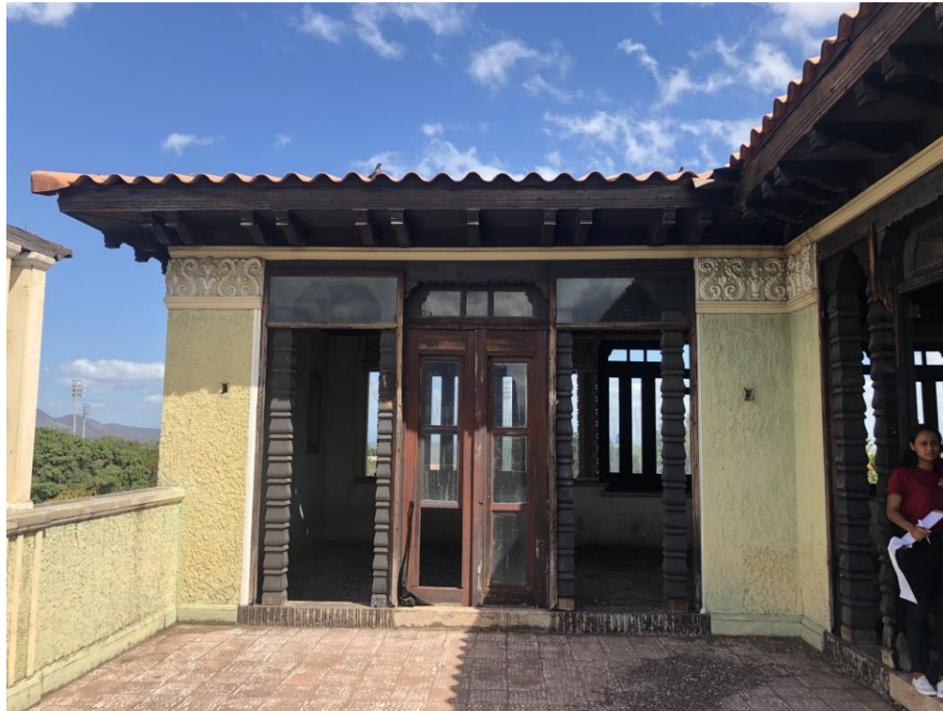
Reemplazo de puertas de terraza debido a falta de elemento y carbonización. Se sustituyen por puertas abatibles de vidrio y aluminio.

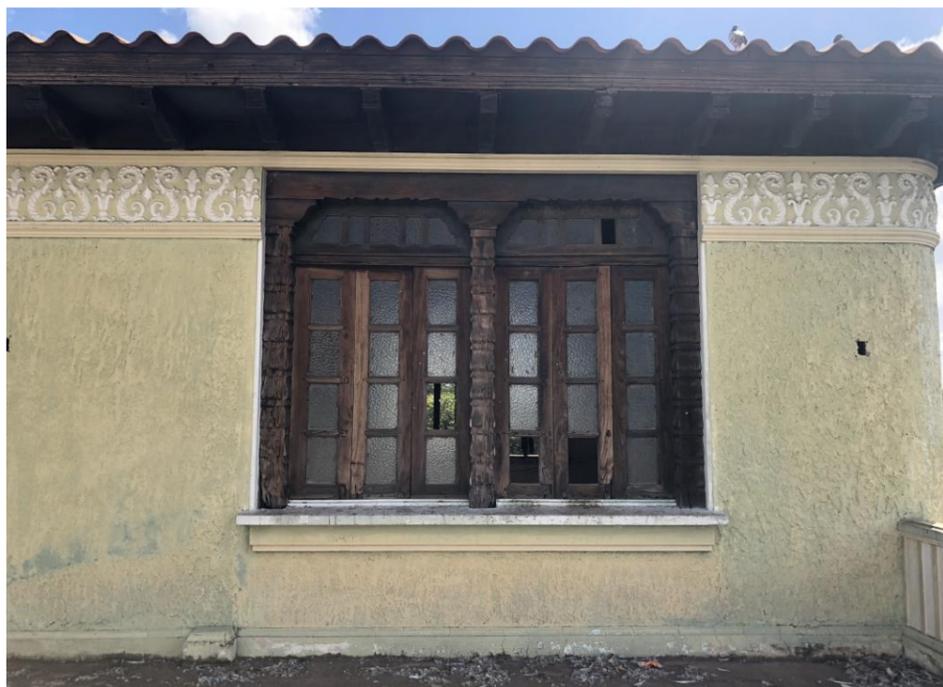
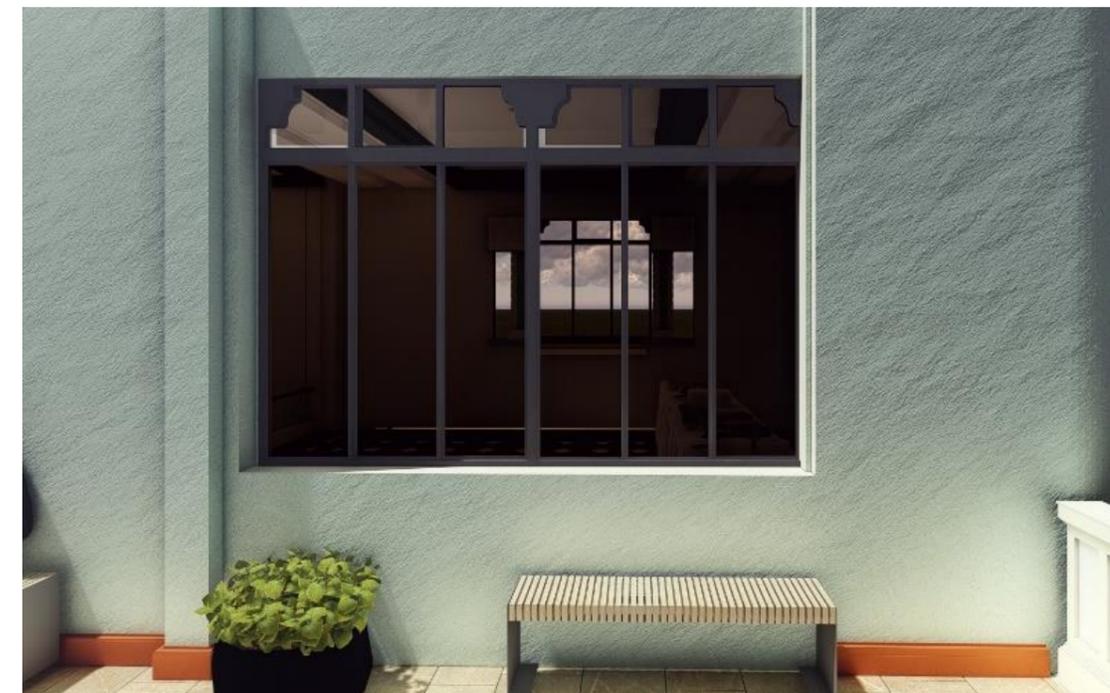
Reemplazo de ventana de terraza debido a falta de elemento, alteración cromática y putrefacción.
