**UNIVERSIDAD NACIONAL DE INGENIERÍA**

**INFORME FINAL DE PRÁCTICA PROFESIONAL  
PARA OPTAR AL TÍTULO DE:**

**PRÁCTICA PROFESIONAL  
ESTUDIO DE ARQUITECTURA DMG**

**ELABORADO POR:  
BR. ANAGRETTE UBAU TINOCO**

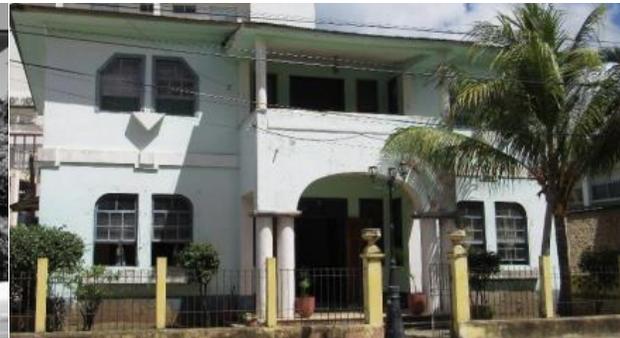
Imagen 86. Fachada Original de la Vivienda de Taquezal. Imagen 87. Fachada de la Vivienda Antes de la Restauración.

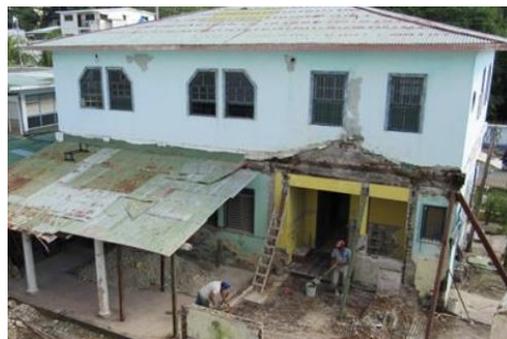
Imagen 88. Fachada Posterior de la Vivienda Antes de la Restauración.

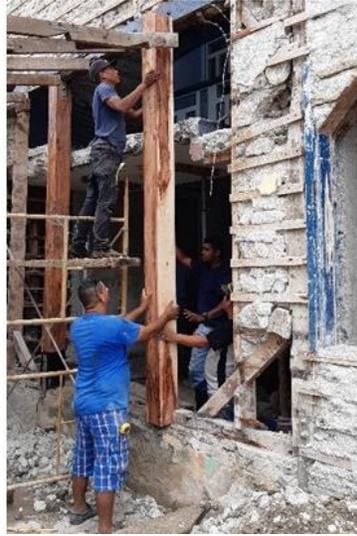
*Imagen 91. Prótesis de Columna.*

Se realizaron varios cambios totales de columnas antiguas y además se realizaron prótesis en las bases de las columnas que se encontraron menos afectadas por la humedad. La madera que se utilizó para columnas fue madera de mora, cedro real, y madero negro.

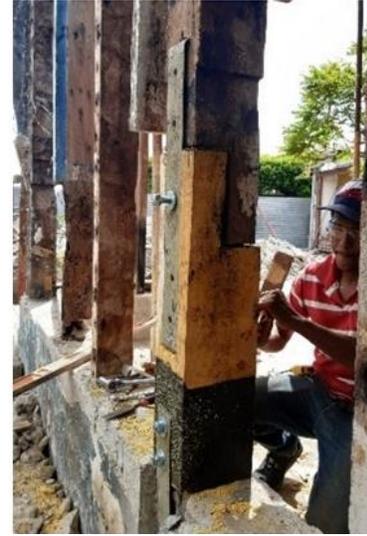
*Imagen 92. Colocando Columna Nueva.*

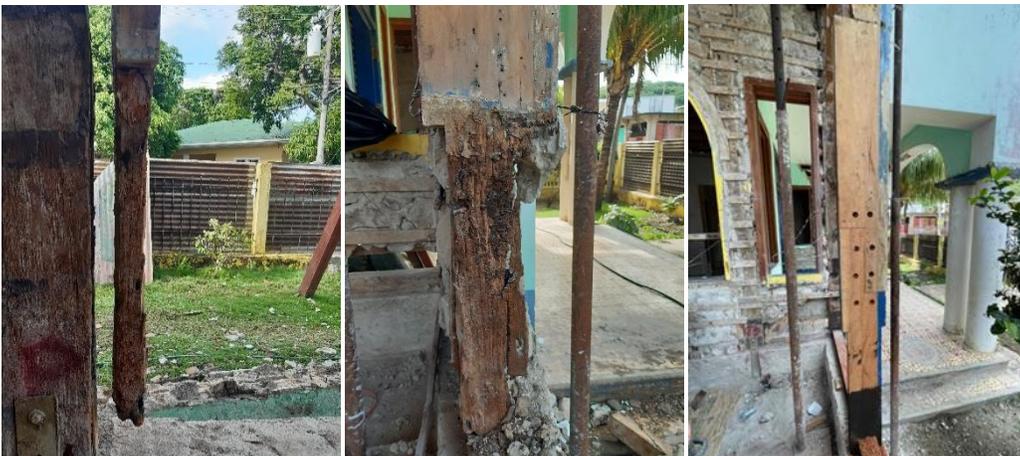
*Imagen 99. Prótesis de Parales*

**Restauración de Parales:** La madera utilizada para el reemplazo de parales y para las prótesis de parales fue madera mora, pochote, cedro, carbón y roble.

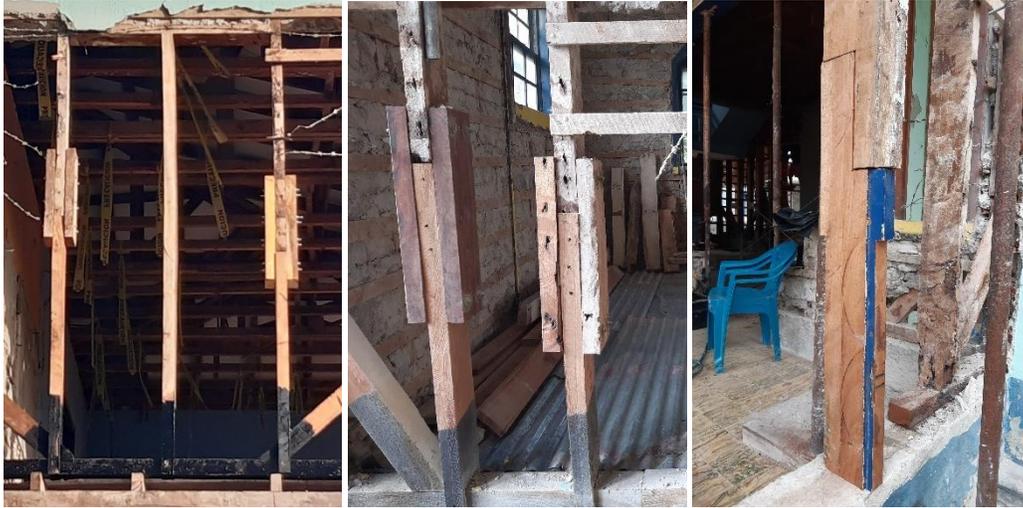
*Imagen 100. Reemplazo de Parales Antiguos y Realización de Prótesis.*

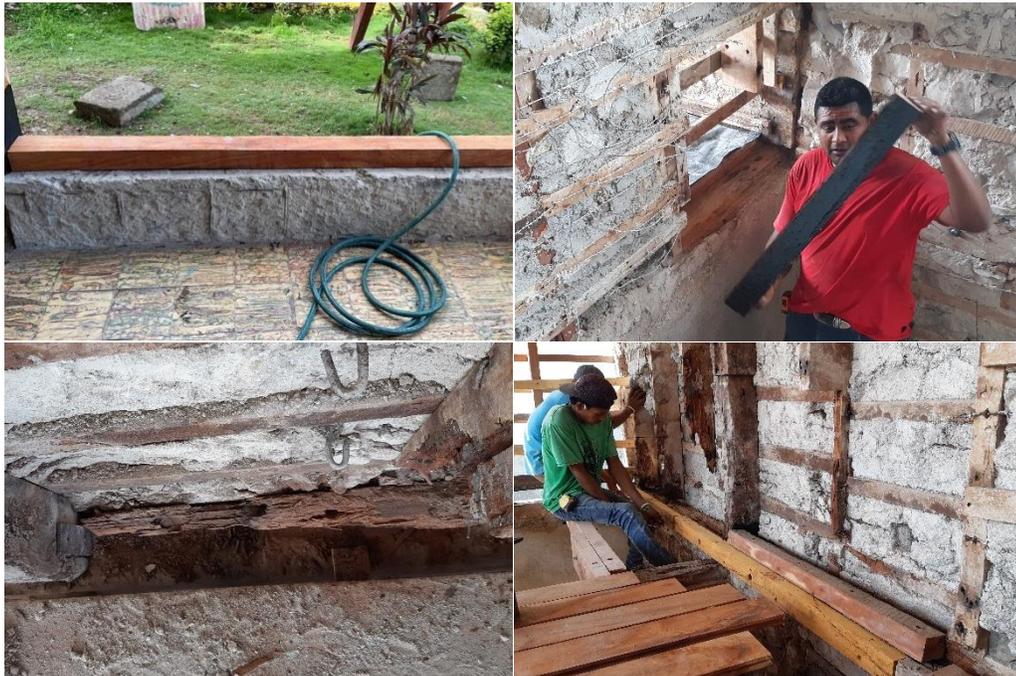
*Imagen 101. Reemplazo de Vigas Muerto.*

**Restauración de Vigas Muertas:** Las vigas muerta van colocadas encima del sobrecimiento en el primer piso y encima de la viga intermedia el segundo piso. A continuación, se muestran fotografías de los algunos casos de viga muerto que fueron reemplazados en la casa museo.

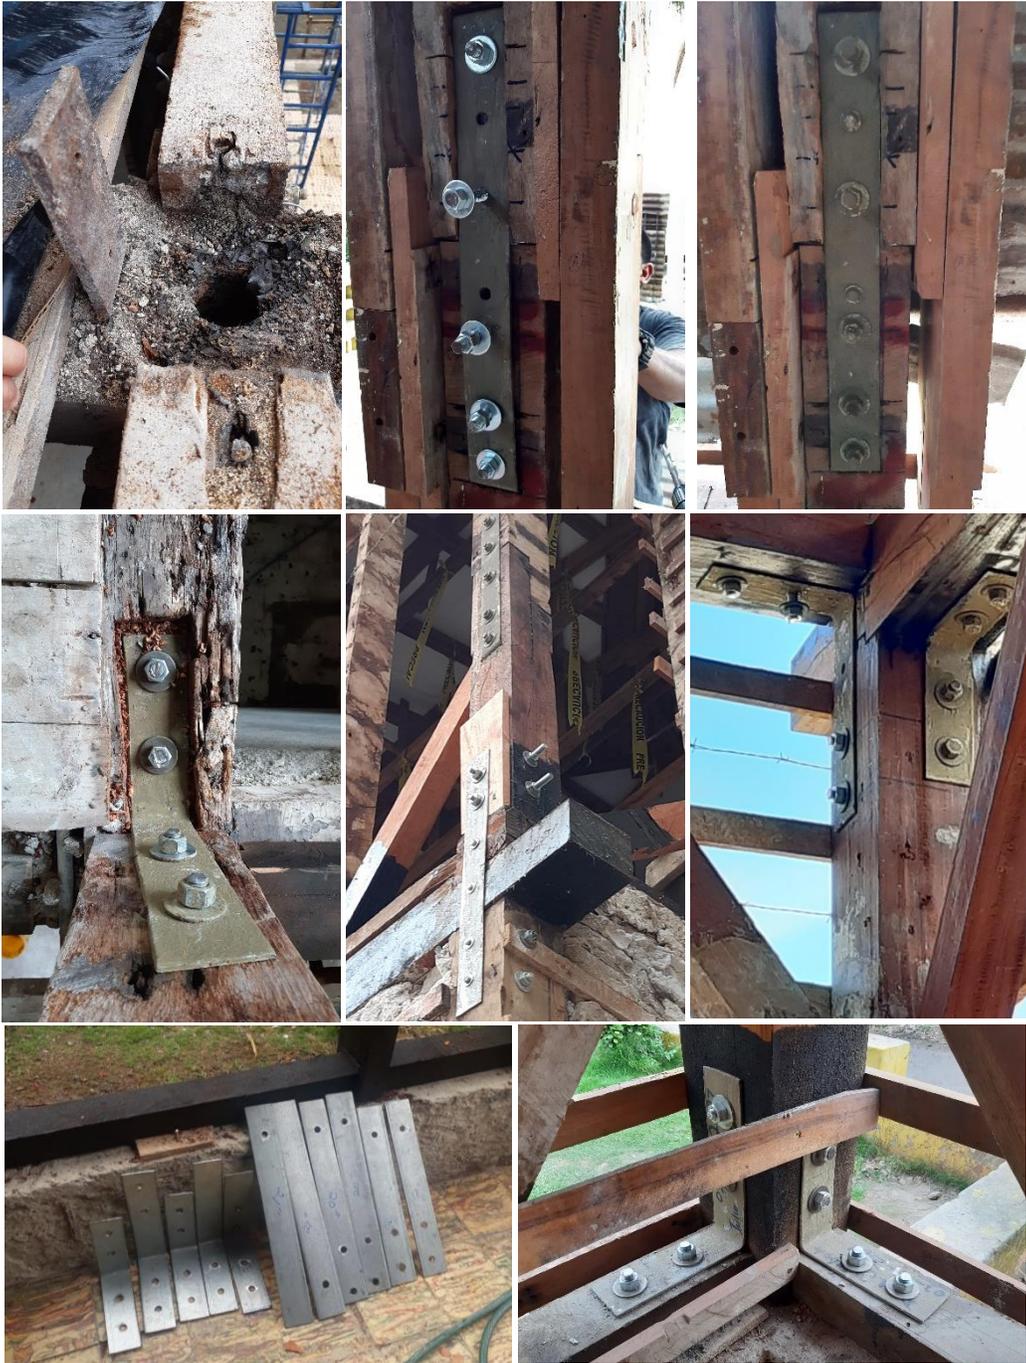
*Imagen 102. Platinas Metálicas Colocadas en los Extremos de las Columnas*

***Dibujos de Platinas:*** Una de las responsabilidades asignadas como residente de obra en Casa Museo San Juan del Sur, fue dibujar el diseño de platinas para su fabricación, bajo las indicaciones y aprobación del ingeniero estructural y la arquitecta restauradora.

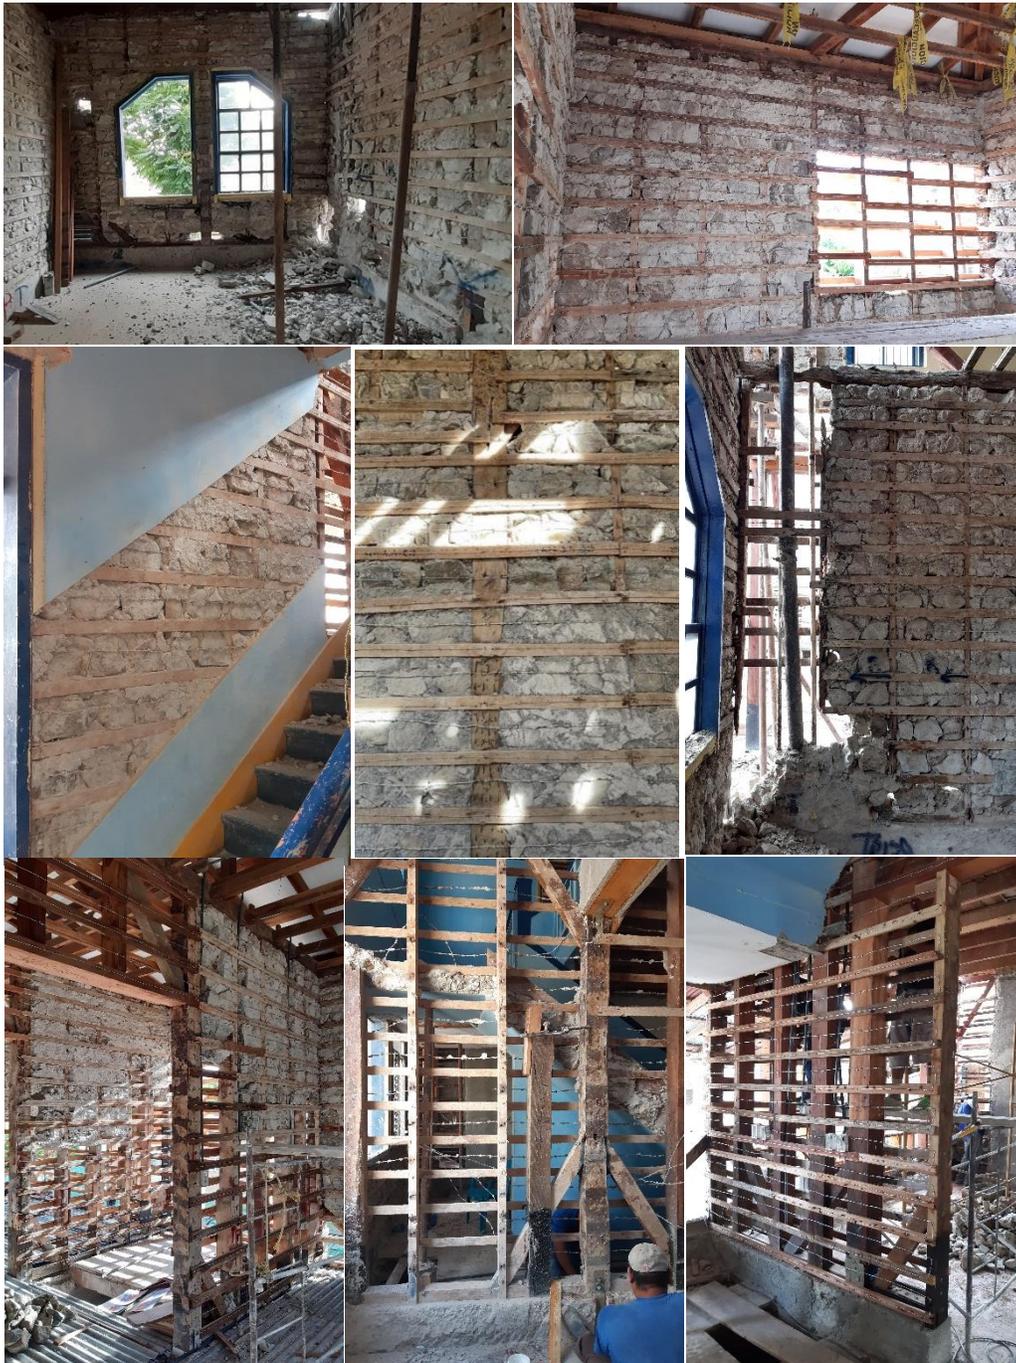
*Entramado de Reglas (original)*

*Imagen 104. Entramado o Esqueleto de Reglas de Madera.*

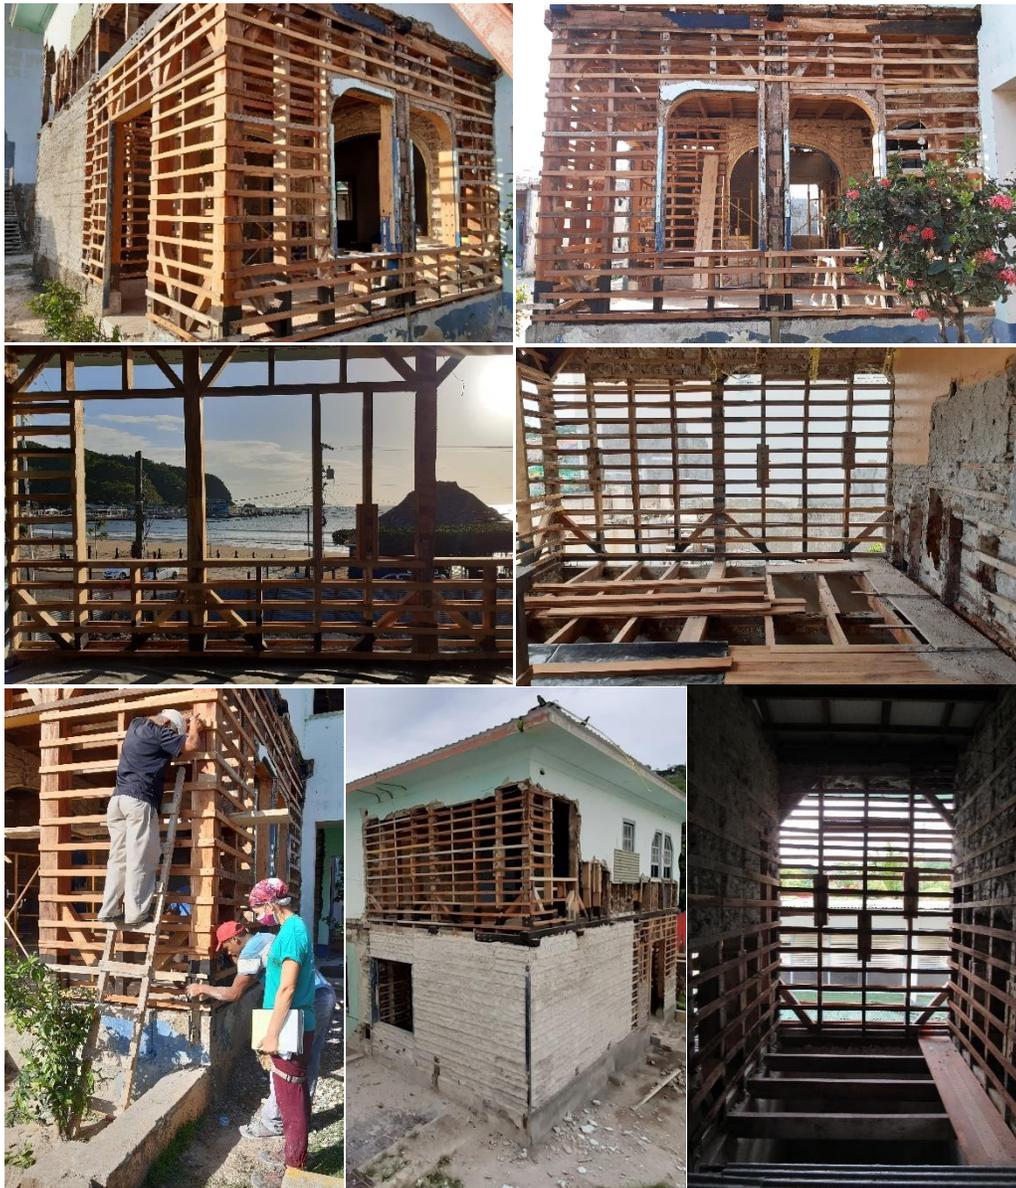
*Entramado de Reglas (Restaurado)*

*Imagen 105. Entramado Nuevo de Reglas Madera.*

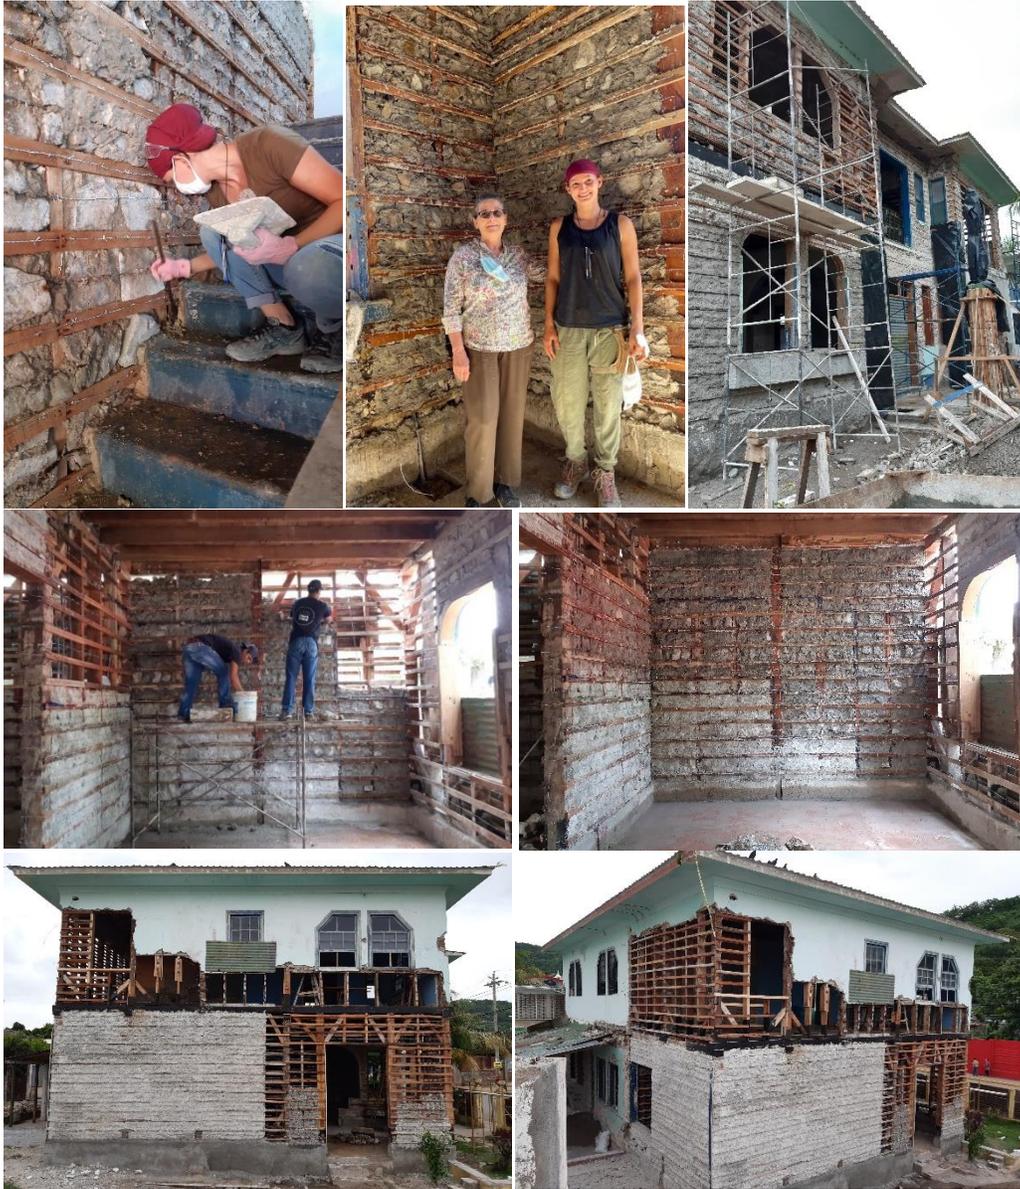
*Imagen 106. Relleno de Paredes de Piedra Azul con Mortero de Cal y Arena.*

***Relleno de Paredes:*** El relleno de paredes se realizó reusando la misma piedra azul de la vivienda pegada con mortero de cal y arena de arrollo. Para realizar este trabajo se capacitó a la mano de obra contratada, para familiarizarlos con el sistema constructivo, los materiales a usar y mostrarles cuales son las técnicas de trabajo.

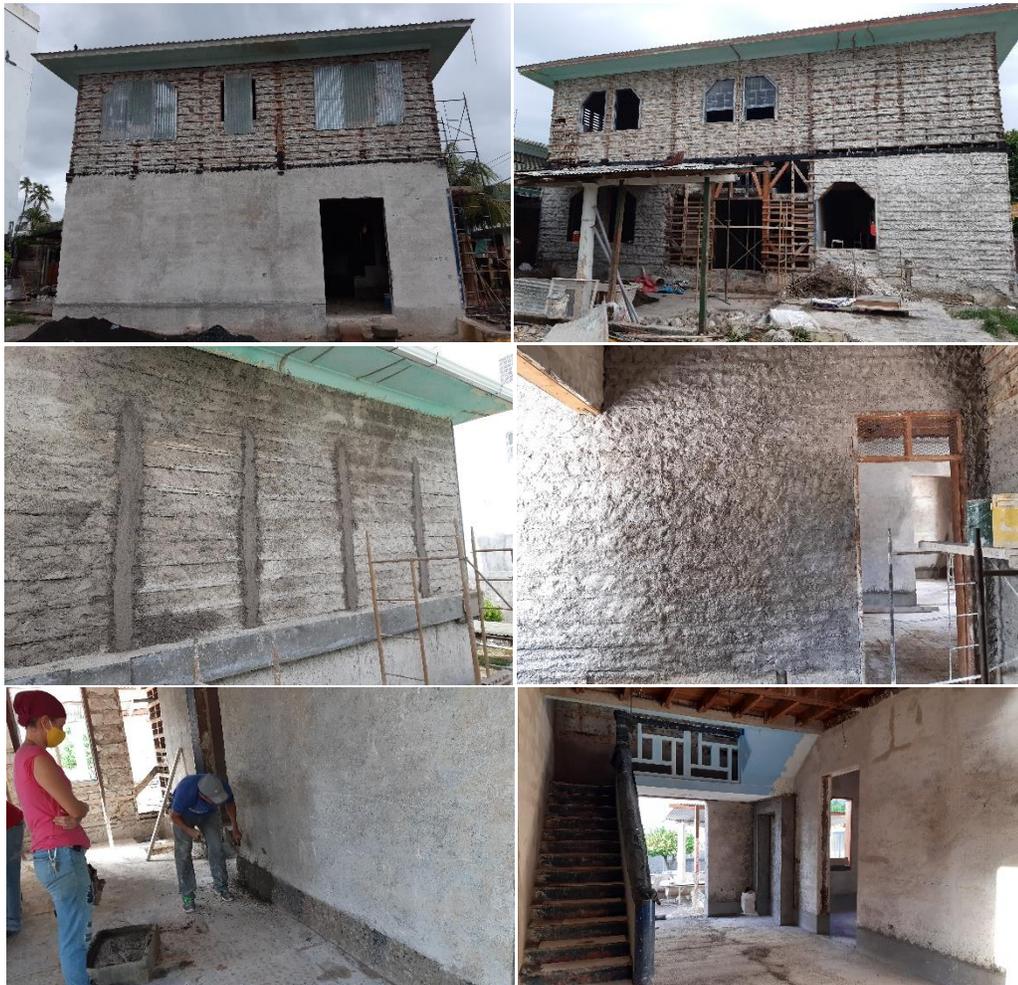
Imagen 109. Proceso de Repello de Paredes.

**Repellos de Cal y Arena:** Los repellos de paredes se hicieron con una dosificación de 1:3 (1 parte cal, 3 partes de arena), Se utilizó cal gruesa (no refinada), colada en zaranda para retirar la materia orgánica y piedras, luego se dejaba reposar en agua por un periodo de 15 días como mínimo. Los repellos se hicieron por capas delgadas dejando secar 24 horas cada capa para evitar fisuras.

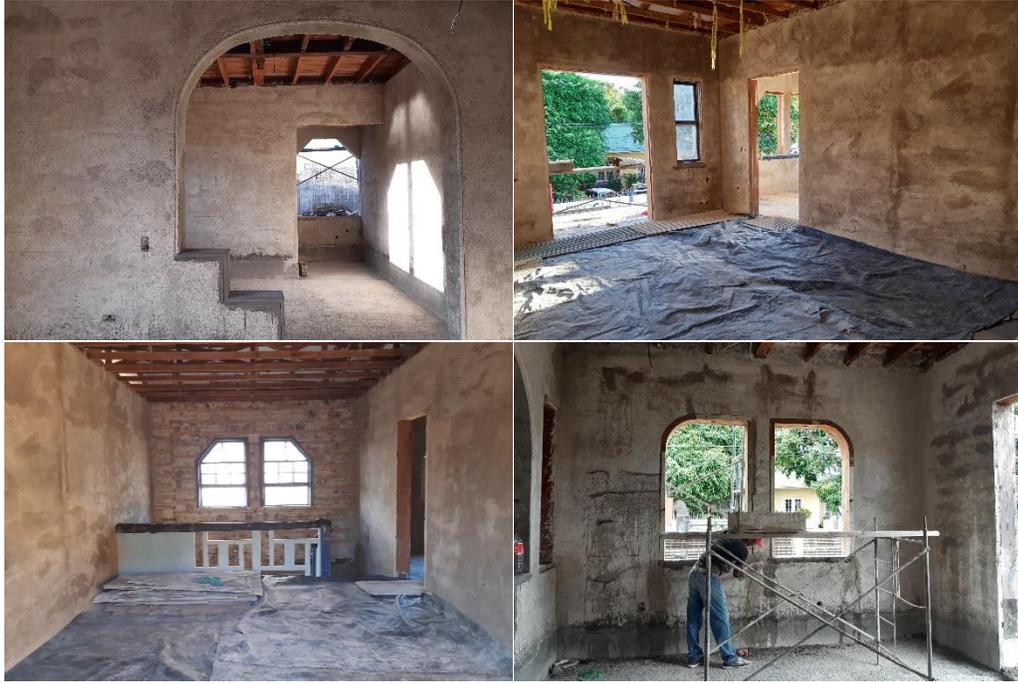
*Imagen 110. Paredes con Repellos de Cal y Arena.*

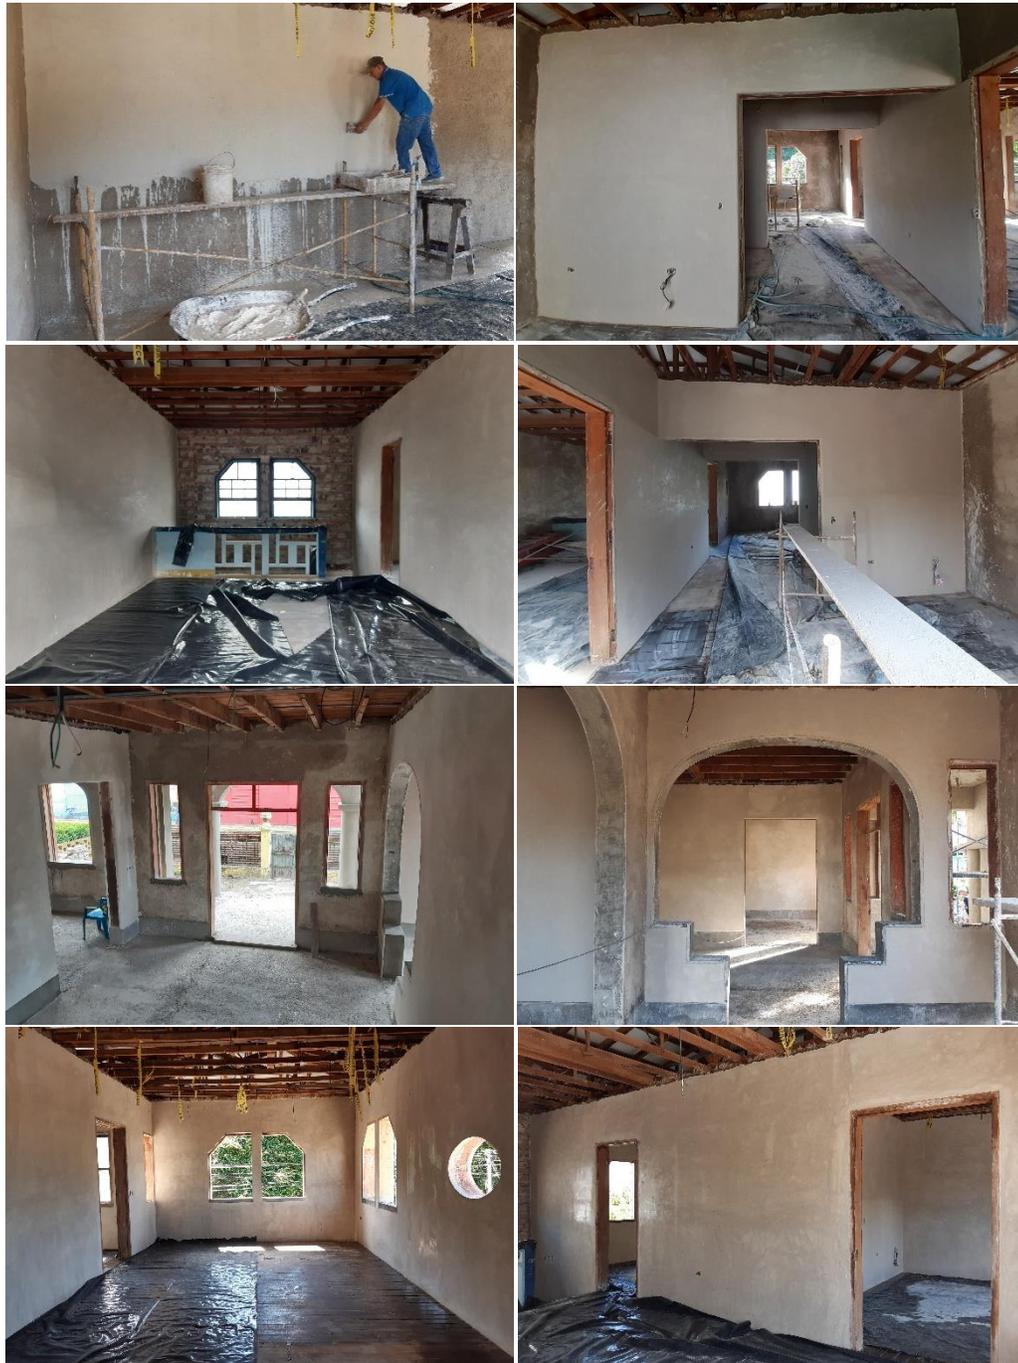
*Imagen 113. Fino de Cal en Paredes Interiores*

***Fino de Paredes de Cal y Arena:*** Se utilizó una proporción de 3:1 (3 partes de cal, 1 parte de arenilla de lago), sal y linaza para la mezcla del fino de paredes. No se agrega agua, ya que la cal suelta líquido que permite combinar todos los materiales y formar una pasta suave y moldeable. Antes de aplicar el fino en las paredes, se recomienda humedecer mucho hasta sentir completamente mojada la pared.

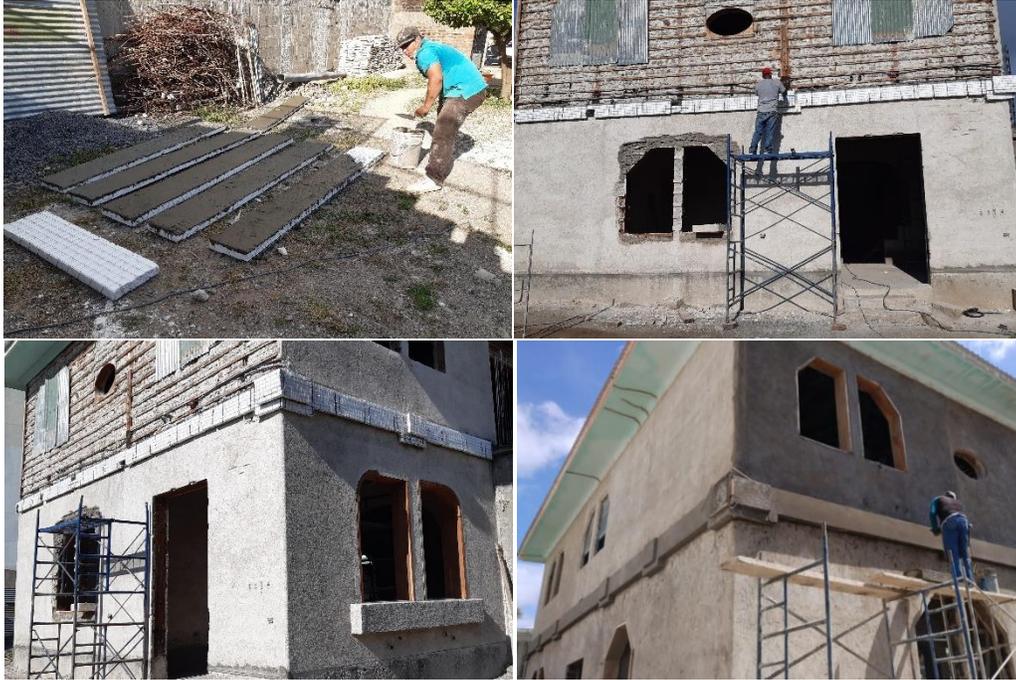
*Imagen 115. Proceso de Reconstrucción del Friso.*

**Reconstrucción del Friso:** El friso es un elemento decorativo en alto relieve que destaca en las cuatro fachadas de la edificación, y a la vez cumple la función de cubrir las vigas de entepiso que divide ambos pisos de la casa. El material con el que se reconstruyó fue de lámina Covintec T3, malla unión y varillas de 3/8" para anclar las láminas.

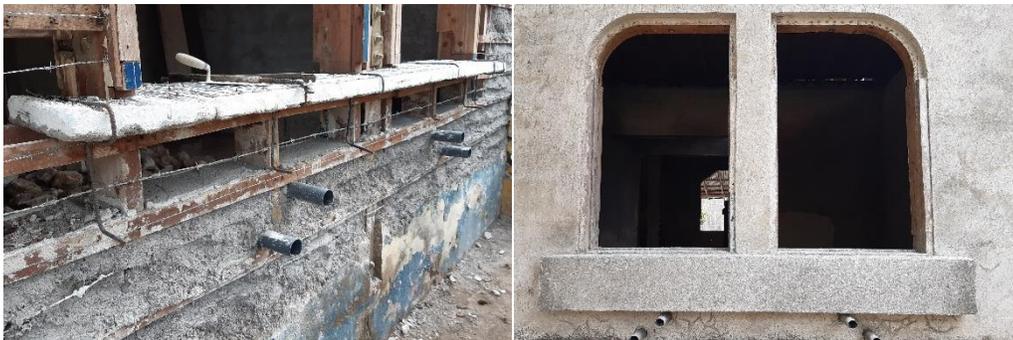
*Imagen 116. Reconstrucción de Alfeizar con Láminas de Covintec y Varillas de Hierro de 3/8".*

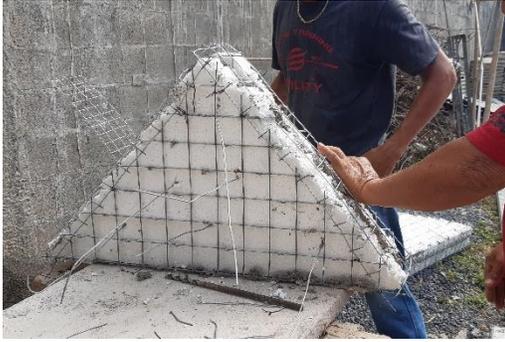
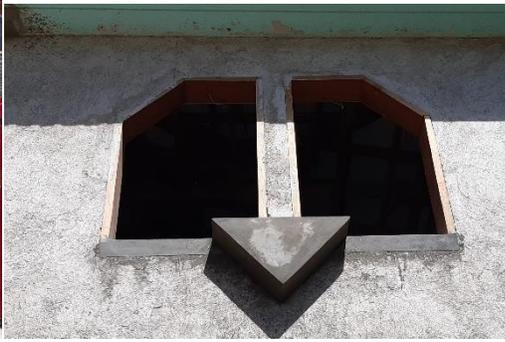
*Imagen 117. Reconstrucción de Triángulos Decorativos en Fachada Principal.*

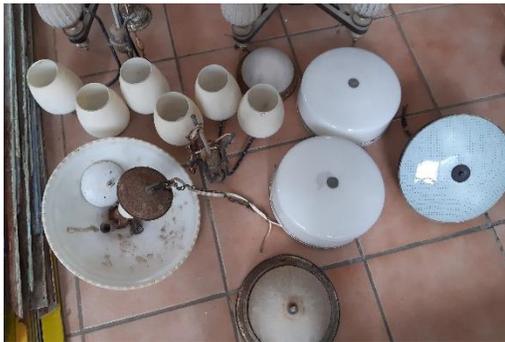
*Imagen 118. Lámparas para Restaurar.*

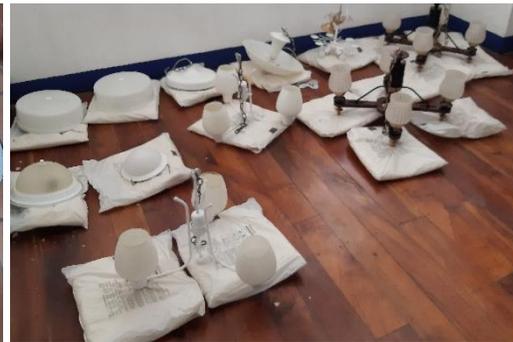
*Imagen 119. Lámparas Antiguas Restauradas.*
