Monografía para optar al Título de Arquitecto

Propuesta de Rehabilitación y Puesta en Valor del Hogar de Ancianos San Antonio, ubicado en el Barrio San Juan de la Ciudad de Masaya, Departamento de Masaya, Nicaragua.

Diciembre 2022.
Managua, Nicaragua.

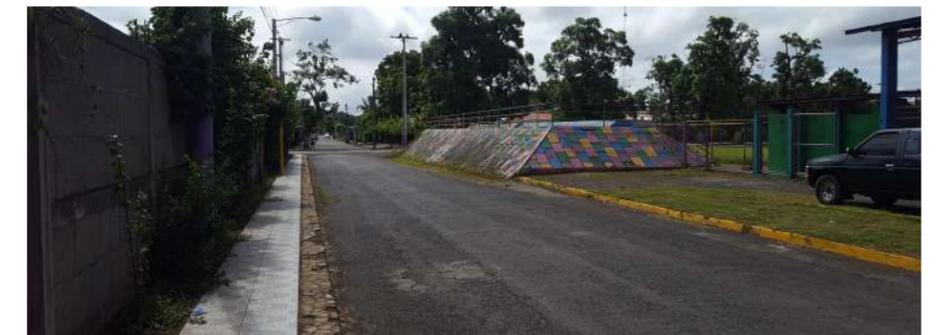
Figura 12: Vista de Oeste a este de calle sur.

La mayoría de las calles que rodean el conjunto poseen un recubrimiento asfáltico y se encuentran en buen estado. La rotonda de acceso del hogar de ancianos y la calle sur también se encuentra revestidas con asfalto, pero están en regular estado ya que están agrietadas y en los bordes de algunos tramos se observa la pérdida de la capa superficial.

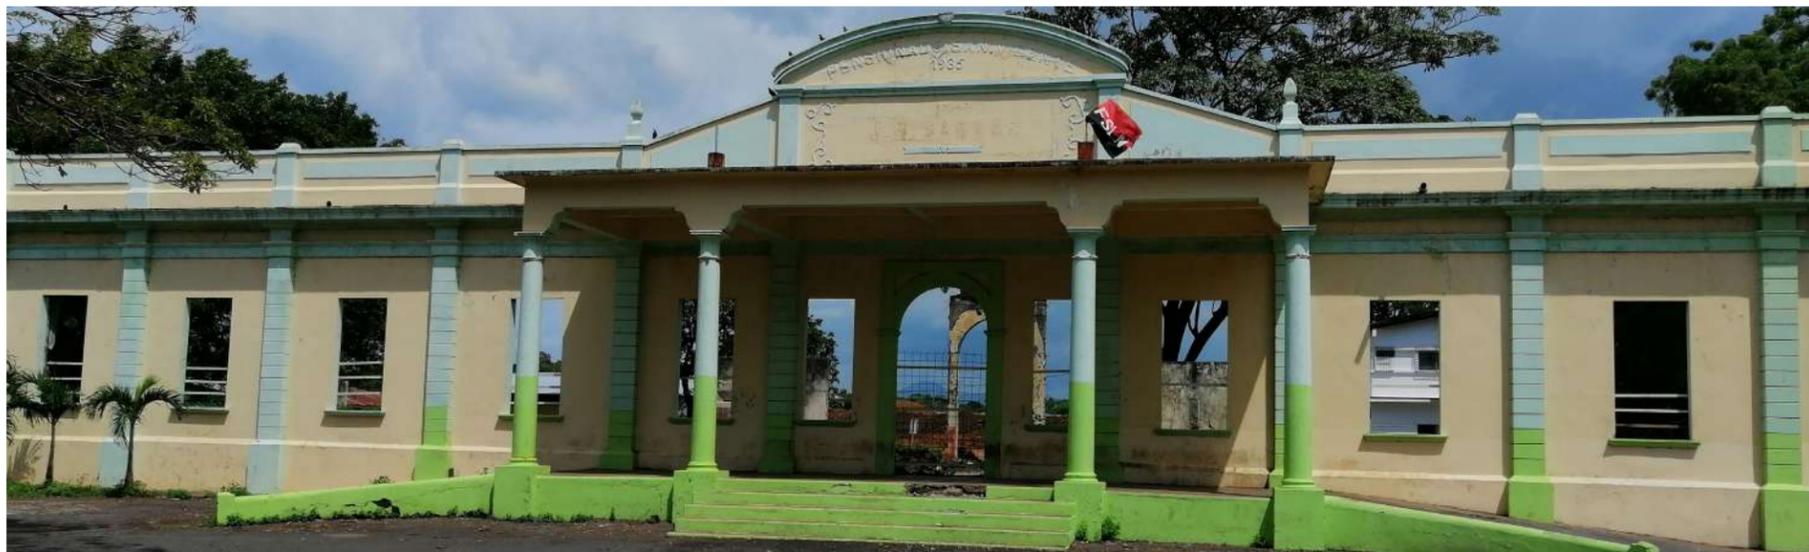
Durante el proceso de decapado de la cara interna del muro se observó que producto de la erosión gran cantidad del material estaba degradado y sin cohesión a tal grado que en ciertas zonas el espesor del muro se reducía en un 70%, por lo que fue necesario adicionar marcos de concreto reforzado que ayudaran a darle estabilidad durante este proceso.

Figura 29: Fachada frontal de muro histórico antes de la restauración.

Los trabajos de reparación se iniciaron en la cara interna del muro, teniendo como primer paso la eliminación de los morteros degradados sin cohesión y de la fábrica de sillería en estado de conservación regular.

Posteriormente se reforzaron las argamasa y elementos conjuntivos mediante argamasa de igual composición que las originales y se inyectaron resinas epoxídicas según la degradación de cada zona.

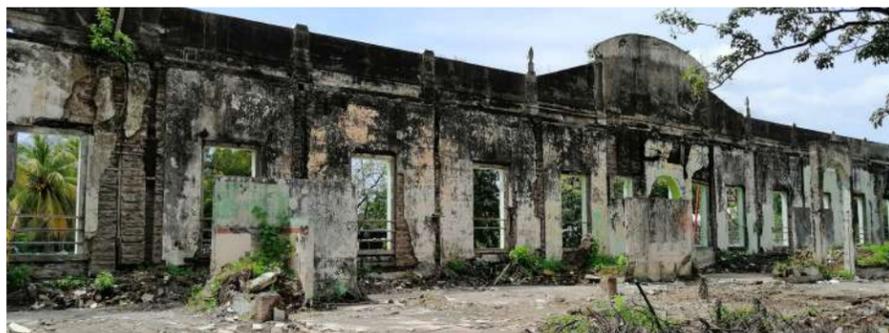
Figura 31: Fachada posterior de muro histórico antes de la restauración.

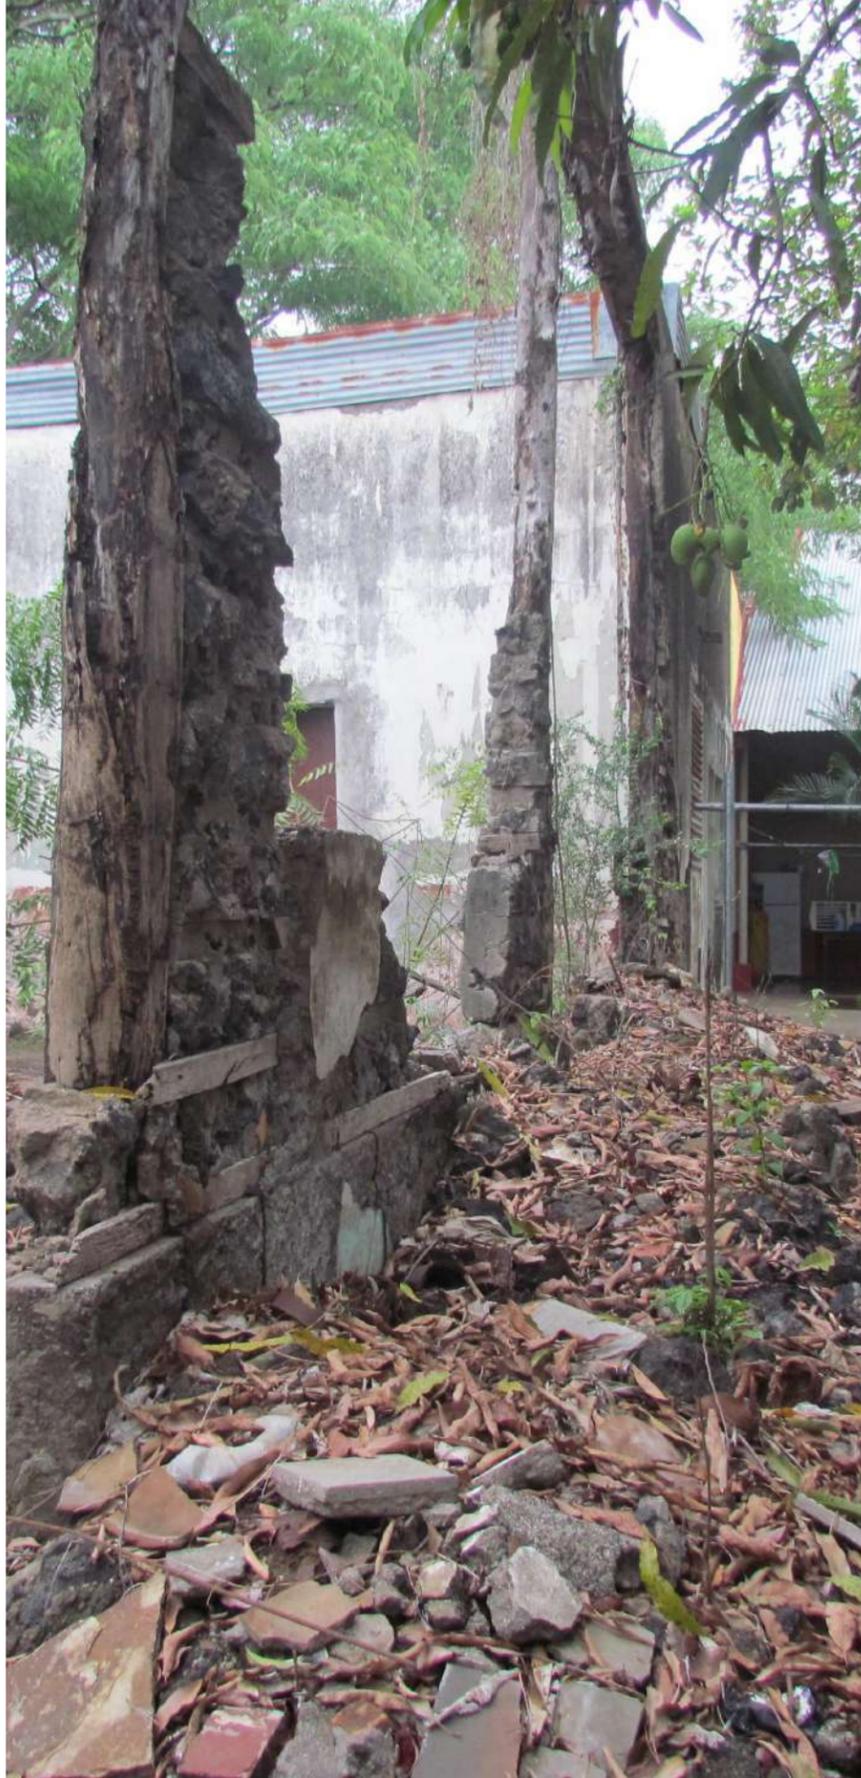
Figura 127: Colapso de muro.

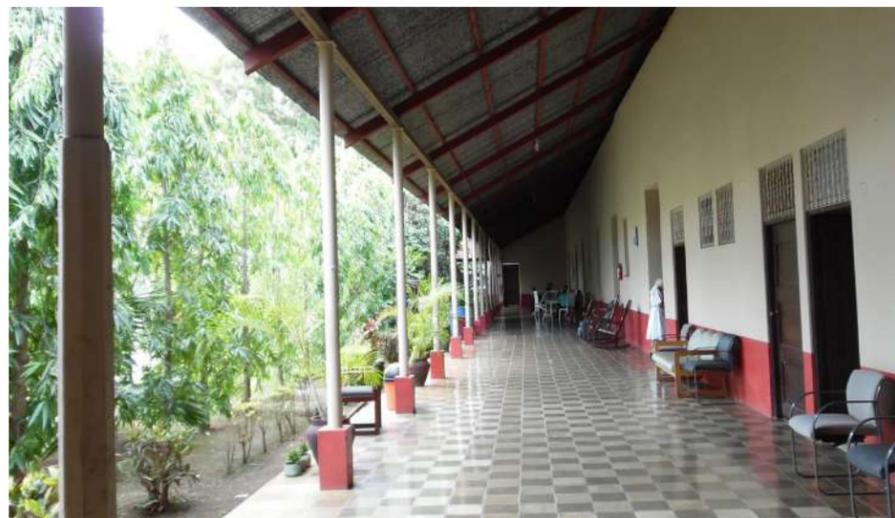
Figura 128: Sustitución de columnas y estructura de techo en pasillo. (102)

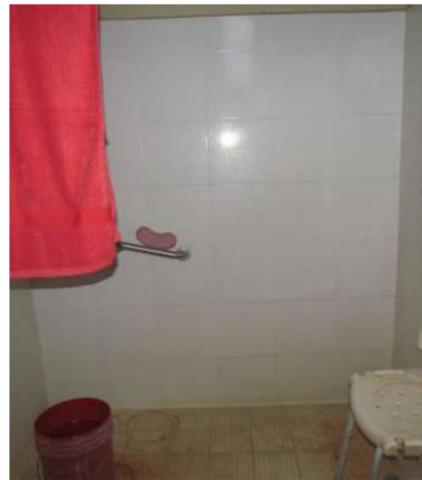
En el ambiente 136, correspondiente a su servicio sanitario, en el piso de la ducha se observa una acumulación de suciedad provocada por la mala limpieza.

Figura 129: Suciedad en piso de ducha. (136)

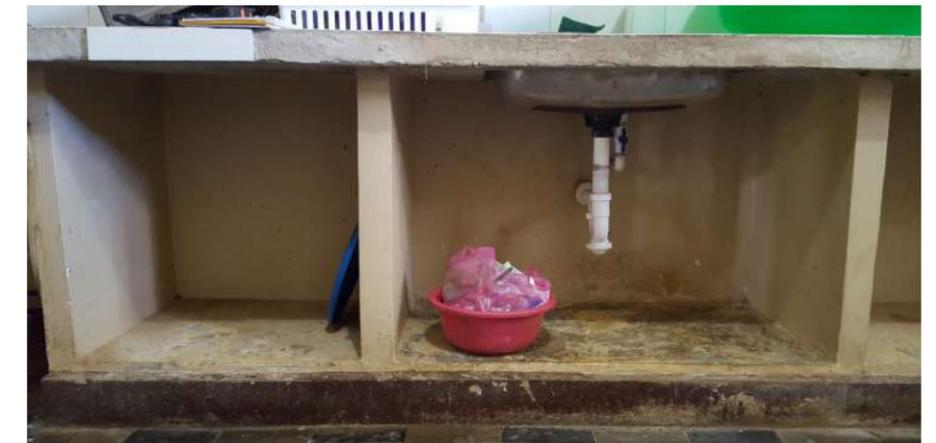
Esta habitación cuenta con un pantry para la preparación de alimentos que presenta desprendimiento de la cerámica en el borde superior y desgaste del borde inferior y los depósitos inferiores, producido por su uso constante.

Figura 132: Desprendimiento de azulejo en pantry de cocina. (140)

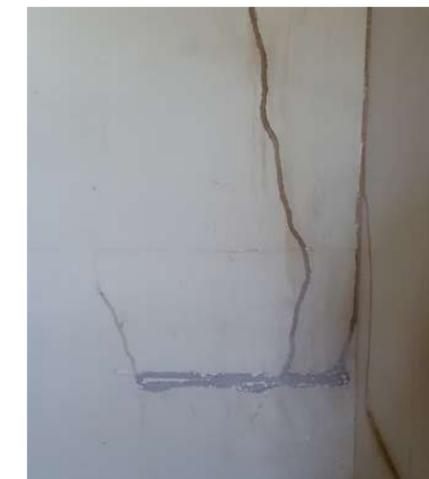
Sala de TV privada (Ambiente 138): En la esquina suroeste se observan restos de suciedad depositada por túneles de comején que quedaron adheridas a la pintura y no pudieron removerse con la limpieza. En esta zona también se aprecia un desprendimiento de pintura provocado al intentar retirar la suciedad antes descrita.

Figura 133: Residuos de suciedad y desprendimiento de pintura, sala TV. (138)

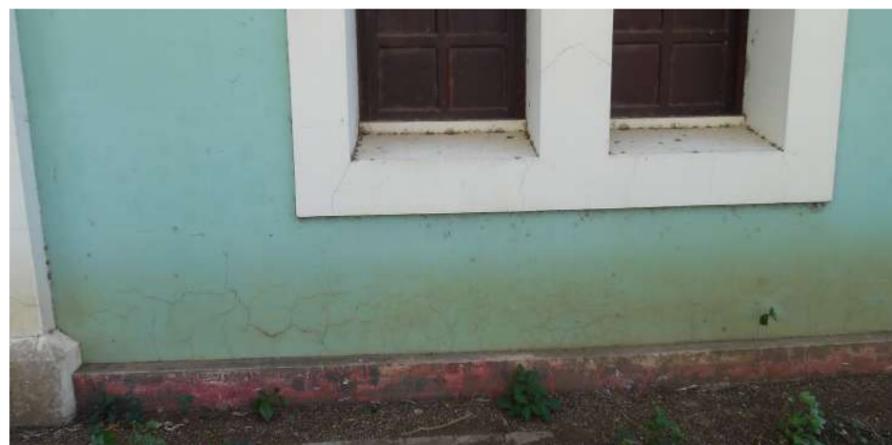
Figura 136: Fisuras en base de muro y jamba de ventana, fachada A-B1

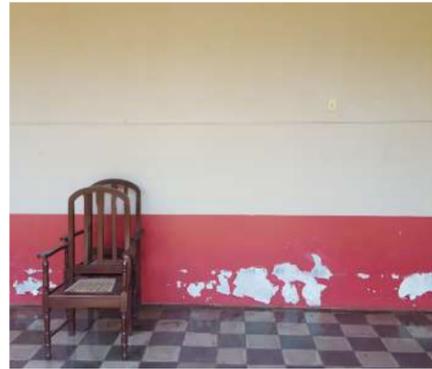
Figura 137: Desprendimiento de pintura en pasillo este. (101)

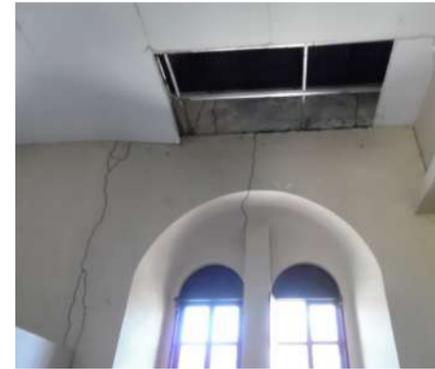
Figura 138: Desprendimiento de cielo falso y residuos orgánicos. (107)

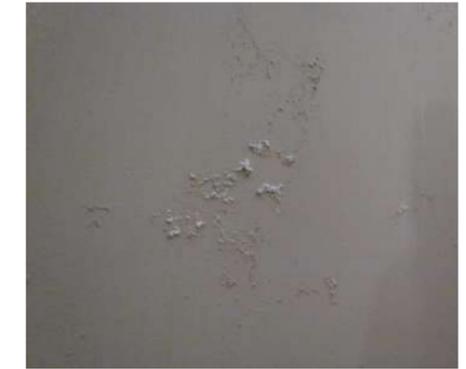
Para el caso de la Habitación 111, se observó de manera adicional, la ausencia de algunas láminas de yeso en el lado este y la aparición de agentes vivos (comején) en la pared que se ubica en el sector este del lugar.

Figura 139: Residuos orgánicos en cara interna de fachada. (111)

Figura 140: Residuos orgánicos en cara interna de fachada. (111)

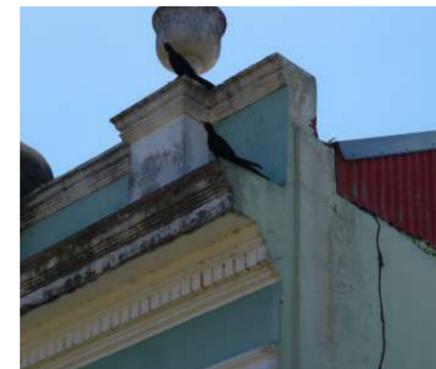
Figura 142: Erosión y pátina en cornisa de fachada A-B2.

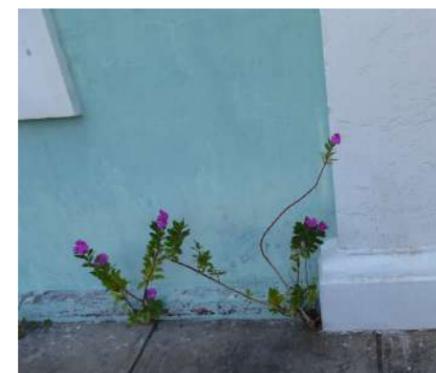
Figura 143: Crecimiento de vegetación en base de muro de fachada A-B2.

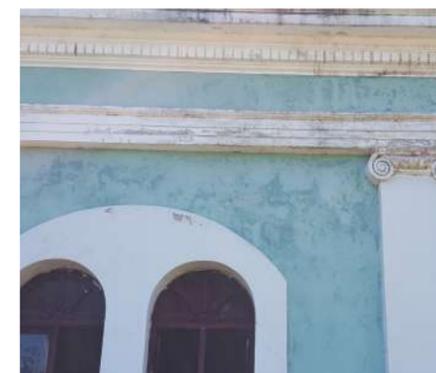
Figura 144: Humedad por filtración en fachada A-B2.

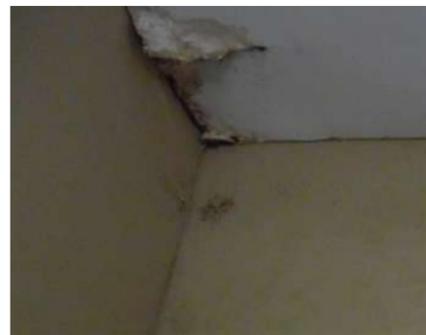
Figura 146: Desprendimiento de cielo falso. (145)

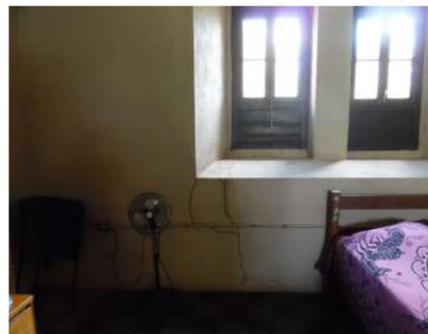
Figura 147: Restos orgánicos, residuos de comején. (145)

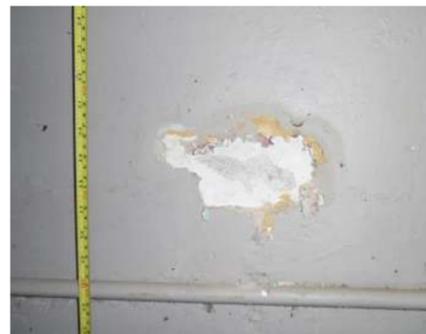
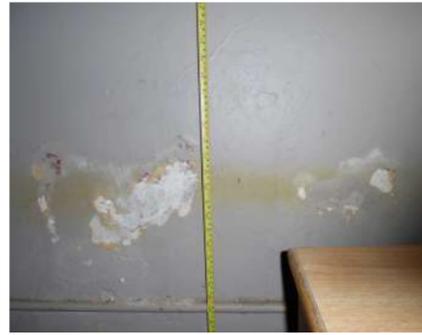
Figura 148: Desprendimiento de pintura por roces con el mobiliario. (148)

Figura 149: Desprendimiento de pintura por roces con el mobiliario. (148)

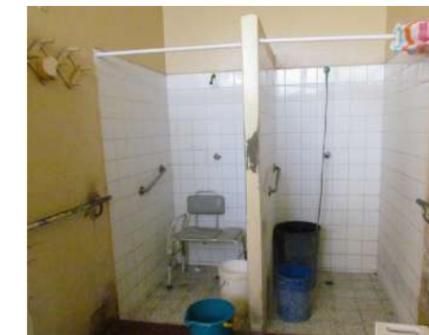
Figura 151: Acumulación de suciedad en piso y bases de muros. (149)

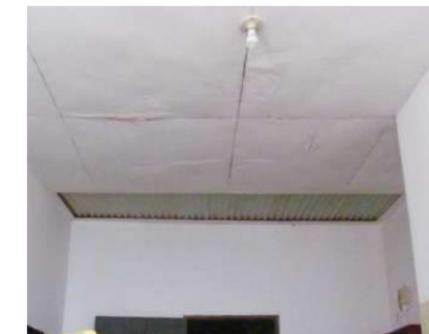
Figura 152: Humedad por filtración en cielo falso. (150)

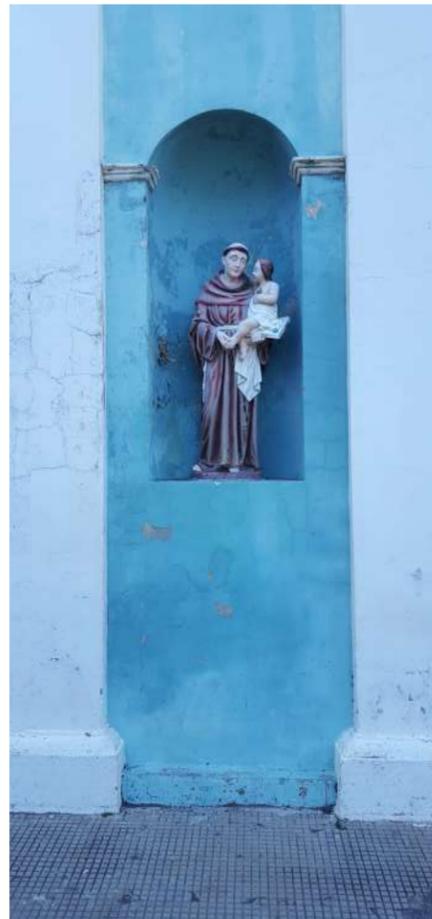
Figura 154: Humedad por capilaridad. Fachada AB-2.

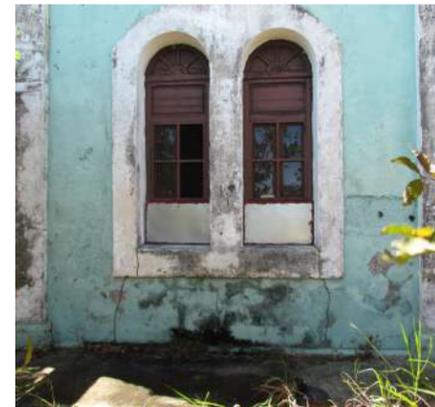
Figura 155: Erosión meteorológica y pátinas.

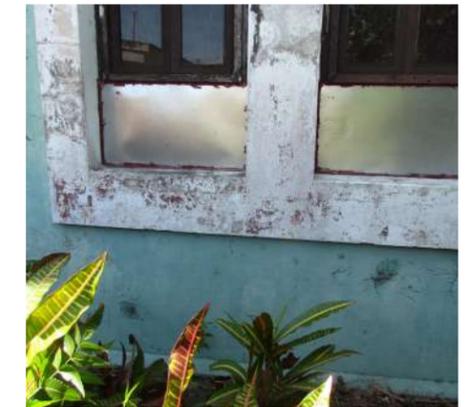
Figura 157: Alteración de ventanas y erosión.

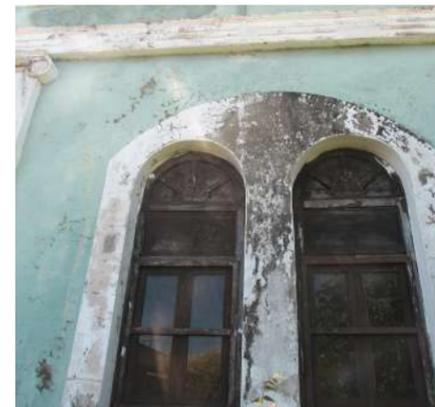
Figura 158: Pátinas y fisuras.

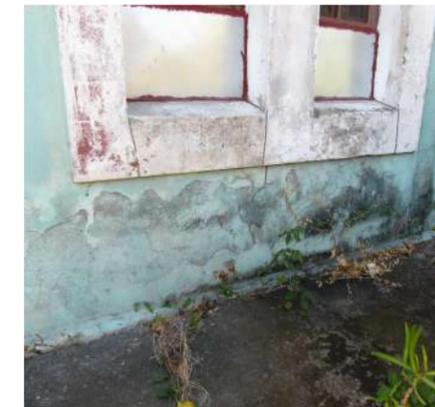
Figura 159: Desprendimiento de material y eflorescencia.

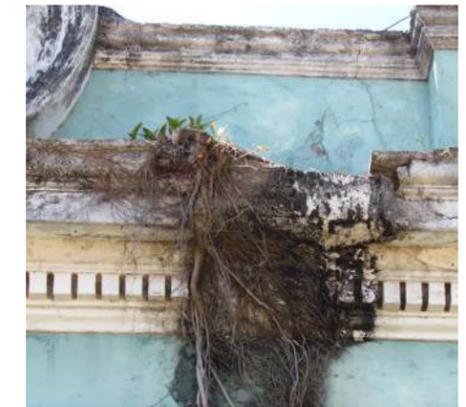
Figura 160: Crecimiento de vegetación y pérdida de material en cornisa.

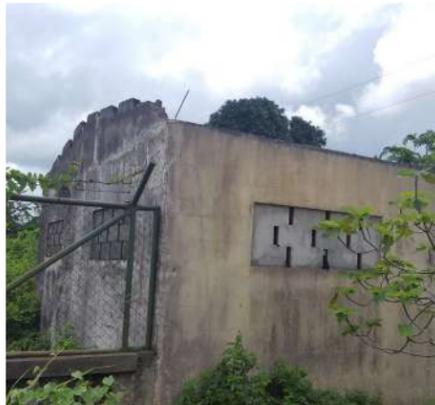
Figura 161: Muros remanentes del Bloque 4.

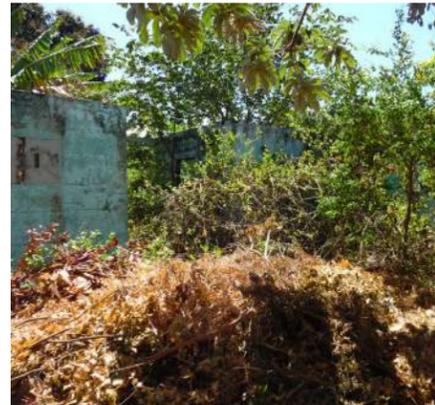
Figura 162: Vegetación en interior del Bloque 4.

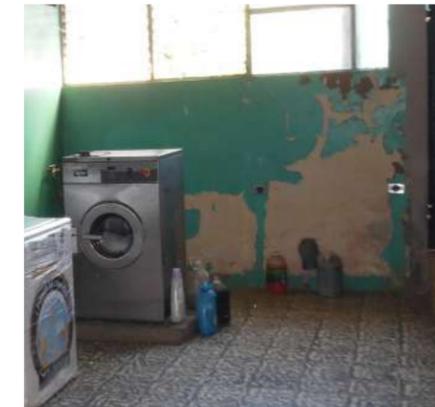
Figura 163: Desprendimiento de pintura en muro. (167)

Lavandería (Ambiente 167): Dentro de esta habitación se encontraron grandes desprendimientos de pintura en la pared sur; respecto a otros componentes del espacio, se logró apreciar acumulación de suciedad en la parte inferior de todas las paredes, la parte de los tragaluces y entre las cisas que separaran las piezas del cielo falso.

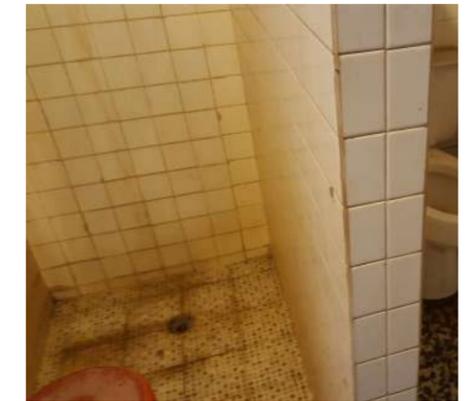
Figura 164: Suciedad en azulejo de baños públicos. (168)

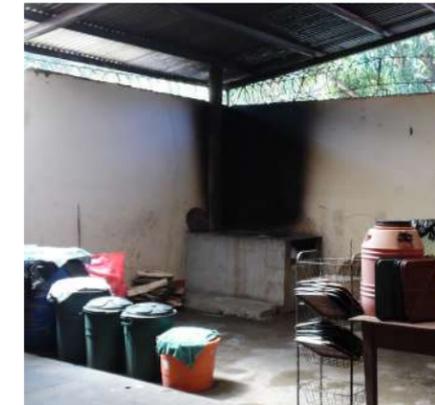
Figura 165: mancha de hollín por fogón (174)

La parte del ambiente 171 (área de preparación de alimentos) es compartido con la de centro de salud y se presenta en buenas condiciones, luego sigue la parte del 174 (fogón) y esta cara no presenta ningún tipo de acabado final, más que el bloque expuesto y leves lesiones de erosión más manchas de humedad en la parte baja de este, presencia de pátinas y eflorescencia.

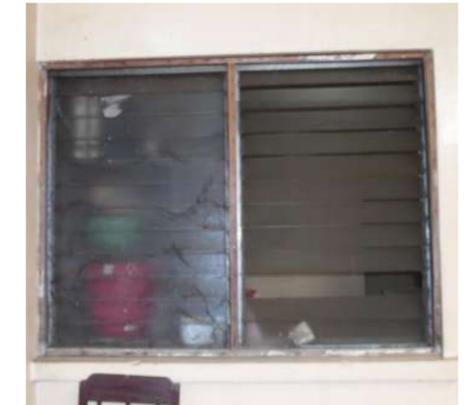
Figura 166: Suciedad en ventana y faltante de paleta en ventana. (174)

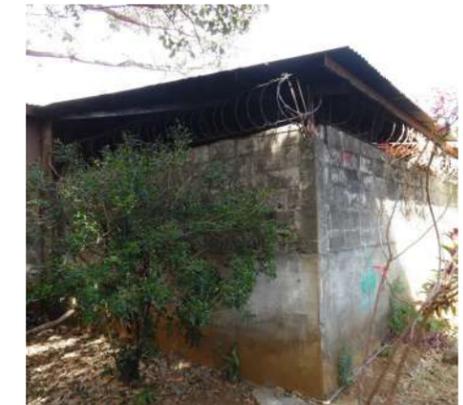
Figura 168: Humedad por capilaridad en base de muro en fachada A-B5.

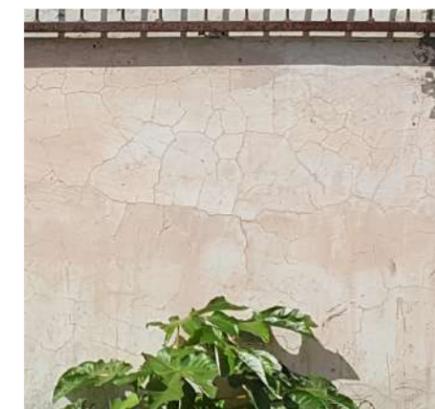
Figura 169: Fisuras. Fachada A-B5.

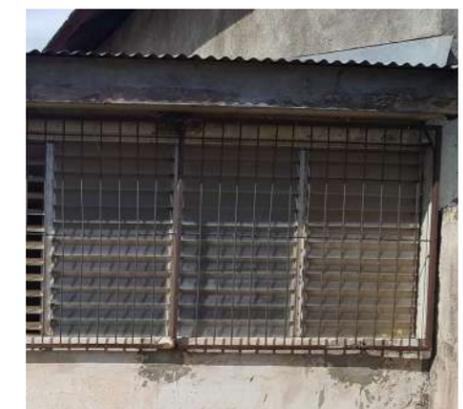
Figura 170: Oxidación en verjas de ventana. Fachada A-B5.

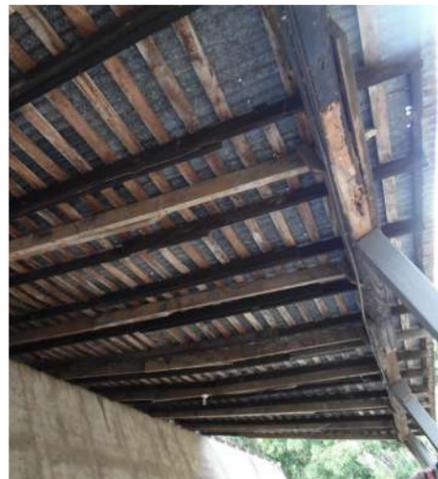
Figura 173: Estructura de techo del área de lavado.

También se encontró que los pedestales de las columnas estaban erosionados, la estructura de techo y las columnas de madera poseen un alto nivel de deterioro y las láminas de la cubierta están oxidadas por completo a consecuencia de que esta área se encuentra expuesta a la intemperie y no se le da un adecuado mantenimiento

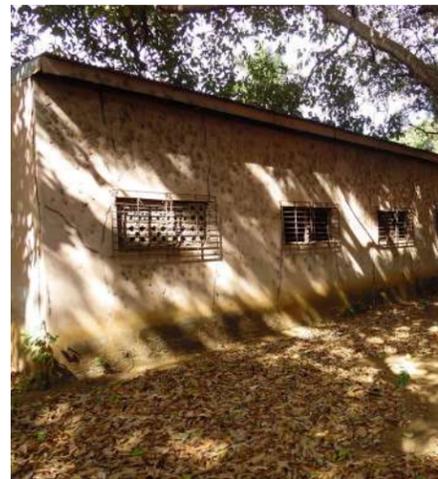
Figura 174: Suciedad, Residuos orgánicos y humedad en fachada AB-5, bloque 6.

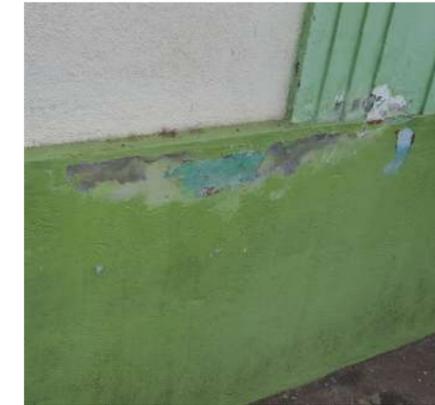
Figura 181: Desprendimiento de capa de pintura y eflorescencia, fachada norte.

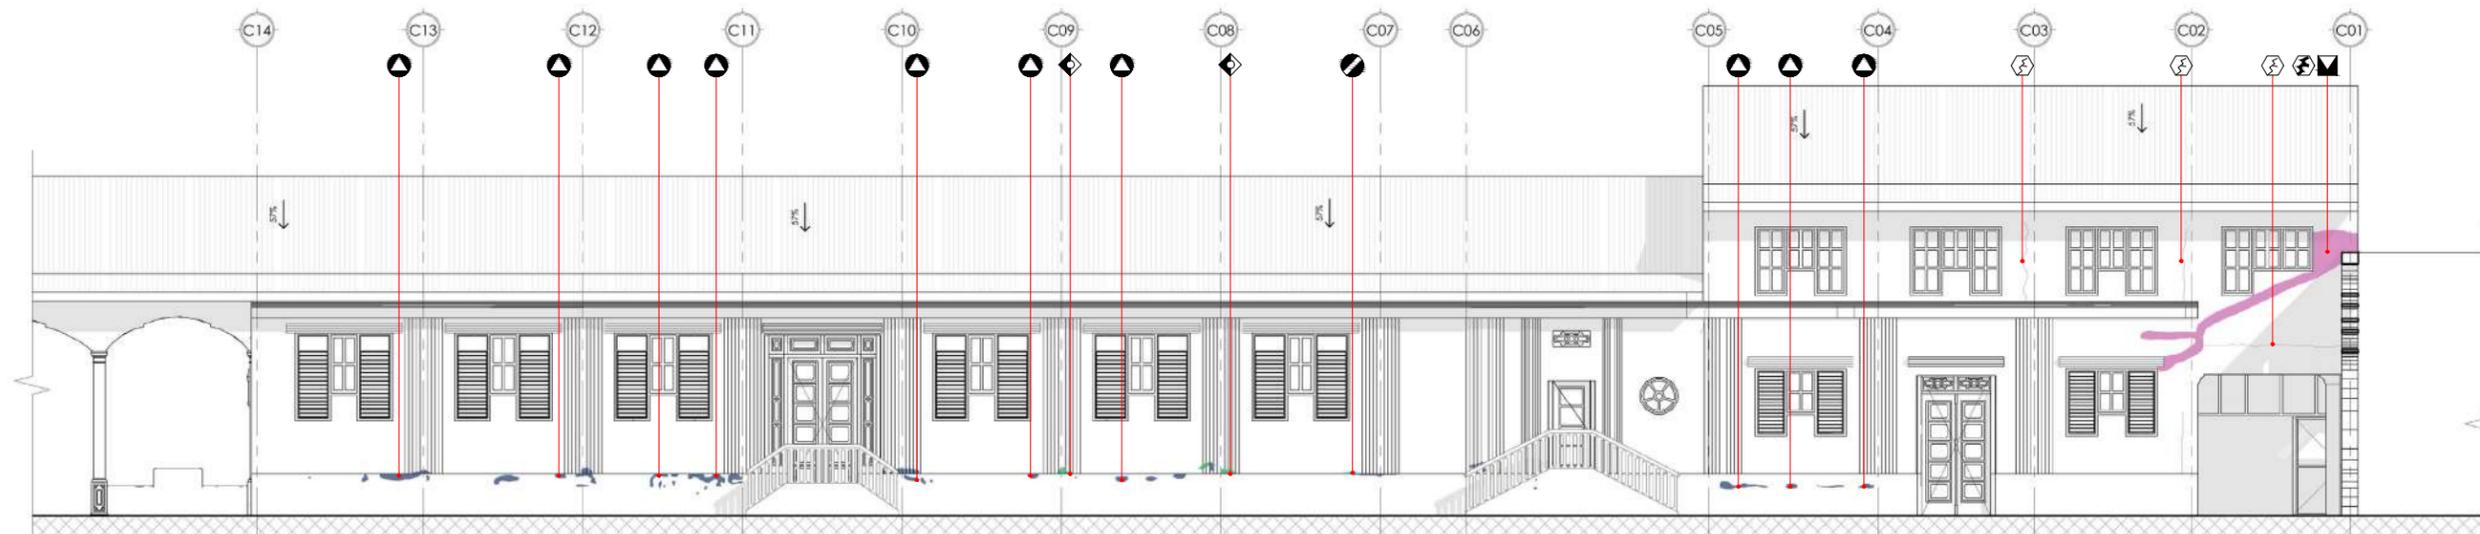
Gráfico 62: Levantamiento de patologías en fachada A-B7, Bloque 7. Elaboración propia.

En la sección correspondiente al conventillo se logran apreciar fisuraras en el repello en zonas que corresponden a la ubicación de elementos estructurales como es el caso de la fisura que se ubica en la unión de la viga de entrepiso y la planta alta; también se observa la reparación de una grieta o desprendimiento sobre la zona de la fachada de la sección de segundo nivel que no se encuentra soportada por muros de carga, siendo vestigio de la unión de la estructura de techo del pórtico con el muro de esta fachada.

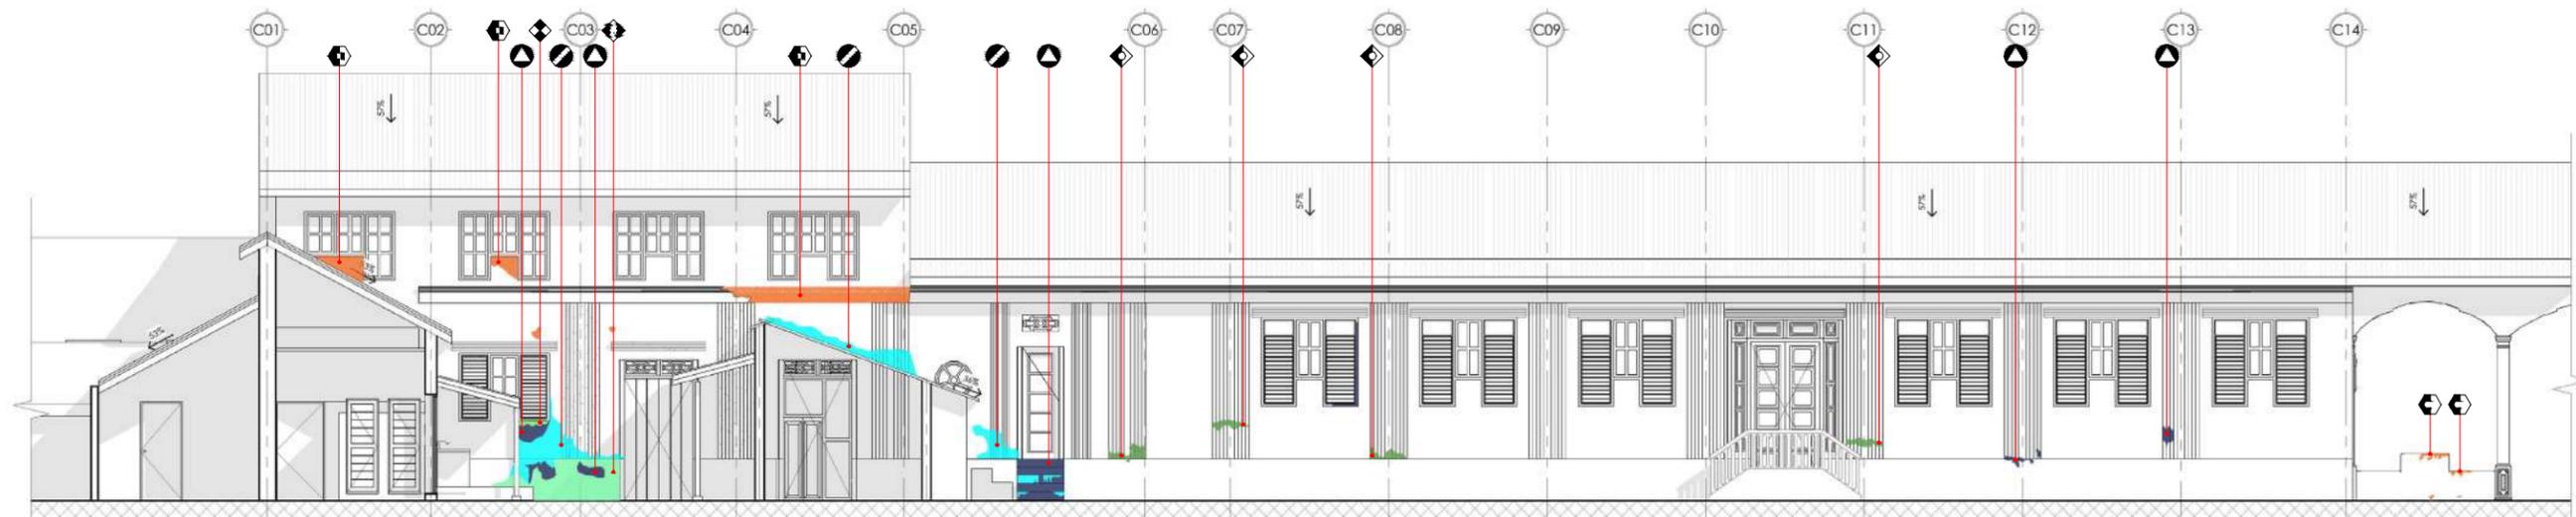
Gráfico 63: Levantamiento de patologías en fachada B-B7, Bloque 7. Elaboración propia.

La zona de la fachada que corresponde al conventillo presenta desprendimientos del repello debajo de las ventanas del segundo nivel, parte de la cornisa y del alero; también se observa la aparición de pátinas en la unión de los techos del bloque de habitaciones con los muros de la fachada y erosión en la zona cercana al área de lavandería en el primer nivel.

Las caras exteriores de los muros de los dormitorios de las hermanas josefinas, presentan humedad por capilaridad al estar en contacto directo con el suelo.

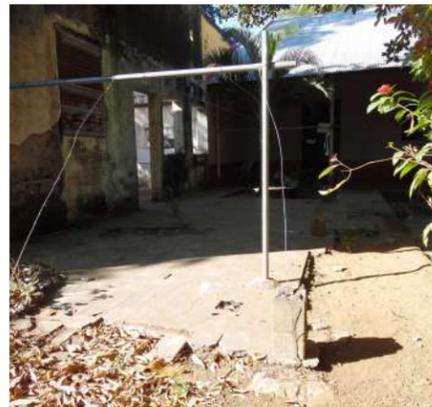
Figura 185: Ausencia de piso y pórtico del corredor R01.

También se observa la pérdida del material del piso en el borde conecta con el patio norte y acumulación de los escombros que se desprendieron del muro. El embaldosado de la sección sur de este pasillo ha sufrido una pérdida casi total.

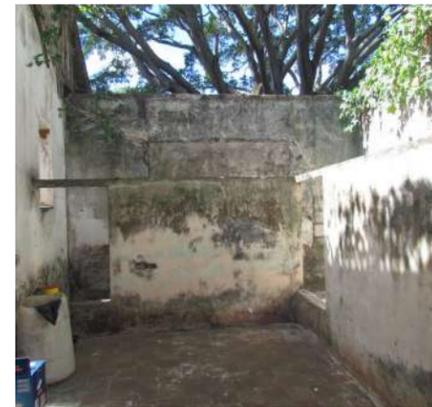
Figura 186: Pátinas, ventana clausurada y crecimiento de vegetación. (R02)

Habitación R02: En la pared 1 se observa desprendimiento del repello debajo de dos ventanas que fueron clausuradas con concreto, en esta zona se ubica también un lavandero, cuya colocación podría haber incidido en estos desprendimientos al haber instalado las tuberías necesarias.

En la parte alta de este muro también hay crecimiento de vegetación, esta misma patología también se encuentra presente en el muro 2; este último también presenta desprendimiento del repello. Al igual que en el muro 1, en el muro 3 se clausuró una ventana. Todos los muros de esta habitación presentan pátinas debido a la rugosidad de las superficies y se encuentran desgastados.

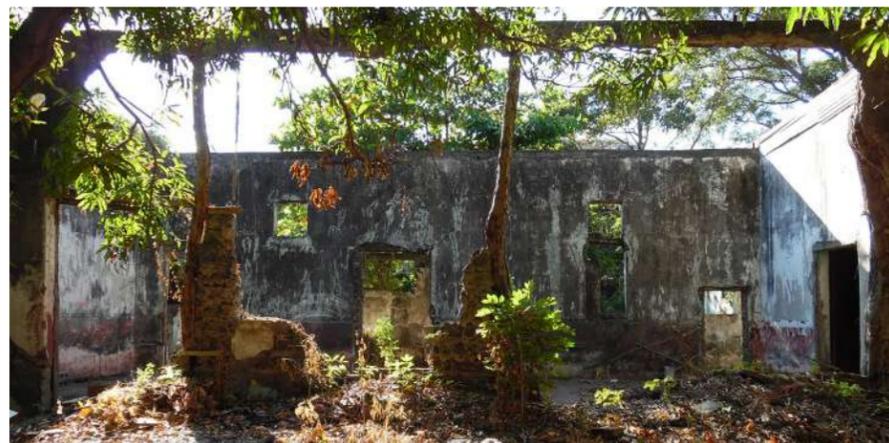
Figura 187: Sección de muro colapsada, corredor R01.

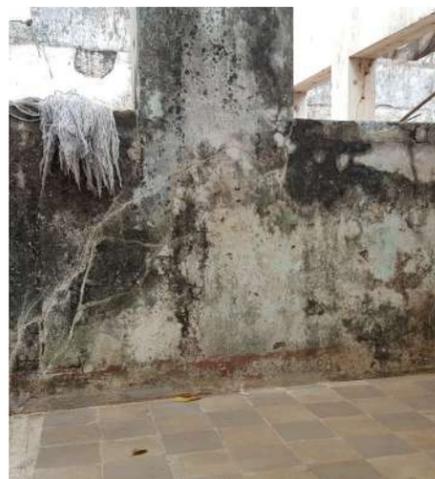
Figura 183: Pátinas, erosión y humedad en muro de corredor R01.

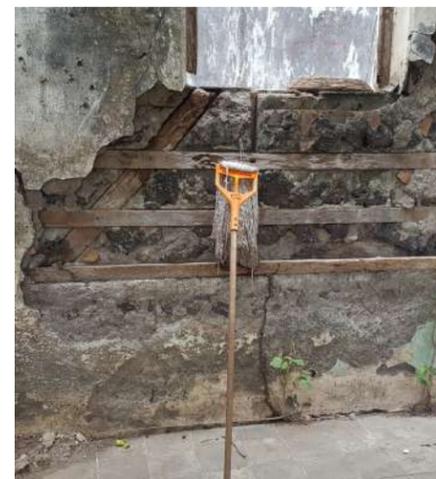
Figura 184: Desprendimiento del material de recubrimiento del muro del corredor R01.

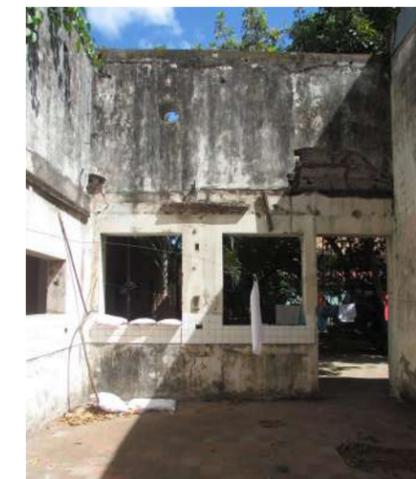
Figura 188: Pátinas y desprendimiento de material, habitación R03.

Habitación R03: En la parte alta del muro 1 hay crecimiento de vegetación en un grado avanzado. En esta habitación también hay desprendimiento de material en los muros 2, 3 y

4, en el primero el desprendimiento se ubica sobre la puerta que dirige al corredor, en el segundo en la zona baja del muro y en el tercero en el dintel y la jamba derecha. En el primer y tercer caso donde se observa desprendimiento se encuentra expuesta la estructura interna del muro.

Todos los muros de esta habitación presentan pátinas debido a la rugosidad de las superficies y se encuentran desgastados, también se aprecia la pérdida de algunas de las baldosas que conforman el piso.

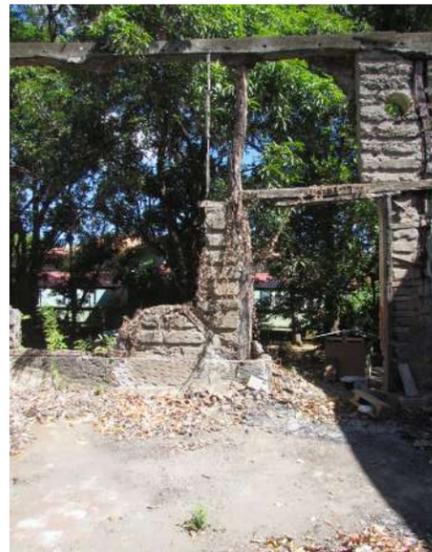
Figura 190: Desplome de muro.

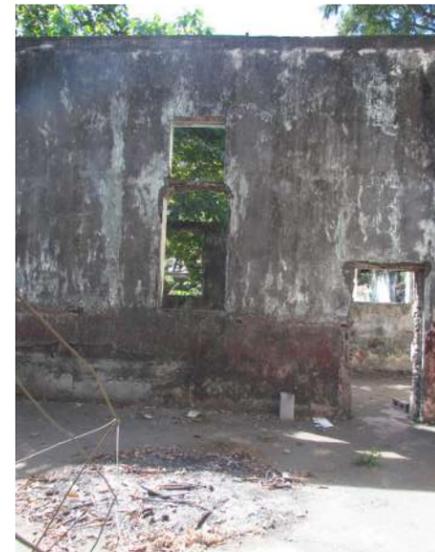
Figura 191: Pátinas, desprendimiento de material y erosión.

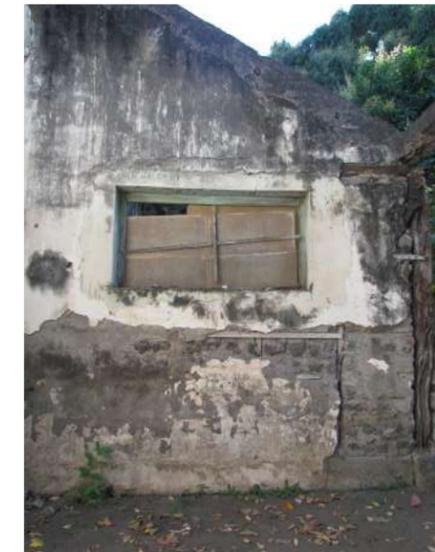
Figura 196: Pátinas, desprendimiento de material y erosión.

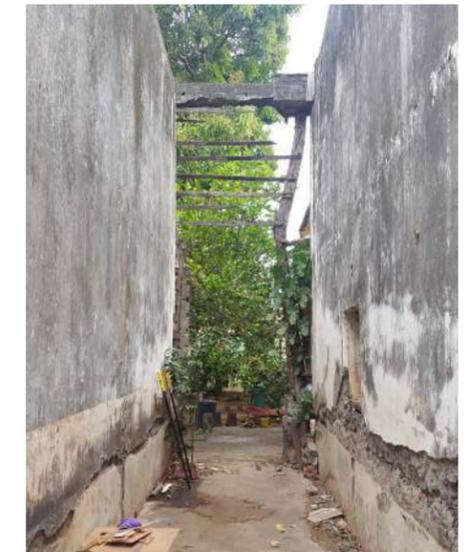
Habitación R06: En el muro 1 se observa el colapso de la sección de muro que se encontraba entre la ventana y la puerta que aquí se ubican. Estas se encuentran clausuradas al igual que la ventana ubicada en el muro 3.

Figura 197: Colapso de muro.

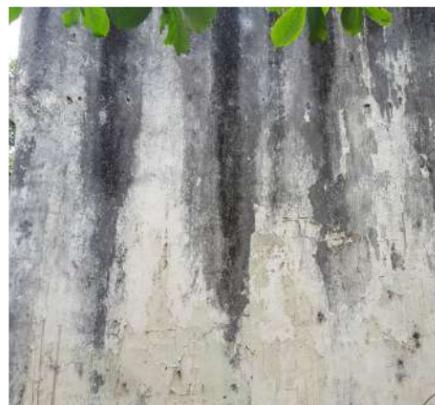
Figura 192: Erosión y suciedad por lavado diferencial.

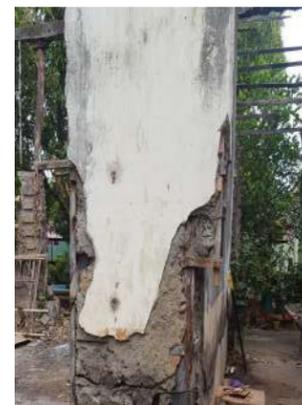
Figura 193: Desprendimiento de repello.

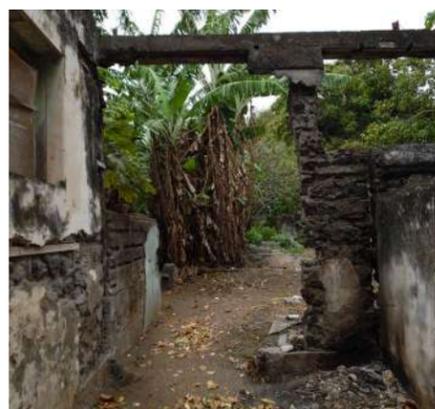
Figura 194: Colapso en perímetro de boquetes de puertas y ventanas.

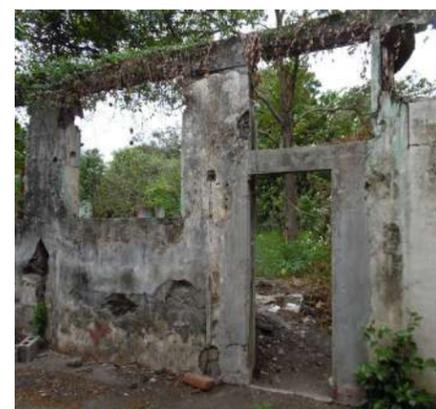
Figura 195: Ausencia de carpintería de puertas y ventanas.

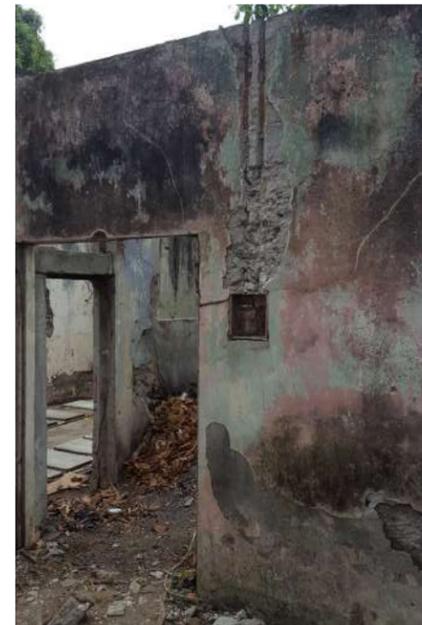
Figura 199: Pátinas y desprendimiento de material.

El muro 2 presenta desprendimientos en la zona baja y en las áreas donde se ubican las instalaciones eléctricas, esta pared también presenta pátinas y humedad en gran parte de su superficie y se observan residuos orgánicos destacando entre ellos dos panales de abejas. Todas las puertas y ventanas han perdido la carpintería y el piso presenta acumulación de basura, residuos orgánicos y pérdida de material.

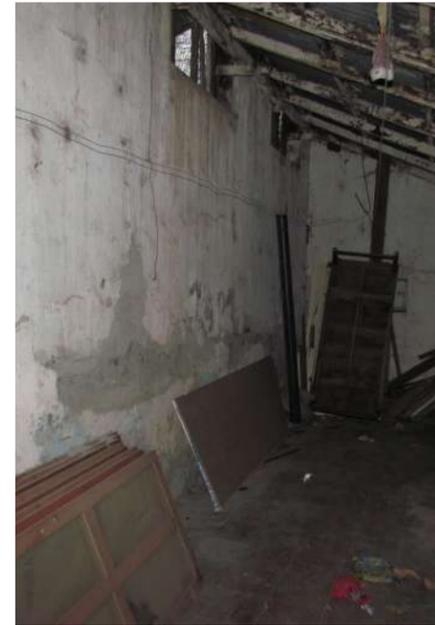
Figura 201: Desprendimiento de material y mal estado de estructura de techo.

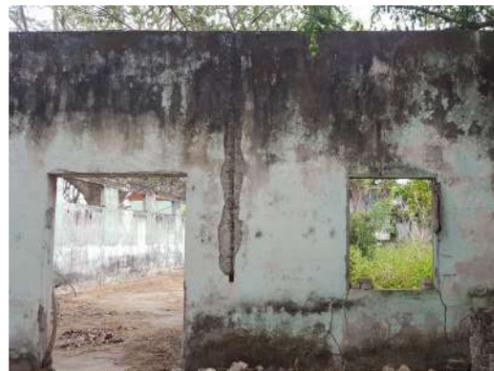
Figura 204: Musgo, humedad, pátinas y desprendimientos.

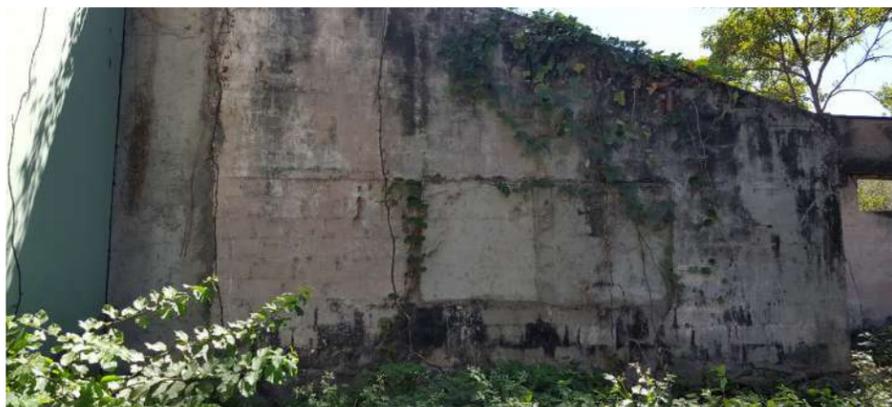
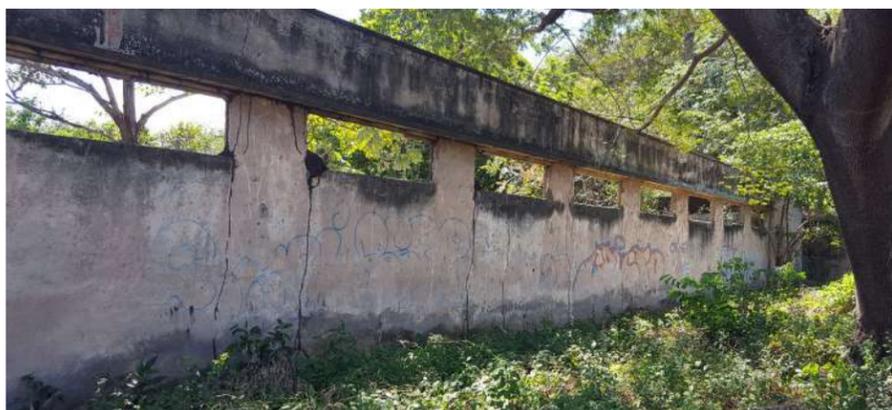
También destaca el muro dos que corresponde a la fachada posterior del conventillo, la cual ha perdido gran parte del repello dejando expuesta la estructura interna del muro. Debido a la exposición esta estructura también se ha visto afectada perdiendo algunas piezas que conforman el amado de madera, y a la altura del segundo nivel se localiza

una fractura de la viga corona del eje A.

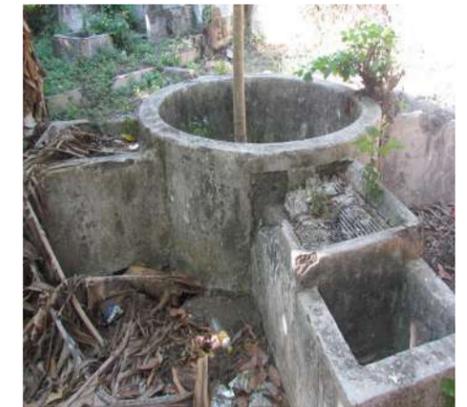
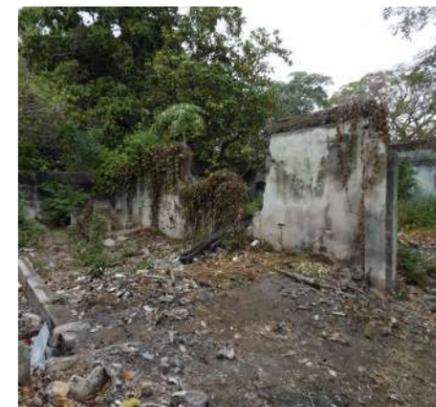
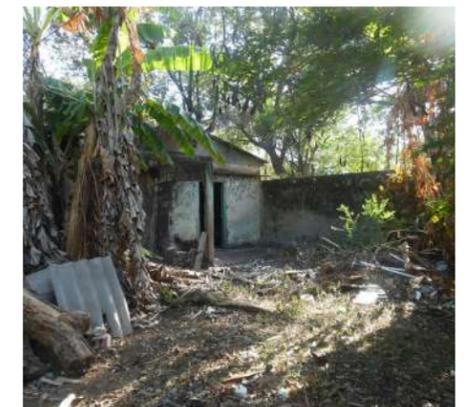
Este bloque es el que presenta el mayor grado de deterioro en todo el conjunto debido a que en este sector no se ha implementado ningún trabajo de intervención, a esto se suma el hecho de que la mayor parte del bloque no posee cubierta de techo, lo que ha provocado que los muros que la componen queden expuestos al exterior y al no poseer ninguna protección contra fenómenos naturales como el viento, la lluvia, el sol y los sismos han deteriorado las paredes al grado de que ha colapsado una parte considerable de la antigua zona de servicios y algunos de los muros que quedan en pie sufrido daños considerables en la estructura.

Figura 208: Zona en abandono.

Figura 209: Zona en abandono.

Figura 210: Zona en abandono.

Esta zona merece una alta prioridad debido a que representa un peligro para los habitantes del hogar de ancianos a causa de la inestabilidad de los muros en ciertas áreas.

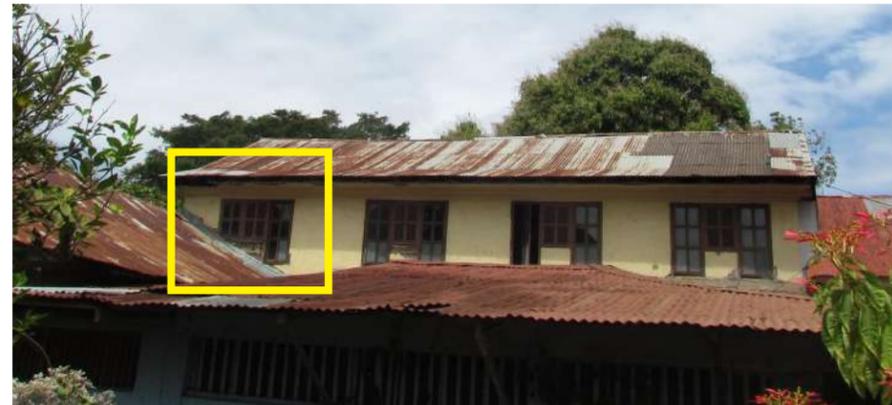
Figura 236: Fachada sur de capilla. Contacto de ventana con cubierta de techo.

También, para prever futuros problemas de humedad, en las fachadas norte y sur de la capilla se propone modificar el boquete de las ventanas del segundo nivel ubicada entre los ejes C02 y C01 con el fin de que no estén en contacto directo con la cubierta de techo.
