## "Propuesta de rehabilitación del Museo de Leyendas y Tradiciones Coronel Joaquín de Arrechavala, León, Nicaragua 2023"

Trabajo monográfico para optar al título de Arquitecto

Managua, Nicaragua

Mayo, 2024

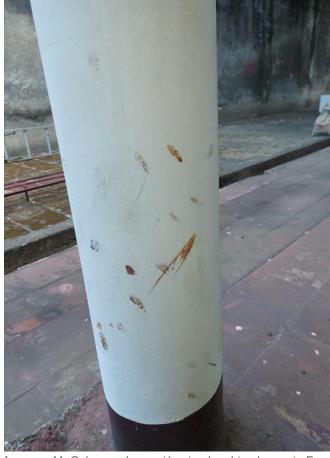
**Imagen 44.** Columna de sección circular ubicada en eje E. Fuente: propia.

**Descripción:** La humedad las deteriora, mientras que los organismos animales, como las termitas, las afectan. Debido a la humedad y la ausencia de ventilación e iluminación adecuadas. Además, se presentan deformaciones y acumulación de suciedad. Por otro lado, las columnas exhiben fisuras y descamaciones, resultado de varias capas de pintura.

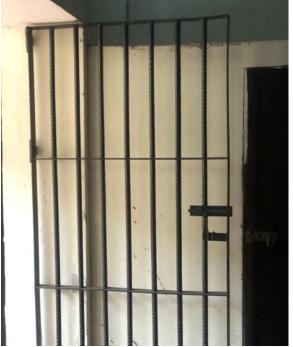
**Imagen 47.** Puerta metálica ubicada en sala de personajes históricos (sala II). Fuente: Propia.

**Puertas y Ventanas:** Son escasas debido a su sistema constructivo, aunque algunas salas de exposición tienen al menos una ventana y una puerta, todas ellas cerradas con rejas de hierro. Estas rejas muestran signos evidentes de deterioro, como oxidación, suciedad, corrosión y deformación en las varillas.

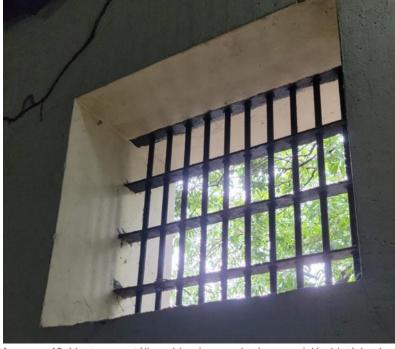
Imagen 48. Ventana metálica ubicada en sala de exposición histórica La 21 (sala VI). Fuente: Propia.

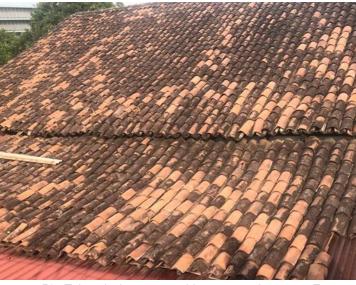
Imagen 50. Tejas de barro en cubierta, costado oeste. Fuente:

**Descripción:** El estado del techo es preocupante debido a varias lesiones que presenta. Se observa el desprendimiento de piezas de barro, así como la presencia de organismos animales, como termitas. Además, hay un notable crecimiento de moho causado por la humedad, la cual surge debido a estancamientos y filtraciones de aguas pluviales en el tejado.

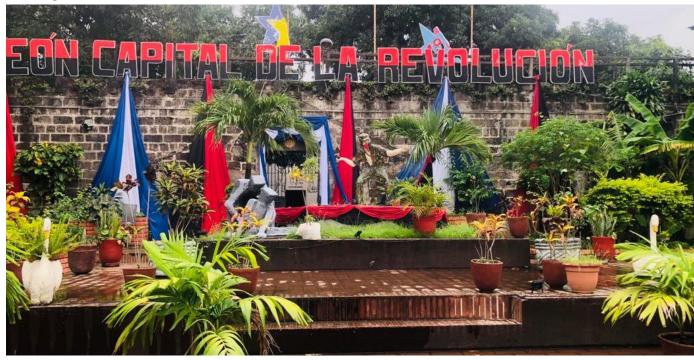
Imagen 71. Estado actual de plazoleta A. Fuente: Elaboración propia.

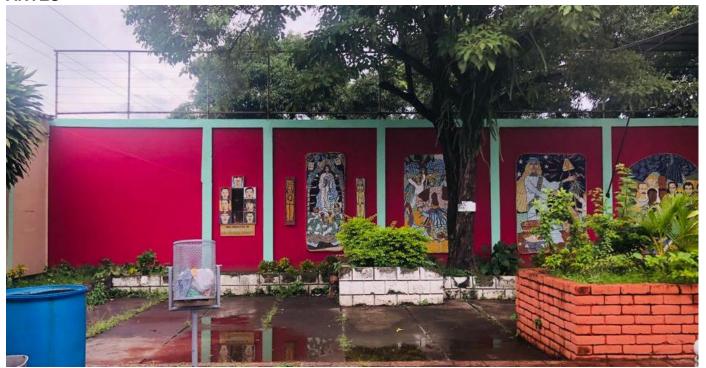
Imagen 73. Estado actual corredores laterales en plazoleta A. Fuente: Elaboración propia.

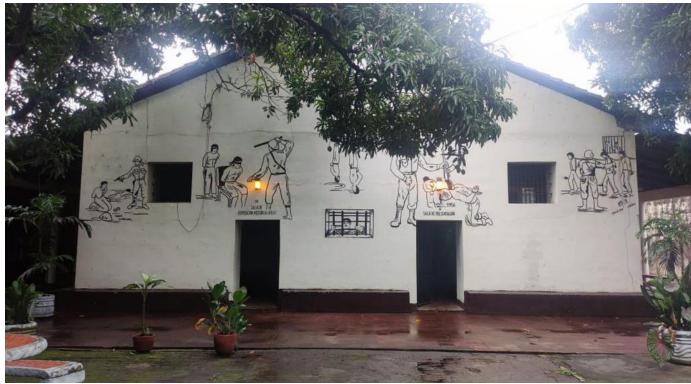
Imagen 77. Estado actual de la fachada sur edificio principal. Fuente: Elaboración propia.

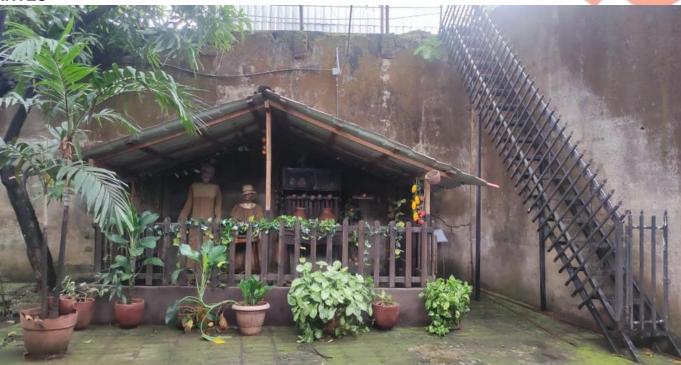
Imagen 79. Estado actual plazoleta B. Fuente: Elaboración propia.
